**福島第一原子力発電所  
1号機及び2号機非常用ガス処理系（SGTS）配管  
スミア分析結果及び線量調査について**

2023年12月5日

東京電力ホールディングス株式会社

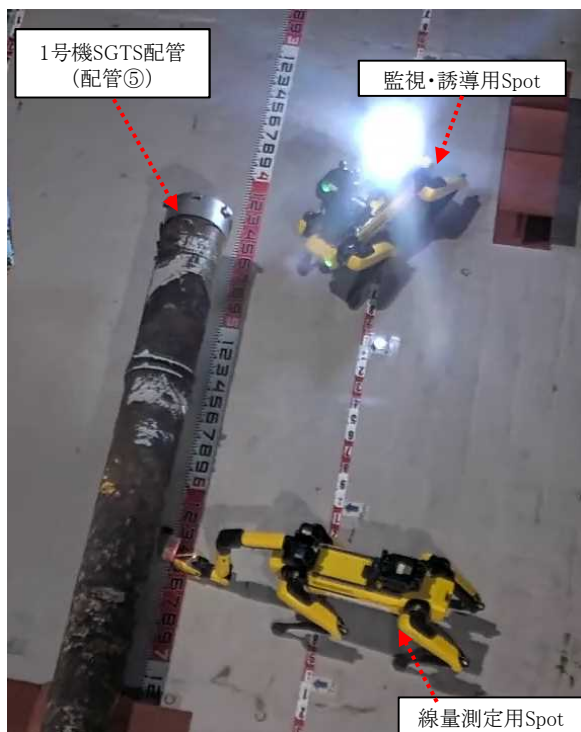
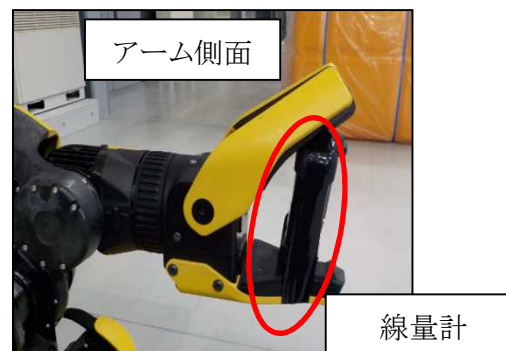
- 1号機T/B屋上および1号機C/B屋上に仮置き中の1/2号機SGTS配管について、遠隔ロボット（Spot）を使用し、SGTS配管の線量調査を実施した。
- Spot 2台を用いて作業を実施。  
（線量測定／線量測定Spotの監視・誘導）
- 配管より1000mm離れた位置から測定を実施し、最大の線量部分について表面線量率を測定した。

・仕様  
型式：GF10  
メーカー：Thermo Scientific  
測定レンジ：5 $\mu$ Sv/h-3Sv/h

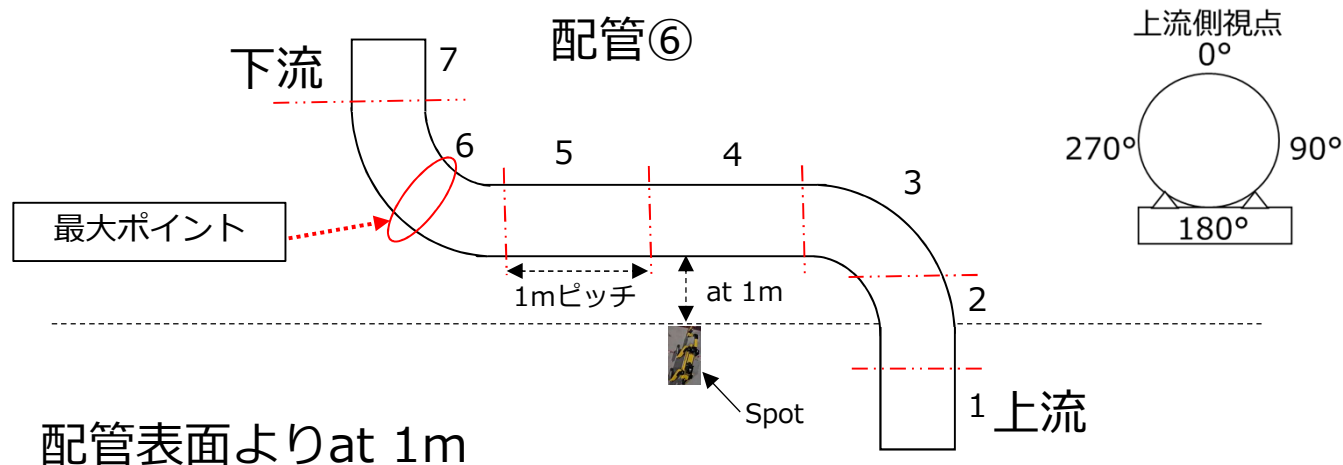
# 配管線量測定結果（配管⑥）

- 1号機SGTS配管表面の線量測定を実施したところ、最大値は約27.10mSv/hという結果であった。

| 測定ポイント | 7 | 6 | 5 | 4 | 3 | 2 | 1 |
|---|---|---|---|---|---|---|---|
| 270°<br>(配管横) | 7.44 | 11.70 | 3.82 | 2.49 | 4.17 | 6.46 | 2.97 |

| 測定位置 | 0° | 90° | 180° | 270° |
|---|---|---|---|---|
| 上流側より6900mm | 6.36 | 27.10 | 21.50 | 14.90 |
