高浜発電所4号機前回（第23回）定期検査における 薬品洗浄の実施結果（1／3）

スケールによる伝熱管の減肉メカニズム調査の流れ

スケールと伝熱管の接触時における摩耗形態の推定について

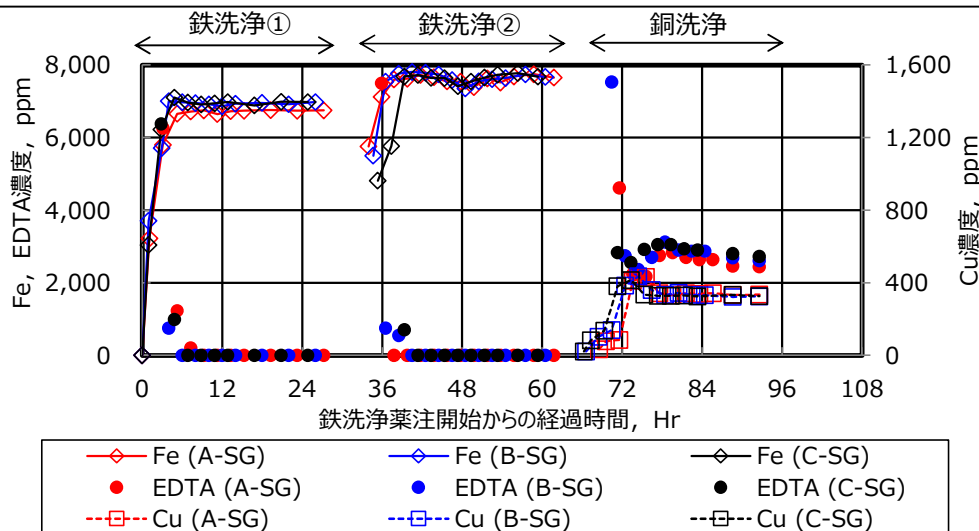
溶解鉄濃度および銅濃度の推移

STEP1-①鉄洗浄およびSTEP1-②鉄洗浄ともに洗浄開始後4～5時間で溶解鉄濃度が飽和しており、EDTA※²濃度が100ppm未満となったことから、EDTAがほぼ全量使用され、鉄の溶解反応は完了した。また、STEP2 銅洗浄では洗浄開始後12時間程度で溶解銅濃度が飽和しており、銅の溶解反応は完了した。

○洗浄中のSG器内水の鉄濃度と洗浄水位から算出した鉄除去量は、約680kg／SG（STEP1-①鉄洗浄で約200kg／SG、STEP1-②鉄洗浄で約480kg／SG）であることを確認した。（SG器内の鉄持込み量は約2,520kg／SG）

○また、洗浄中のSG器内水の銅濃度と洗浄水位から算出した銅除去量は、約24kg／SGであることを確認したことから、SG器内の銅はほぼ除去できたと考えられる。（SG器内の銅持込み量は約29kg／SG）

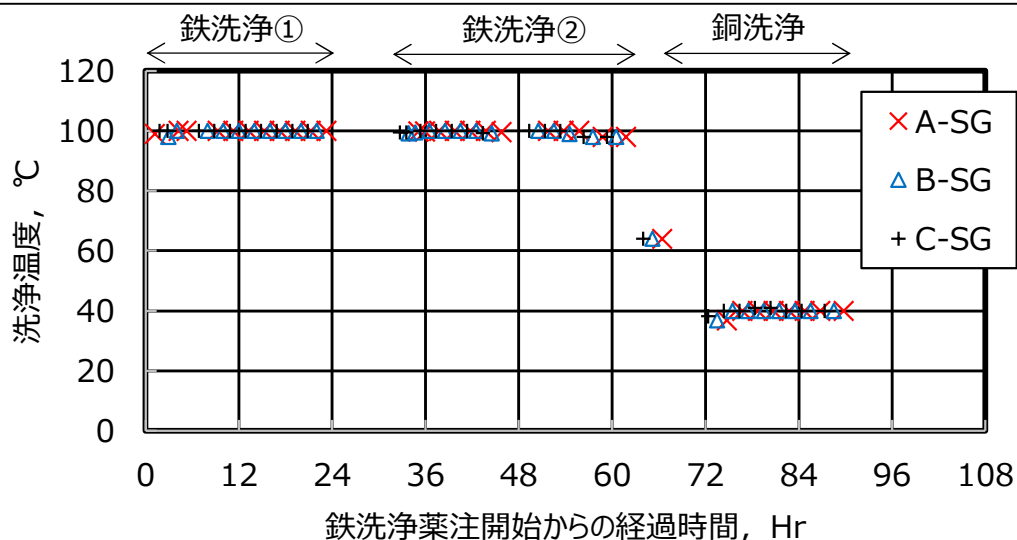
洗浄温度

洗浄温度が計画どおり、所定の値（鉄洗浄時：約100℃、銅洗浄時：65℃以下）に維持されていることを確認した。

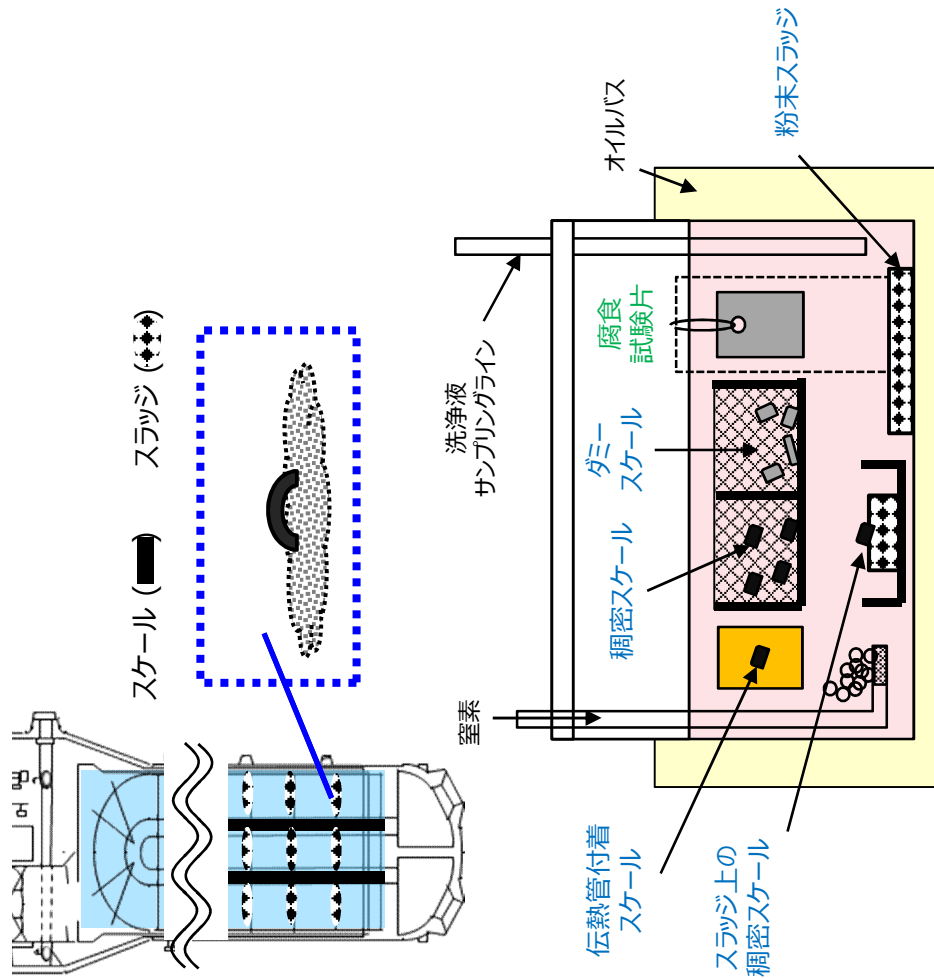
図3 試験装置の概略図

項目	目的
伝熱管付着スケール	伝熱管に付着したスケールを模擬した、スケールの片側からの洗浄効果を確認するための試験片
稠密スケール	洗浄前後のスケール減量や稠密層の変化を評価するための試験片
ダミースケール	試験容器内の洗浄液/スケール量を調整するためのスケール（洗浄前後の固体を区別しない）
スラッジ上の稠密スケール	スラッジ上に落下したスケールに対する洗浄効果を確認するための試験片
粉末スラッジ	試験容器内の洗浄液/スラッジ量を調整するためのスラッジ
腐食試験片	実機の構成材料の腐食量を評価する試験片（接液面積比は実機を模擬）

- SG器内スラッジ量は、SG器内全体の鉄量に比べ、大きな割合を占めるものではないが、表面積が大きいスラッジが共存することにより、スケールの脆弱化効果を低減する可能性が考えられる。
- そこで、スラッジ共存環境下における洗浄効果に対する影響を確認するため、前回の薬品洗浄条件（EDTA3%+2%）でスラッジを共存させた試験を実施した。

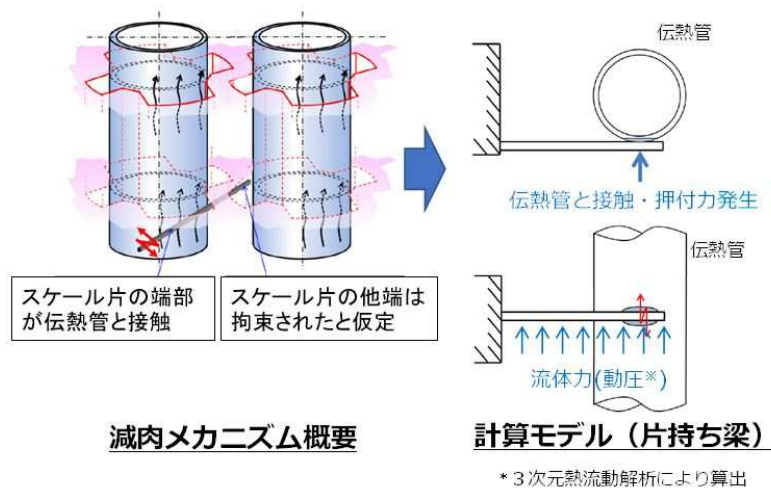
図1 スケールの接触状態の計算モデル化概要 (スケール振動ケース)

スケールが振動するには、端部が固定された状態で流体力を受けて振動する必要があるため、本ケースではスケールの端部が拘束された片持ち梁の状態を想定する。この想定に基づき図1のとおり計算モデル*1を設定し、ワークレート*2の計算を行った。

*1 片端が固定されたスケール片が流体力により1次モードで振動。

この結果、今回、外面減肉が見つかった伝熱管付近において、高浜発電所4号機前回（第23回）および今回（第24回）定期検査にて伝熱管を減肉させたと推定されたスケールのうち最大のものをスケール形状として想定した場合、いずれも流体力を受ける面積が小さく、有意なワークレートは発生しないことを確認した。ワークレート計算結果を表1に示す。

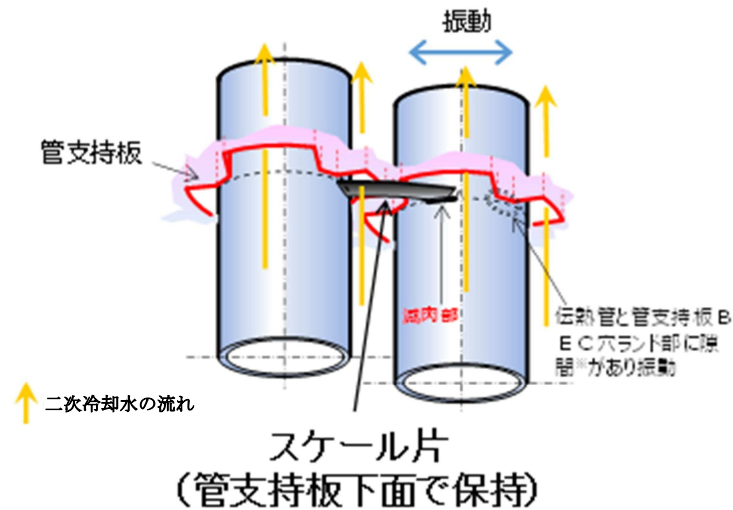
図2 スケール片の接触状態の想定（伝熱管振動ケース）

本ケースでは、スケールが流体力によって管支持板下面で保持され、接触する伝熱管のランダム振動*4により伝熱管自身に減肉が発生したことを想定する。本想定下では、管支持板部の伝熱管の振幅は、伝熱管と管支持板B E C穴ランド部*5の隙間の範囲に制限される（図2参照）。

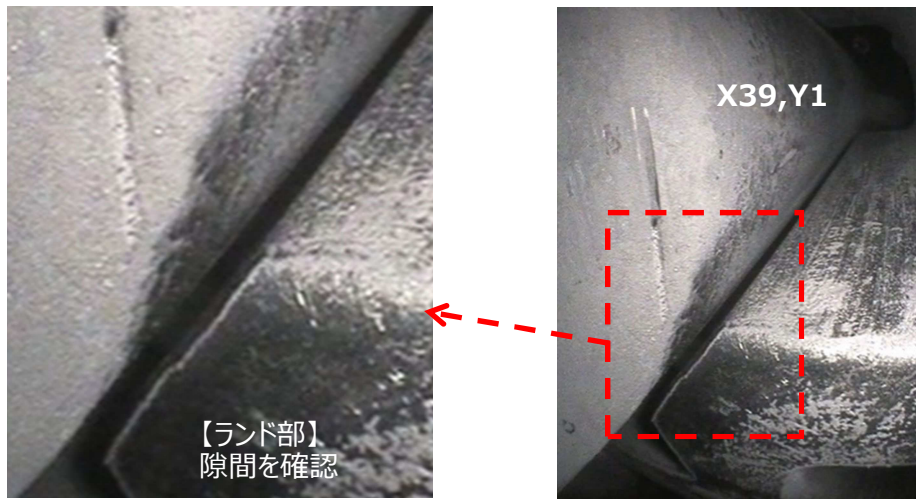
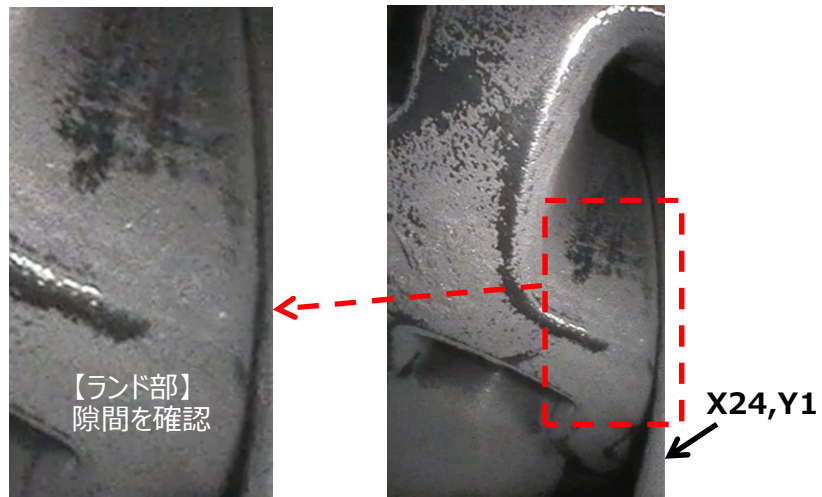
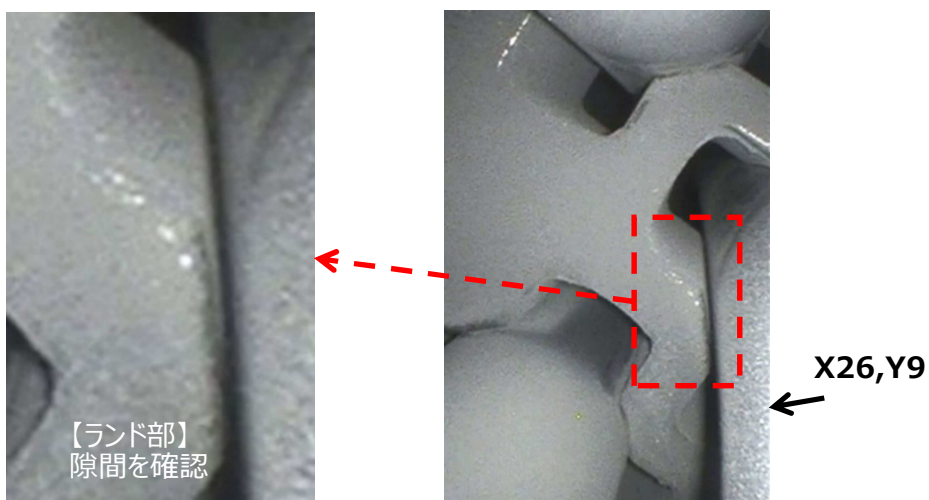
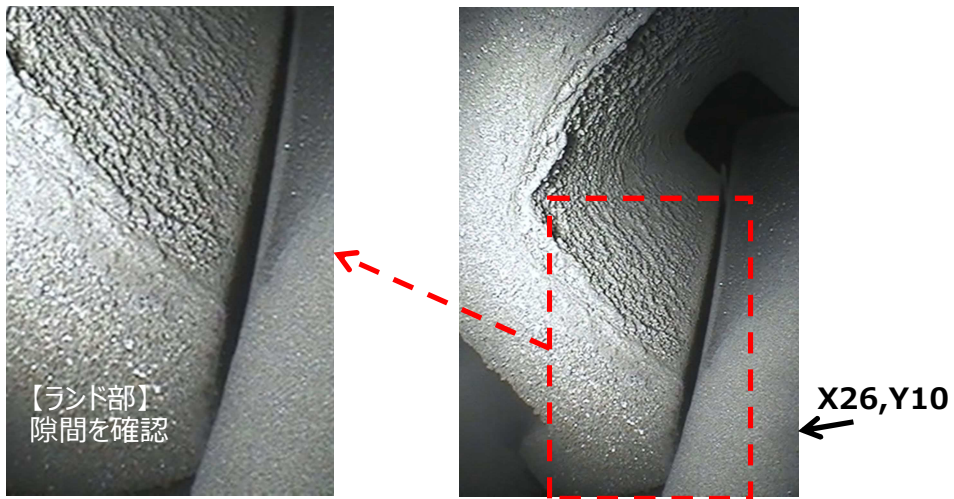
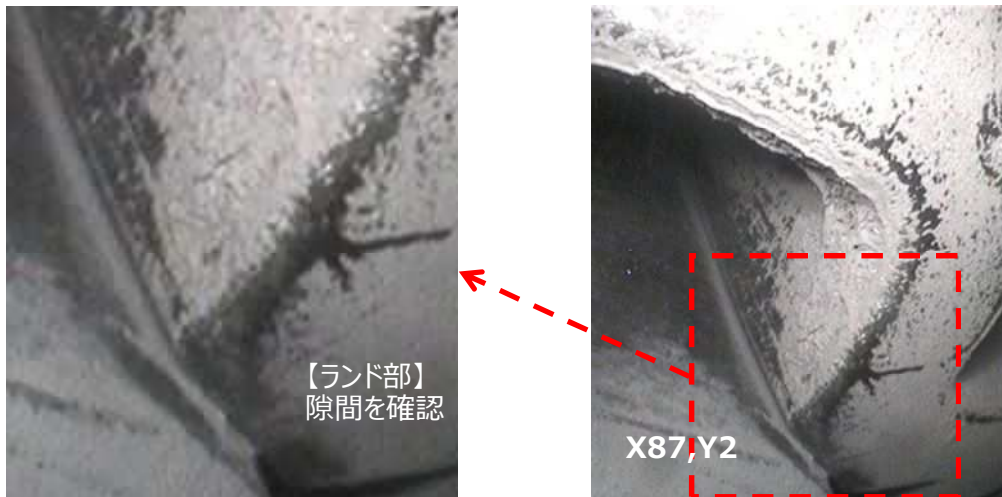
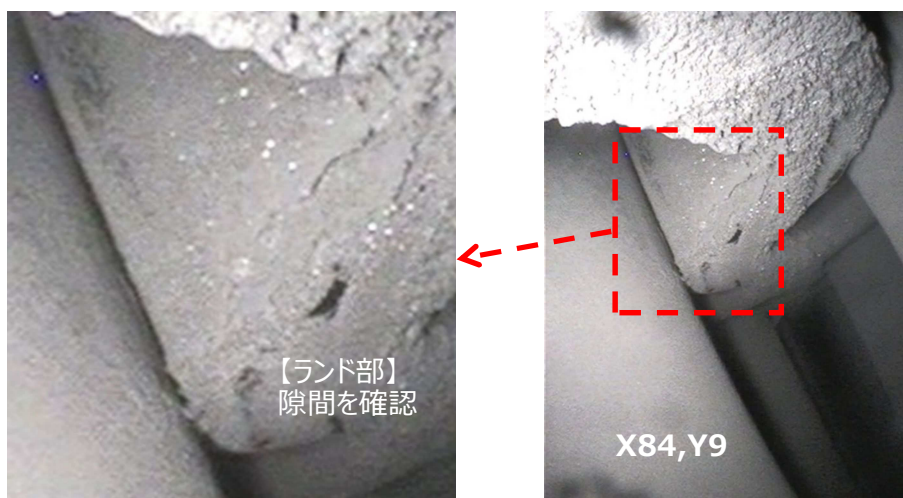
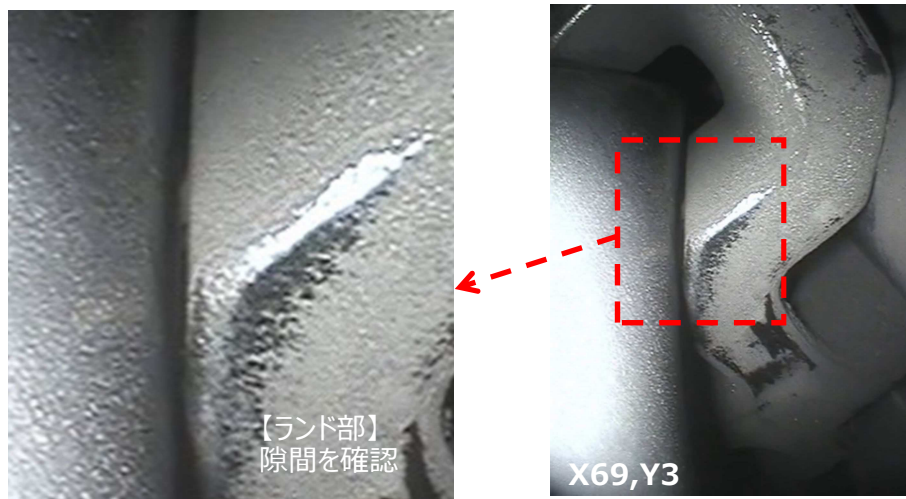
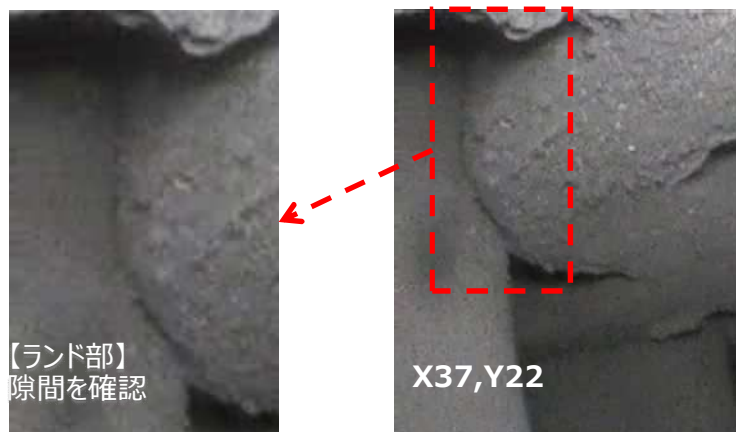
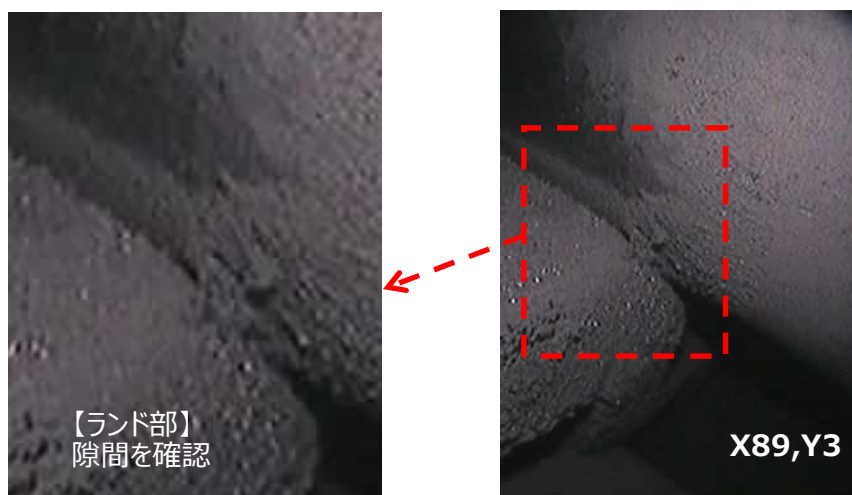
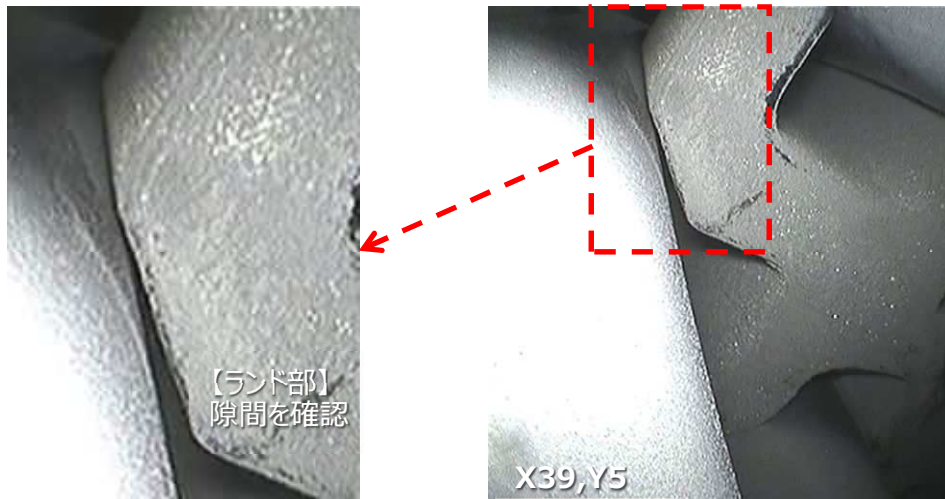
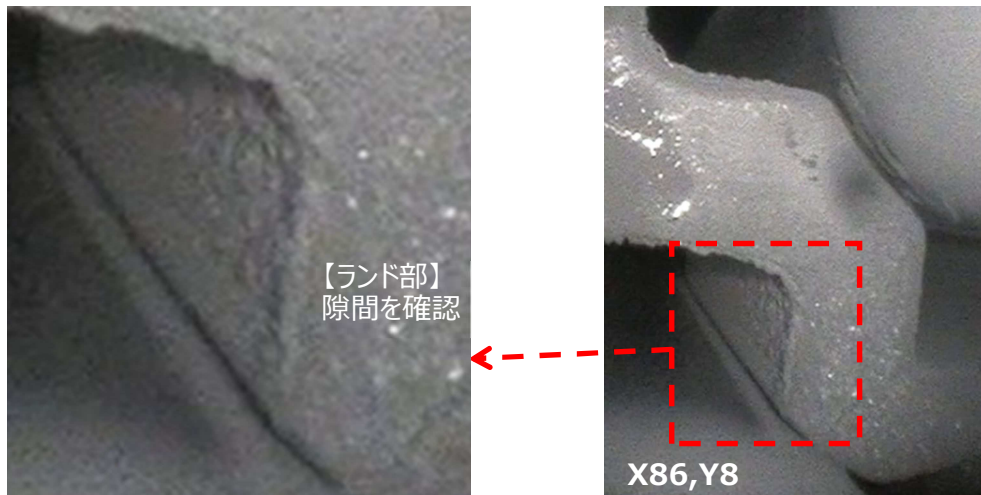
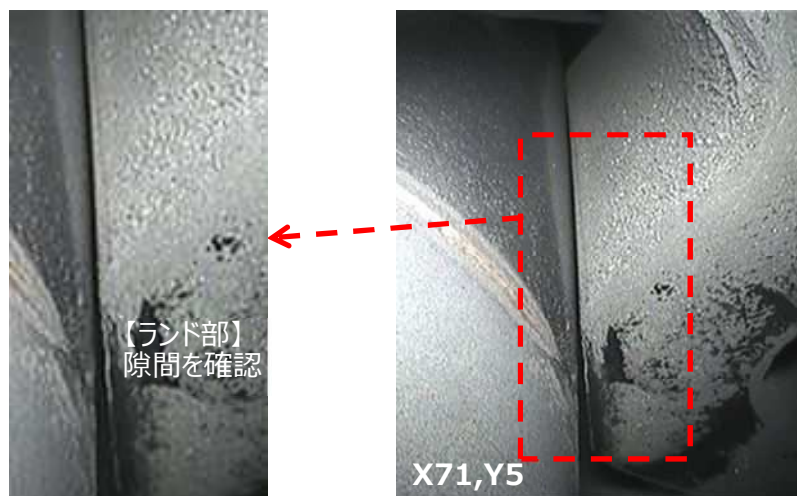
そこで、本想定の実機との整合性を確認するため、減肉が認められた伝熱管について、管支持板のB E C穴ランド部との隙間を目視にて確認した結果、一定の隙間が認められた（図3参照）。

この確認結果より、本想定は実機と整合しているものとし、今回外面減肉が見つかった12本の伝熱管についてワークレートの試算*⁶を行った（表2参照）。その結果、伝熱管振動の場合はスケール片振動のケースに比べて十分大きなワークレートが得られることを確認した。

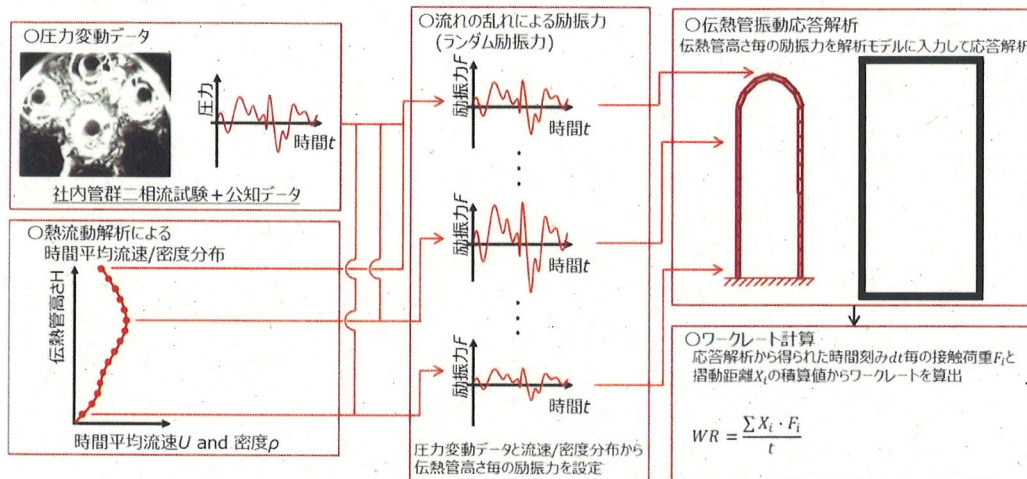
図4 ワークレート計算の考え方

- ・伝熱管は蒸気-水二相流の流れの乱れ (平均流速に対する変動) により振動し、スケールとの接触部が減肉すると想定する。
- ・流れの乱れによる励振力 (ランダム励振力) は、熱流動解析で得られた時間平均流速・密度分布と、試験で得られた圧力変動データから設定する。
- ・伝熱管全体をモデル化し、ランダム励振力による振動応答解析を実施することで、ワークレートを算出する。

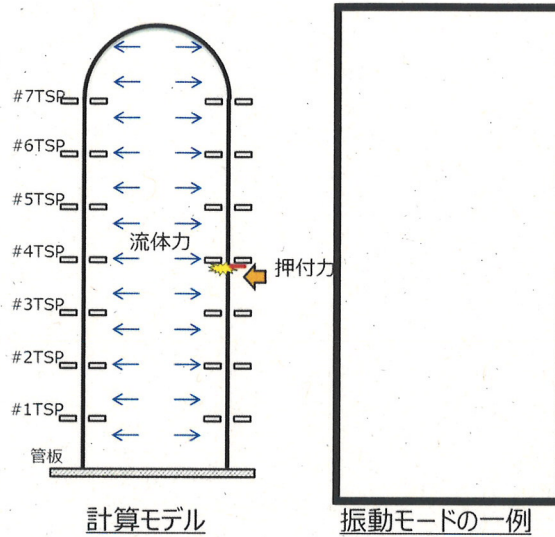
図6 振動応答解析結果 (B-SG : X84, Y9)

- ・振動応答解析の計算モデルには、スケールの接触・摺動を考慮し、管支持板下面の位置でスケール片から押付力を受けるものとする。
- ・参1-2. 項で算出した励振力を入力して振動応答解析を行い、時間とともに変化する摺動距離、押付力を算出し、それらを積算することでワークレートを算出する。

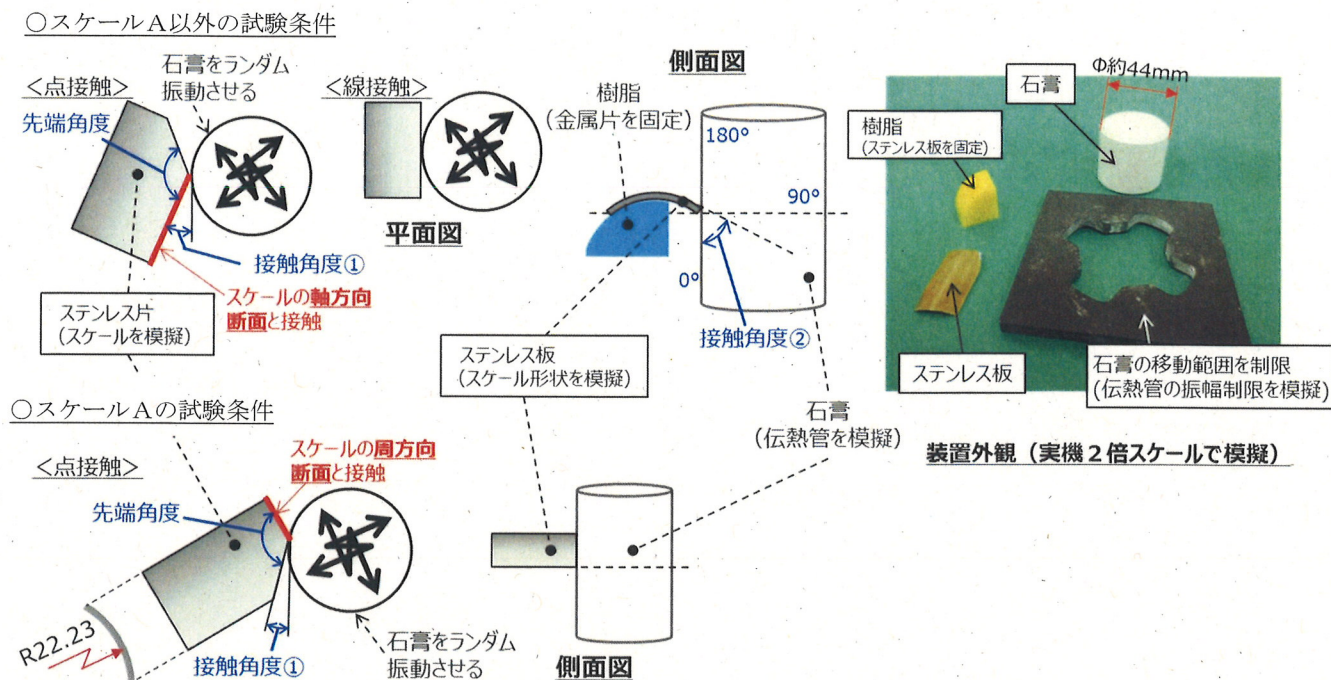
図2-1 試験装置概要図

- ・円柱形状の石膏で伝熱管を模擬し、スケールを模擬したステンレス片との振動接触により減肉を発生させる。
- ・石膏の減肉形状は試験後の破面観察で確認を行う。
なお、形状把握のため、実機2倍のスケールモデルとする。
- ・ステンレス片の厚みについても、回収および推定スケールの2倍のスケールモデルとし、スケールAおよびX26，Y10の推定スケールは0.4mm、スケールBおよびその他の推定スケールは0.6mmと設定した。
- ・円柱とステンレス片の接触箇所、接触角度を変化させ、摩耗減肉形状を模擬した。
試験条件にはスケールの接触状態の模擬として、スケールAはスケールの周方向断面が伝熱管に接触する姿勢、スケールBおよびその他の推定スケールは軸方向断面が伝熱管に接触する姿勢を考慮した。
- ・試験装置概要を図2-1、試験条件一覧を表2-1に示す。

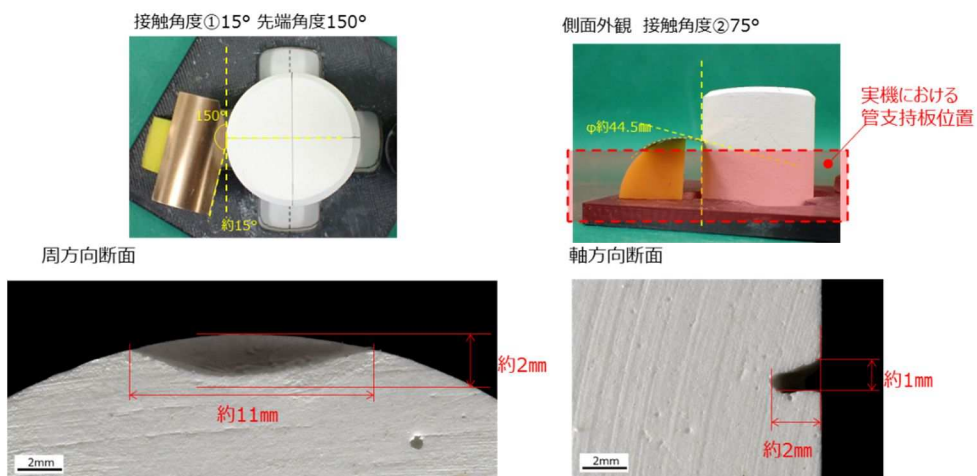
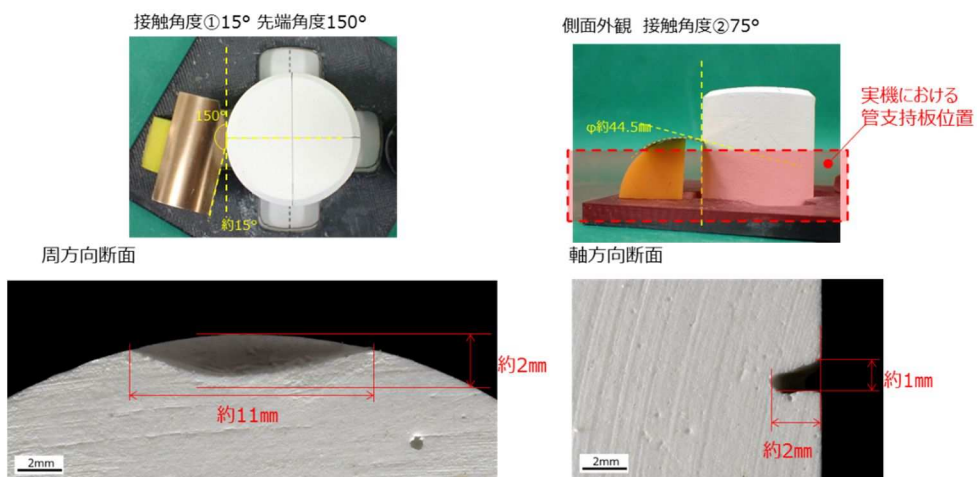
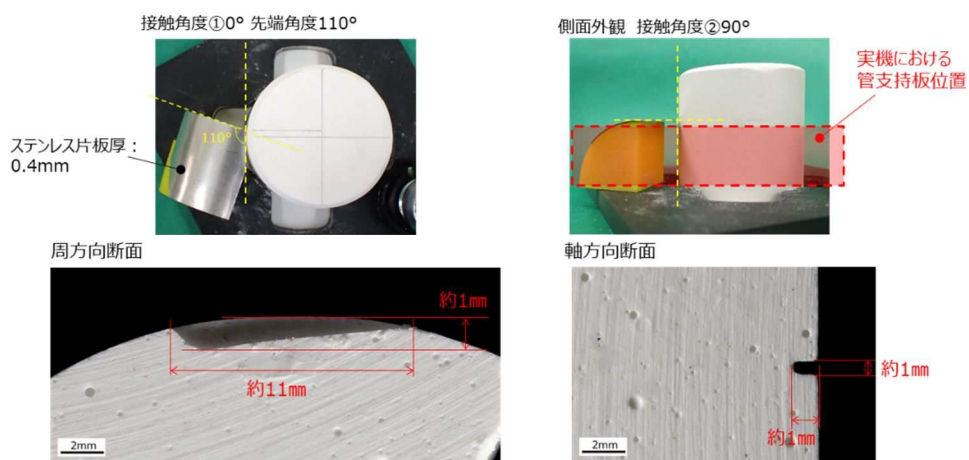
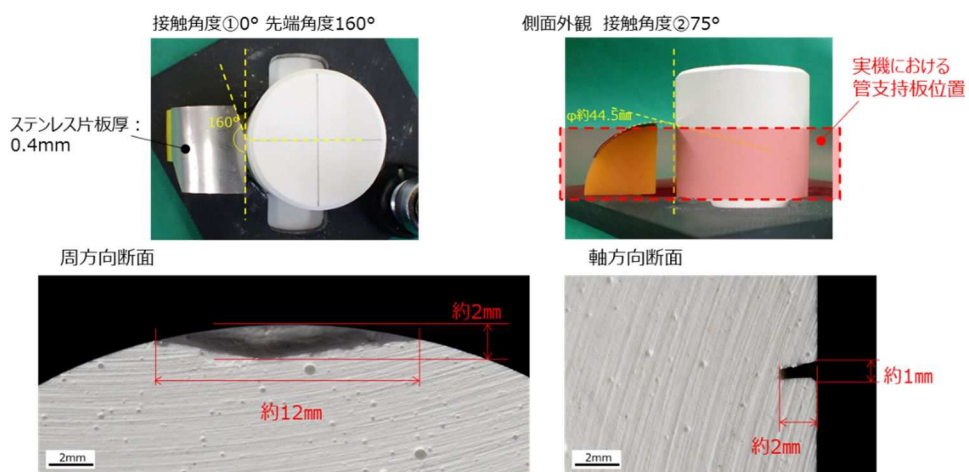
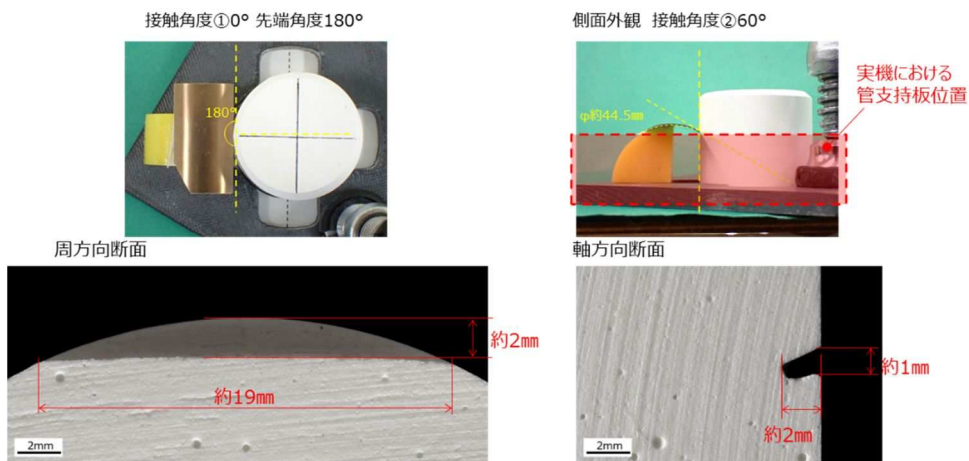
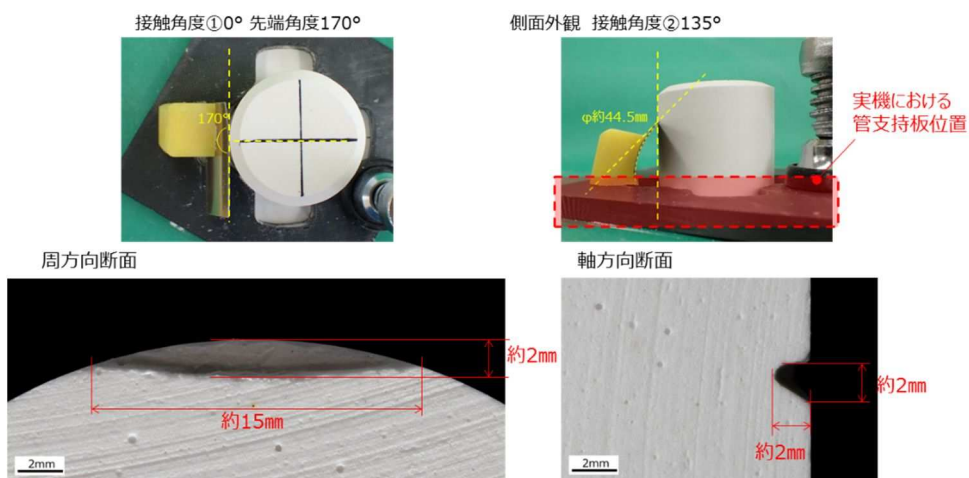
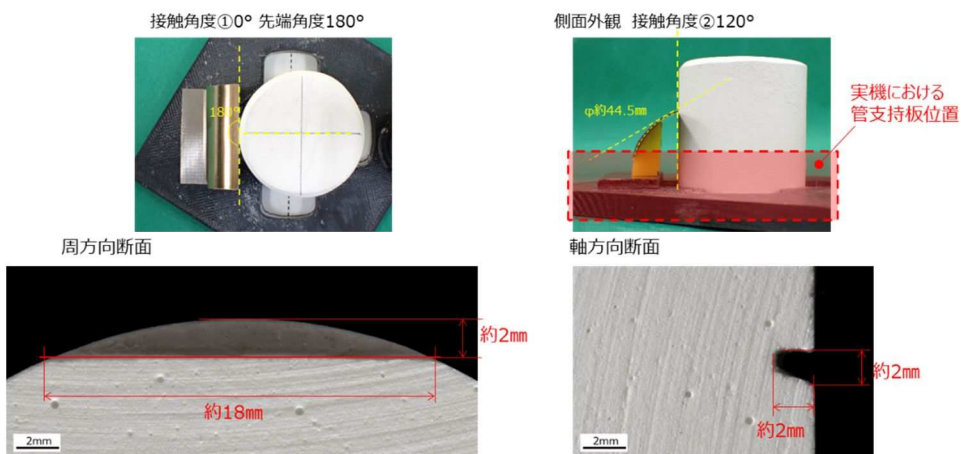
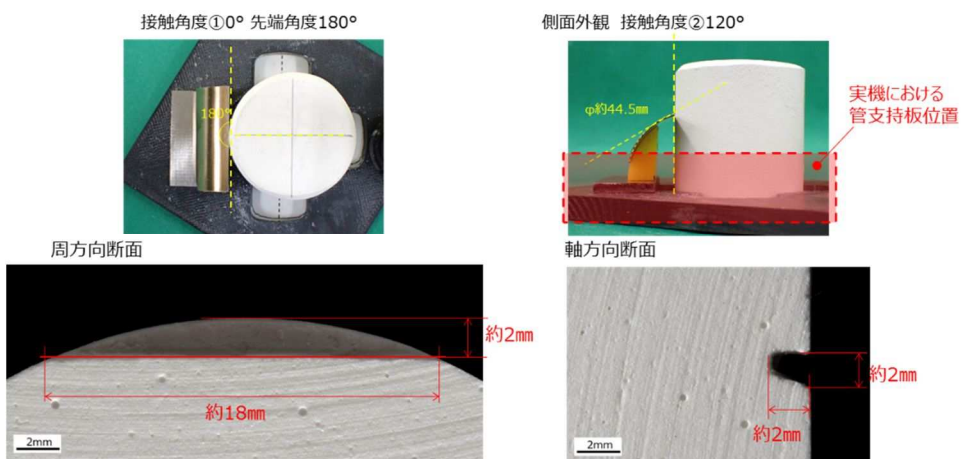
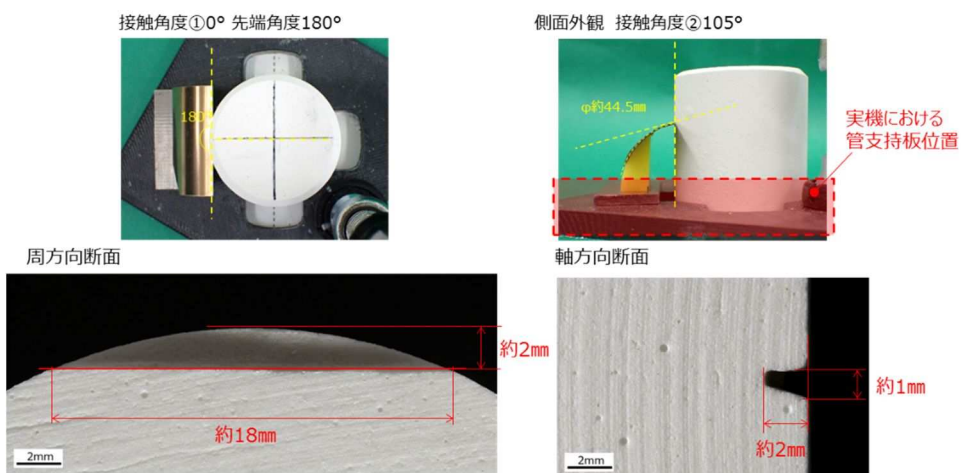
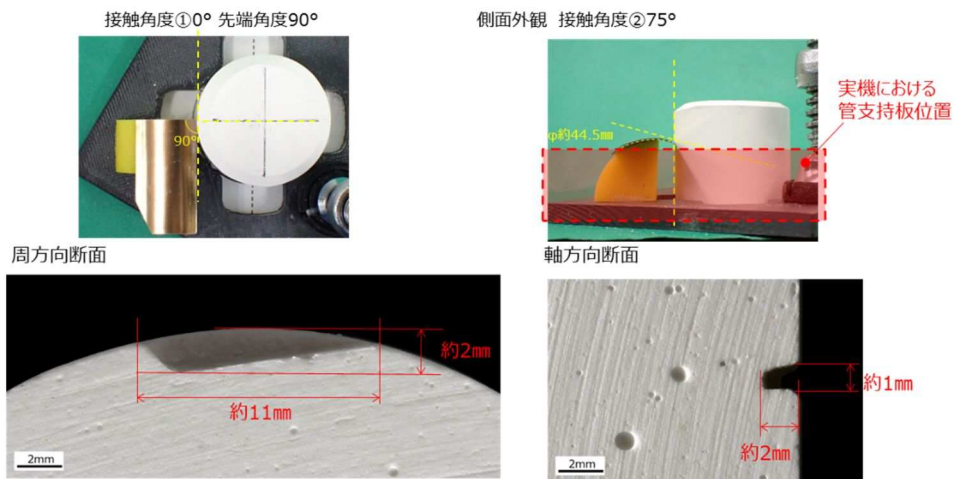
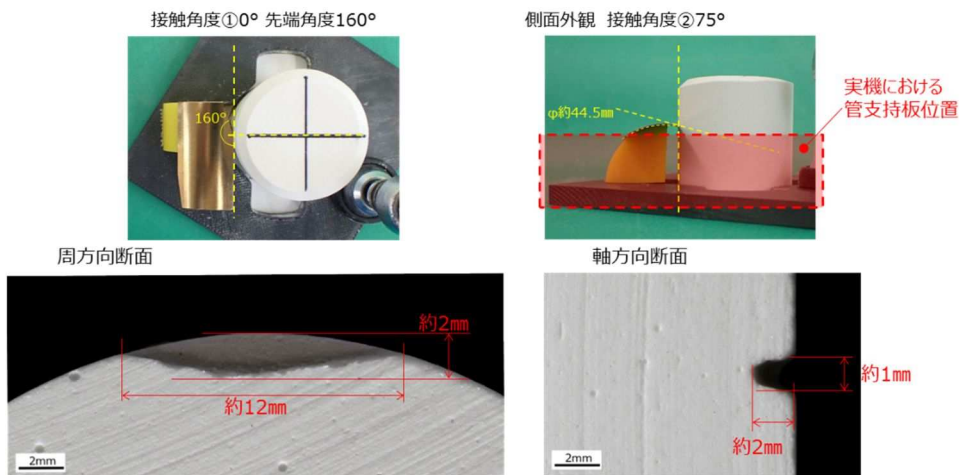
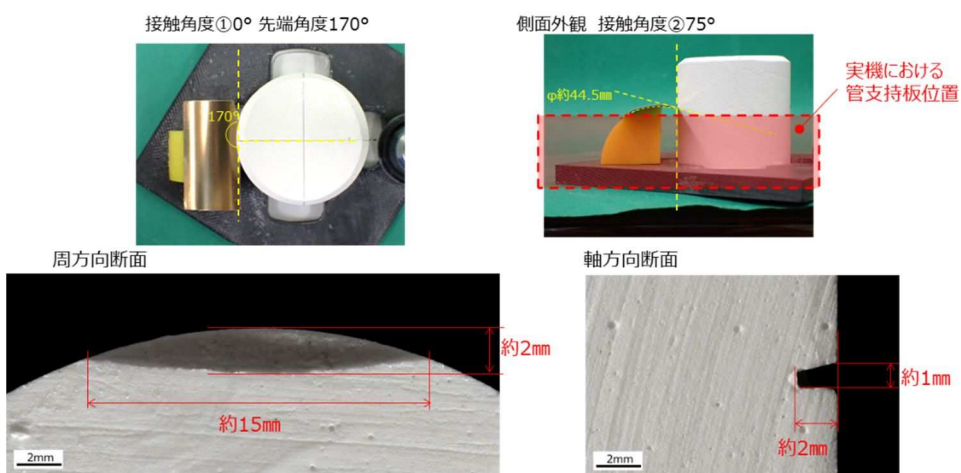
減肉試験によって得られた各減肉形状をそれぞれ図3-1～12に示す。また、それぞれ取得した減肉形状の寸法を実機相当に補正し整理した結果を表3-1に示す。

対象伝熱管	減肉形状寸法			備考	
		深さ	軸方向		周方向
A—SG：X39，Y1	減肉試験結果	約2 mm	約1 mm	約11mm	実機ECT信号 の深さを基準に 補正
	実機相当寸法	約0.6mm	約0.5mm	約3mm	
A—SG：X24，Y1	減肉試験結果	約2 mm	約1 mm	約11mm	
	実機相当寸法	約0.3mm	約0.4mm	約2mm	
A—SG：X26，Y9 (スケールA)	減肉試験結果	約1 mm	約1 mm	約11mm	
	実機相当寸法	約0.4mm	約0.4mm	約4mm	
A—SG：X26，Y10	減肉試験結果	約2 mm	約1 mm	約12mm	
	実機相当寸法	約0.5mm	約0.4mm	約4mm	
A—SG：X87，Y2	減肉試験結果	約2 mm	約1 mm	約19mm	
	実機相当寸法	約0.3mm	約0.4mm	約5mm	
B—SG：X84，Y9	減肉試験結果	約2 mm	約2 mm	約15mm	
	実機相当寸法	約0.6mm	約0.9mm	約7mm	
B—SG：X69，Y3 (スケールB)	減肉試験結果	約2 mm	約2 mm	約18mm	
	実機相当寸法	約0.3mm	約0.4mm	約5mm	
C—SG：X37，Y22	減肉試験結果	約2 mm	約2 mm	約18mm	
	実機相当寸法	約0.4mm	約0.5mm	約6mm	
C—SG：X89，Y3	減肉試験結果	約2 mm	約1 mm	約18mm	
	実機相当寸法	約0.4mm	約0.4mm	約6mm	
C—SG：X39，Y5	減肉試験結果	約2 mm	約1 mm	約11mm	
	実機相当寸法	約0.6mm	約0.5mm	約4mm	
C—SG：X86，Y8	減肉試験結果	約2 mm	約1 mm	約12mm	
	実機相当寸法	約0.4mm	約0.5mm	約4mm	
C—SG：X71，Y5	減肉試験結果	約2 mm	約1 mm	約15mm	
	実機相当寸法	約0.4mm	約0.4mm	約5mm

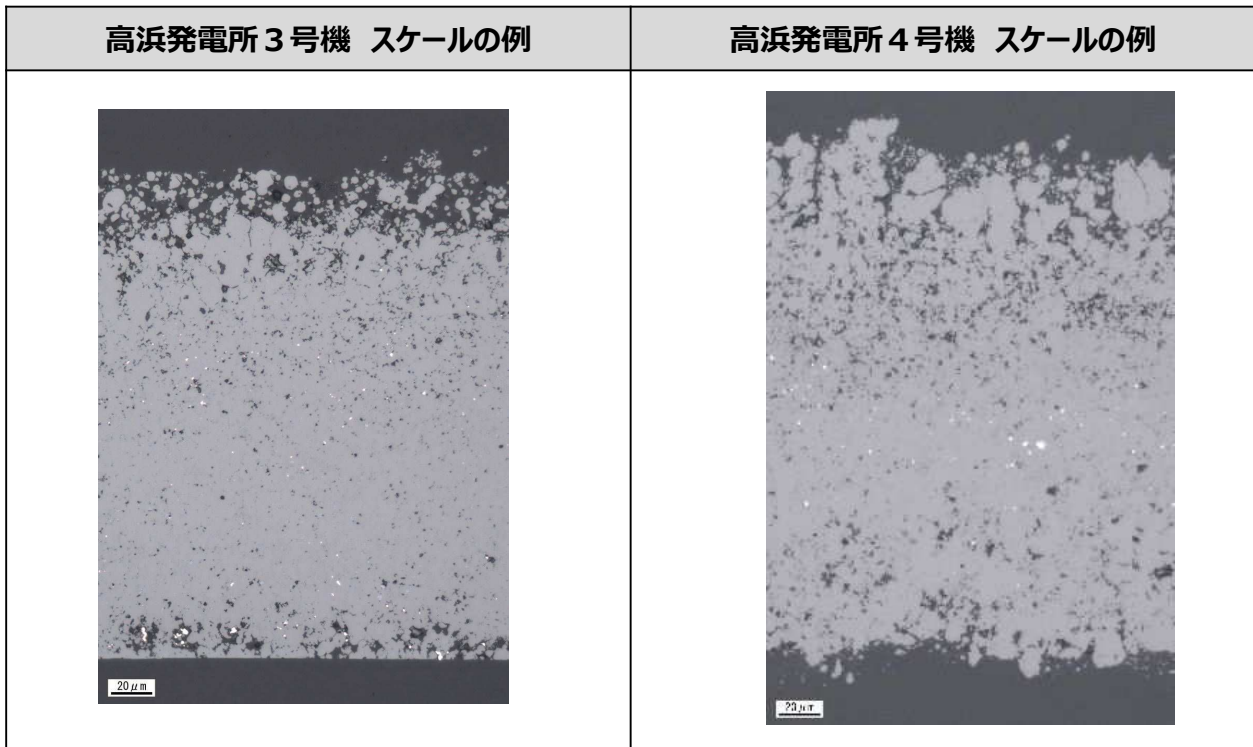
○高浜発電所3号機および4号機の第二管支持板上面から回収したスケールの断面マイクロ観察を行った結果、両者の性状は同等であり、稠密層が主体であることを確認した。(高浜発電所4号機前回(第23回)定期検査のSG伝熱管外面損傷事象における原因調査の過程で確認)

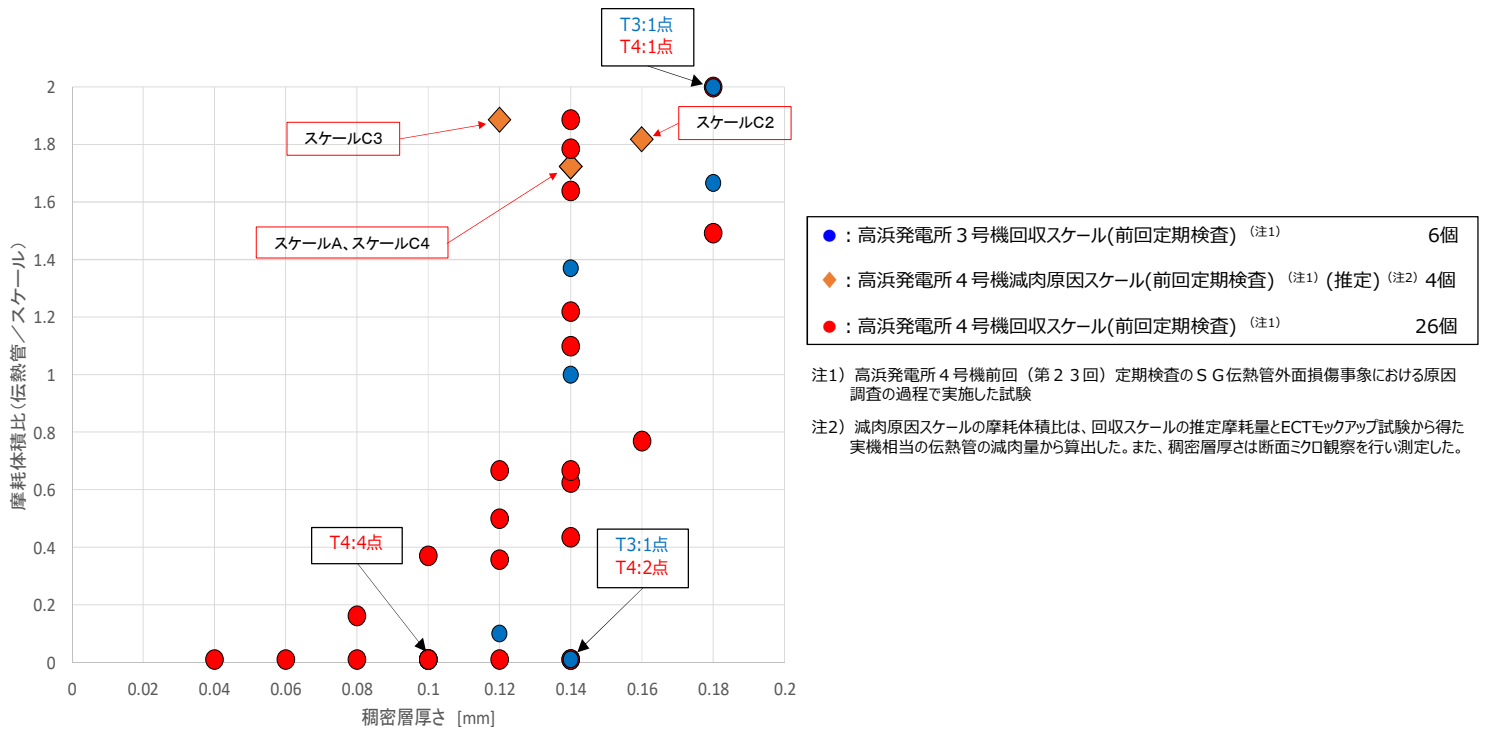
○高浜発電所3号機と4号機のスケールについて、稠密層厚さと摩耗体積比の関係を比較した。(高浜発電所4号機前回(第23回)定期検査のSG伝熱管外面損傷事象における原因調査の過程で確認)

・高浜発電所3号機と4号機のスケールの稠密層厚さおよび摩耗体積比の関係は同等であることを確認

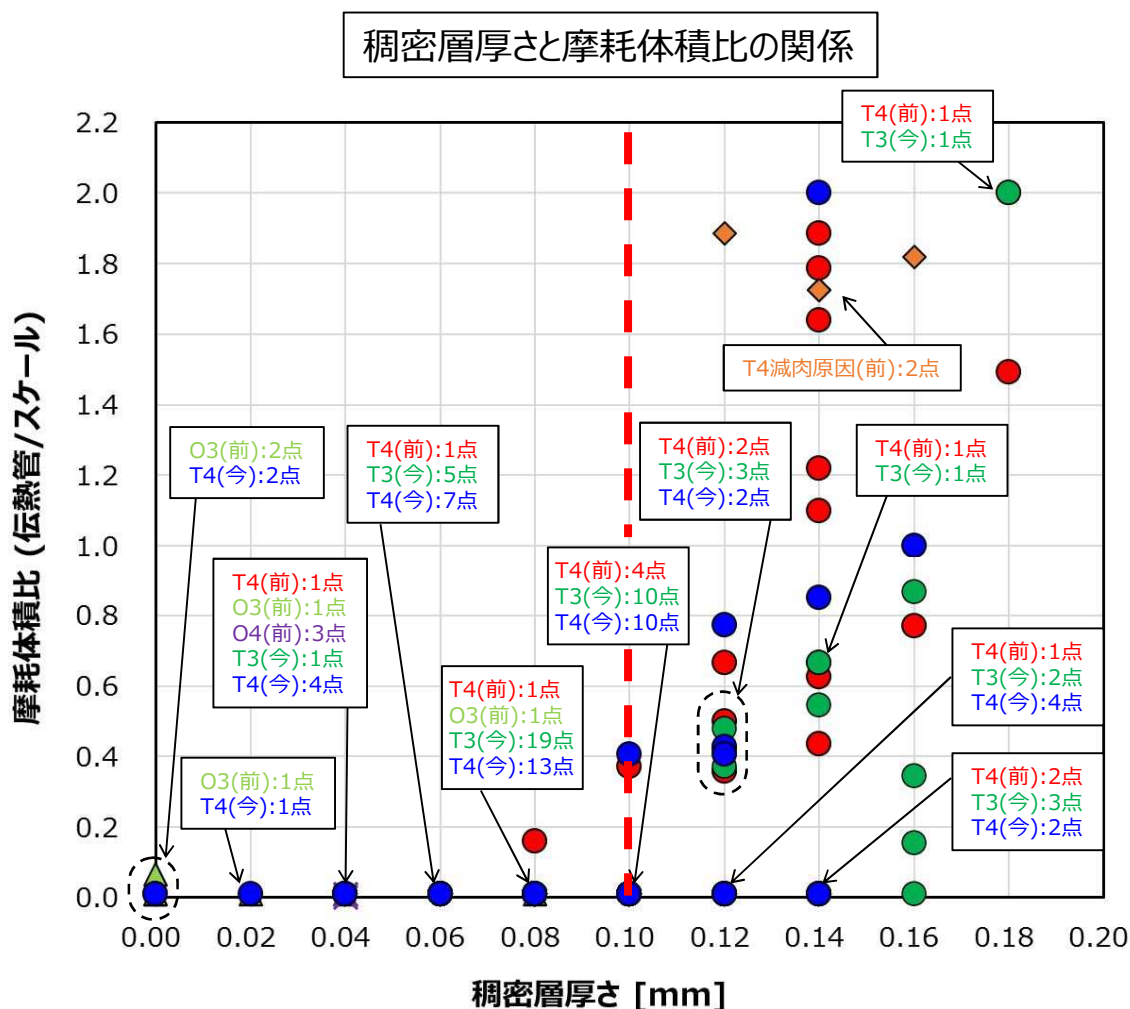
- 摩耗に寄与していると考えられる稠密層厚さと摩耗体積比の相関を確認した。
- 空隙率の大きい多孔質化層は、摩耗能力に影響しないとし、「厚さ」としてカウントする稠密層を空隙率5%以下とする。

●	高浜発電所4号機回収スケール(今回定期検査)	50個
●	高浜発電所3号機回収スケール(今回定期検査)	50個
◆	高浜発電所4号機減肉原因スケール(前回定期検査) ^(注1) (推定) ^(注2)	4個
●	高浜発電所4号機回収スケール(前回定期検査) ^(注1)	26個
▲	大飯発電所3号機回収スケール(前回定期検査) ^(注1)	6個
×	大飯発電所4号機回収スケール(前回定期検査) ^(注1)	3個

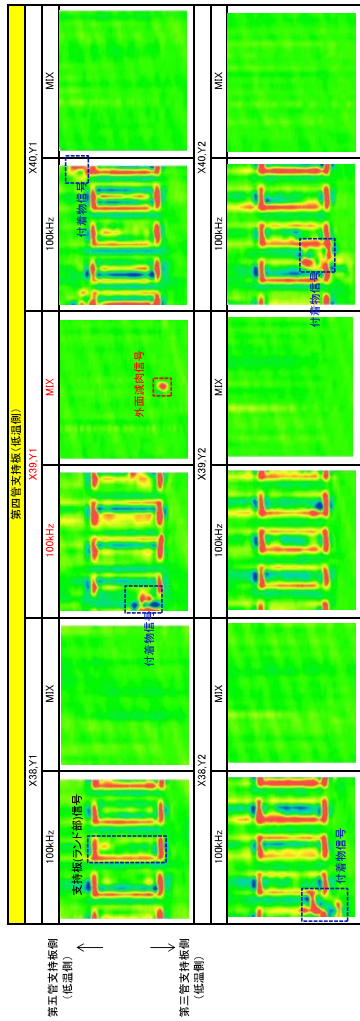
- 外面減熱信号は、X39,Y1Iにのみ認められる。(MIXで消失しない信号がある)
- その他のアドレスでは、支持板(ランド部)信号のみが認められ、MIXでは信号が消失している。
- * なお、ECT信号は信号源の美長さより長くなるため、上記のランド部信号範囲は美範囲より広いと考えられる。

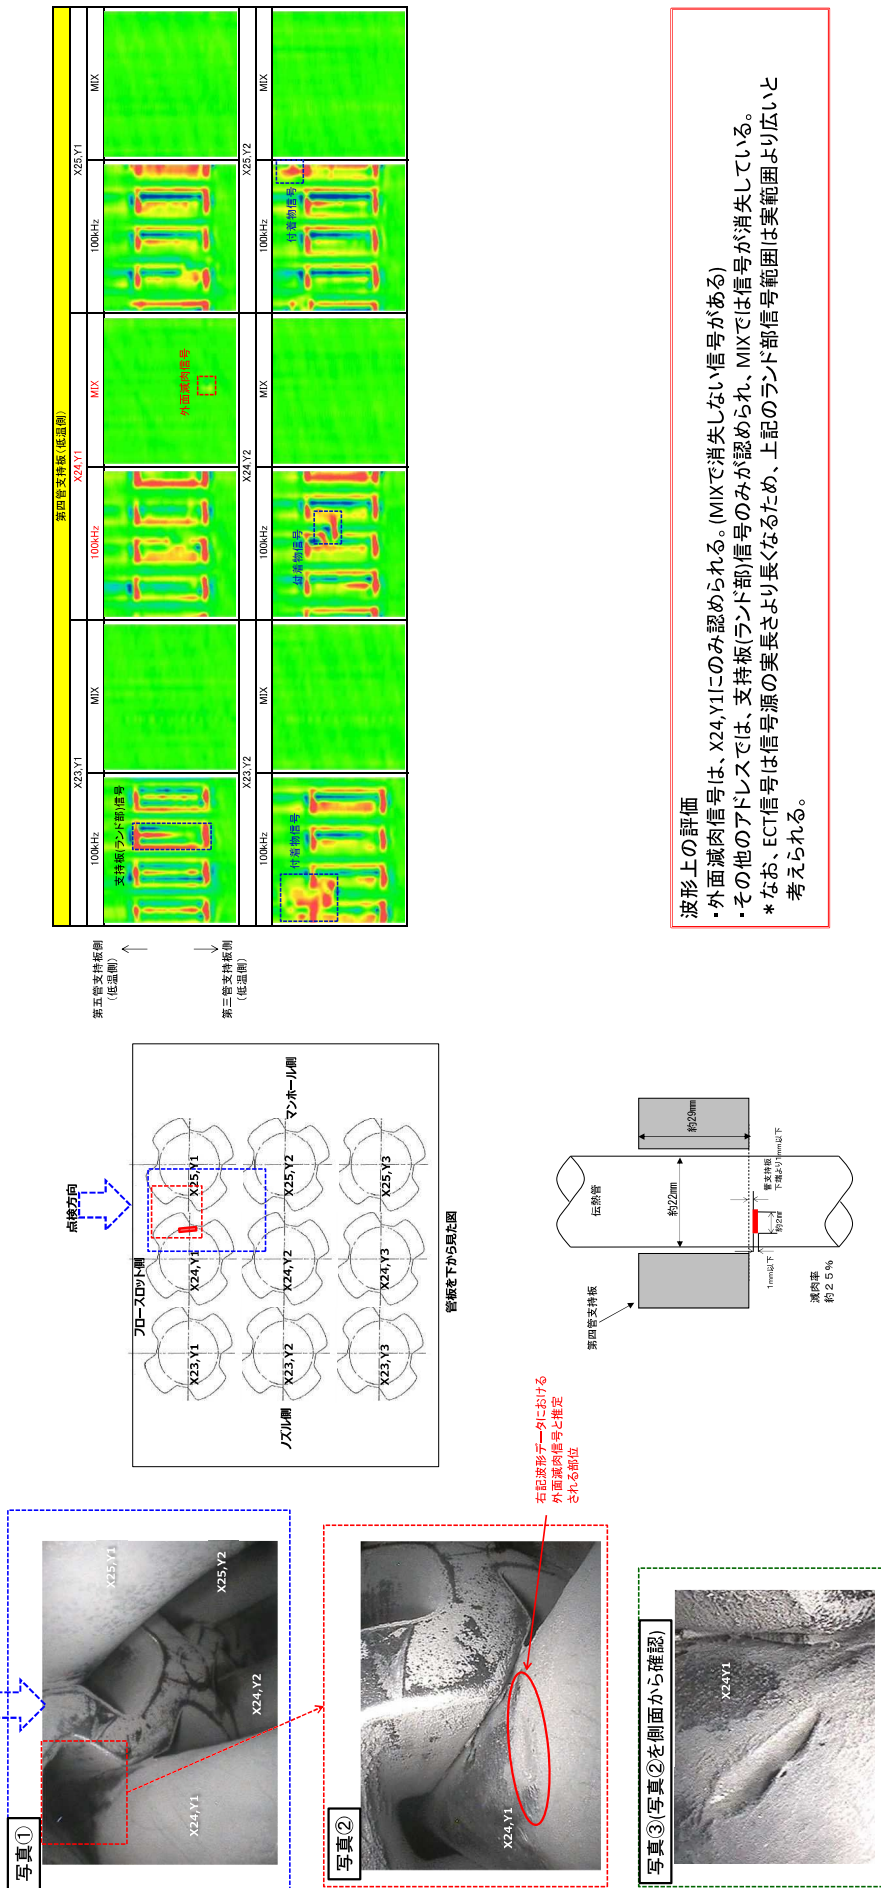
隣接伝熱管の健全性（A-SG 低温側第四管支持板下面 伝熱管 X24, Y1）

- 外面減肉信号は、X24, Y1にのみ認められる。(MIXで消失しない信号がある)
- その他のアドレスでは、支持板(ランド部)信号のみが認められ、MIXでは信号が消失している。

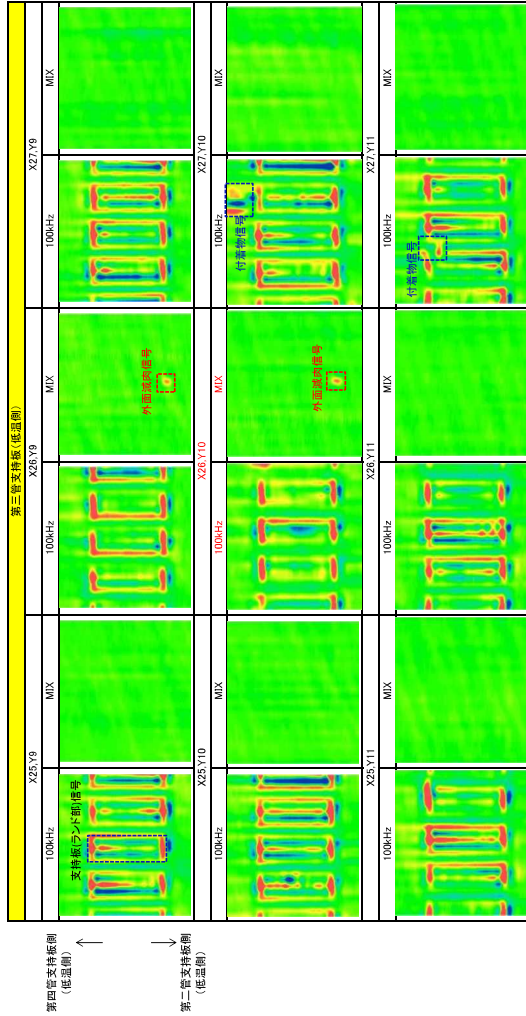
- 外面減肉箇所は、X26, Y9、X26, Y10に認められる。(MIXで消失しない箇所がある)
- その他のアドレスでは、支持板(ランド部)信号のみが認められ、MIXでは信号が消失している。
- * なお、ECT信号は信号源の美長さより長くなるため、上記のランド部信号範囲は美範囲より広いと考えられる。

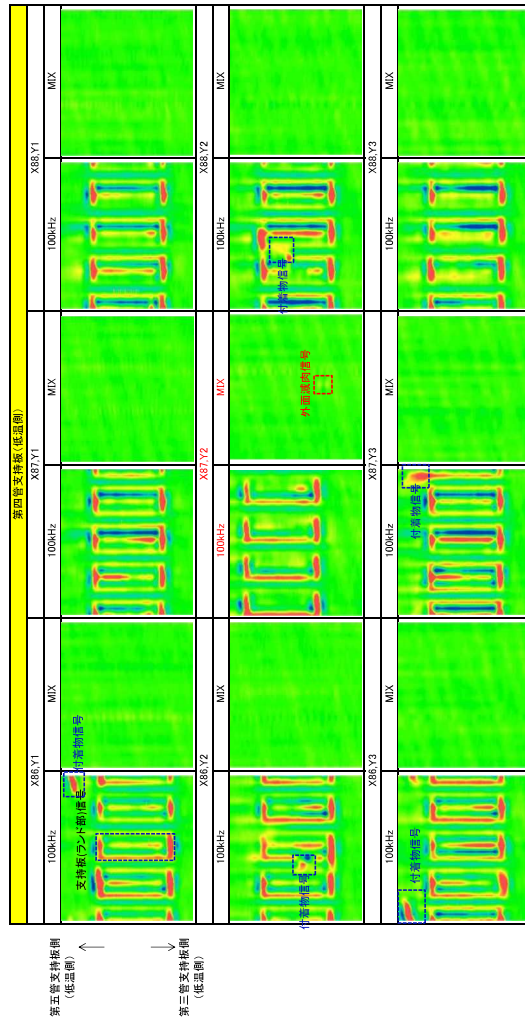
- 外面減肉信号は、X87,Y2にのみ認められる。(MIXで消失しない信号がある)
- その他のアドレスでは、支持板(ランド部)信号のみが認められ、MIXでは信号が消失している。
- * なお、ECT信号は信号源の美長さより長くなるため、上記のランド部信号範囲は美範囲より広いと考えられる。

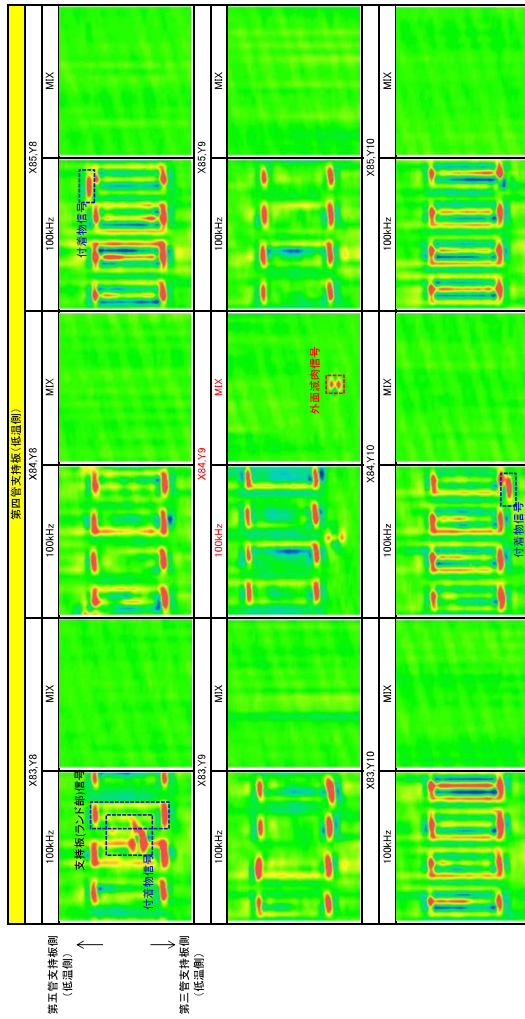
隣接伝熱管の健全性（B-S-G 低温側第四管支持板下面 伝熱管 X84, Y9）

- ・外面減肉信号は、X84, Y9にのみ認められる。(MIXで消失しない信号がある)
- ・その他のアドレスでは、支持板(ランド部)信号のみが認められ、MIXでは信号が消失している。
- ・なお、ECT信号は信号源の美長さより長くなるため、上記のランド部信号範囲は美範囲より広いと考えられる。
