高浜発電所4号機前回（第23回）定期検査における 薬品洗浄の実施結果（1／3）

スケールによる伝熱管の減肉メカニズム調査の流れ

スケールと伝熱管の接触時における摩耗形態の推定について

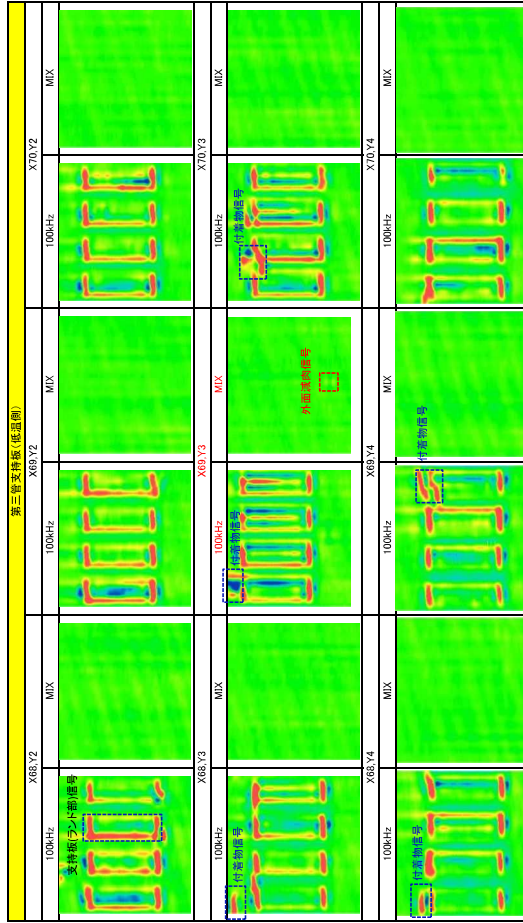
- 外面減肉箇所は、X69, Y3にのみ認められる。(MIXで消失しない箇所がある)
- その他のアドレスでは、支持板(ランド部)信号のみが認められ、MIXでは信号が消失している。
- * なお、ECT信号は信号源の美長さより長くなるため、上記のランド部信号範囲は美範囲より広いと考えられる。

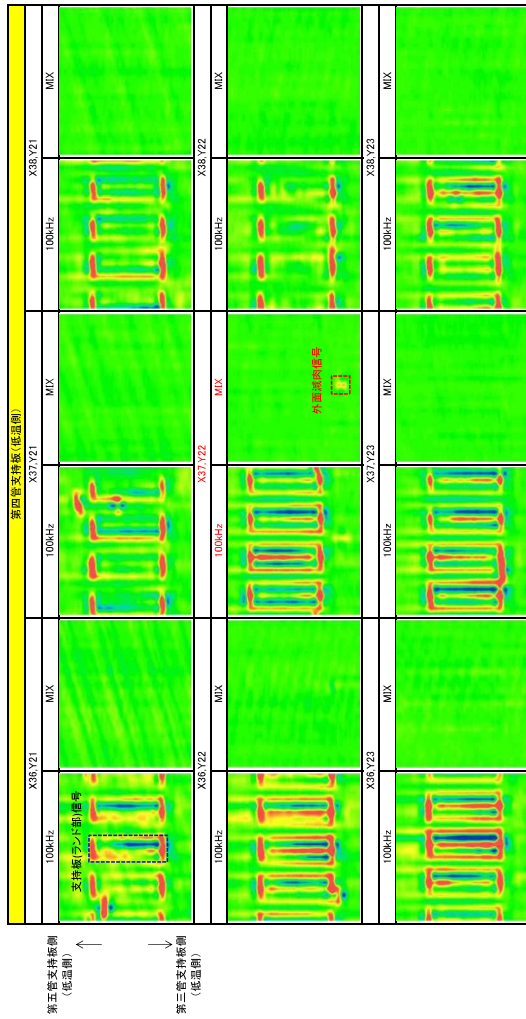
隣接伝熱管の健全性（C-SG 低温側第四管支持板下面 伝熱管 X37、Y22）

- 外面減肉信号は、X37, Y22にのみ認められる。(MIXで消失しない信号がある)
- その他のアドレスでは、支持板(ランド部)信号のみが認められ、MIXでは信号が消失している。
- * なお、ECT信号は信号源の美長さより長くなるため、上記のランド部信号範囲は美範囲より広いと考えられる。

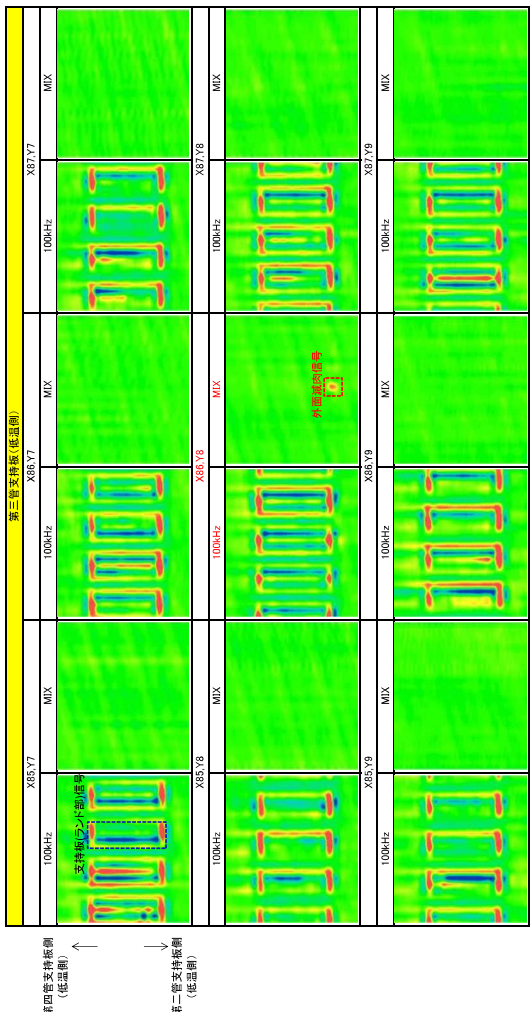
- 外面減肉箇所は、X86, Y8にのみ認められる。(MIXで消失しない信号がある)
- その他のアドレスでは、支持板(ランド部)信号のみが認められ、MIXでは信号が消失している。
- * なお、ECT信号は信号源の美長さより長くなるため、上記のランド部信号範囲は美範囲より広いと考えられる。

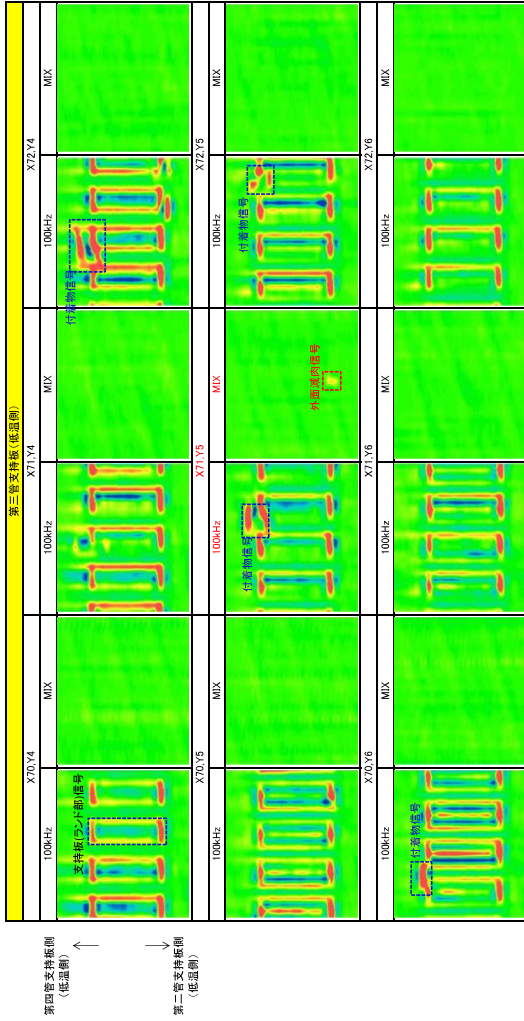
- 外面減肉信号は、X71, Y5にのみ認められる。(MIXで消失しない信号がある)
- その他のアドレスでは、支持板(ランド部)信号のみが認められ、MIXでは信号が消失している。
- * なお、ECT信号は信号源の美長さより長くなるため、上記のランド部信号範囲は美範囲より広いと考えられる。

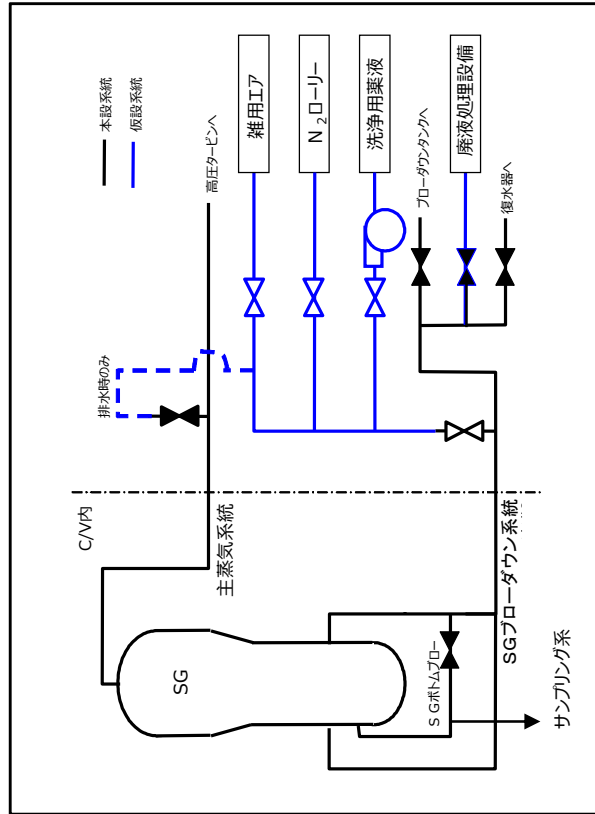
図1-1 洗浄用仮設系統概略図

S Gプロローダウン系統等に仮設系統（図1-1参照）を接続し、表1-2の条件で薬品注入並びに鉄洗浄および銅洗浄を行った後は、S Gプロローダウン系統および仮設系統を経由して排水し、器内のリンスを行う。

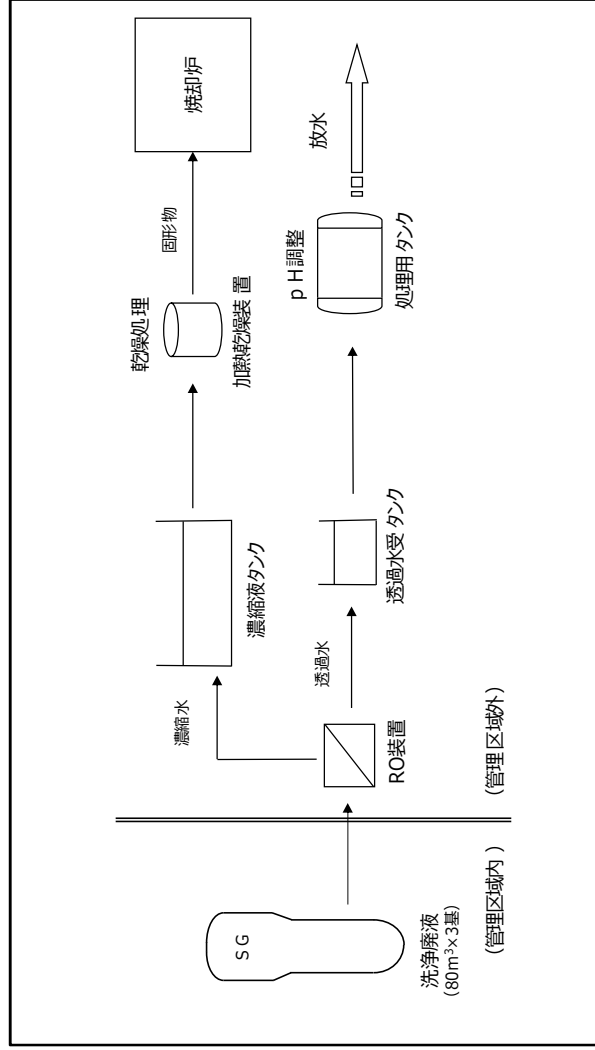
図1-2 廃液処理装置概略図

廃液については、廃液処理装置（図1-2参照）にて濃縮処理および乾燥固化処理を行い減容し、最終的には、発電所内の焼却設備で焼却処分を行う。

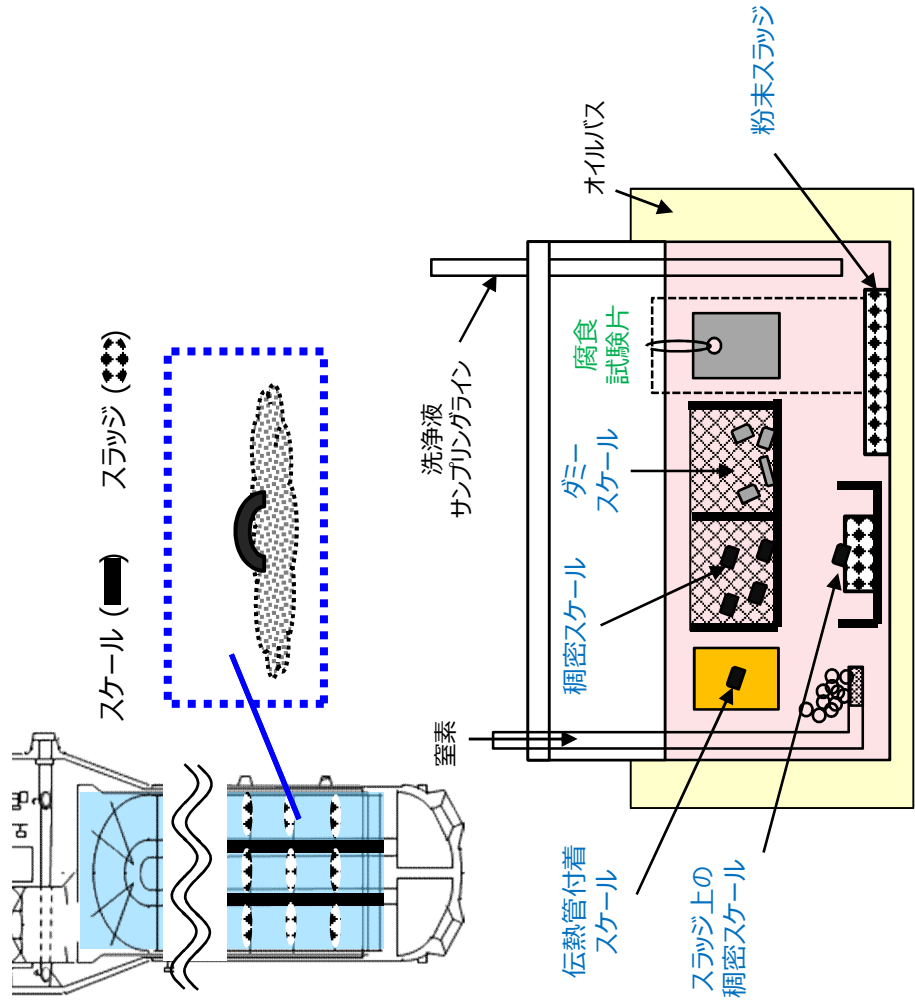
図 2 - 1 試験装置の概略図

項目	目的
伝熱管付着スケール	伝熱管に付着したスケールを模擬した、スケールの片側からの洗浄効果を確認するための試験片
稠密スケール	洗浄前後のスケール減量や稠密層の変化を評価するための試験片
ダミースケール	試験容器内の洗浄液/スケール量を調整するためのスケール (洗浄前後の固体を区別しない)
スラッジ上の稠密スケール	スラッジ上に落下したスケールに対する洗浄効果を確認するための試験片
粉末スラッジ	試験容器内の洗浄液/スラッジ量を調整するためのスラッジ
腐食試験片	実機の構成材料の腐食量を評価する試験片。接液面積比は実機を模擬。

- SG器内スラッジ量は、SG器内全体の鉄量に比べ、大きな割合を占めるものではないが、表面積が大きいスラッジが共存することにより、スケールの脆弱化効果を低減する可能性が考えられる。
- そこで、スラッジ共存環境下における洗浄効果に対する影響を確認するため、今回実施する薬品洗浄条件 (EDTA3%×2回) でスラッジを共存させた試験を実施した。

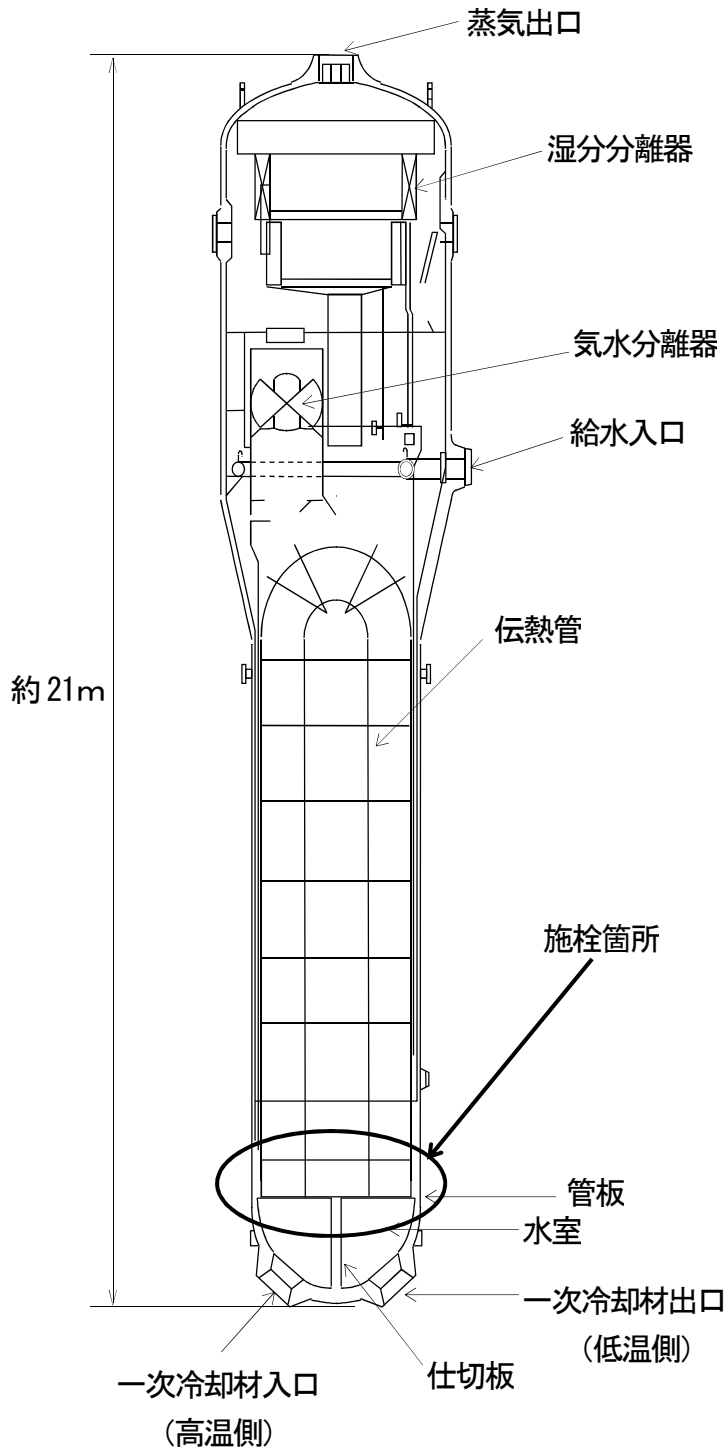
SG伝熱管信号指示箇所補修概要図

ステップ1	ステップ2
概略図		
説明	<p>機械式栓内の中子にマンドレルをねじ込む。</p>	<p>機械式栓を伝熱管に挿入し、マンドレルを介して中子を引き下げることにより、機械式栓を押し広げる。</p>

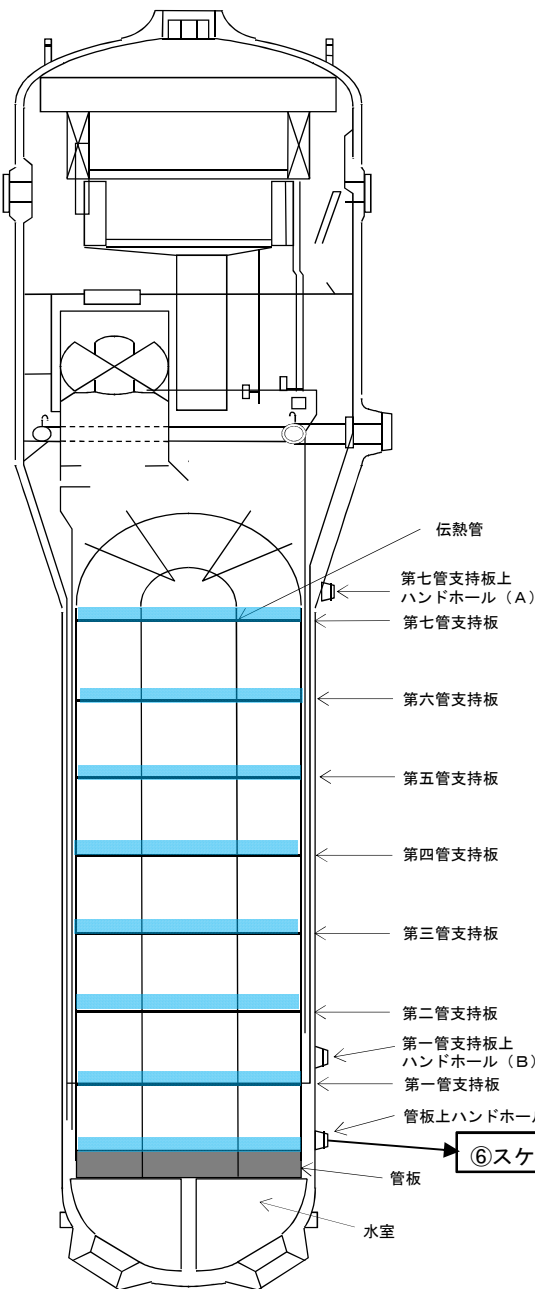
①「水平ノズル(樹脂ヘッド)」による第七管支持板の洗浄

第七管支持板上ハンドホール(A)より第七管支持板に装置を挿入し、フロースロット上を走査させながら洗浄水を噴射することで、支持板上のスケール等を押し流し下層の支持板に落下させる。

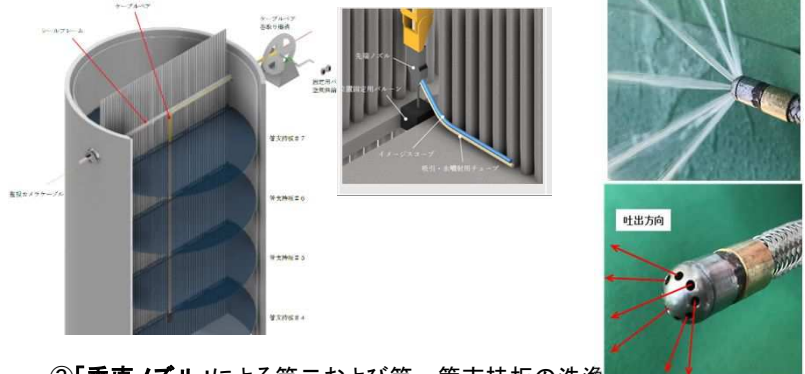
②「管支持板上走査ノズル」による第六～第三管支持板の洗浄

第七管支持板上ハンドホール(A)より上層の支持板から順に装置を吊り下ろし、支持板上を走査させながら洗浄水を噴射することで、支持板上のスケール等を下層の支持板に落下させる。

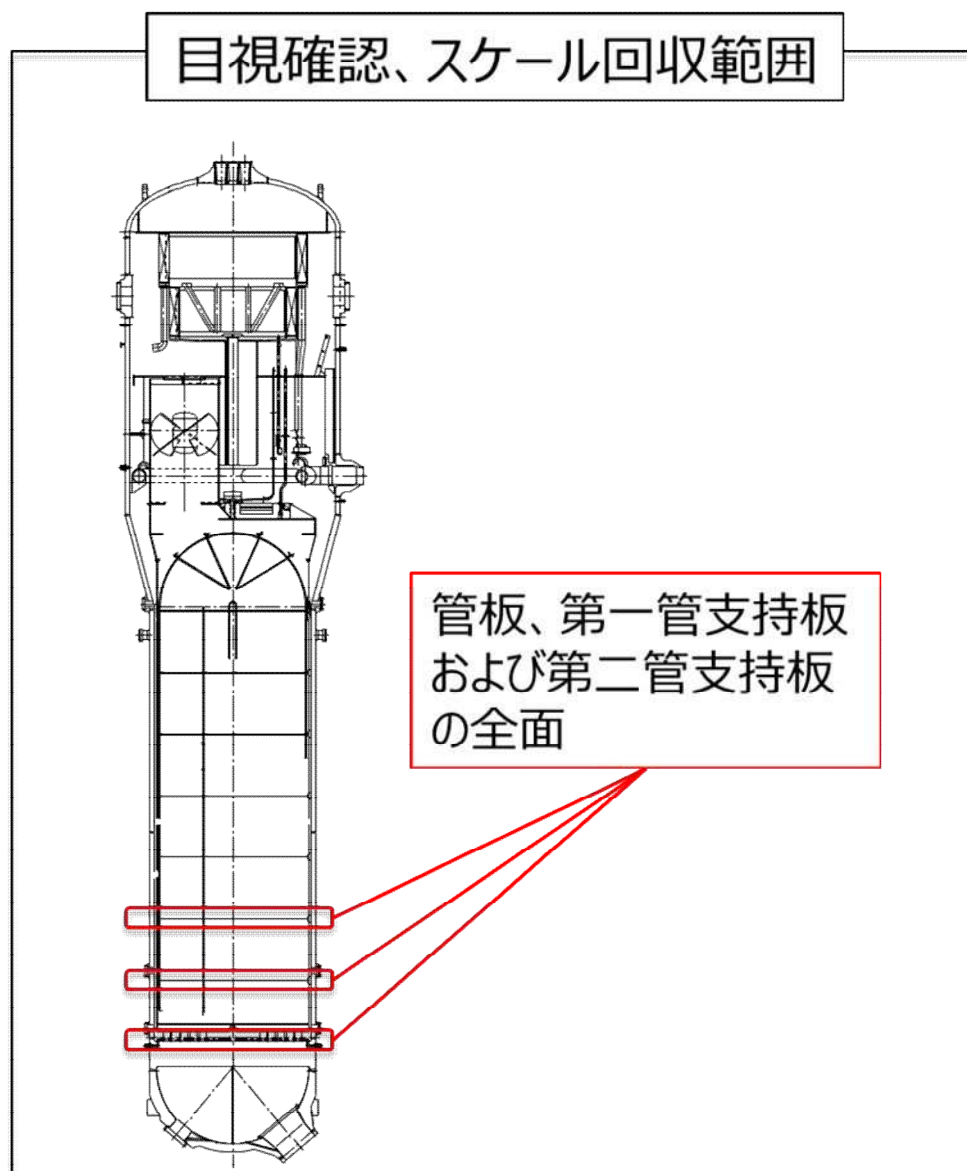
伝熱管を減肉させるような稠密で薄いスケール(板厚0.2～0.3mm)は、伝熱管の下部で生成されると考えられるため、稠密層本体のスケールが一番多く堆積していると考えられるエリア（SGの管板、第一管支持板および第二管支持板）の全面を目視確認し、各板あたり20個程度のスケールを採取し、稠密層厚さの確認を実施する。

次に、採取したスケールから0.2～0.3mmのもの、かつ比較的大きいもの（長さ10mm程度）を10個程度選定し、摩耗試験を実施する。
