志賀原子力発電所2号機 主変圧器の漏油量再評価について

志賀原子力発電所1号機 起動変圧器の漏油量評価について

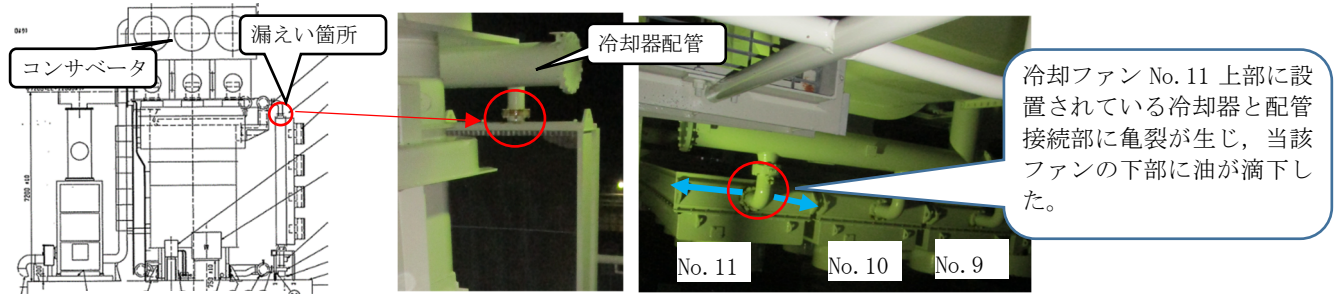
(漏えい発生箇所)：No. 11 冷却器と冷却器上部配管接続部

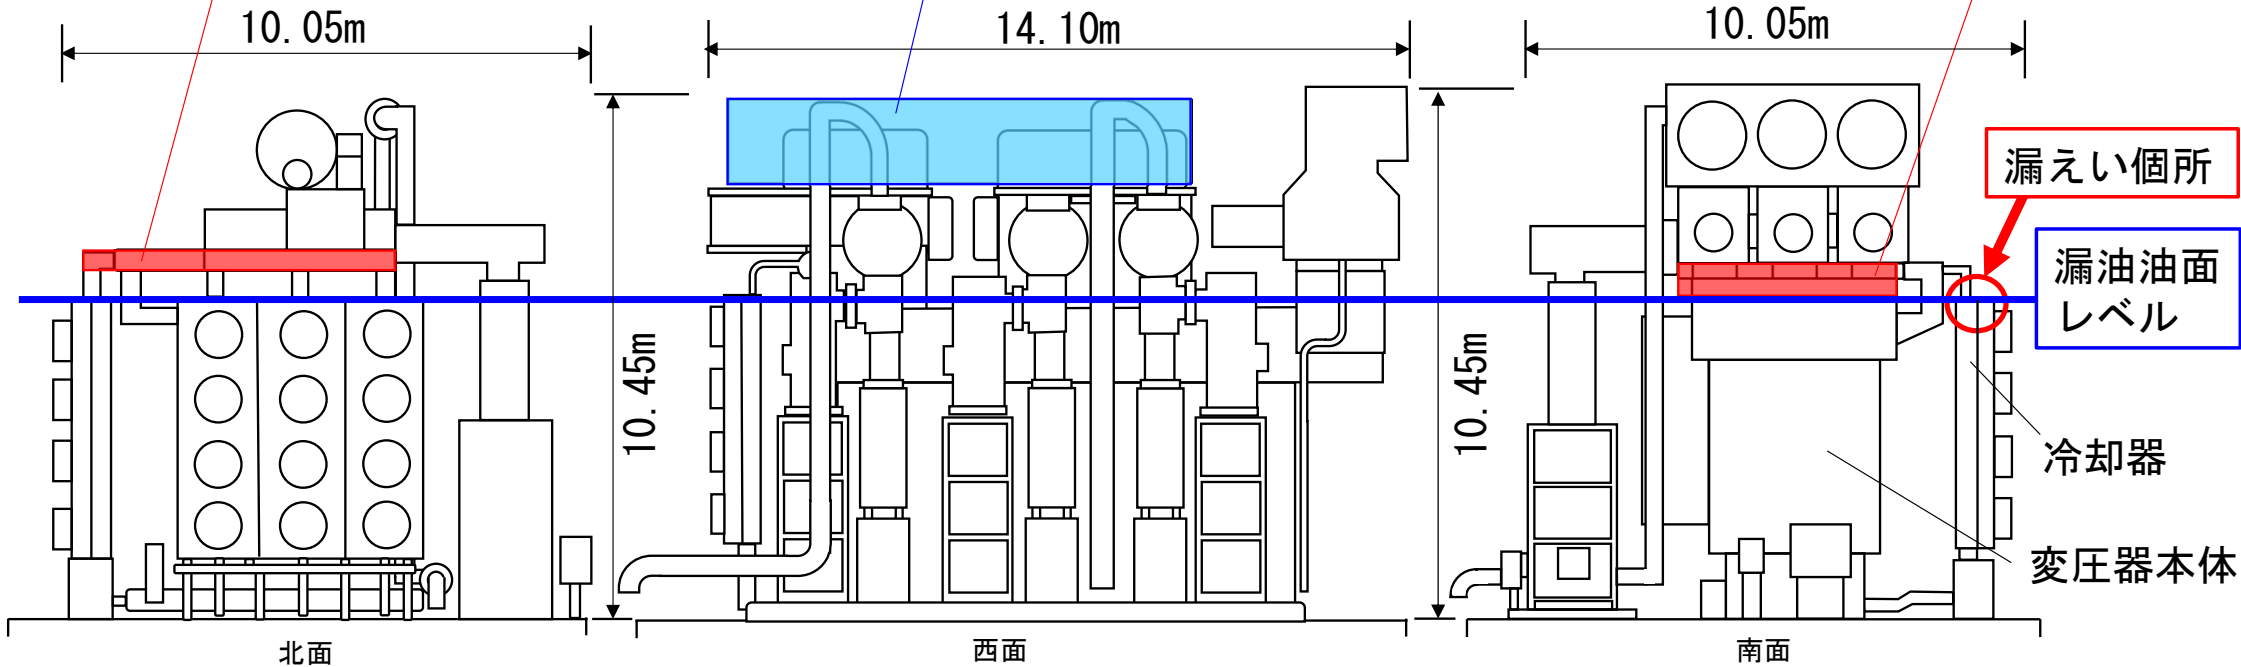
2号機主変圧器 漏油量想定について

当初の漏油量想定・・・1月2日時点
 コンサベータ油面が0になったことから、
 コンサベータ部分すべての油が漏油したと想定
 ①コンサベータ部：約3,500L
 計：約3,500L

(漏油想定更新) 今回の漏油量想定
 漏えい箇所油面レベルより上部の油が抜けたと想定
 ②冷却器配管：約1,800L
 ③変圧器本体：約14,500L
 ①, ②, ③計：約19,800L

②冷却器配管
 断面積 約0.07m² × 長さ 約25m※

①コンサベータ
 断面積 約1.5m² × 長さ 約9m × 油面0.25 (25%)

③変圧器本体
 幅 約3.5m × 奥行 約7.2m × 高さ 約0.6m

※変圧器を周回している配管
 および分岐管の長さの合計

漏えい箇所から流出する可能性のある油量を図面にて詳細に確認したところ、漏えい箇所より上部のコンサベータの他に、冷却器配管および変圧器本体上部の油も流出することが判明したため、当初漏油量に加算した。

冷却器配管油量：約 1,800L・・・②

変圧器本体上部油量：約 14,500L・・・③

①+②+③=約 19,800L

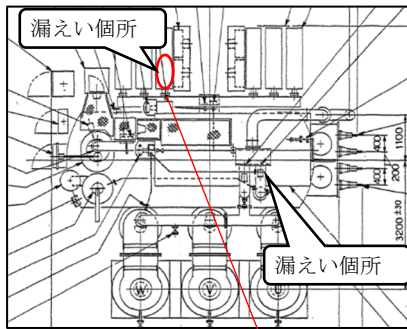
図1 外形図(上面)

(漏えい発生箇所)：No.4 冷却器と冷却器上部配管溶接部

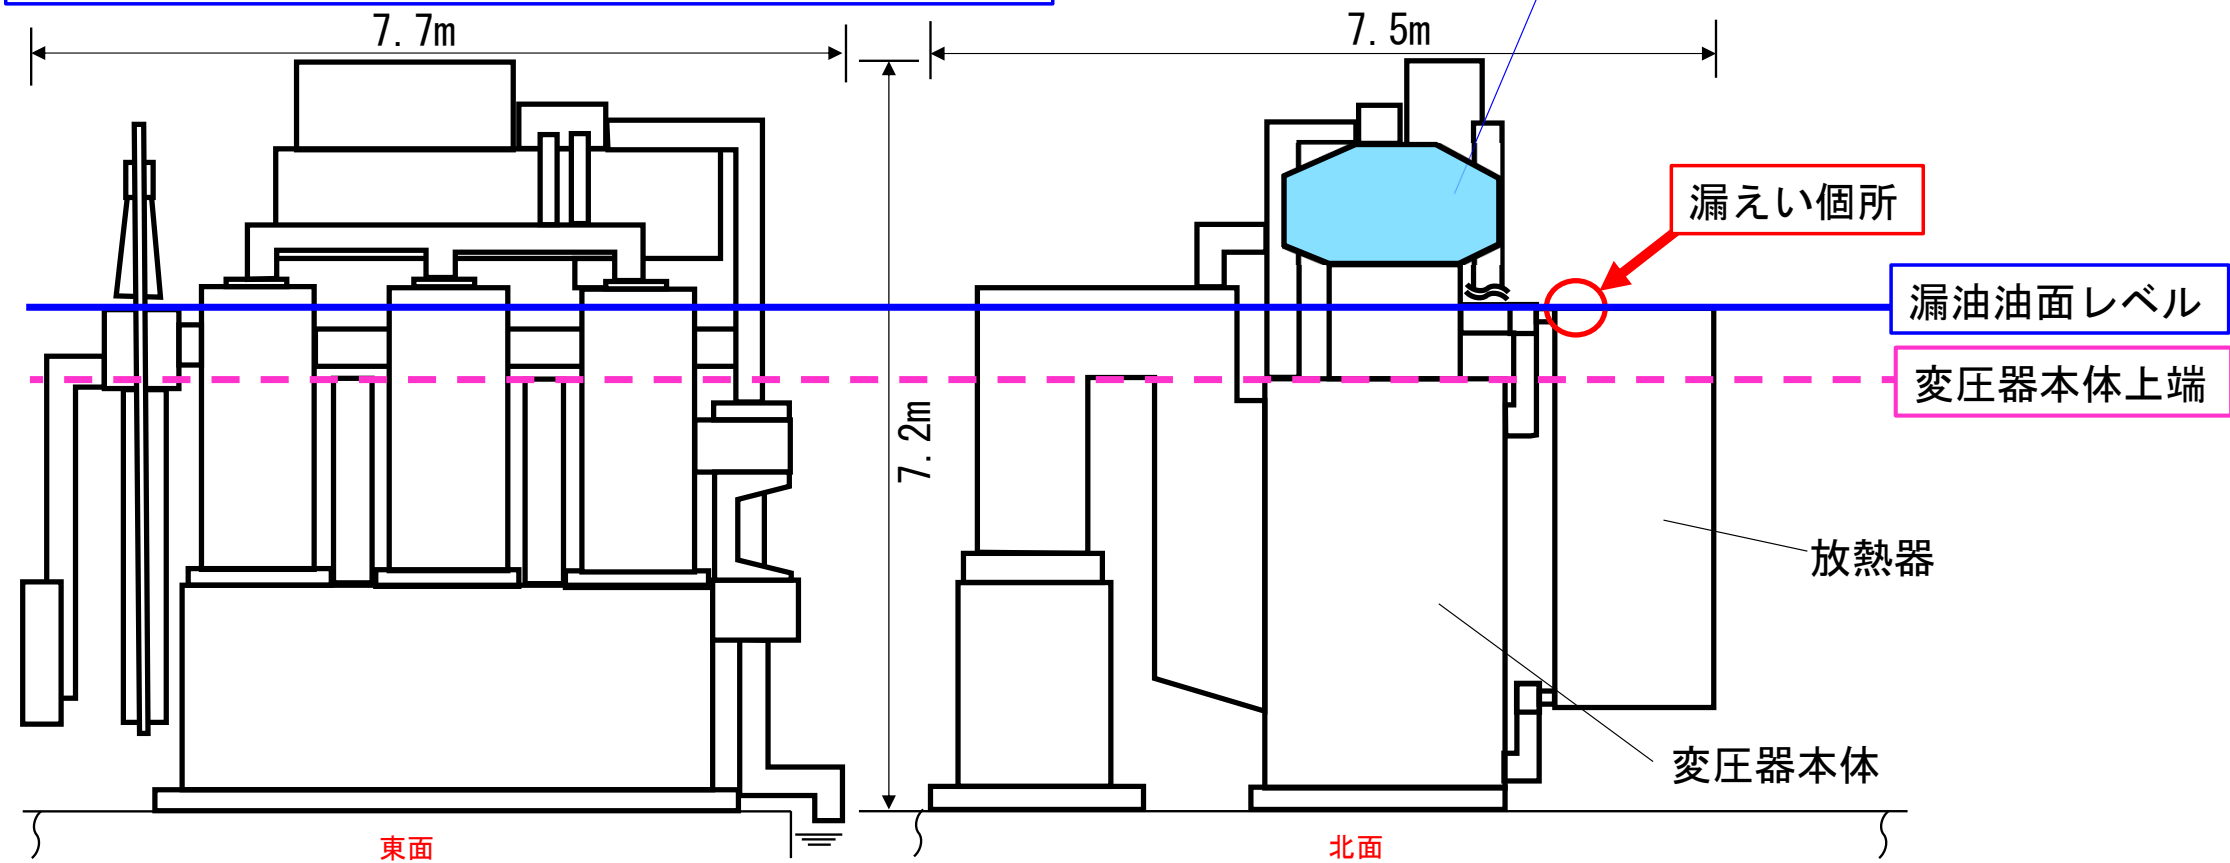
1号機起動変圧器 漏油量想定について

漏油量想定・・・1月2日時点
コンサベータ油面が0になったことから、
コンサベータ部分すべての油が漏油したと想定
①コンサベータ部：約3,600L
計：約3,600L

①コンサベータ
断面積 約 1.4m^2 × 長さ 約 4.3m × 油面 0.6 (60%)

漏えい箇所からは変圧器本体上部のコンサベータ分の油量が流出すると想定し、コンサベータ部分の油量を漏油量として想定した。

コンサベータ油量：約 3,600L・・・①
