高浜発電所 1 号機 計画的な電気出力の抑制に関する時系列

高浜1号機 主給水ブースタポンプ点検スケジュール(案)

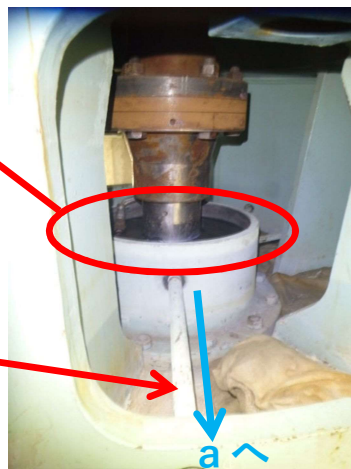
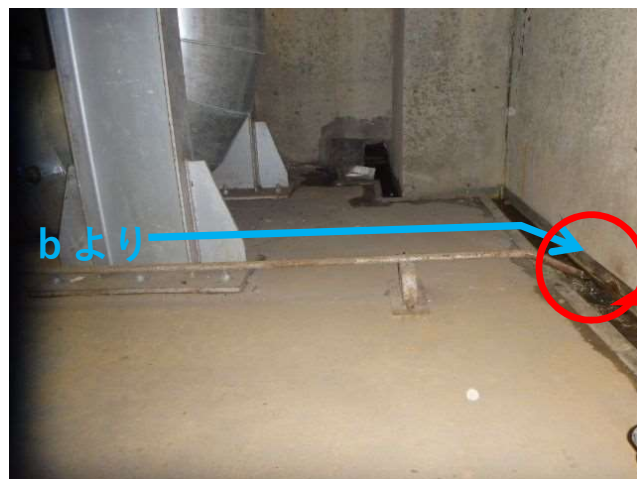
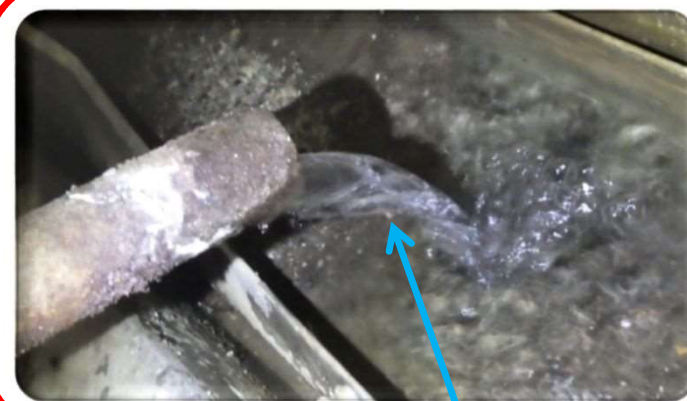
1号機 A給水ブースタポンプグランド漏れ状況

A給水ブースタポンプ
グランド部

A給水ブースタポンプ
グランド漏れ排水管

グランド漏れの状況

- ・1/22 5時頃 グランド漏れ量増加確認
(通常：うどん1本程度⇒うどん3~4本程度)
- ・以降、1/22 13:04 A給水ブースタポンプ停止までの間は、漏れ量に変化はない。
(現場滞在の運転員・保修課員が約30分毎に確認)
- ・現時点においても漏れ量に変化はない。

拡大

うどん3~4本程度

5 時 0 0 分 現場点検していた運転員が **A - 給水ブースタポンプのグランド部** から 2 次冷却水の
漏れ量が通常よりも多いことを確認

(排水管からの漏れ量：うどん 1 本→うどん 3～4 本に増加)

1 3 時 0 4 分 **A - 給水ポンプ・給水ブースタポンプを停止**
