2号機PCV内部調査・試験的取り出し テレスコ式試験的取り出し装置について

2024年1月22日

東京電力ホールディングス株式会社

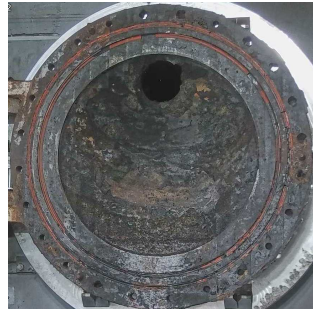
X-6ペネ内部の状況（フランジ面レーザ清掃後）

- 現在 X-6ペネ開放に向けた準備作業にて確認された「ハッチボルトの固着事象」より、ペネ内の堆積物が完全に除去できない状態においてもアクセス可能な手段を考慮

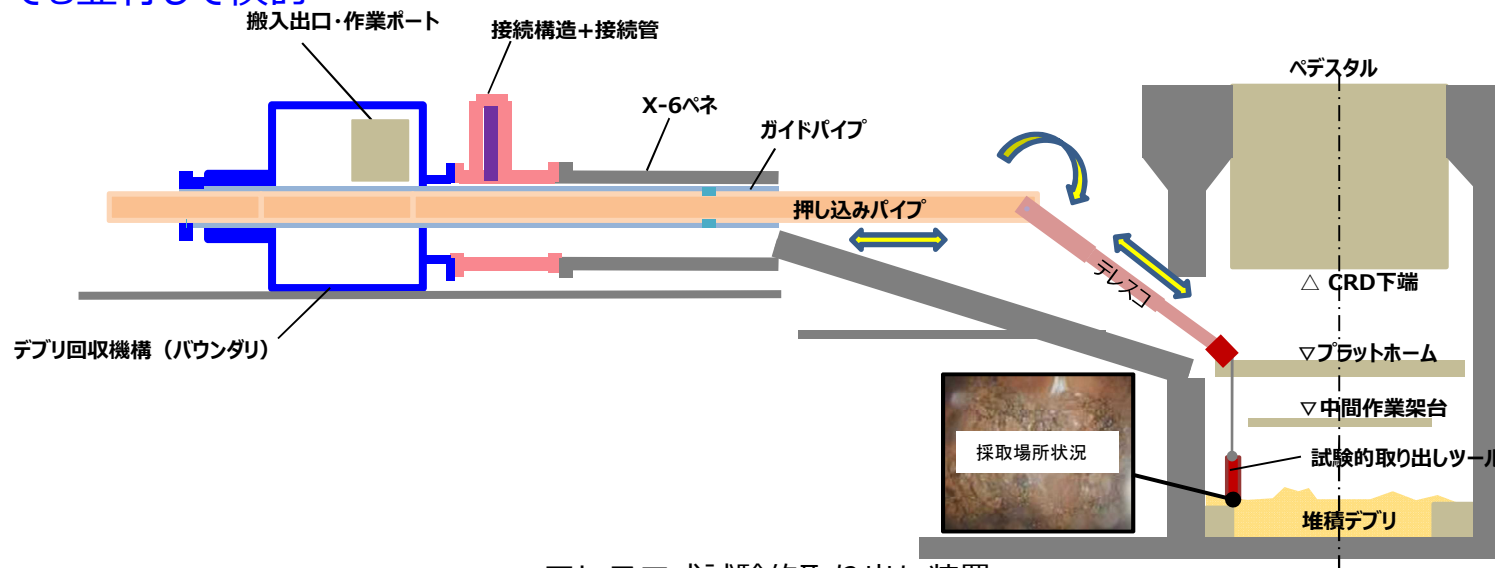
テレスコ式試験的取り出し装置

- ロボットアームに加えて、これまでの調査等で用いた実績があり、ペDESTAL底部までアクセス性が確認でき、構造・制御性が比較的簡素化できるテレスコ式の試験的取り出し装置（以下、テレスコ式アーム）についても並行して検討

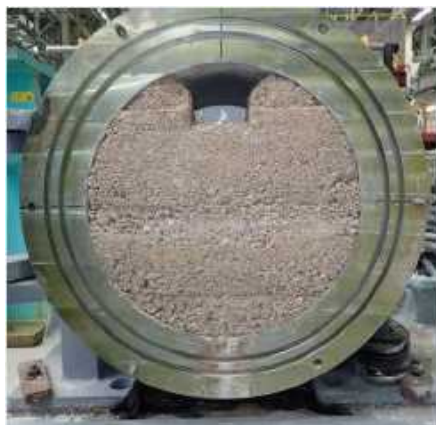
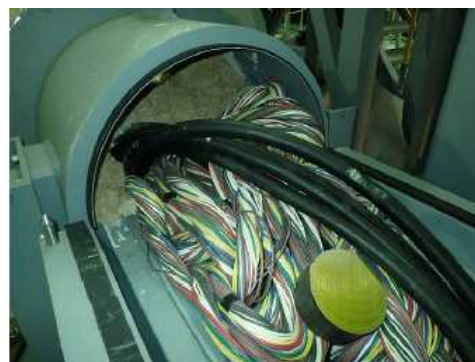
- これまでの調査からX-6ペネ内に堆積物を確認しており、低圧水、高圧水及びAWJにより除去し、アーム型アクセス・調査装置の通過スペースを確保する計画

X-6ペネ内の状態(模擬)

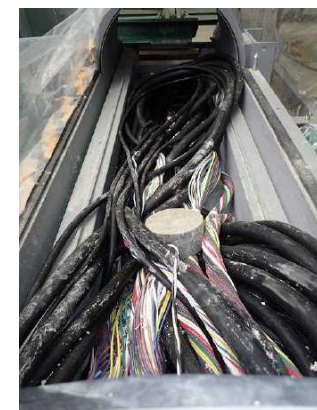
X-6ペネ内の堆積物除去計画

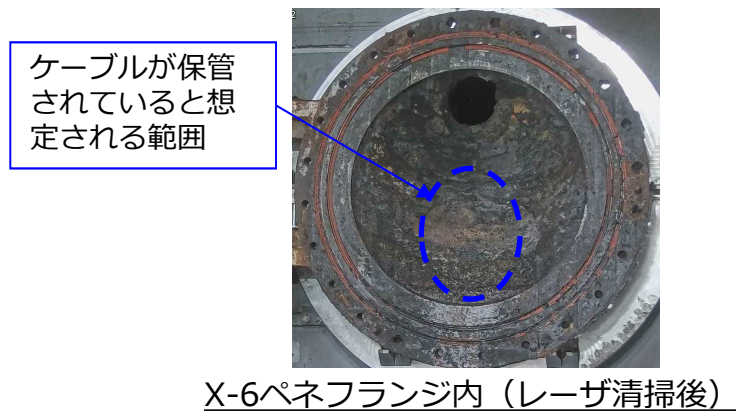
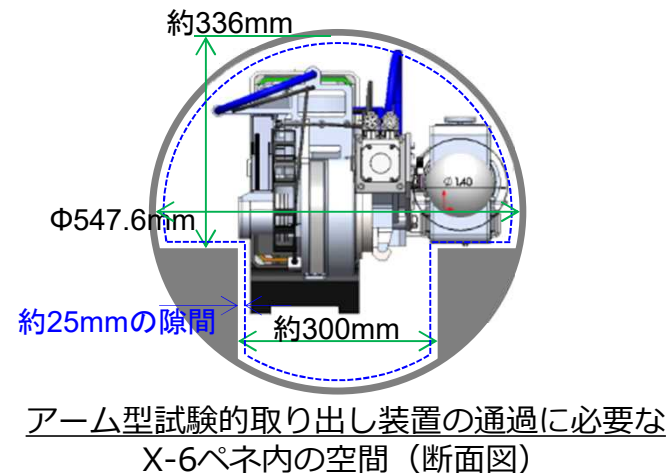
- X-6ペネフランジを開放したところ、堆積物の断面を見る限りケーブル素線は一見すると区別するのは難しい状況であり、X-6ペネ内にケーブル素線が固着している可能性もあり得ると推定
- 仮にX-6ペネ底部に保管されていたケーブル素線が固着している場合、準備している装置による除去方法（低圧水、高圧水、AWJ）では完全に除去できない可能性あり
- 堆積物の残存量が多い場合、現在申請中のアーム型試験的取り出し装置が通過できない可能性あり
