# 「もんじゅ」廃止措置第2段階の進捗状況

2024年 1月29日

日本原子力研究開発機構（JAEA）

## (1)本体Aドアバルブ及び洗浄槽床ドアバルブ閉止不可の発生状況

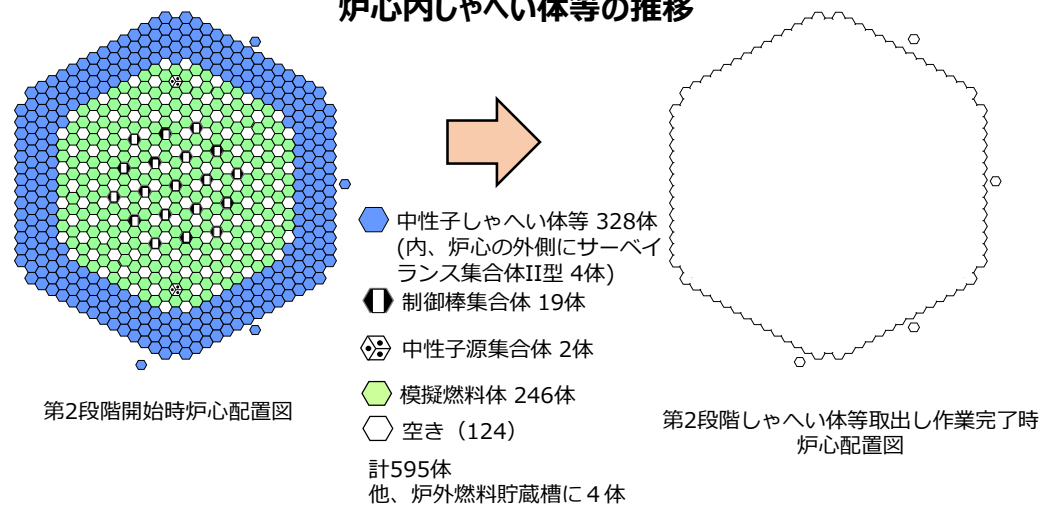
炉心内しゃへい体等の推移

- 第3段階で実施する原子炉容器解体作業準備のため、燃料体取出し作業で実績を有する設備と手順等を使用し、原子炉内等に残るしゃへい体等（計599体）を令和8年度末までに、燃料池へ移送予定。
- 使用済みの燃料体は全て燃料池に貯蔵しており、取扱い対象が燃料体ではないことから、本作業は「放射性固体廃棄物」の移送作業として管理。

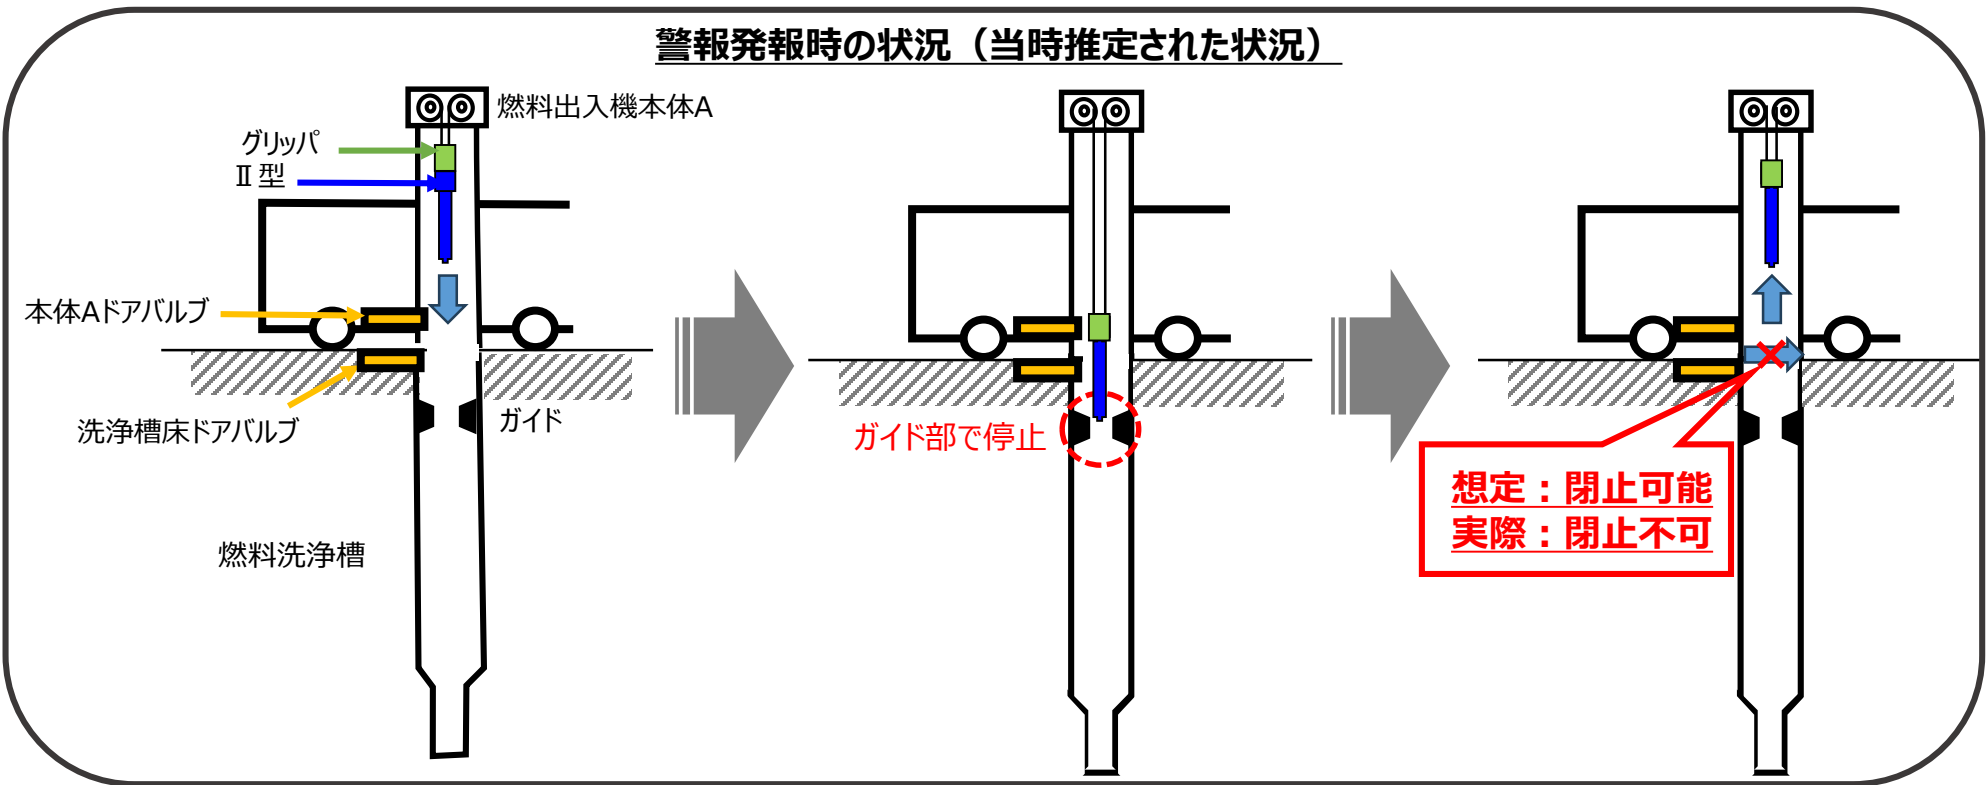
### 警報発報時の状況（当時推定された状況）

◆令和5年10月25日にII型を燃料洗浄設備へ吊り下ろした状況と警報発報後に燃料出入機本体A内に吊り上げた時の判断  
状況：EVSTからII型を燃料出入機本体Aに収納後、燃料洗浄設備に移動し、燃料出入機本体A内から燃料洗浄設備内にII型を吊り下ろしたところ、警報が発報し自動化運転が停止した。

判断：II型を吊り下ろした途中で荷重が0kNとなっており、過去の知見からII型と燃料洗浄槽のガイド部が干渉し、燃料洗浄槽のガイド部で停止したと推定した。手順書に基づき、II型吊り上げ時の荷重（約2.58kN）が吊り上げ荷重の基準(0.84kN～4.17kN)内であることから吊り上げ状態に問題はないと判断※した。

対応：手順書に基づき、燃料出入機本体A内に吊り上げた。

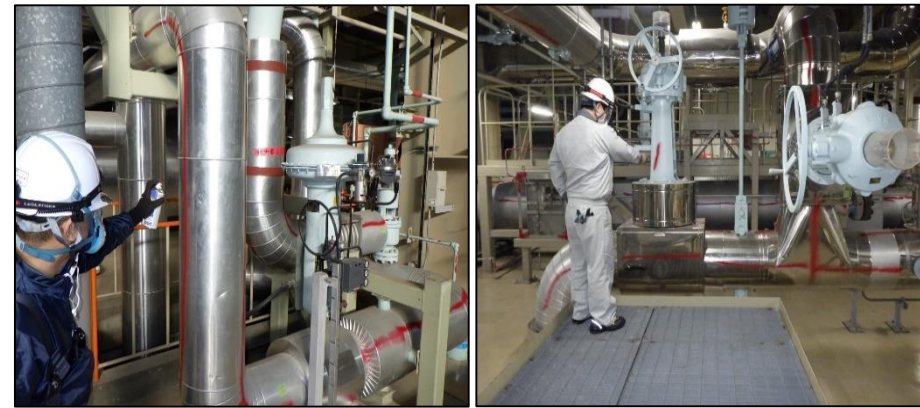
<解体対象設備の識別>

今回解体対象設備となる配管等に赤色のマーキングを施した。

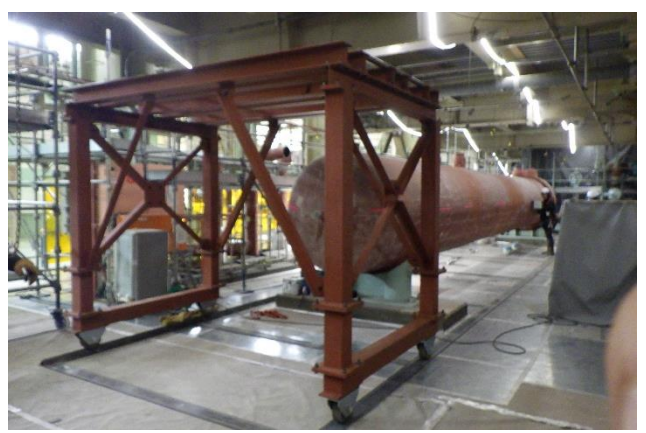
給水加熱器切断時の仮設揚重設備の設置

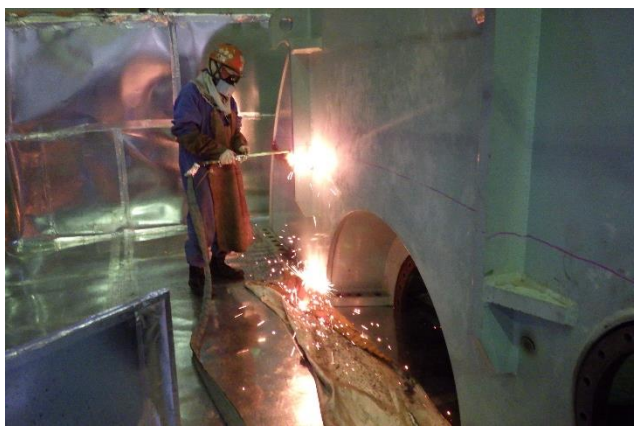
低圧タービン外部車室のガス溶断作業

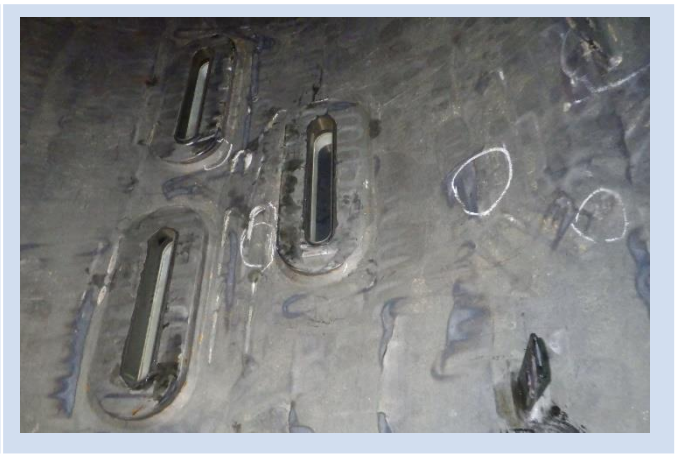
現状 (アニオン再生塔内面)

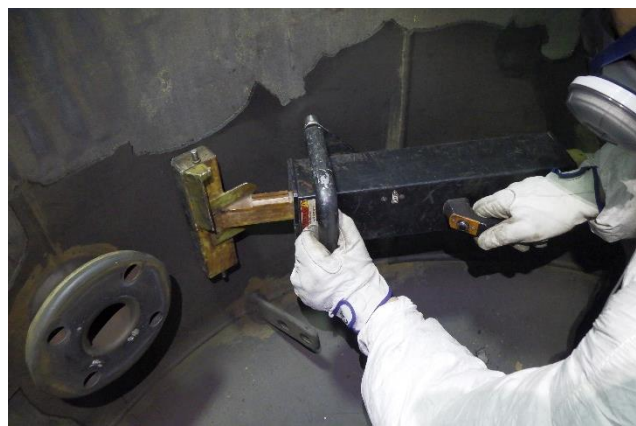
ライニング剥離作業 (IH式被膜除去装置)

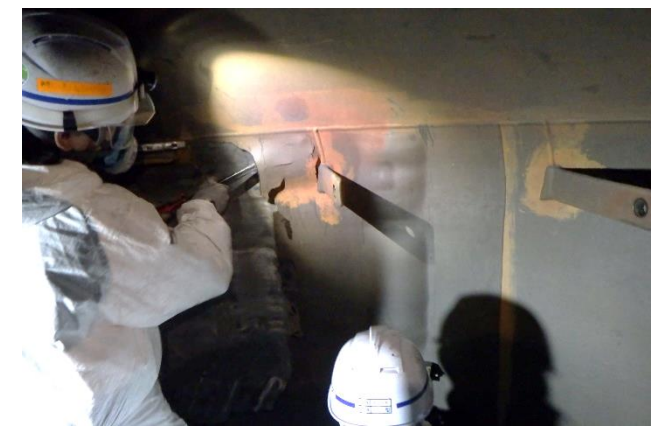
ライニング剥離作業 (スクレイパー)

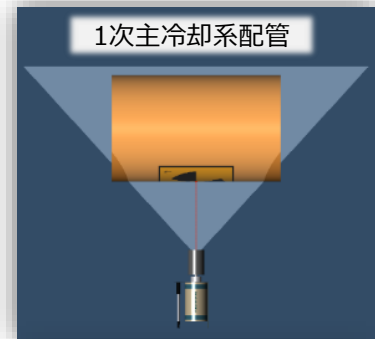
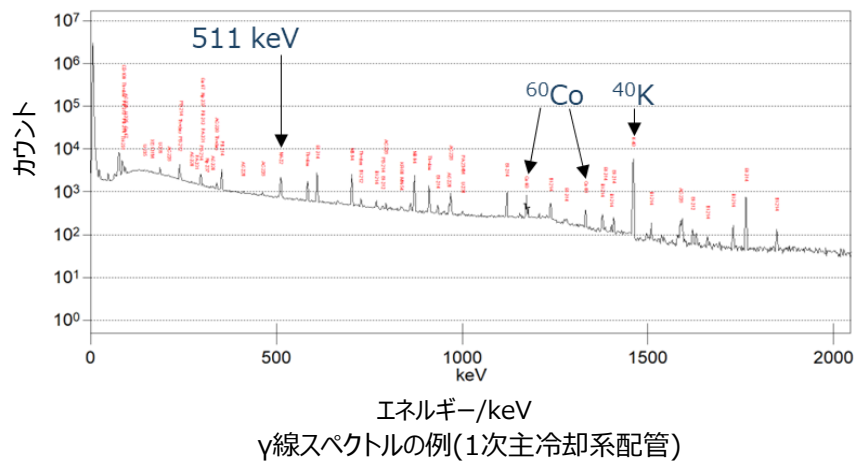
モデル化による測定効率の評価

- ◆ NaI(Tl)シンチレーション検出器による表面線量率測定の結果から、作業者の被ばく低減を目的とした解体前の汚染の除去は不要と判断。
- ◆ 表面線量率が有意に上昇した箇所や系統の代表的な箇所についてGe半導体検出器によるγ線スペクトル測定を実施し、その結果を基に核種の特定及び放射能濃度の評価を実施中。
- ◆ 現場の測定では個別に標準線源を用意できないことから、測定体系をモデル化して測定効率を評価中。

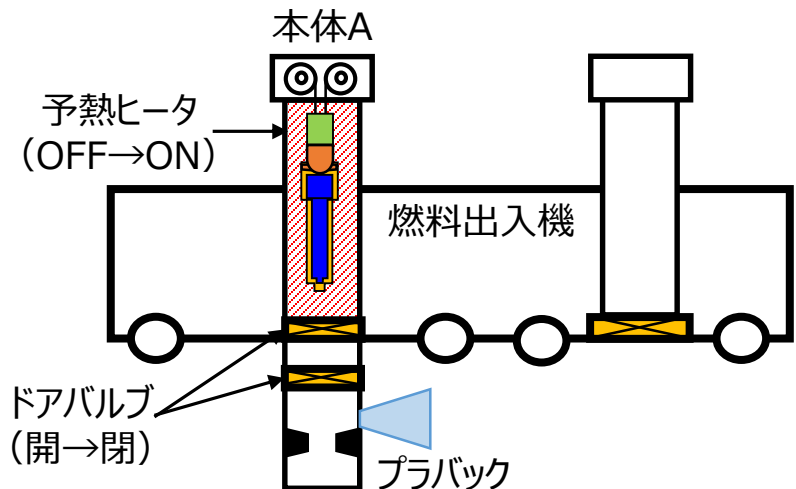
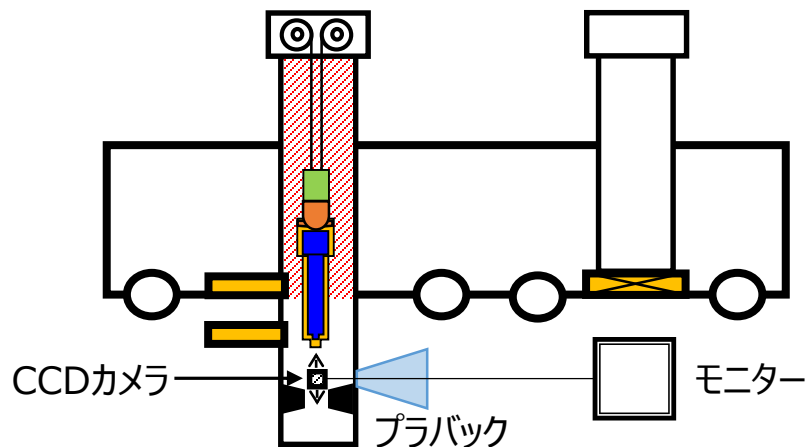
- ・燃料移送ポットの吊り上げ確認
- ・ドアバルブの動作確認 (開/閉)
- ・プラバックの設置 (燃料洗浄槽の内部観察時と同じ)

- ・燃料洗浄槽内部、燃料移送ポット下部観察 (CCDカメラ挿入)
- ・EVSTへの移送

移送方法：ポットアダプタで燃料移送ポットを掴み、内部に収納しているⅡ型と共に燃料出入機本体AにてEVSTへ移送する（燃料出入機本体Aの昇温後、1/24に燃料移送ポットをEVSTへ移送する）。
