平成30年4月2日  
九州電力株式会社  
(10時現在)

玄海原子力発電所3号機  
脱気器空気抜き管からの微少な蒸気漏れ点検について

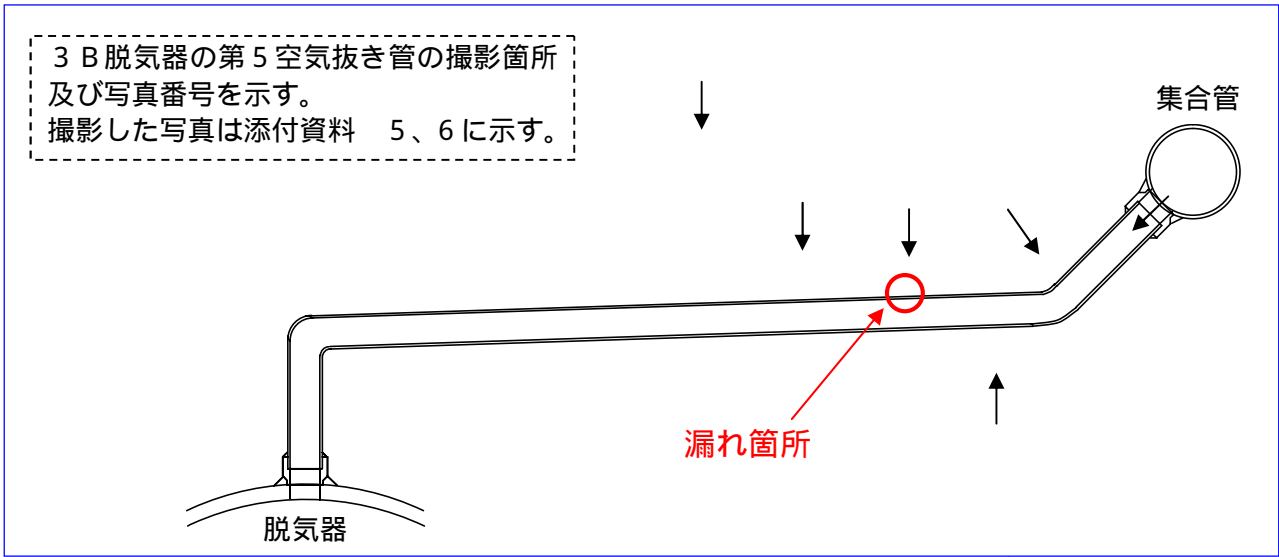
空気抜き管の保温材（外装板含む）及び配管撮影箇所

： 及び については、3 A脱気器の第3 空気抜き管にて確認

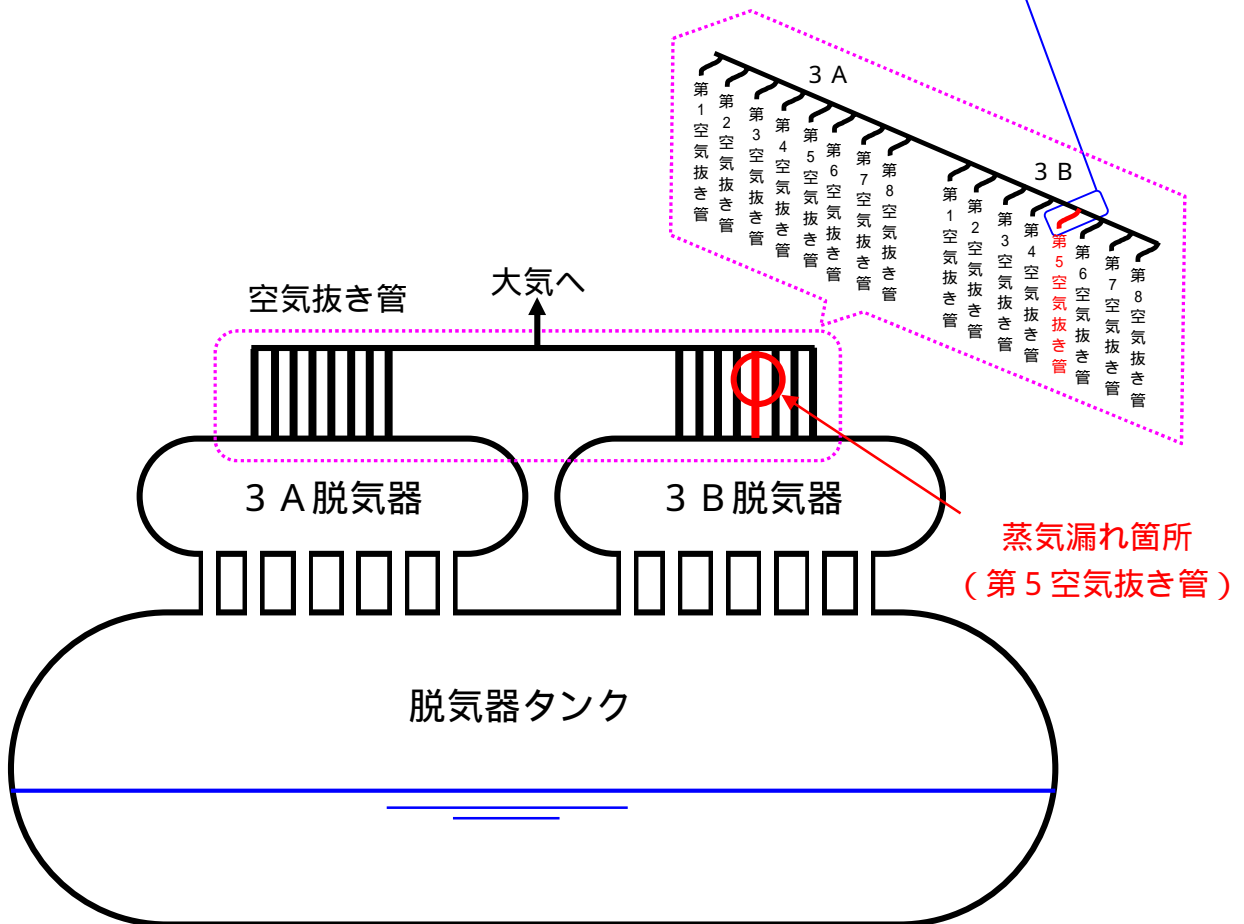
空気抜き管の保温材（外装板含む）の点検（外装板）

当該管の外装板下面の一部に著しい錆が確認された。

当該管の保温材（配管との接触部）に、変色や錆のような付着物が確認された。

当該管の外装板及び配管の状況から、外装板の隙間より雨水が浸入し、保温材が吸水して湿潤状態となったことにより外面腐食が引き起こされ、それが進展し貫通に至ったと考えられる。

蒸気漏れ箇所付近【3 B脱気器の第5 空気抜き管】
