1～4号機各建屋における露出エリアの今後の扱い

2019年12月12日

東京電力ホールディングス株式会社

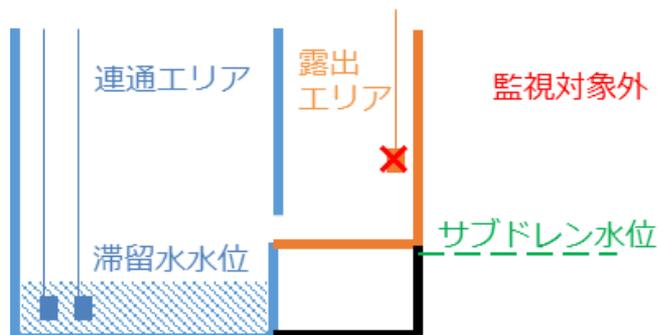
露出エリアイメージ図

- ① 当該エリアが、滞留水移送ポンプ設置エリア（連通エリア）と同様に、水位低下していること。
- ② 実測にて当該エリアの水抜き完了（床面露出またはエリア構造上の下限まで）が確認されていること。
- ③ 実測にて当該エリア水位計の露出が確認されていること。

- 2019年10月12日の台風19号や10月25日の大雨に伴う、局所的な雨水・地下水の流入により、露出エリアの水位が上昇したと推定される。
- なお、事象発生時において、建屋に貯留する滞留水水位が露出エリアの床面高さを下回っていたことから、当該滞留水流入の可能性はない。

- 露出以前に連通エリアと同様に水位低下していたこと、ならびに、露出直後の降雨においても、水位が形成されなかったことから、露出エリアについては、雨水・地下水が流入したとしても、連通エリアに遅滞なく排水され、水位は形成されないと想定していた。
 - 水位が形成されないことから、露出エリアを監視・管理の対象外としていた。

- 今回の事象から、台風等の豪雨時には、露出エリアにおいても、流入した雨水・地下水により、一時的に水位が形成されることが、新たに判明した。
- 一方で、露出エリアの滞留水は排水完了している。また、現状も建屋に貯留する滞留水は、当該エリアの床面より十分低く管理されており、滞留水処理完了に向け、今後、更に水位を低下させる予定である。よって、現在においても、露出エリアに建屋に貯留する滞留水が再度流入するリスクは低く、今後さらに低減されていく。
 - 滞留水の排水が完了しており、再度滞留水が流入するリスクが低いものの、流入した雨水・地下水による一時的な水位形成があることから、露出エリアは、監視対象外ではなく、排水完了エリアとして管理する。

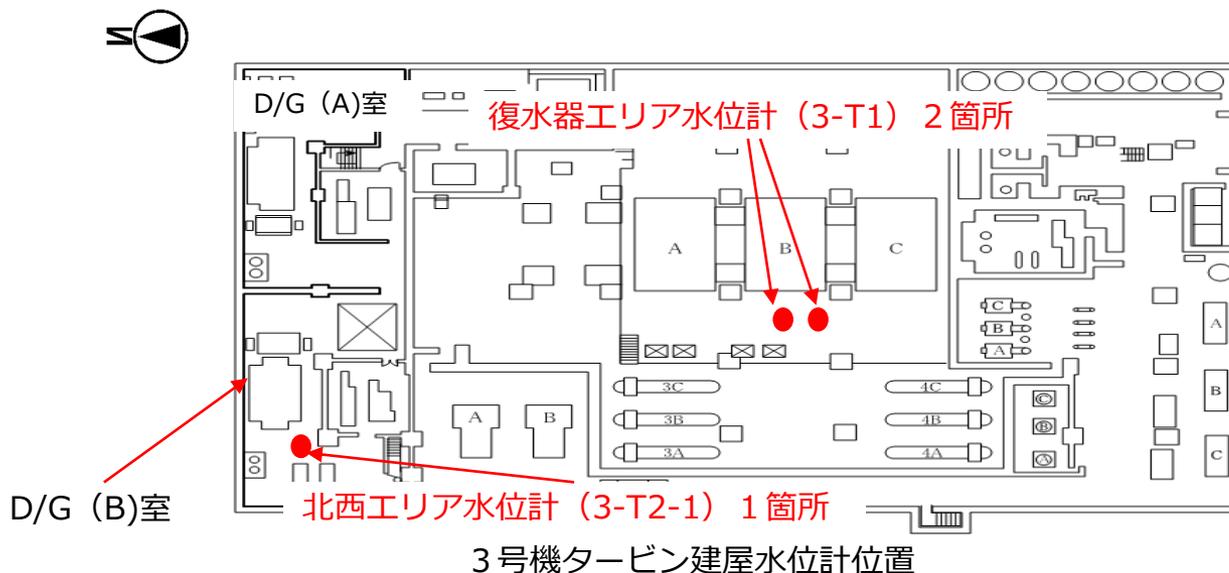
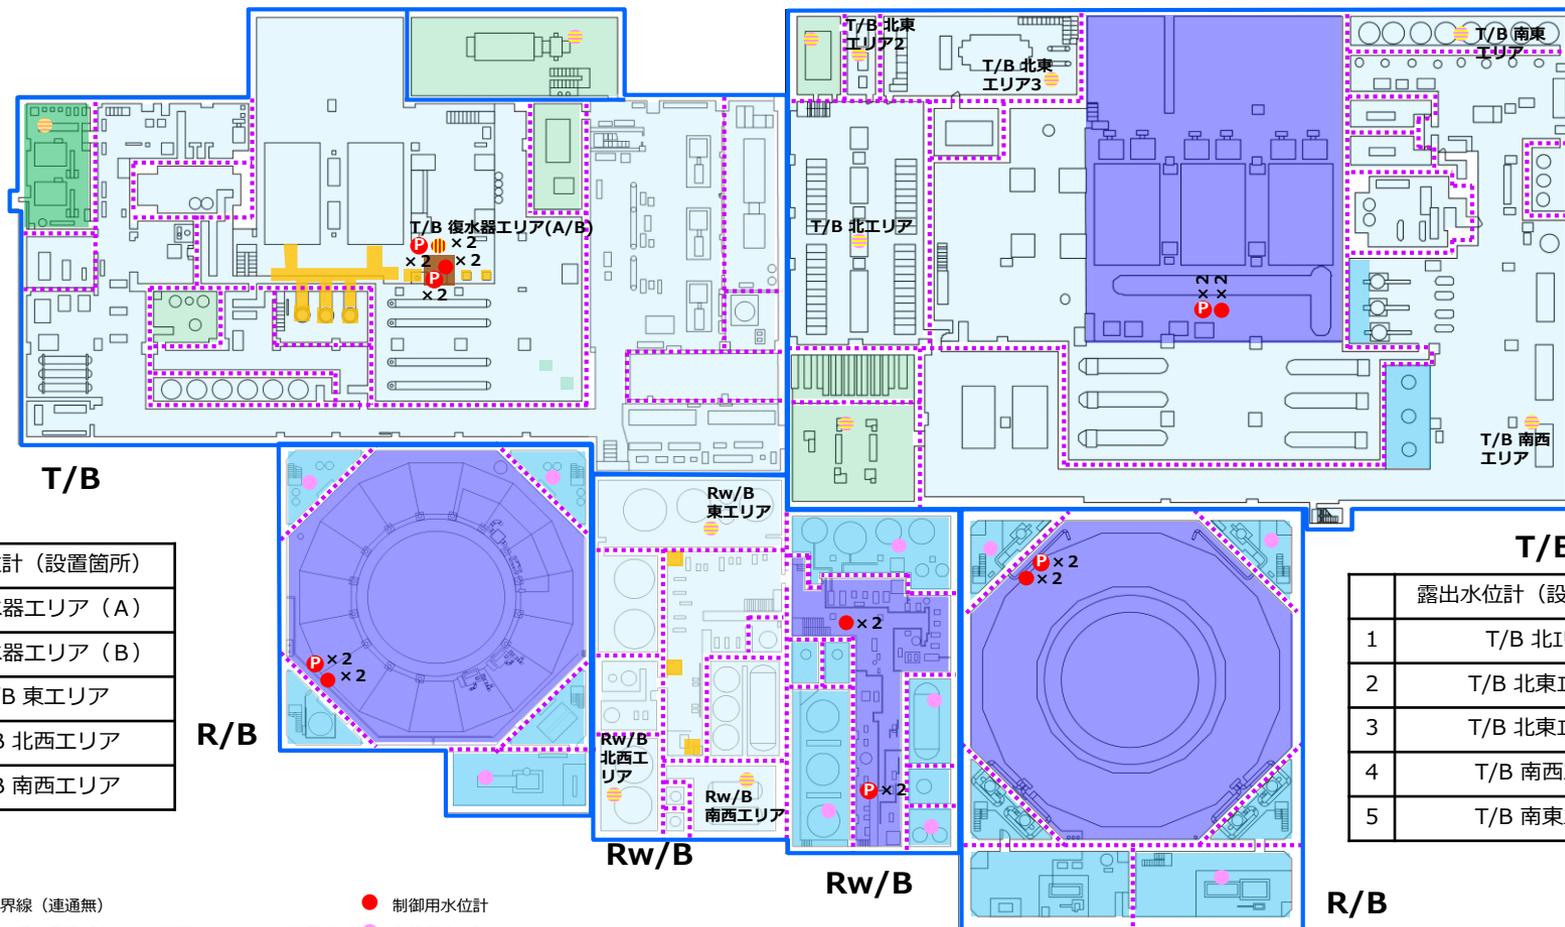
参考 建屋の区画とポンプ・水位計の設置箇所（1・2号機）

露出水位計（設置箇所）
1	T/B 復水器エリア（A）
2	T/B 復水器エリア（B）
3	Rw/B 東エリア
4	Rw/B 北西エリア
5	Rw/B 南西エリア

露出水位計（設置箇所）
1	T/B 北エリア
2	T/B 北東エリア2
3	T/B 北東エリア3
4	T/B 南西エリア
5	T/B 南東エリア

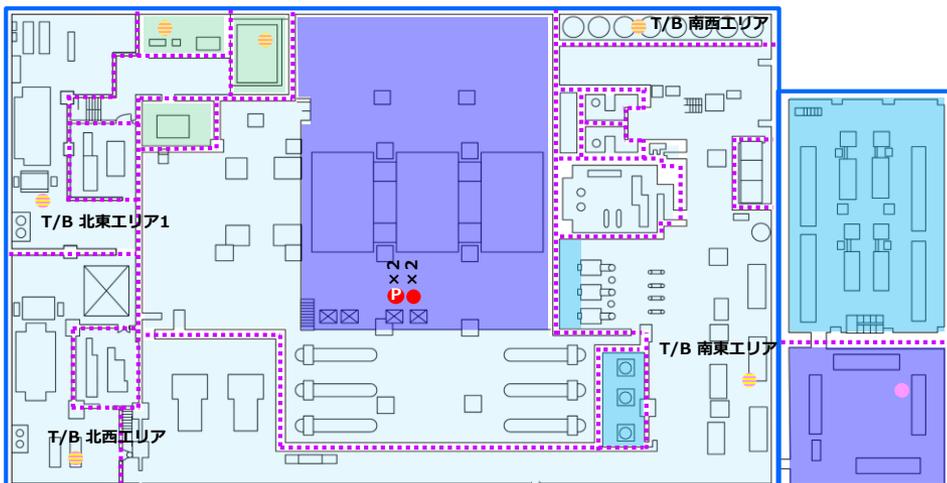
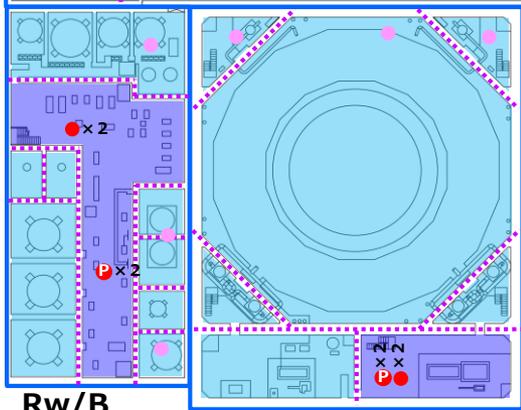
3号機

露出水位計（設置箇所）	
1	T/B 北西エリア
2	T/B 北東エリア1
3	T/B 南西エリア
4	T/B 南東エリア

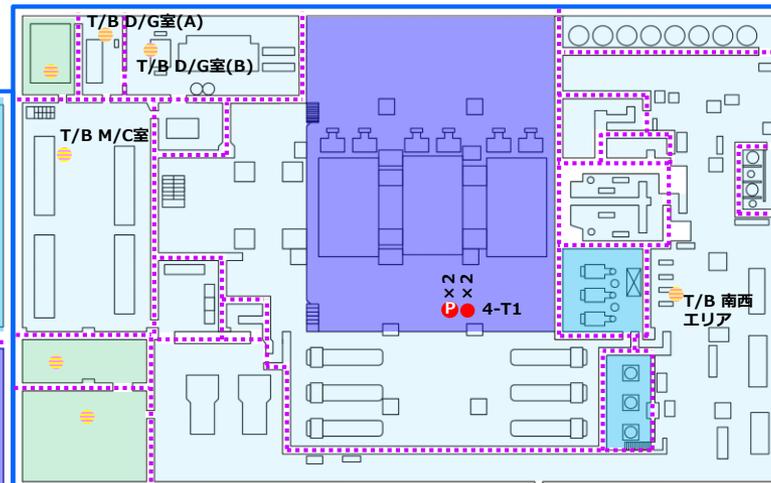
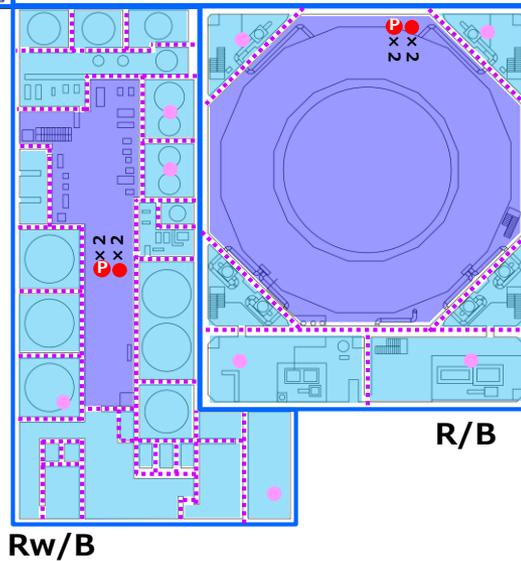
4号機

露出水位計（設置箇所）	
1	T/B D/G室(A)
2	T/B D/G室(B)
3	T/B M/C室
4	T/B 南西エリア
