島根原子力発電所 2号炉 審査資料	
資料番号	EP-043 改 12
提出年月日	令和2年4月17日

島根原子力発電所 2号炉

外部からの衝撃による損傷の防止 (外部事象の考慮について)

地滑り・土石流影響評価について

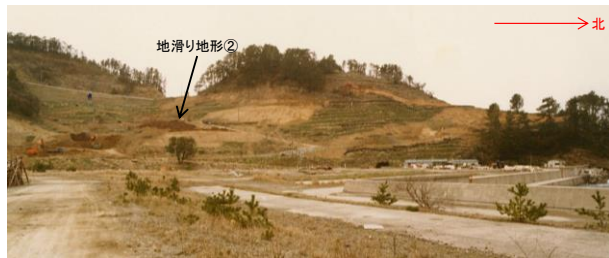
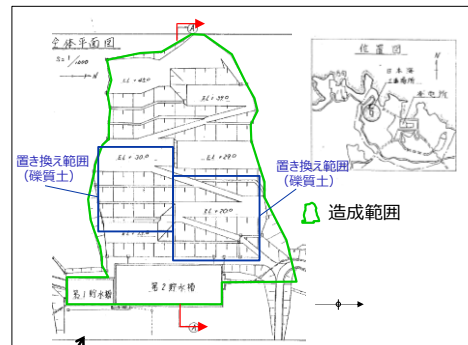
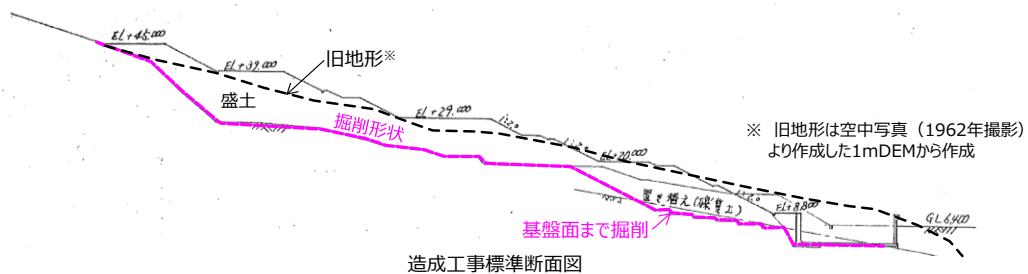
図-22 地滑り地形②周辺の土地造成工事記録

地滑り土塊とされる箇所のうち、EL45mより下方の盛土部については、土地造成工事記録によると、地滑り土塊に相当する土砂は撤去したうえで盛土を施している。また、法尻部付近では基盤面まで段切り掘削後に良質土で置換盛土を行っている（図-22）。

P7 土地造成工事状況写真（置換盛土施工時） 1983年撮影

地滑り土塊とされる範囲のうち EL45m 以下の範囲については、1983 年に土地造成工事が行われている。当時の工事記録によると、地滑り土塊とされる箇所は、地滑り土塊に相当する土砂を撤去したうえで、盛土を施している。また、法尻部付近では基盤面まで段切り掘削後に良質土で置換盛土を行っている。

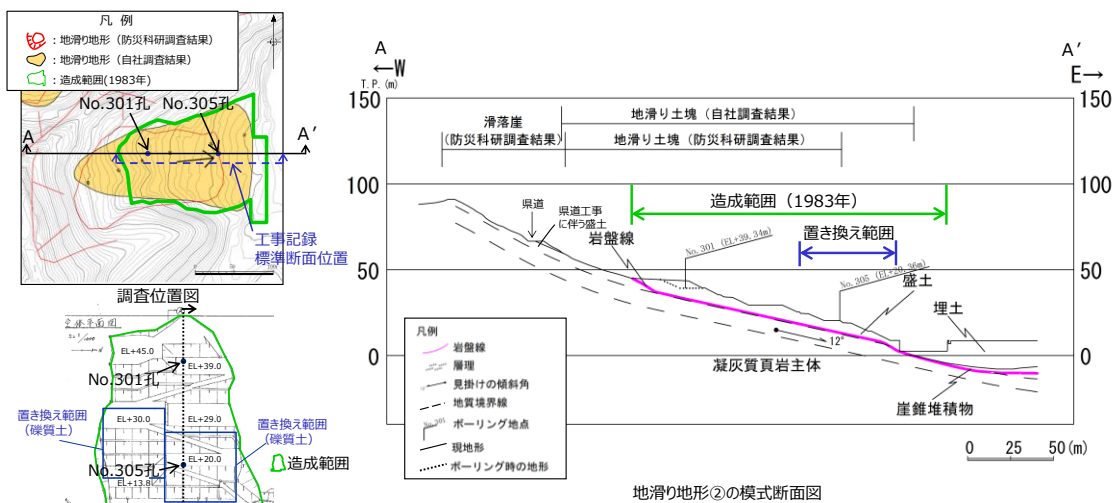
図-23 地滑り地形②の模式断面図

EL45m より上方では、堅硬な岩盤が露出しており、地滑り土塊は認められない。EL45m より下方では、土地造成工事時に地滑り土塊に相当する土砂は撤去したうえで、盛土を施している。造成工事後に実施したボーリング(No. 301 孔及び No. 305 孔)によると、盛土と岩盤の境界は造成工事の掘削面に概ね一致することから、地滑り土塊は全て撤去されていると考えられる。(ボーリング柱状図・コア写真を別紙4 に示す)

以上のことから、当該斜面に地すべりは想定されない。

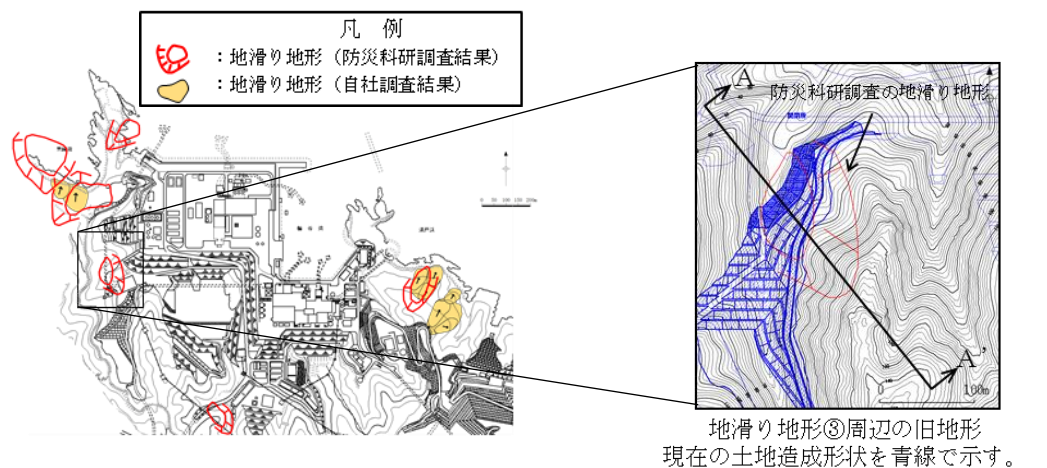
図-30 地滑り地形③の模式断面図

防災科研調査により地滑り地形とされた地形のうち、地滑り土塊とされる範囲は、滑落崖とされる斜面上部に比べ、やや緩傾斜である。

周辺の地質は黒色頁岩主体層、スランプ層、凝灰質頁岩主体層とする層が緩傾斜をなす。そこに安山岩が岩床状に貫入する構造をなす。

この斜面には安山岩、凝灰質頁岩主体及びスランプ層といった多様な岩種が出現する。個々の岩種の侵食抵抗性の違いから組織地形が形成されたと考えられる。

斜面端部は厚さ 10m 以上の盛土によって被覆されており、盛土部において地滑りを示唆する変状は認められない。

以上のことから、当該斜面に地すべりは想定されない。

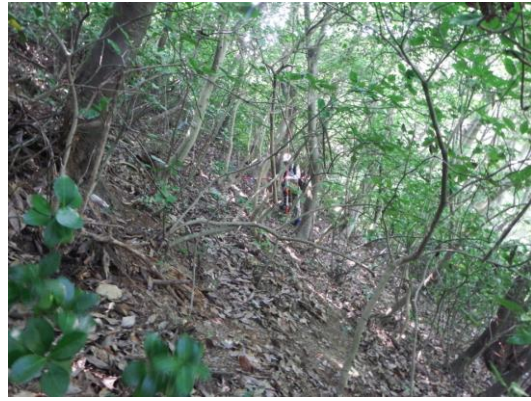
P3 滑落崖とされる斜面の状況
防災科研調査の滑落崖の通過位置である。顕著な傾斜変化はなく、滑落崖の地形要素は認められない。

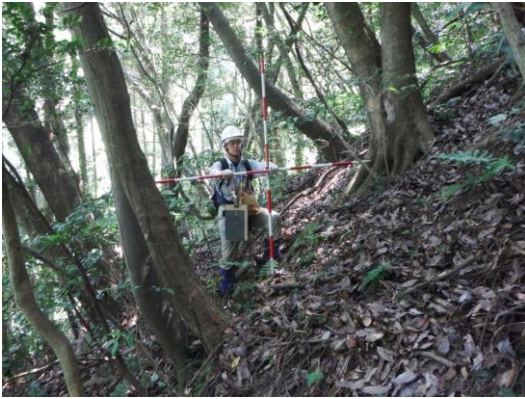
P4 地滑り土塊とされる斜面の中腹部の状況
斜面傾斜 45 度の等斉斜面。県道付近より P2 の末端部まで、顕著な傾斜変化は認められない。

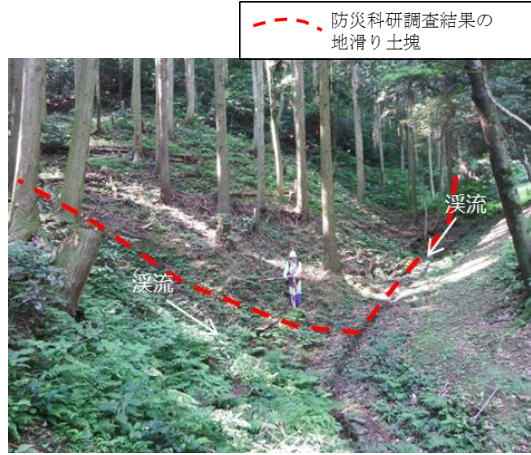
P5 地滑り土塊とされる斜面の末端部の状況
防災科研調査の地滑り土塊の末端部は 2 条の溪流の合流点にあたる。急斜面をなすが、等斉斜面である。樹木（幹径最大 50cm）に地滑りを示唆する根曲りは認められない。

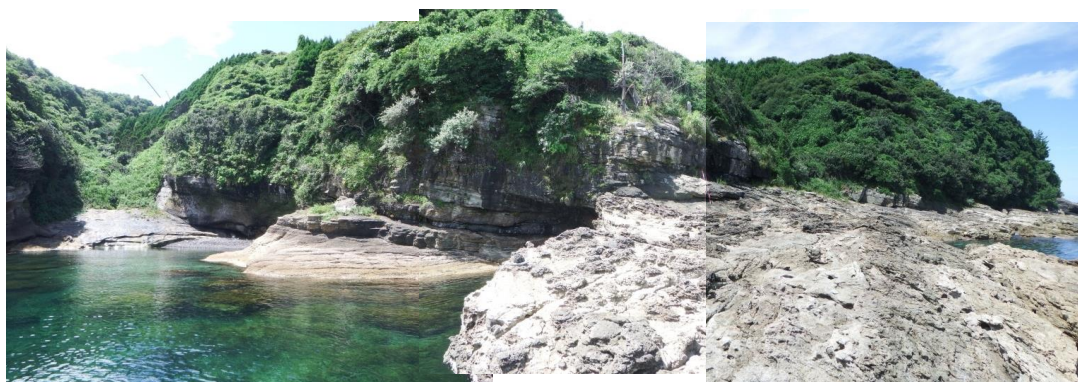
P4 海岸部には凝灰岩の連続露頭があり、層理面の走向傾斜は N57W 28N である。緩み構造の認められない C₄ 級岩盤であり、地滑りの影響はないと考えられる。

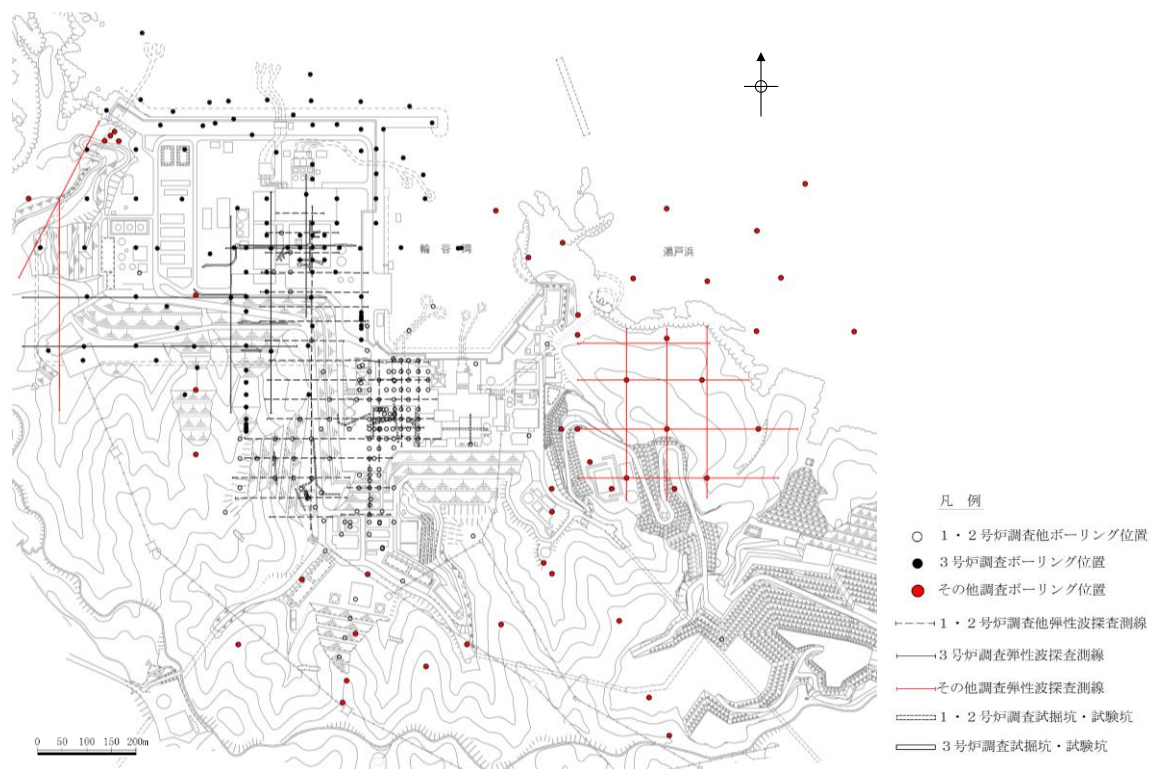
図-47 敷地内地質調査内容 (2020年4月時点)

表-2及び図-47に示すとおり、敷地において地質・地質構造を把握するため、文献調査、地表地質踏査を行うとともに、地表からの弾性波探査、ボーリング調査、試掘坑調査を実施した結果、抽出した地滑り地形以外の斜面において地滑りを示唆するすべり面等の構造は認められない。

以上のことから、自社調査において判定した地滑り地形以外の斜面について、地滑りは発生しないと考えられる。

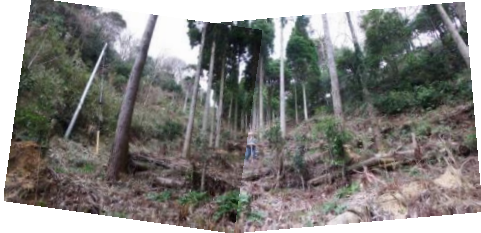
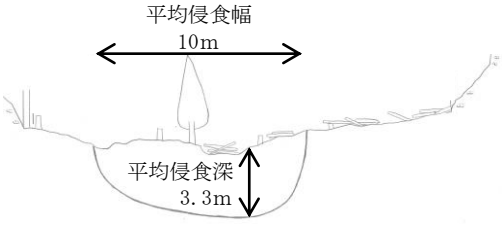
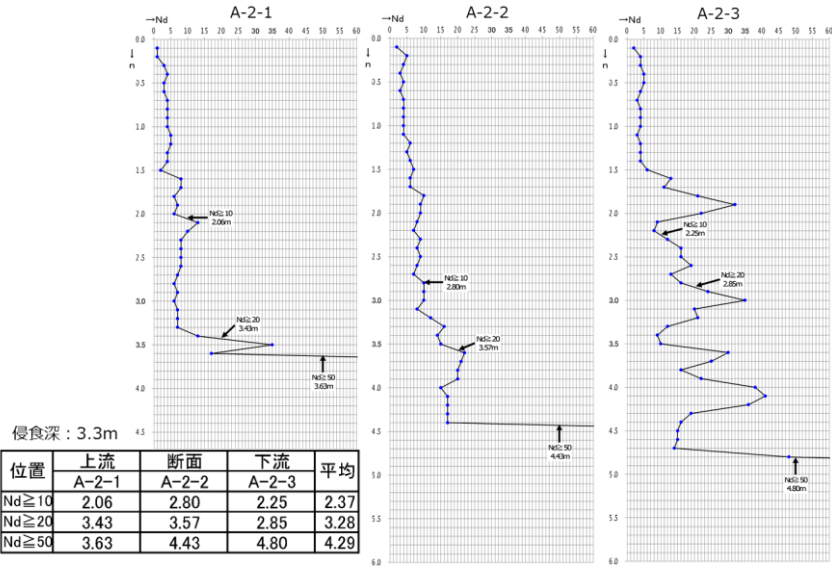
横断測線	現地調査結果																										
A-2	<p>現地写真</p>

<p>調査結果</p> <p>溪床幅は広く 18m と見積られる。溪床勾配も比較的緩く、厚い堆積物が分布すると推定される。兩岸は急傾斜をなし、断面位置付近では兩岸に露岩が認められる。A-2 渓流は箱状谷に近い形状をなす。</p> <p>1 次谷及び 2 次谷については、現地踏査における斜面状況、露頭状況から、土石流発生予想深さ（平均侵食深）を求めた。</p>																										
A-2	<p>簡易貫入試験結果</p>

位置	上流	断面	下流	平均		A-2-1	A-2-2	A-2-3		Nd ≥ 10	2.06	2.80	2.25	2.37	Nd ≥ 20	3.43	3.57	2.85	3.28	Nd ≥ 50	3.63	4.43	4.80	4.29
位置	上流	断面	下流	平均																							
	A-2-1	A-2-2	A-2-3																								
Nd ≥ 10	2.06	2.80	2.25	2.37																							
Nd ≥ 20	3.43	3.57	2.85	3.28																							
Nd ≥ 50	3.63	4.43	4.80	4.29																							
B-2	<p>現地写真</p>

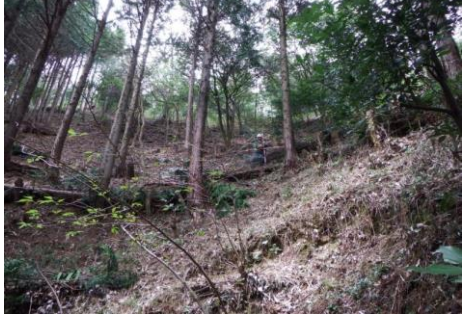
<p>調査結果</p> <p>谷頭上方の急斜面で、開いた谷型斜面よりなる。</p> <p>0 次谷については、谷の最上流部に位置し集水域が狭いこと、斜面勾配が急であること、現地踏査における斜面状況、露頭状況から、土石流発生予想深さ（平均侵食深）を 0.5m とした。</p>

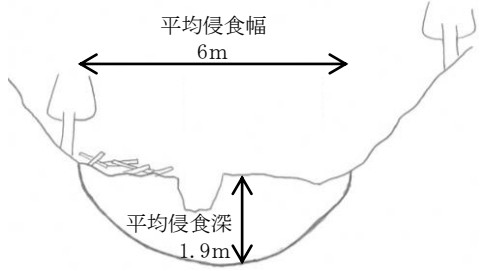
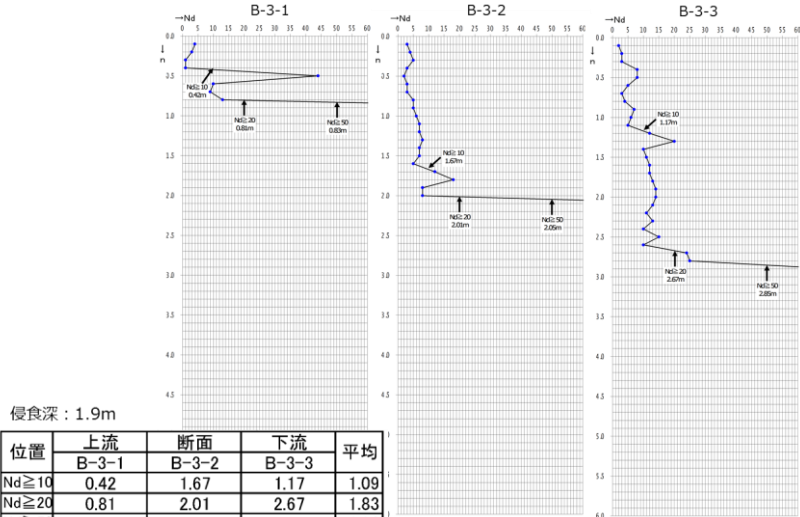
横断測線	現地調査結果																											
B-3	<p>現地写真</p>

<p>調査結果</p> <p>溪床幅は狭く両岸は急傾斜をなすため、谷底のある開いたV字谷様をなす。溪床には深さ0.5~0.8mの深いガリーが連続している。直上流では溪床付近に露岩が認められる。両岸も急傾斜で表土が薄い。</p> <p>1次谷及び2次谷については、現地踏査における斜面状況、露頭状況から、土石流発生予想深さ（平均侵食深）を求めた。</p>																											
B-4	<p>簡易貫入試験結果</p>

位置	上流	断面	下流	平均		B-3-1	B-3-2	B-3-3		Nd≧10	0.42	1.67	1.17	1.09	Nd≧20	0.81	2.01	2.67	1.83	Nd≧50	0.83	2.05	2.85	1.91	<p>現地写真</p>

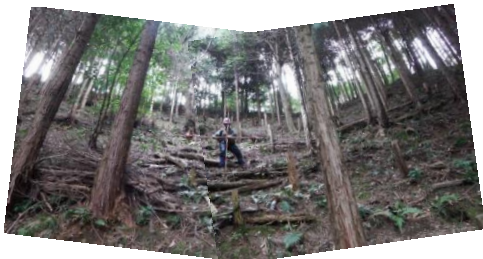
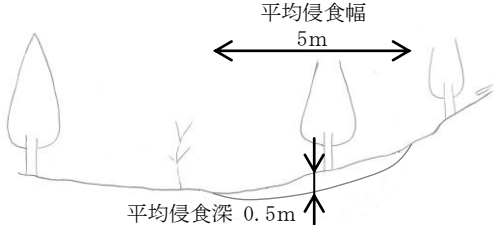
位置	上流	断面	下流	平均																							
	B-3-1	B-3-2	B-3-3																									
Nd≧10	0.42	1.67	1.17	1.09																								
Nd≧20	0.81	2.01	2.67	1.83																								
Nd≧50	0.83	2.05	2.85	1.91																								
<p>調査結果</p> <p>谷頭上方の急斜面で、開いた谷型斜面よりなる。表層には径5cm以下の礫が多数分布しており、堆積物(表土)は薄いと推測される。</p> <p>0次谷については、谷の最上流部に位置し集水域が狭いこと、斜面勾配が急であること、現地踏査における斜面状況、露頭状況から、土石流発生予想深さ（平均侵食深）を0.5mとした。</p>

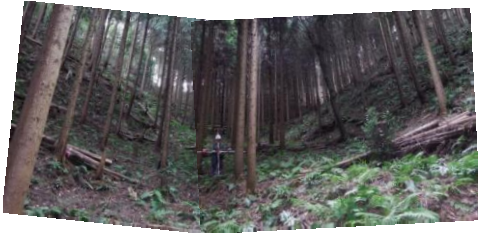
調査結果 溪床幅は10mを越えて広く、その勾配も緩いため厚さ1.5mを越える厚い堆積物が分布すると推定される。両岸は急傾斜をなし、開いたU字谷様をなす。 1次谷及び2次谷については、現地踏査における斜面状況、露頭状況から、土石流発生予想深さ（平均侵食深）を求めた。																										
簡易貫入試験結果 <div style="display: flex; justify-content: space-around;"> <div data-bbox="523 1451 740 1861"> <p>B-6-1</p>

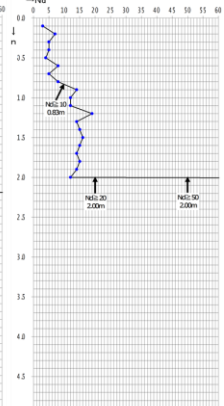
調査結果 <p>断面位置付近は上流域に比べて溪床勾配が緩くなり、溪床幅が8mとやや広がっている。溪床幅のうち3.5mはモルタル吹付工が施工されている。兩岸とも急傾斜で、右岸側はより急である。</p> <p>1次谷及び2次谷については、現地踏査における斜面状況、露頭状況から、土石流発生予想深さ(平均侵食深)を求めた。</p>																										
C-5	簡易貫入試験結果 <div style="display: flex; justify-content: space-around;"> <div data-bbox="502 1467 710 1892"> <p>C-5-1</p>

</div> </div> <p>侵食深: 2.0m</p>

位置	上流	断面	下流	平均		C-5-1	C-5-2	C-5-3		Nd \geq 10	1.81	1.70	0.83	1.45	Nd \geq 20	1.86	2.13	2.00	2.00	Nd \geq 50	2.10	2.20	2.00	2.10
位置	上流	断面	下流	平均																							
	C-5-1	C-5-2	C-5-3																								
Nd \geq 10	1.81	1.70	0.83	1.45																							
Nd \geq 20	1.86	2.13	2.00	2.00																							
Nd \geq 50	2.10	2.20	2.00	2.10

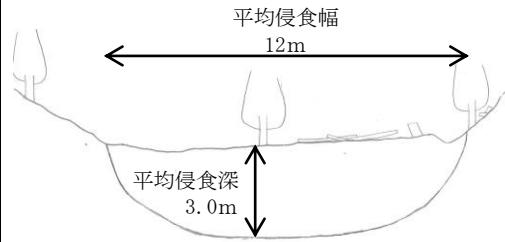
A-13

溪床幅はほぼ一定して 10m を越え、勾配も比較的緩く、厚い堆積物が分布すると推定される。兩岸は急傾斜をなし、谷は開いた箱状谷をなす。溪床にはガリーが形成されている。

1 次谷及び 2 次谷については、現地踏査における斜面状況、露頭状況から、土石流発生予想深さ（平均侵食深）を求めた。

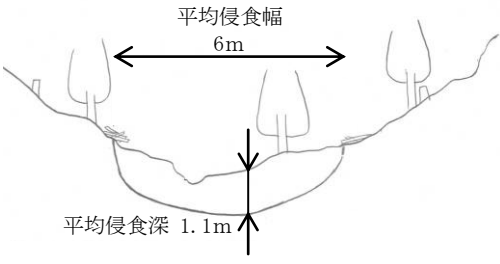
横断測線	現地調査結果																										
A-2	<p>現地写真</p>

<p>調査結果</p> <p>A-2 溪流は溪床勾配が多少緩く、堆積物中にガリーが形成され、それに沿って溝状の流下跡が認められる。</p> <p>1次谷及び2次谷については、現地踏査における斜面状況、露頭状況から、土石流発生予想深さ（平均侵食深）を求めた。</p>																										
A-2	<p>簡易貫入試験結果</p>

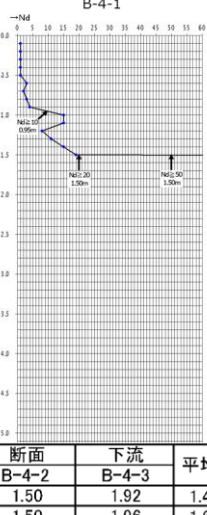
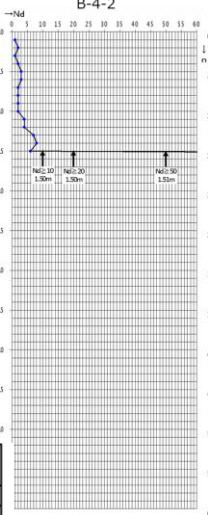
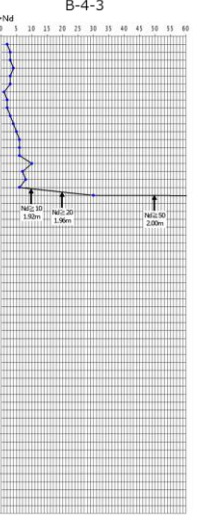
</div> </div> <p>侵食深：1.7m</p>

<table><tr> <th>位置</th> <th>上流 B-4-1</th> <th>断面 B-4-2</th> <th>下流 B-4-3</th> <th>平均</th> </tr><tr> <td>Nd\geq10</td> <td>0.95</td> <td>1.50</td> <td>1.92</td> <td>1.46</td> </tr><tr> <td>Nd\geq20</td> <td>1.50</td> <td>1.50</td> <td>1.96</td> <td>1.65</td> </tr><tr> <td>Nd\geq50</td> <td>1.50</td> <td>1.51</td> <td>2.00</td> <td>1.67</td> </tr></table>

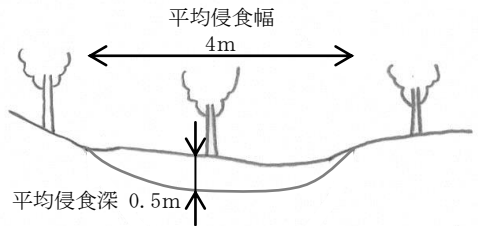
<p>調査結果</p> <p>断面位置は上方の緩傾斜部と、下方の急傾斜部との境界に位置する。表流水は認められない。</p> <p>0次谷については、谷の最上流部に位置し集水域が狭いこと、斜面勾配が急であること、現地踏査における斜面状況、露頭状況から、土石流発生予想深さ（平均侵食深）を0.5mとした。</p>

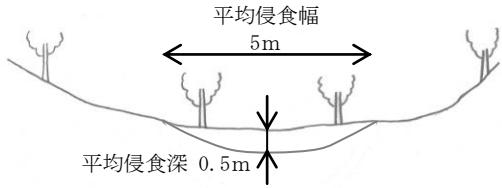
B-7	現地写真	現地スケッチ

調査結果																						
<p>傾斜の急な浅い谷である。表流水や流路は認められない。 0次谷については、谷の最上流部に位置し集水域が狭いこと、斜面勾配が急であること、現地踏査における斜面状況、露頭状況から、土石流発生予想深さ（平均侵食深）を0.5mとした。</p>																						
B-8	現地写真	現地スケッチ

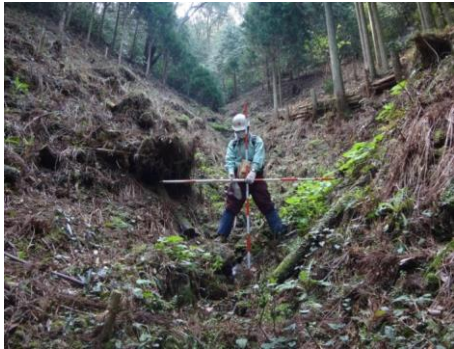
調査結果																					
	<p>溪床幅は狭く、流路や溪岸に露岩が多く認められる。流路では露岩の上に礫が分布する。表流水が少量認められる。 1次谷及び2次谷については、現地踏査における斜面状況、露頭状況から、土石流発生予想深さ（平均侵食深）を求めた。</p>																					
簡易貫入試験結果																						
<div style="display: flex; justify-content: space-around;"> <div style="text-align: center;"> <p>B-8-1</p>

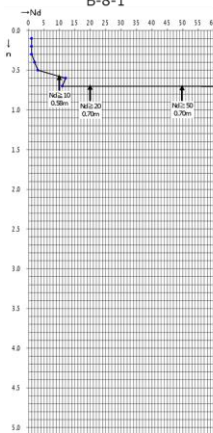
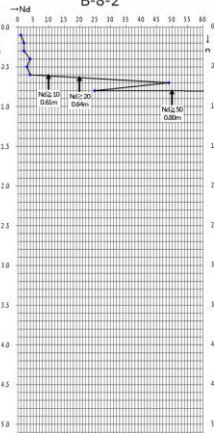
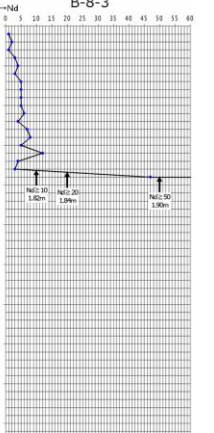
</div> </div> <p style="text-align: center;">侵食深：1.1m</p>

<table><tr> <th>位置</th> <th>上流 B-8-1</th> <th>断面 B-8-2</th> <th>下流 B-8-3</th> <th>平均</th> </tr><tr> <td>Nd\geq10</td> <td>0.58</td> <td>0.61</td> <td>1.82</td> <td>1.00</td> </tr><tr> <td>Nd\geq20</td> <td>0.70</td> <td>0.64</td> <td>1.84</td> <td>1.06</td> </tr><tr> <td>Nd\geq50</td> <td>0.70</td> <td>0.80</td> <td>1.90</td> <td>1.13</td> </tr></table>

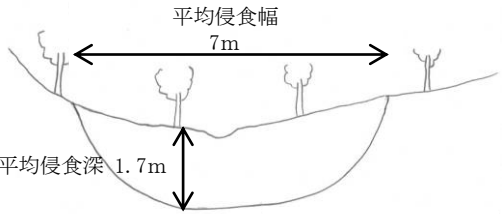
調査結果 <p>小規模な流路があるが，水は流れていない。流路付近には苔が付いており，通常は水が流れていないと考えられる。斜面は右岸側が急であり，左岸側はやや緩くなっている。</p> <p>1次谷及び2次谷については，現地踏査における斜面状況，露頭状況から，土石流発生予想深さ（平均侵食深）を求めた。</p>																										
簡易貫入試験結果

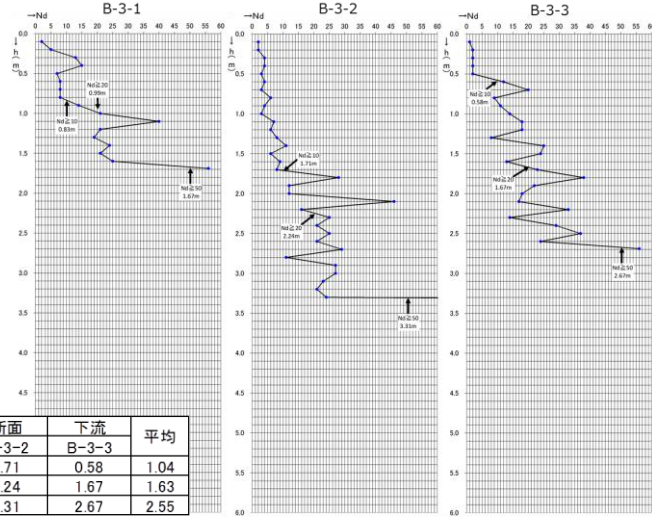
<p>侵食深：1.7m</p>

<table><tr> <th>位置</th> <th>上流</th> <th>断面</th> <th>下流</th> <th>平均</th> </tr><tr> <td></td> <td>B-3-1</td> <td>B-3-2</td> <td>B-3-3</td> <td></td> </tr><tr> <td>Nd≥10</td> <td>0.83</td> <td>1.71</td> <td>0.58</td> <td>1.04</td> </tr><tr> <td>Nd≥20</td> <td>0.99</td> <td>2.24</td> <td>1.67</td> <td>1.63</td> </tr><tr> <td>Nd≥50</td> <td>1.67</td> <td>3.31</td> <td>2.67</td> <td>2.55</td> </tr></table>

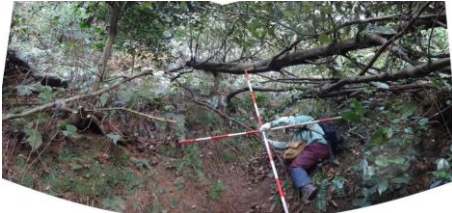
<p>調査結果</p> <p>溪床中央はガリーであり、上下流の底部に露岩が多く認められる。両側には堆積物が分布し、小崩壊跡が認められる。</p> <p>0次谷については、谷の最上流部に位置し集水域が狭いこと、斜面勾配が急であること、現地踏査における斜面状況、露頭状況から、土石流発生予想深さ（平均侵食深）を0.5mとした。</p>

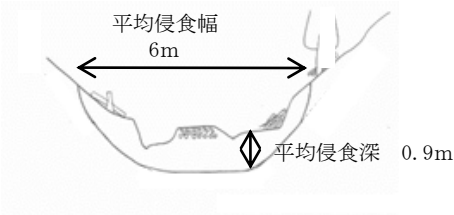
B-5	<p>調査結果</p> <p>B-3 渓流に比べて溪床幅が急に狭くなり、両岸も 45 度前後の急傾斜をなしているため、溪床のある V 字谷様をなす。B-5 渓流のほぼ全区間に深さ 1~2m の明瞭なガリーが形成されている。溪床には連続して堆積物が分布している。</p> <p>1 次谷及び 2 次谷については、現地踏査における斜面状況、露頭状況から、土石流発生予想深さ（平均侵食深）を求めた。</p>																										
	<p>簡易貫入試験結果</p>   <p>侵食深 : 0.9m</p>

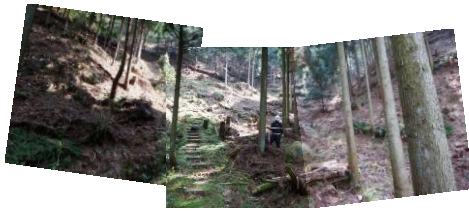
3条の溪流が集まっているため溪床幅は10mを越え、溪床勾配も合流部付近から急に緩くなる。両岸は急傾斜をなすことから、溪床には厚い堆積物が分布していると予想される。溪床の中央付近には不明瞭な小ガリー地形が2条認められる。右岸側溪岸には露岩が認められる。

1次谷及び2次谷については、現地踏査における斜面状況、露頭状況から、土石流発生予想深さ（平均侵食深）を求めた。

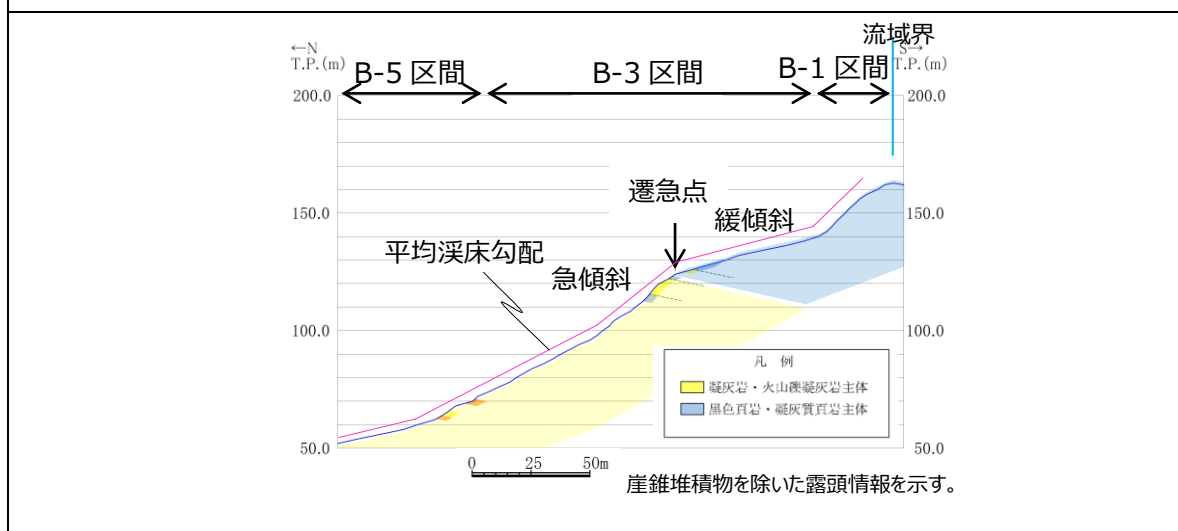
B-3 区間周辺の溪床断面図

土石流危険渓流⑤は背斜構造の南翼側に位置し、層理面が緩く南側に傾斜し、北向き斜面に対して受け盤構造を呈する。また B-3 区間には火砕岩部層と上部頁岩部層が分布し、遷急点はこれらの地層境界付近に位置する。

B-3 区間周辺の溪床縦断面図によれば、B-3 区間中流域付近において平均溪床勾配が緩傾斜から急傾斜に変わる遷急点が認められる。ルートマップによれば、遷急点より上流側は黒色頁岩主体、下流側は凝灰岩主体の地層をなし、それぞれ南傾斜の層理面を有し、北向き斜面に対して受け盤構造を呈する。

鈴木 (2000) ⁽²⁾ によれば、成層岩の傾斜を反映した差別削剥地形の一つとして、受け盤構造で地層階段が生じるとされている。敷地内の地質では、黒色頁岩が凝灰岩に比べ削剥に対する抵抗性が高いために、差別削剥が生じた可能性が考えられる。

以上のことから、B-3 区間中流域に認められる急傾斜から緩傾斜になる地形の要因は、背斜構造南翼側の北向き斜面に分布する受け盤構造と地層の抵抗性の違いの組合せに基づく差別削剥地形が形成されたことに因ると考えられる。

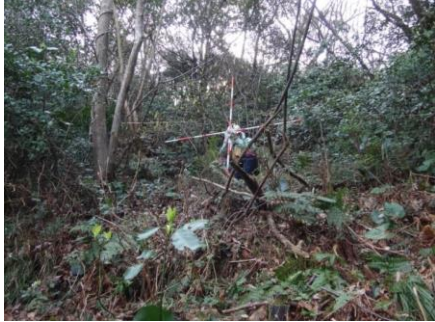
横断測線	現地調査結果	
A-1	<p>現地写真</p>

<p>現地スケッチ</p>  
	<p>調査結果</p> <p>急な谷頭斜面となっている。表流水は認められない。 0次谷については、谷の最上流部に位置し集水域が狭いこと、斜面勾配が急であること、現地踏査における斜面状況、露頭状況から、土石流発生予想深さ（平均侵食深）を0.5mとした。</p>

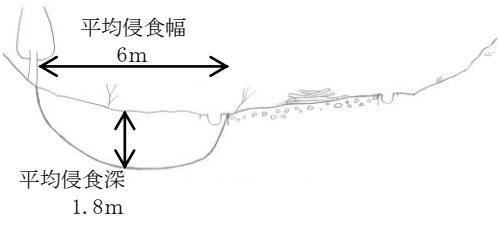
横断測線	現地調査結果																										
A-3	<p>現地写真</p>

<p>調査結果</p> <p>A 支流は直線的なほぼ 1 条の溪流である。A-3 溪流溪床部は人工改変され、左岸側はフトンカゴエと水路工が施工されている。右岸側も平滑に改変され、管理道が通っている。溪床は平滑で両岸は急傾斜であり、開いた箱状谷をなす。やや厚い堆積物が分布していると推測される。</p> <p>1 次谷及び 2 次谷については、現地踏査における斜面状況、露頭状況から、土石流発生予想深さ（平均侵食深）を求めた。</p>																										
A-3	<p>簡易貫入試験結果</p>

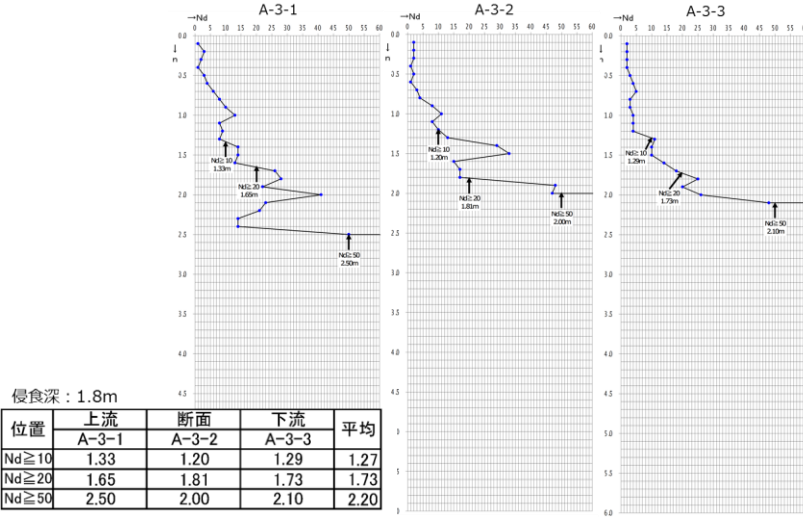
<table><tr> <th>位置</th> <th>上流</th> <th>断面</th> <th>下流</th> <th>平均</th> </tr><tr> <td></td> <td>A-3-1</td> <td>A-3-2</td> <td>A-3-3</td> <td></td> </tr><tr> <td>Nd ≥ 10</td> <td>1.33</td> <td>1.20</td> <td>1.29</td> <td>1.27</td> </tr><tr> <td>Nd ≥ 20</td> <td>1.65</td> <td>1.81</td> <td>1.73</td> <td>1.73</td> </tr><tr> <td>Nd ≥ 50</td> <td>2.50</td> <td>2.00</td> <td>2.10</td> <td>2.20</td> </tr></table>

<p>侵食深：1.8m</p>		位置	上流	断面	下流	平均		A-3-1	A-3-2	A-3-3		Nd ≥ 10	1.33	1.20	1.29	1.27	Nd ≥ 20	1.65	1.81	1.73	1.73	Nd ≥ 50	2.50	2.00	2.10	2.20
	位置	上流	断面	下流	平均																						
	A-3-1	A-3-2	A-3-3																								
Nd ≥ 10	1.33	1.20	1.29	1.27																							
Nd ≥ 20	1.65	1.81	1.73	1.73																							
Nd ≥ 50	2.50	2.00	2.10	2.20																							
B-1	<p>現地写真</p>

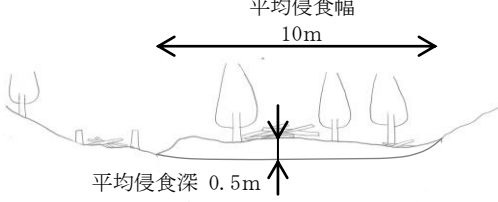
<p>調査結果</p> <p>断面位置付近は谷地形を呈し、溪床の幅は 10m 以上と広い。両岸は急傾斜で、大きく開いた U 字谷をなす。断面位置直上は谷型斜面からなる。</p> <p>0 次谷については、谷の最上流部に位置し集水域が狭いこと、斜面勾配が急であること、現地踏査における斜面状況、露頭状況から、土石流発生予想深さ（平均侵食深）を 0.5m とした。</p>

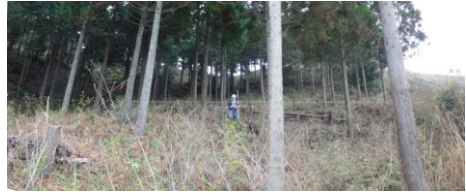
横断測線	現地調査結果	
A-2	<p>現地写真</p>

<p>調査結果</p> <p>幅の広い浅い谷である。南側の斜面は切土のり面となっている。溪床の片側が低くなっており、豪雨時には低い方が侵食されやすい。</p> <p>0次谷については、谷の最上流部に位置し集水域が狭いこと、斜面勾配が急であること、現地踏査における斜面状況、露頭状況から、土石流発生予想深さ（平均侵食深）を0.5mとした。</p>

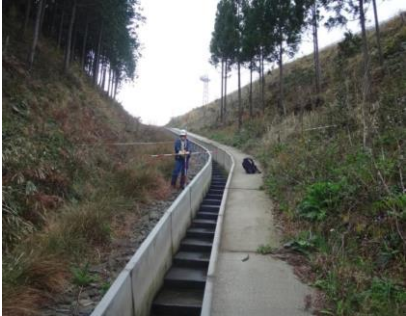
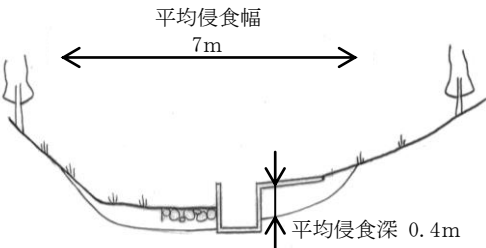
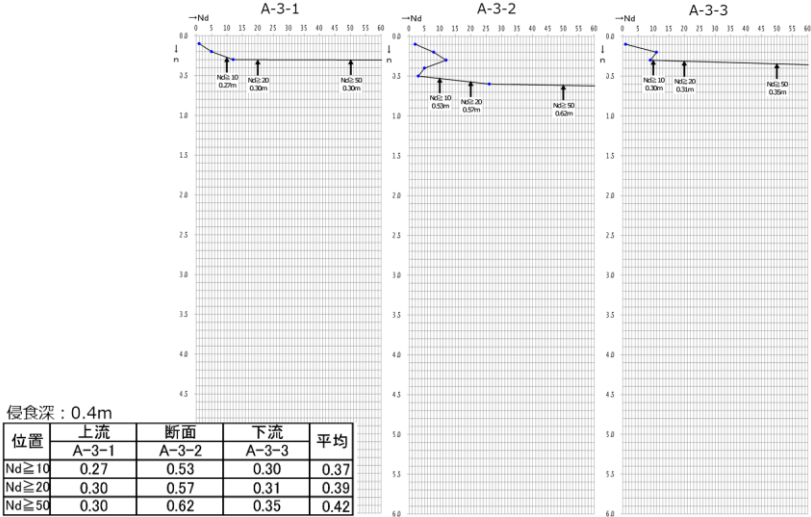
横断測線	現地調査結果																										
A-3	<p>現地写真</p>

<p>調査結果</p> <p>水路はコンクリートであり、両側の溪床もコンクリート張り、蛇カゴ、埋戻し土であり、溪床は完全に人工改変されている。埋戻し土は、ボールの先端が入らない程度に硬質である。</p> <p>1次谷及び2次谷については、現地踏査における斜面状況、露頭状況から、土石流発生予想深さ（平均侵食深）を求めた。</p>																										
	<p>簡易貫入試験結果</p>

<p>侵食深：0.4m</p>

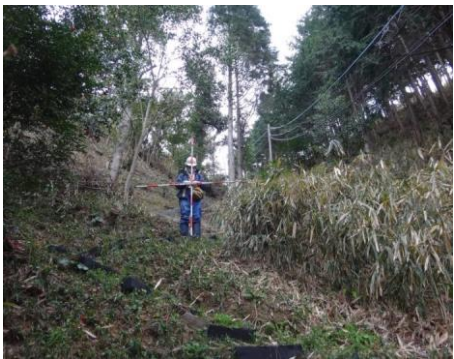
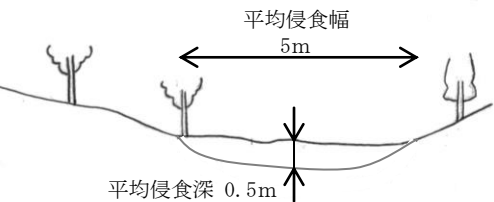
<p>調査結果</p> <p>小規模な谷であり、表流水は認められない。溪床沿いに管理道が通っている。</p> <p>0次谷については、谷の最上流部に位置し集水域が狭いこと、斜面勾配が急であること、現地踏査における斜面状況、露頭状況から、土石流発生予想深さ（平均侵食深）を0.5mとした。</p>

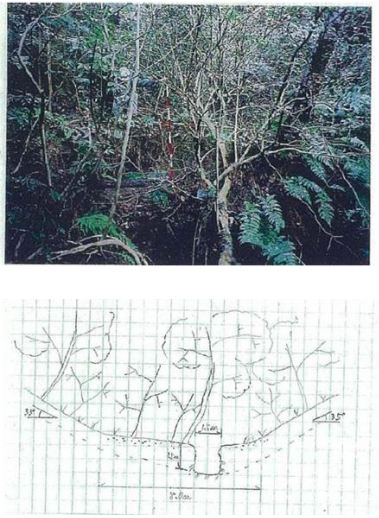
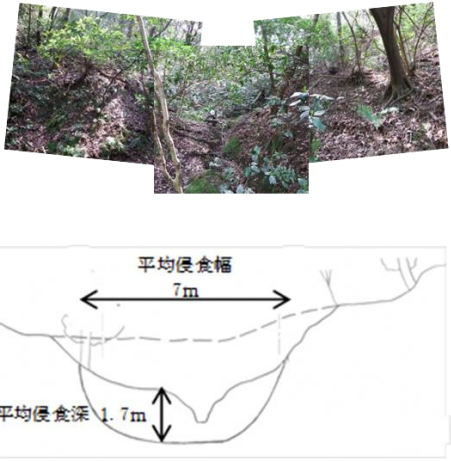
島根県 (I-2)	自社調査 (横断測線B-4)
現地写真・スケッチ

備考	幅 : 8m 深さ : 1.5m 侵食可能断面積 : 12 m ²	平均侵食幅 : 7m 平均侵食深 : 1.7m 侵食可能断面積 : 11.9 m ²
相違点	<ul style="list-style-type: none"> ・島根県調査結果と比較し、自社調査結果の侵食幅は小さく、侵食深は大きい、侵食可能断面積はほぼ同じである。 ・自社調査結果の侵食深は簡易貫入試験結果を踏まえて推定している。 	
	島根県 (I-3)	自社調査 (横断測線A-2)
現地写真・スケッチ

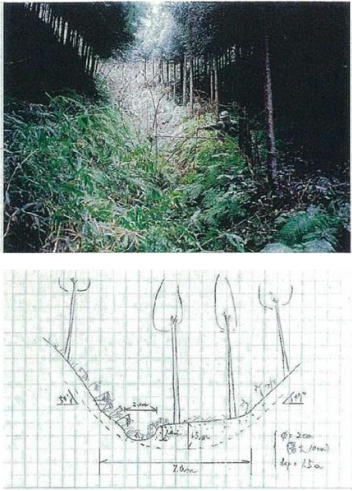
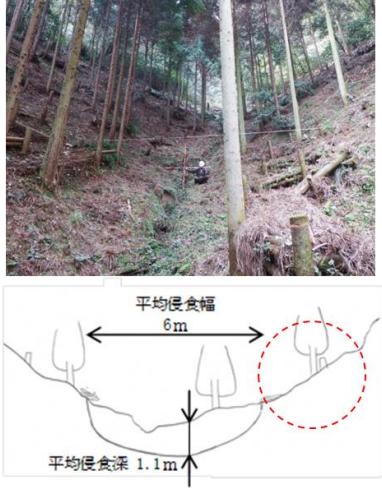
備考	幅 : 9m 深さ : 1.5m 侵食可能断面積 : 13.5 m ²	平均侵食幅 : 6m 平均侵食深 : 1.1m 侵食可能断面積 : 6.6 m ²
相違点	<ul style="list-style-type: none"> ・島根県調査結果と比較し、自社調査結果においては、左岸斜面が急な箇所(赤丸部)は、堆積物(表土)は薄く侵食されにくいと判断したこと、また、直線的な溪床で、ガリーを中心とした侵食が予想されることから侵食幅が小さい。 ・自社調査結果の侵食深は簡易貫入試験結果を踏まえて推定している。

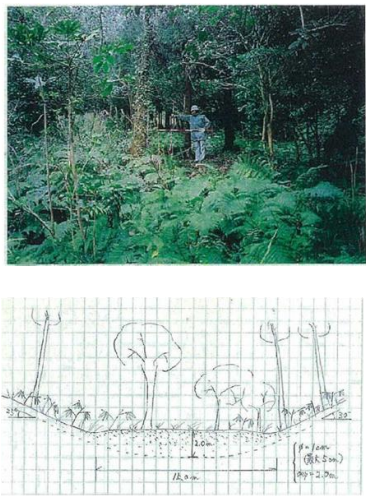
島根県 (I-2)	自社調査 (横断測線B-11)
現地写真・スケッチ

備考	幅 : 15m 深さ : 2.0m 侵食可能断面積 : 30 m ²	平均侵食幅 : 8m 平均侵食深 : 2.9m 侵食可能断面積 : 23.2 m ²
相違点	<ul style="list-style-type: none"> ・島根県調査結果と比較し、自社調査結果においては、左岸側には表流水が認められ、左岸のガリーを中心とした侵食が予想される。 ・右岸の高くなっている所(赤丸部)は、現在は通路が設置され、通路脇に小規模の洗掘跡が認められるものの、堆積物(表土)は薄く侵食されにくいと判断した。 ・自社調査結果の侵食深は簡易貫入試験結果を踏まえて推定している。 	
	島根県 (I-3)	自社調査 (横断測線B-5)
現地写真・スケッチ	 	 
備考	幅 : 5m 深さ : 4.0m 侵食可能断面積 : 20 m ²	平均侵食幅 : 6m 平均侵食深 : 1.7m 侵食可能断面積 : 10.2 m ²
相違点	<ul style="list-style-type: none"> ・島根県調査結果と比較し、自社調査結果においては、巨礫による閉塞は局所的なものであることから、閉塞されていないところを代表的な横断測線としている。 ・島根県調査結果と比較し、自社調査結果の侵食幅は大きい。 ・自社調査結果の侵食深は簡易貫入試験結果を踏まえて推定している。

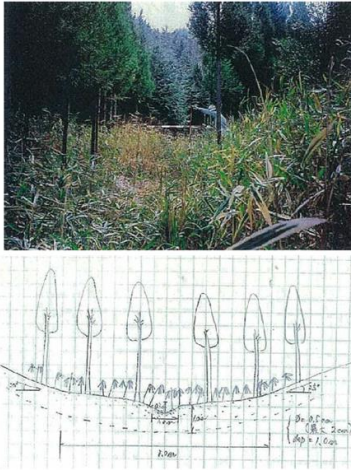
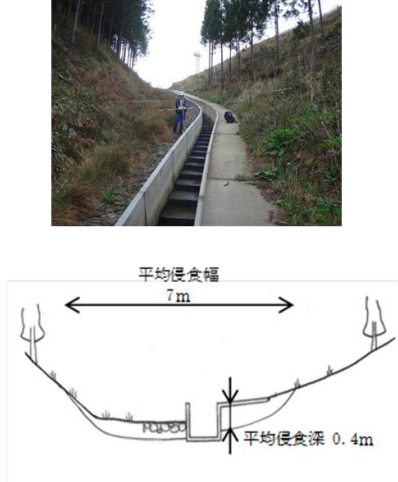
島根県 (I-2)	自社調査 (横断測線)
現地写真・スケッチ

備考	幅 : 8m 深さ : 1.0m 侵食可能断面積 : 8 m ²	平均侵食幅 : 7m 平均侵食深 : 0.4m 侵食可能断面積 : 2.8 m ²
相違点	<ul style="list-style-type: none"> ・島根県の調査位置は、現在人工改変（水路設置）されている。 ・島根県調査結果より、当社評価の侵食幅及び侵食深は小さい。 ・自社調査結果の侵食深は簡易貫入試験結果を踏まえて推定している。 	
	島根県 (I-3)	自社調査 (該当無)
現地写真・スケッチ

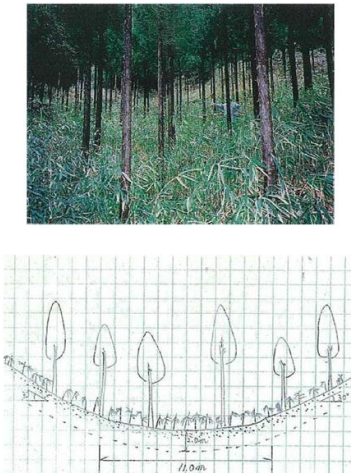
<p>島根県調査後、人工改変（敷地造成）されているため対応する自社調査結果なし。</p>
備考	幅 : 11m 深さ : 2.0m 侵食可能断面積 : 22 m ²	
相違点	-

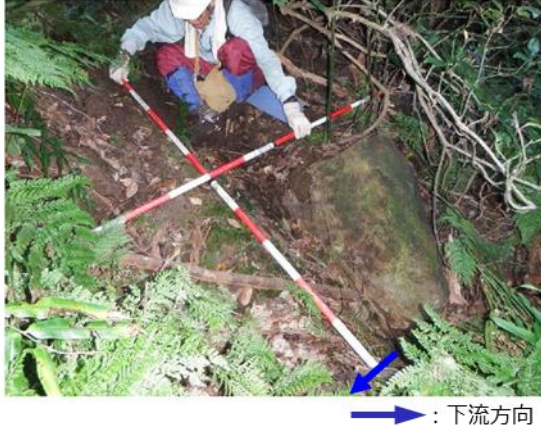
②

<p style="text-align: right;">→ : 下流方向</p>	粒径 : 1.03m 縦幅 : 2.0m 横幅 : 0.4m 高さ : 0.7m
③

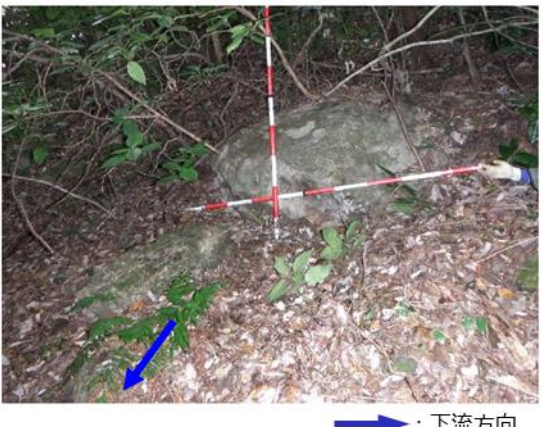
<p style="text-align: right;">→ : 下流方向</p>	粒径 : 1.17m 縦幅 : 1.6m 横幅 : 1.0m 高さ : 0.9m
