# 4. 2 土石流調査結果（詳細） 現地調査結果（土石流危険溪流①）

現地調査  
資料2-1 P43 再掲

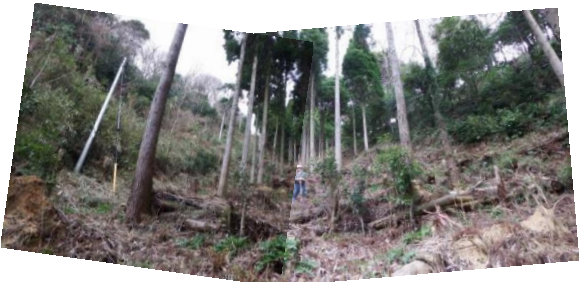
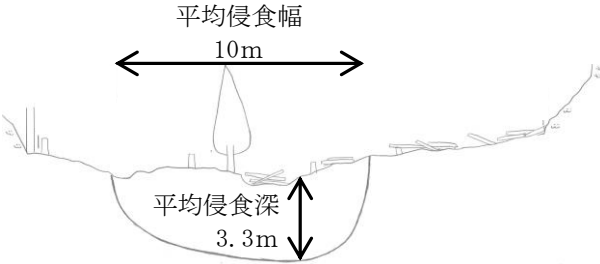
横断測線 A-2 調査結果

<p><b>調査結果</b></p> <p>溪床幅は広く18mと見積られる。溪床勾配も比較的緩く、厚い堆積物が分布すると推定される。兩岸は急傾斜をなし、断面位置付近では兩岸に露岩が認められる。A-2 溪流は箱状谷に近い形状をなす。</p> <p>1次谷及び2次谷については、現地踏査における斜面状況、露頭状況から、土石流発生予想深さ（平均侵食深）を求めた。</p>

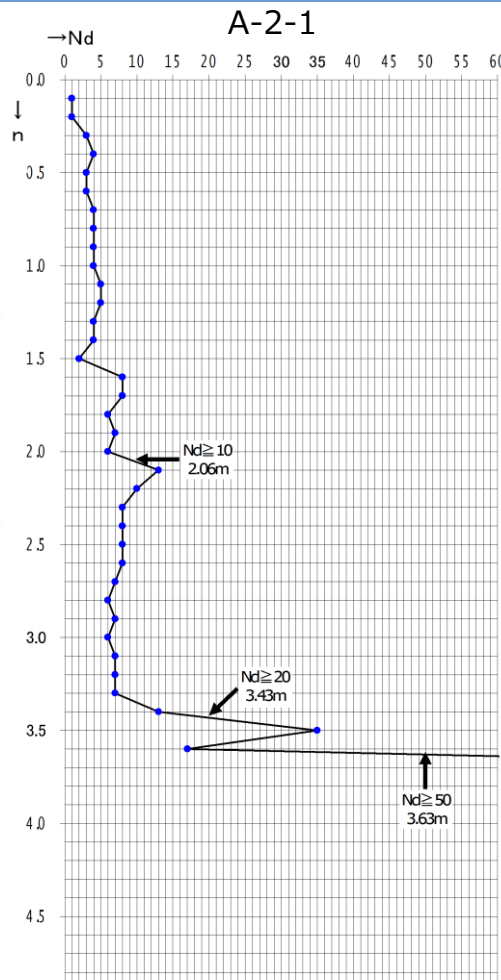
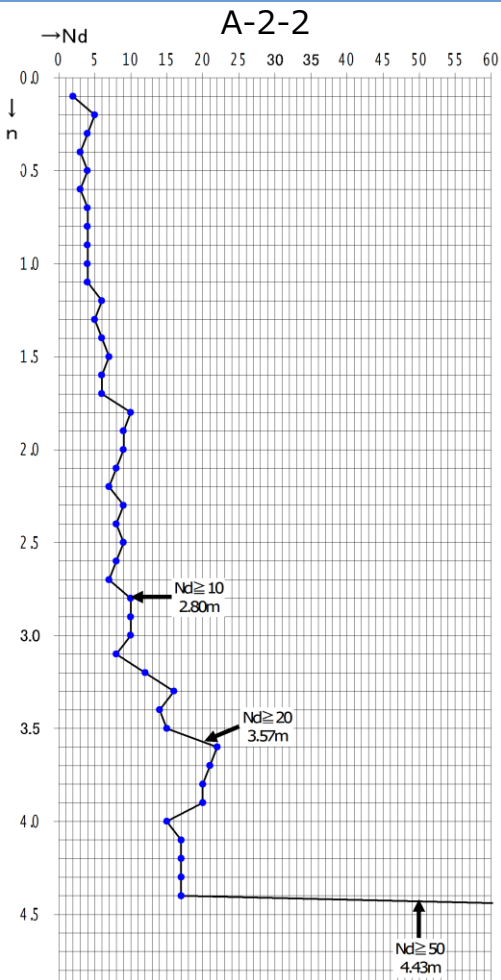
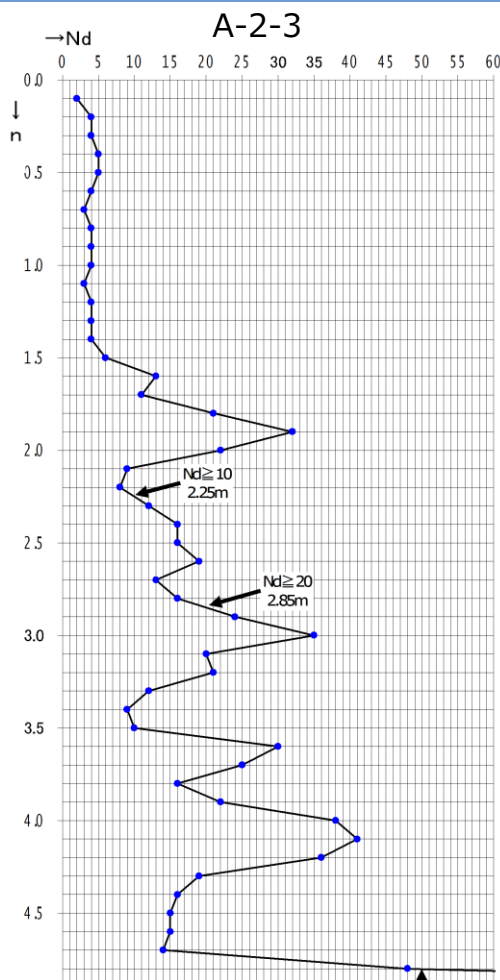
## 土石流危険溪流① 横断測線 A-2

侵食深: 3.3m

位置	上流	断面	下流	平均
	A-2-1	A-2-2	A-2-3	
Nd ≥ 10	2.06	2.80	2.25	2.37
Nd ≥ 20	3.43	3.57	2.85	3.28
Nd ≥ 50	3.63	4.43	4.80	4.29

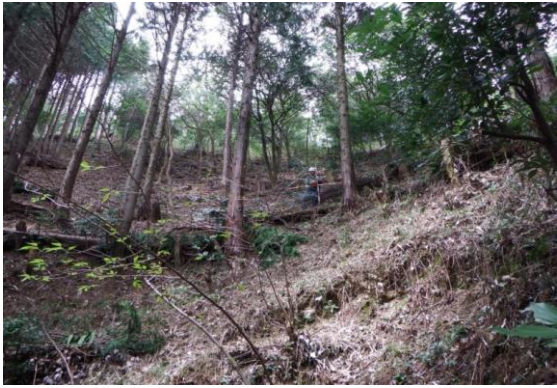
横断測線 B-2 調査結果

<p data-bbox="1302 391 1495 425">現地スケッチ</p>  
	<p data-bbox="691 853 823 888">調査結果</p> <p data-bbox="691 902 1901 1053">谷頭上方の急斜面で、開いた谷型斜面よりなる。 0次谷については、谷の最上流部に位置し集水域が狭いこと、斜面勾配が急であること、現地踏査における斜面状況、露頭状況から、土石流発生予想深さ（平均侵食深）を0.5mとした。</p>

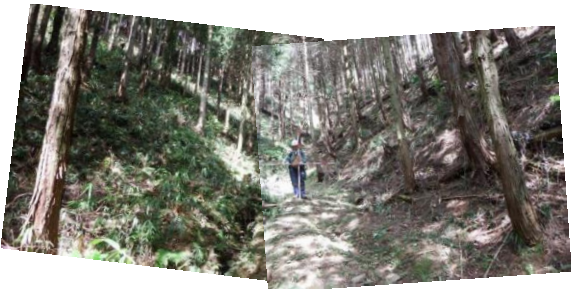
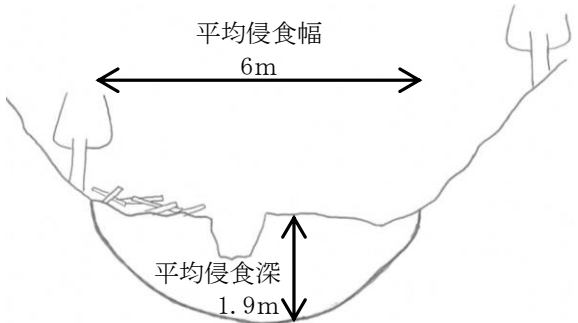
横断測線 B-3 調査結果

<p data-bbox="672 776 807 812">調査結果</p> <p data-bbox="672 825 1881 936">                     溪床幅は狭く両岸は急傾斜をなすため、谷底のある開いたV字谷様をなす。溪床には深さ0.5~0.8mの深いガリーが連続している。直上流では溪床付近に露岩が認められる。両岸も急傾斜で表土が薄い。                 </p> <p data-bbox="672 939 1881 1015">                     1次谷及び2次谷については、現地踏査における斜面状況、露頭状況から、土石流発生予想深さ（平均侵食深）を求めた。                 </p>

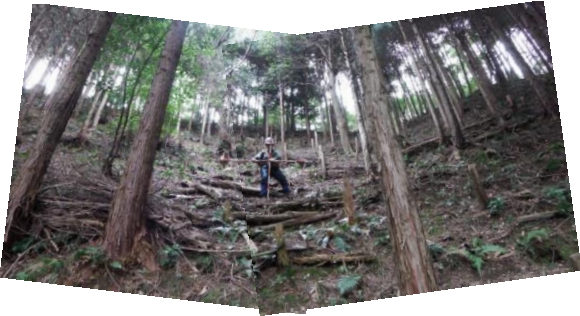
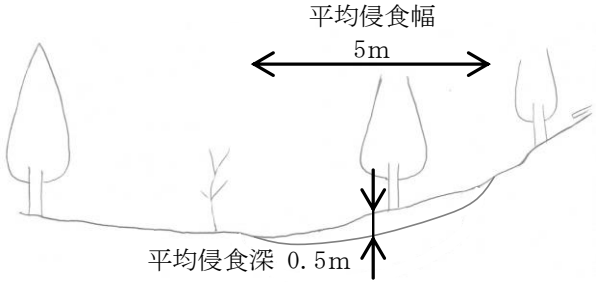
横断測線 B-4 調査結果

<p>調査結果</p> <p>谷頭上方の急斜面で、開いた谷型斜面よりなる。表層には径 5cm 以下の礫が多数分布しており、堆積物(表土)は薄いと推測される。</p> <p>0次谷については、谷の最上流部に位置し集水域が狭いこと、斜面勾配が急であること、現地踏査における斜面状況、露頭状況から、土石流発生予想深さ(平均侵食深)を 0.5m とした。</p>

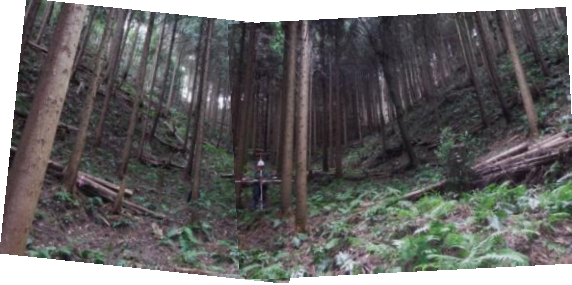
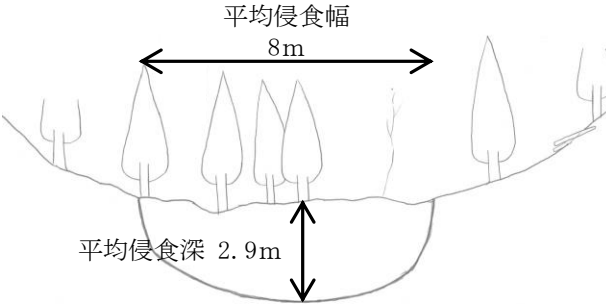
横断測線 B-6 調査結果

<p><b>調査結果</b></p> <p>溪床幅は10mを越えて広く、その勾配も緩いため厚さ1.5mを越える厚い堆積物が分布すると推定される。兩岸は急傾斜をなし、開いたU字谷様をなす。</p> <p>1次谷及び2次谷については、現地踏査における斜面状況、露頭状況から、土石流発生予想深さ（平均侵食深）を求めた。</p>

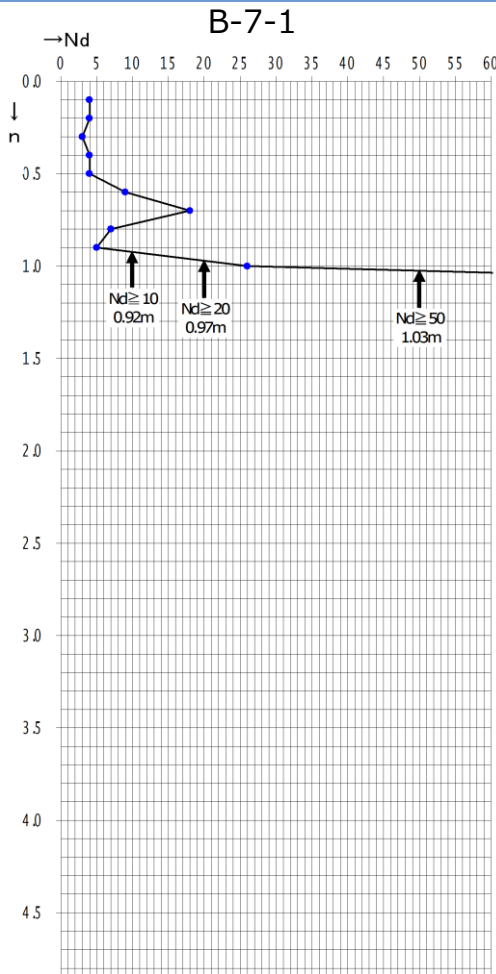
## 土石流危険溪流① 横断測線 B-7 (簡易貫入試験)

侵食深: 1.1m

位置	上流	断面	下流	平均
	B-7-1	B-7-2	B-7-3	
Nd ≥ 10	0.92	1.06	0.80	0.93
Nd ≥ 20	0.97	1.32	0.80	1.03
Nd ≥ 50	1.03	1.35	0.81	1.06

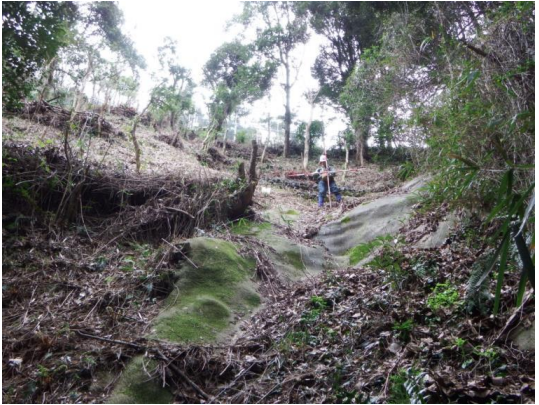
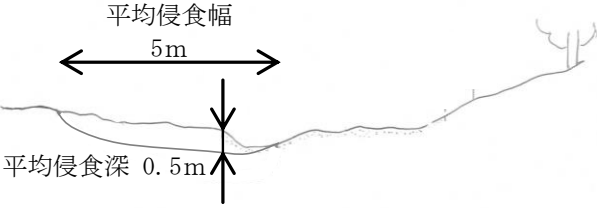
横断測線 C-1 調査結果

<p>調査結果</p> <p>急傾斜の谷型斜面からなり、斜面中には小規模な崩壊跡が複数認められる。溪床相当部には上部から下端部にかけて連続してモルタル吹付工が施工されている。この部分は小規模な土石流が発生した跡と推測される。土石流跡であることから、表層の堆積物は削剥されており、非常に薄いと推定される。</p> <p>0次谷については、谷の最上流部に位置し集水域が狭いこと、斜面勾配が急であること、現地踏査における斜面状況、露頭状況から、土石流発生予想深さ（平均侵食深）を0.5mとした。</p>

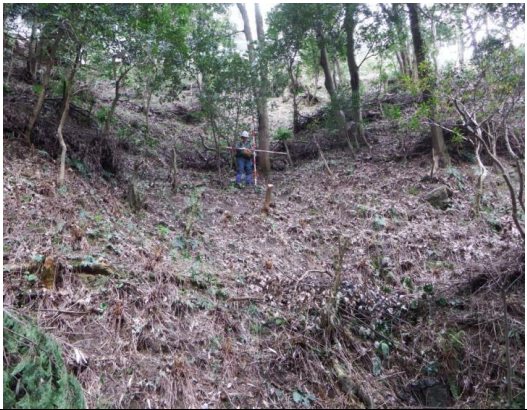
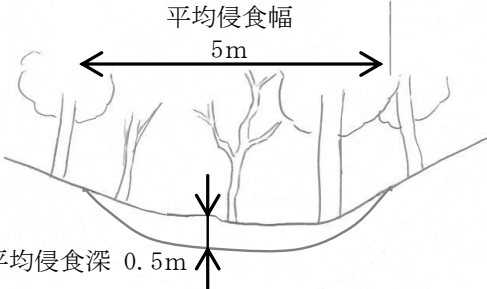
横断測線 C-2 調査結果

<p><b>調査結果</b></p> <p>急傾斜の谷型斜面からなり、崩壊跡地が認められる。表層には黒色頁岩の細片が多く露出し、崩壊跡地内にも露岩が確認できることから、全体に堆積物(表土)は薄いと予想される。</p> <p>0次谷については、谷の最上流部に位置し集水域が狭いこと、斜面勾配が急であること、現地踏査における斜面状況、露頭状況から、土石流発生予想深さ(平均侵食深)を0.5mとした。</p>

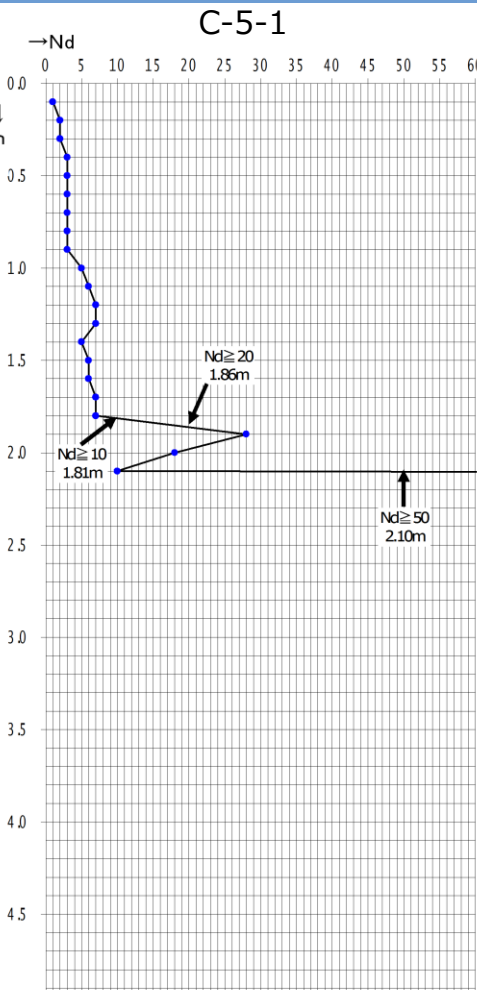
## 土石流危険溪流① 横断測線 C-5 (簡易貫入試験)

侵食深 : 2.0m

位置	上流	断面	下流	平均
	C-5-1	C-5-2	C-5-3	
Nd ≥ 10	1.81	1.70	0.83	1.45
Nd ≥ 20	1.86	2.13	2.00	2.00
Nd ≥ 50	2.10	2.20	2.00	2.10

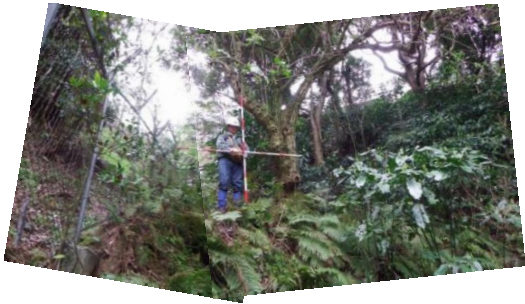
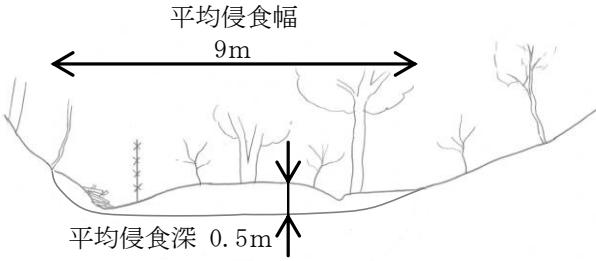
横断測線 D-1 調査結果

<p>調査結果</p> <p>D 支流は1条の直線的な溪流のみからなる。谷地形が明瞭で溪床と谷壁の区分は明瞭である。両岸は急傾斜をなす。</p> <p>0次谷については、谷の最上流部に位置し集水域が狭いこと、斜面勾配が急であること、現地踏査における斜面状況、露頭状況から、土石流発生予想深さ（平均侵食深）を0.5mとした。</p>

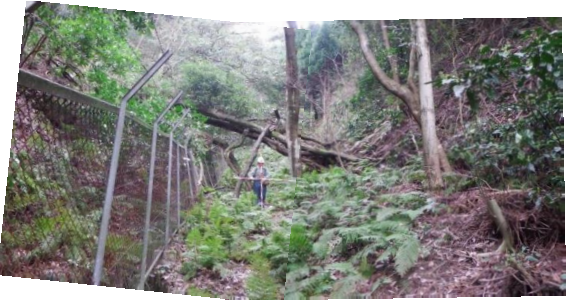
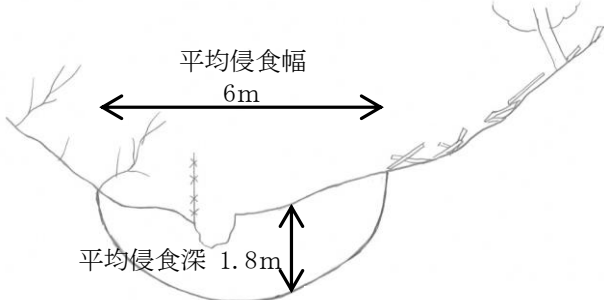
横断測線 D-2 調査結果

<p><b>調査結果</b></p> <p>直線的な溪流で D-1 溪流と大きな変化は認められない。深さ 0.5m 前後のガリーが連続する。兩岸は急傾斜をなし、堆積物(表土)が薄い。</p> <p>1 次谷及び 2 次谷については、現地踏査における斜面状況、露頭状況から、土石流発生予想深さ(平均侵食深)を求めた。</p>

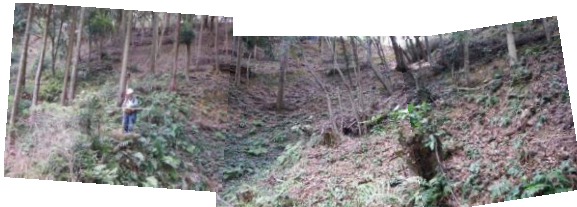
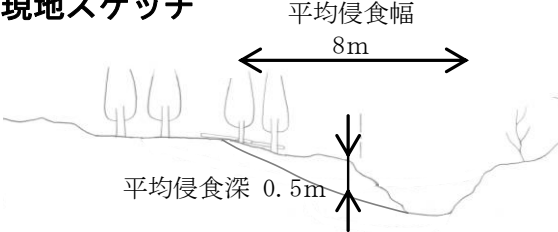
横断測線	現地調査結果	
A-1	<p><b>現地写真</b></p>

<p>平均侵食幅 8m 平均侵食深 0.5m</p>
	<p><b>調査結果</b></p> <p>周辺は谷地形をなし、その上流側は急傾斜の谷型斜面からなる。 0次谷については、谷の最上流部に位置し集水域が狭いこと、斜面勾配が急であること、現地踏査における斜面状況、露頭状況から、土石流発生予想深さ（平均侵食深）を0.5mとした。</p>

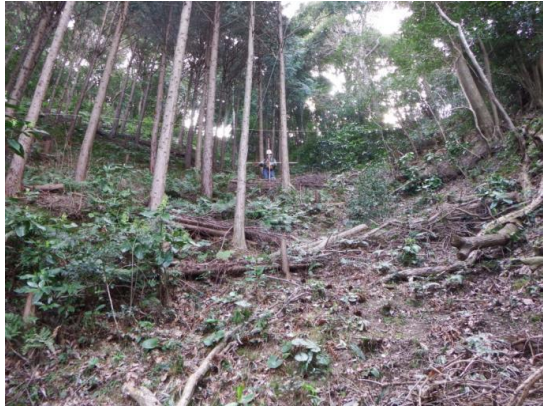
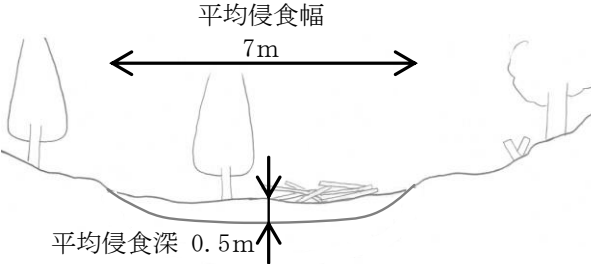
横断測線	現地調査結果	
A-3	<p>現地写真</p>

<p>調査結果</p> <p>急傾斜で開いた谷型斜面が連続する。                  0次谷については、谷の最上流部に位置し集水域が狭いこと、斜面勾配が急であること、現地踏査における斜面状況、露頭状況から、土石流発生予想深さ（平均侵食深）を0.5mとした。</p>

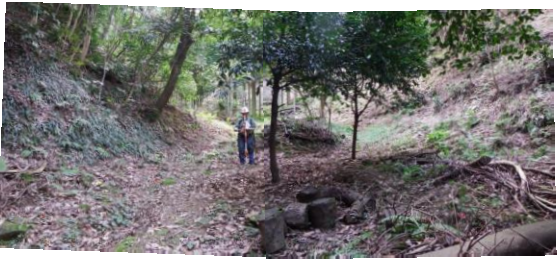
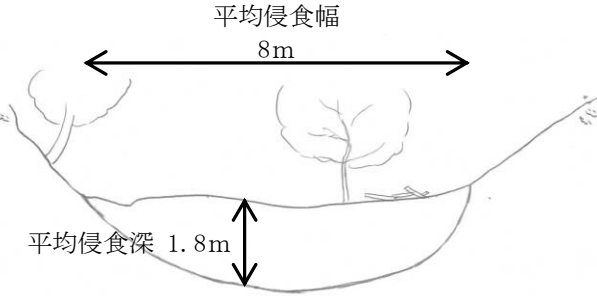
横断測線	現地調査結果	
A-5	<p><b>現地写真</b></p>

<p>平均侵食幅 8m</p> <p>平均侵食深 1.8m</p>
	<p><b>調査結果</b></p> <p>溪床は平滑で緩傾斜であるが両岸は急傾斜をなし、開いた箱状谷をなす。0字谷に比べて溪床幅が狭い。両溪岸には露岩が認められ、斜面の堆積物（表土）は薄い。断面位置直下流の溪床には深さ1.5mのガリーが形成されている。</p> <p>1次谷及び2次谷については、現地踏査における斜面状況、露頭状況から、土石流発生予想深さ（平均侵食深）を求めた。</p>

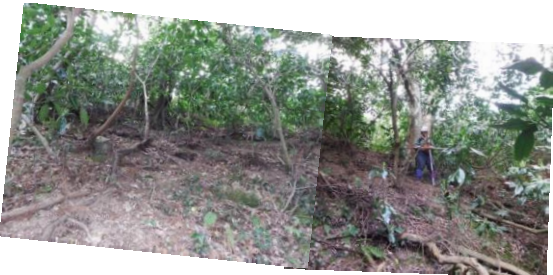
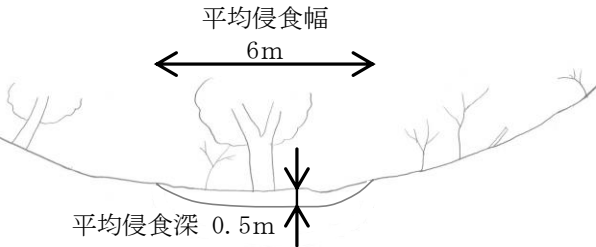
横断測線	現地調査結果	
A-6	<p>現地写真</p>

<p>平均侵食幅 6m 平均侵食深 0.5m</p>
<p>調査結果</p> <p>開いた谷型斜面であるが、底部と両岸斜面の傾斜変化は比較的明瞭である。 0次谷については、谷の最上流部に位置し集水域が狭いこと、斜面勾配が急であること、現地踏査における斜面状況、露頭状況から、土石流発生予想深さ（平均侵食深）を0.5mとした。</p>

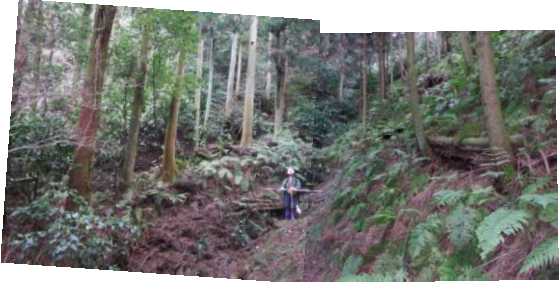
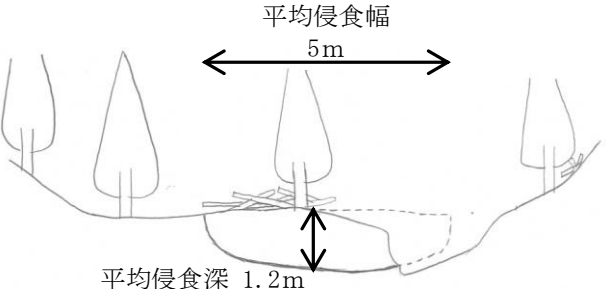
横断測線	現地調査結果	
A-7	<p>現地写真</p>

<p>平均侵食幅 5m 平均侵食深 1.2m</p>
<p>調査結果</p> <p>溪床は緩傾斜をなすが両岸は急峻で、溪床には厚い堆積物が分布している。断面位置付近では溪床に深いガリー(1.3m程度)が形成されている。</p> <p>1次谷及び2次谷については、現地踏査における斜面状況、露頭状況から、土石流発生予想深さ(平均侵食深)を求めた。</p>

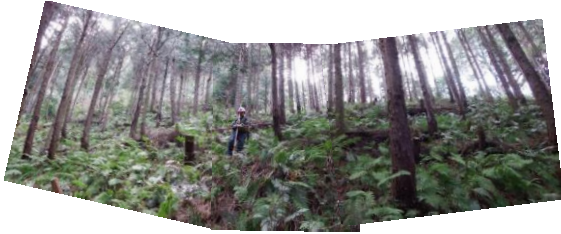
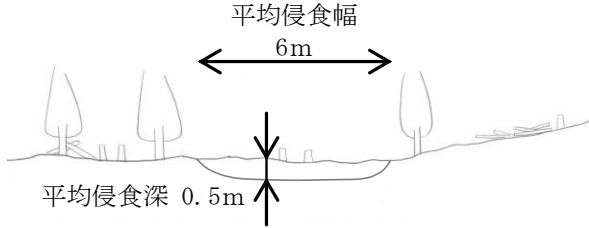
横断測線	現地調査結果	
A-8	<p>現地写真</p>

<p>平均侵食幅 6m</p> <p>平均侵食深 0.5m</p>
	<p>調査結果</p> <p>大きく開いた谷型斜面よりなる。                  0次谷については、谷の最上流部に位置し集水域が狭いこと、斜面勾配が急であること、現地踏査における斜面状況、露頭状況から、土石流発生予想深さ（平均侵食深）を0.5mとした。</p>

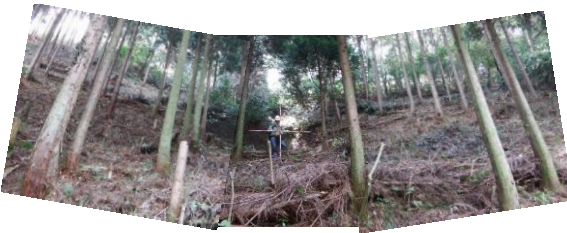
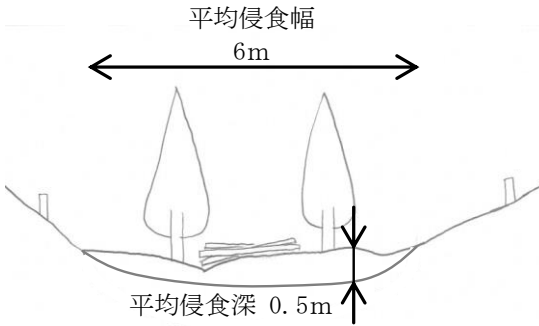
横断測線	現地調査結果	
A-10	<p>現地写真</p>

<p>平均侵食幅 6m</p> <p>平均侵食深 0.5m</p>
<p>調査結果</p> <p>急峻な谷型斜面で底部の流下方向は階段状をなし、一部には露岩が認められる。0次谷については、谷の最上流部に位置し集水域が狭いこと、斜面勾配が急であること、現地踏査における斜面状況、露頭状況から、土石流発生予想深さ（平均侵食深）を0.5mとした。</p>

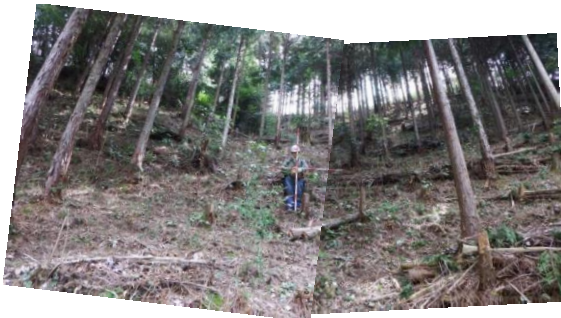
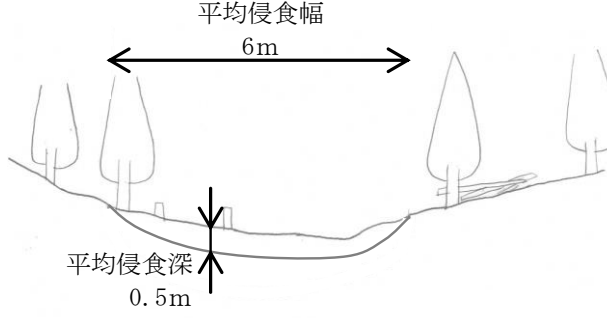
横断測線	現地調査結果	
A-11	<p>現地写真</p>

<p>調査結果</p> <p>急斜面の開いた谷型斜面よりなる。                  0次谷については、谷の最上流部に位置し集水域が狭いこと、斜面勾配が急であること、現地踏査における斜面状況、露頭状況から、土石流発生予想深さ（平均侵食深）を0.5mとした。</p>

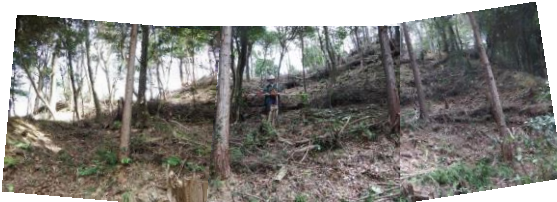
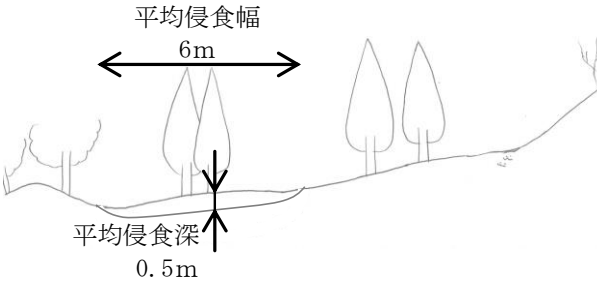
横断測線	現地調査結果	
A-12	<p><b>現地写真</b></p>

<p><b>調査結果</b></p> <p>谷頭付近の谷型斜面である。 0次谷については、谷の最上流部に位置し集水域が狭いこと、斜面勾配が急であること、現地踏査における斜面状況、露頭状況から、土石流発生予想深さ（平均侵食深）を0.5mとした。</p>

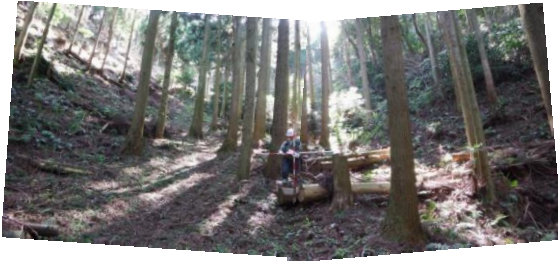
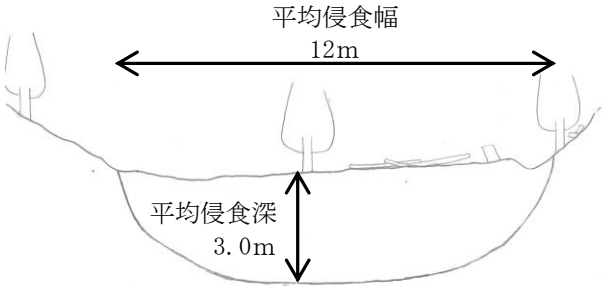
横断測線	現地調査結果	
A-13	<p>現地写真</p>

<p>調査結果</p> <p>溪床幅はほぼ一定して10mを越え、勾配も比較的緩く、厚い堆積物が分布すると推定される。両岸は急傾斜をなし、谷は開いた箱状谷をなす。溪床にはガリーが形成されている。</p> <p>1次谷及び2次谷については、現地踏査における斜面状況、露頭状況から、土石流発生予想深さ（平均侵食深）を求めた。</p>

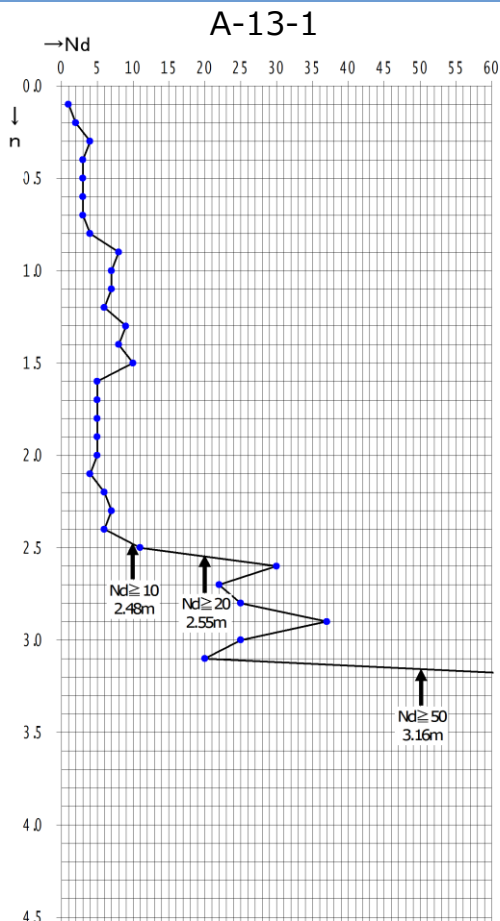
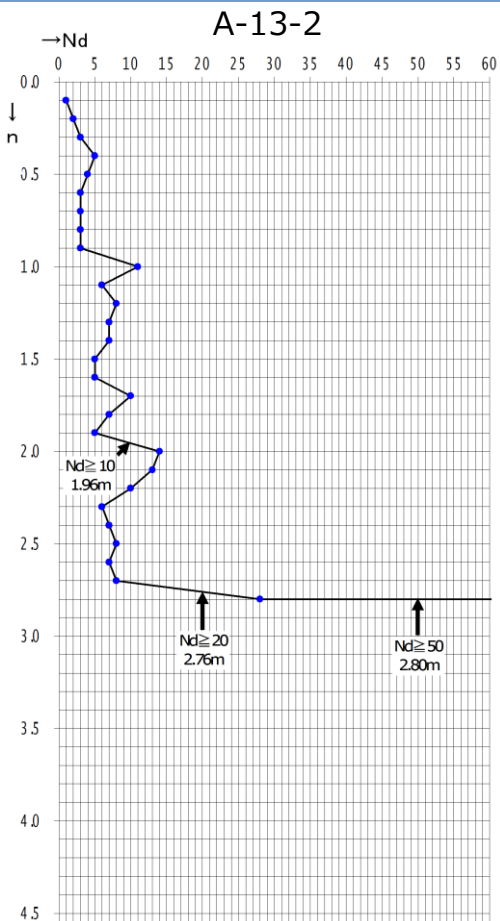
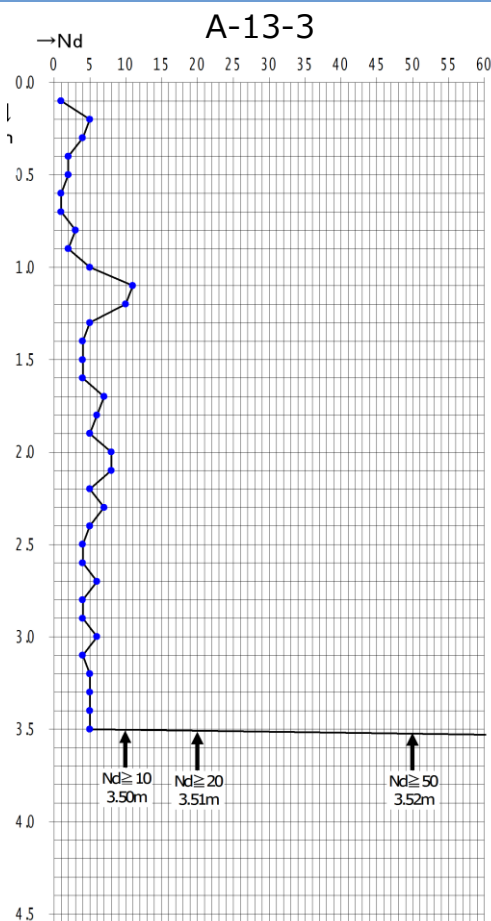
## 土石流危険溪流② 横断測線 A-13

侵食深 : 3.0m

位置	上流	断面	下流	平均
	A-13-1	A-13-2	A-13-3	
Nd ≥ 10	2.48	1.96	3.50	2.65
Nd ≥ 20	2.55	2.76	3.51	2.94
Nd ≥ 50	3.16	2.80	3.52	3.16

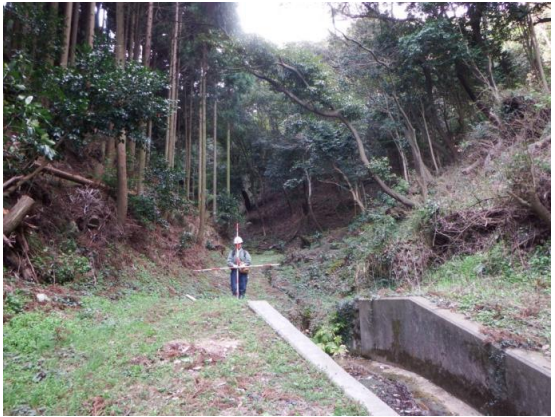
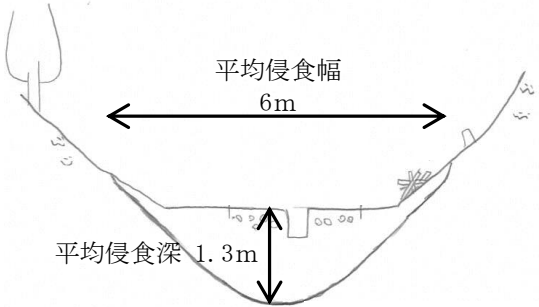
横断測線	現地調査結果	
A-15	<p>現地写真</p>

<p>調査結果</p> <p>本流沿いは溪床幅が狭い区間が多く、A-15 溪流も出口を除き全体に狭い。溪床には蛇力ゴ工が施工されている。そのため、溪床はほぼ平滑であるが兩岸は急傾斜をなし、溪岸と溪床の境界が明瞭である。</p> <p>1次谷及び2次谷については、現地踏査における斜面状況、露頭状況から、土石流発生予想深さ（平均侵食深）を求めた。</p>

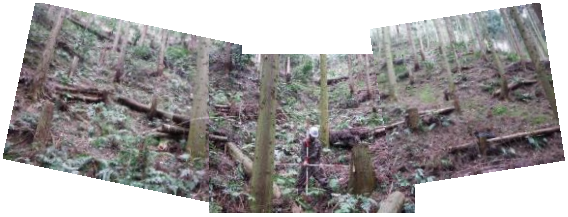
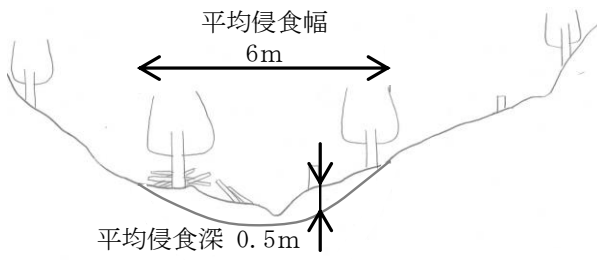
横断測線 A-3 調査結果

<p>調査結果</p> <p>急傾斜をなす右岸斜面中の谷型斜面である。 0次谷については、谷の最上流部に位置し集水域が狭いこと、斜面勾配が急であること、現地踏査における斜面状況、露頭状況から、土石流発生予想深さ（平均侵食深）を0.5mとした。</p>

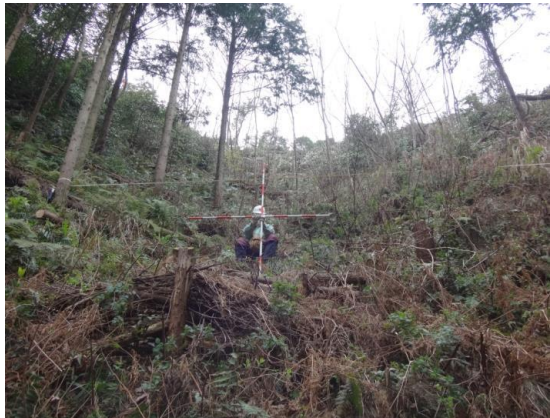
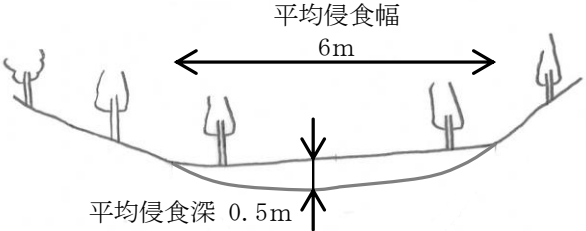
横断測線 A-4 調査結果

<p data-bbox="658 865 794 901">調査結果</p> <p data-bbox="658 915 1889 1065">谷は浅く、谷型斜面状を呈する。表流水は認められない。 0次谷については、谷の最上流部に位置し集水域が狭いこと、斜面勾配が急であること、現地踏査における斜面状況、露頭状況から、土石流発生予想深さ（平均侵食深）を0.5mとした。</p>

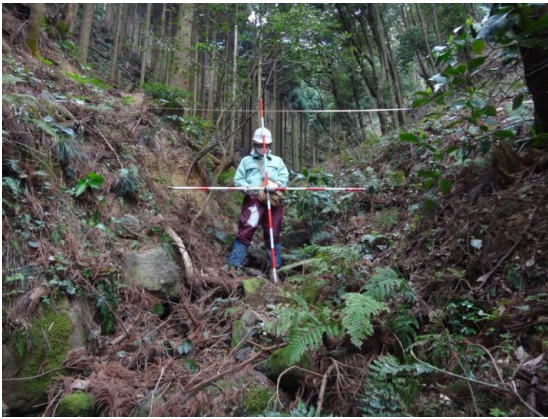
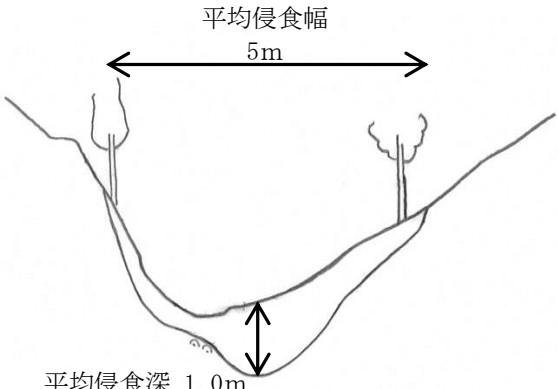
横断測線 A-5 調査結果

<p data-bbox="653 863 792 898">調査結果</p> <p data-bbox="653 915 1891 986">                     溪床はガリー状となっており、右岸斜面が急である。流路には露岩が多く、露岩の上に礫が分布する。                 </p> <p data-bbox="653 992 1891 1063">                     1次谷及び2次谷については、現地踏査における斜面状況、露頭状況から、土石流発生予想深さ（平均侵食深）を求めた。                 </p>

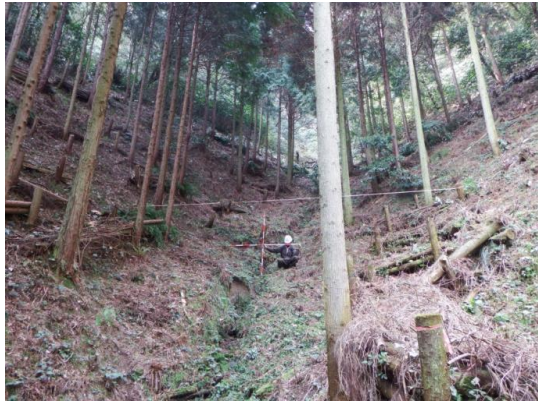
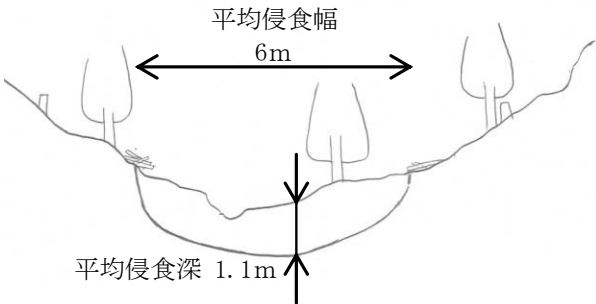
横断測線 A-2 調査結果

<p>平均侵食幅 6m</p> <p>平均侵食深 1.1m</p>
	<p>調査結果</p> <p>A-2 溪流は溪床勾配が多少緩く、堆積物中にガリーが形成され、それに沿って溝状の流下跡が認められる。</p> <p>1次谷及び2次谷については、現地踏査における斜面状況、露頭状況から、土石流発生予想深さ（平均侵食深）を求めた。</p>

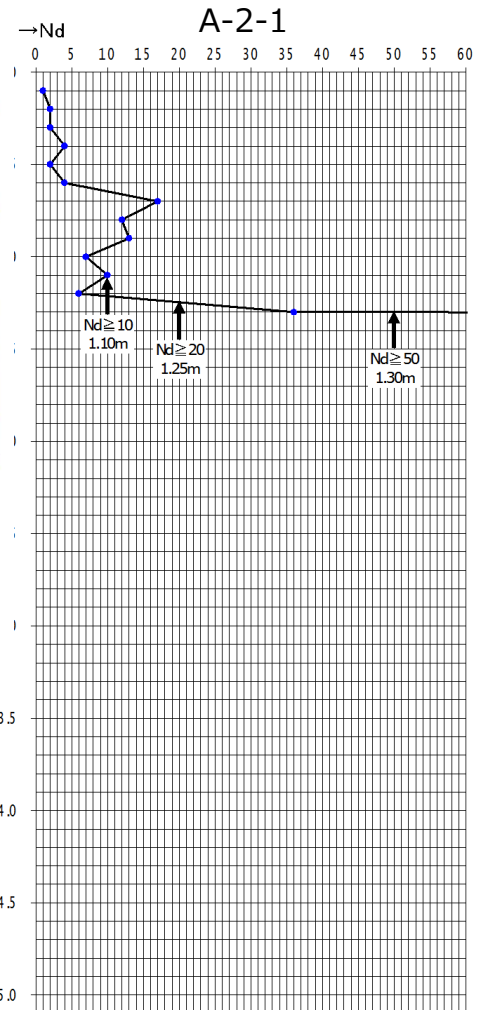
簡易貫入試験結果

侵食深 : 1.1m

位置	上流	断面	下流	平均
	A-2-1	A-2-2	A-2-3	
Nd ≥ 10	1.10	0.65	0.87	0.87
Nd ≥ 20	1.25	0.90	1.04	1.06
Nd ≥ 50	1.30	0.93	1.31	1.18

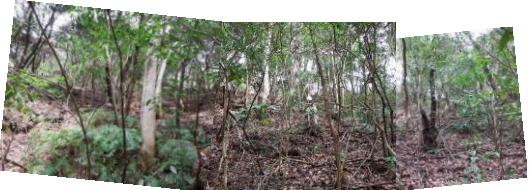
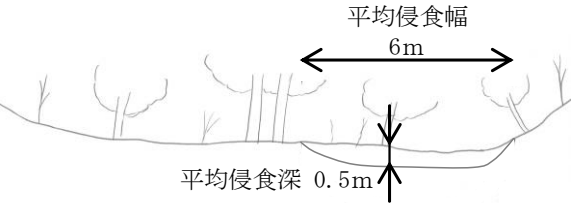
横断測線 B-3 調査結果

<p data-bbox="629 853 755 882">調査結果</p> <p data-bbox="629 896 1783 961">急斜面で開いた谷型斜面よりなる。谷状斜面の底部は二つに分岐しており、左岸側がより明瞭である。</p> <p data-bbox="629 975 1783 1075">0次谷については、谷の最上流部に位置し集水域が狭いこと、斜面勾配が急であること、現地踏査における斜面状況、露頭状況から、土石流発生予想深さ（平均侵食深）を0.5mとした。</p>

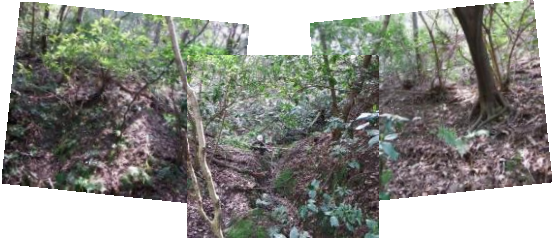
横断測線 B-4 調査結果

<p data-bbox="1226 486 1418 519">現地スケッチ</p>  
<p data-bbox="633 853 765 886">調査結果</p> <p data-bbox="633 901 1829 968">両岸は急傾斜をなすが溪床は勾配が緩く、溪床幅も広く厚い堆積物が分布する。溪床にはガリーが形成され、堆積物が深くえぐられている。</p> <p data-bbox="633 975 1829 1042">1次谷及び2次谷については、現地踏査における斜面状況、露頭状況から、土石流発生予想深さ（平均侵食深）を求めた。</p>

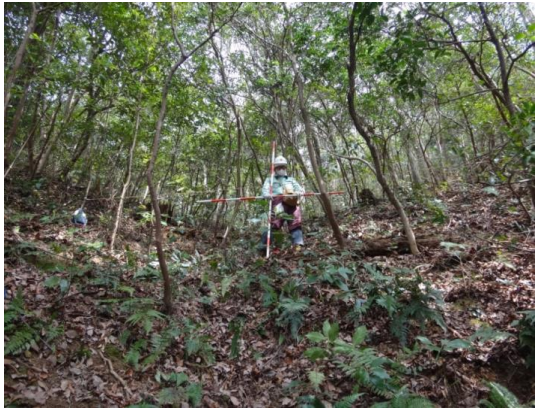
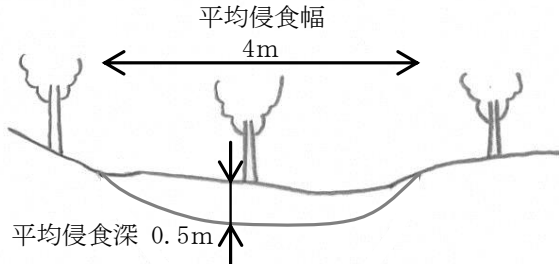
横断測線 B-5 調査結果

<p>平均侵食幅 4m</p> <p>平均侵食深 0.5m</p>
<p><b>調査結果</b></p> <p>断面位置は上方の緩傾斜部と、下方の急傾斜部との境界に位置する。表流水は認められない。</p> <p>0次谷については、谷の最上流部に位置し集水域が狭いこと、斜面勾配が急であること、現地踏査における斜面状況、露頭状況から、土石流発生予想深さ（平均侵食深）を0.5mとした。</p>

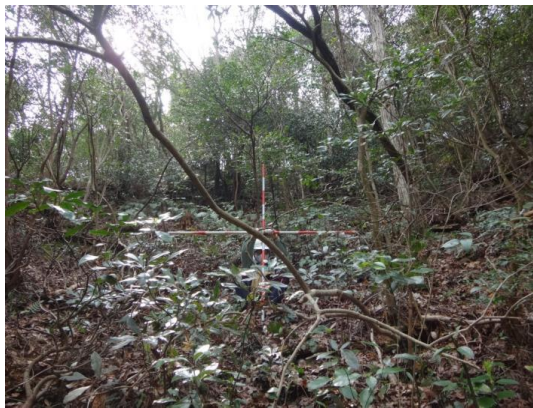
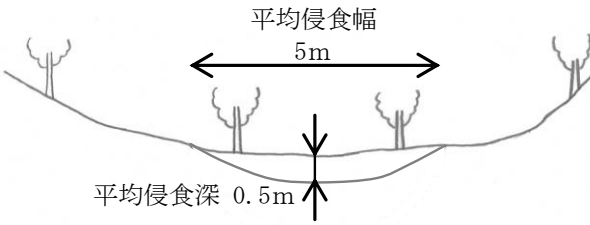
横断測線 B-7 調査結果

<p data-bbox="633 1011 768 1046">調査結果</p> <p data-bbox="672 1061 1837 1203">傾斜の急な浅い谷である。表流水や流路は認められない。 0次谷については、谷の最上流部に位置し集水域が狭いこと、斜面勾配が急であること、現地踏査における斜面状況、露頭状況から、土石流発生予想深さ（平均侵食深）を0.5mとした。</p>

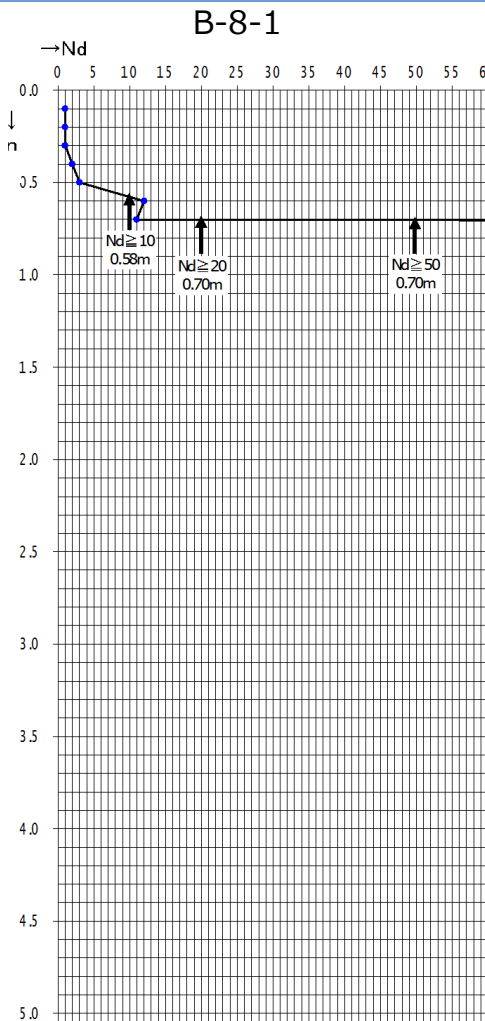
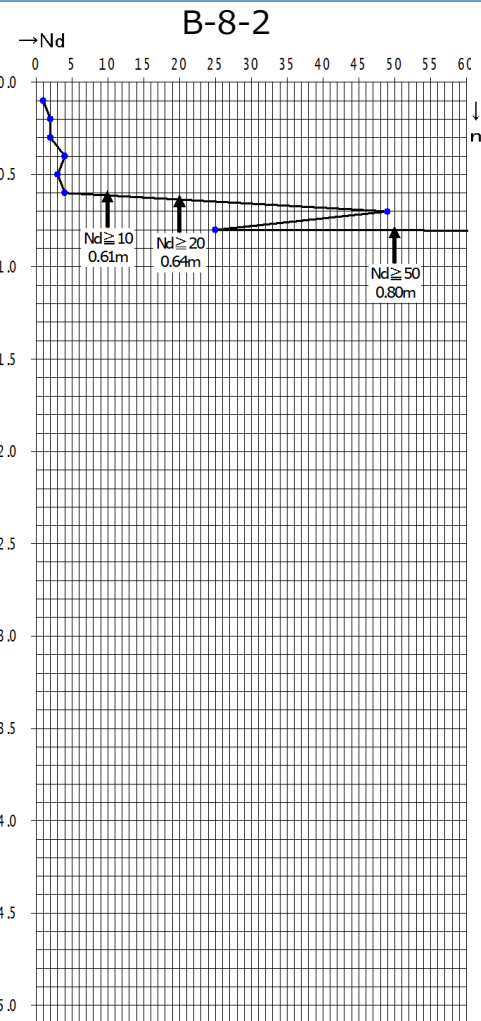
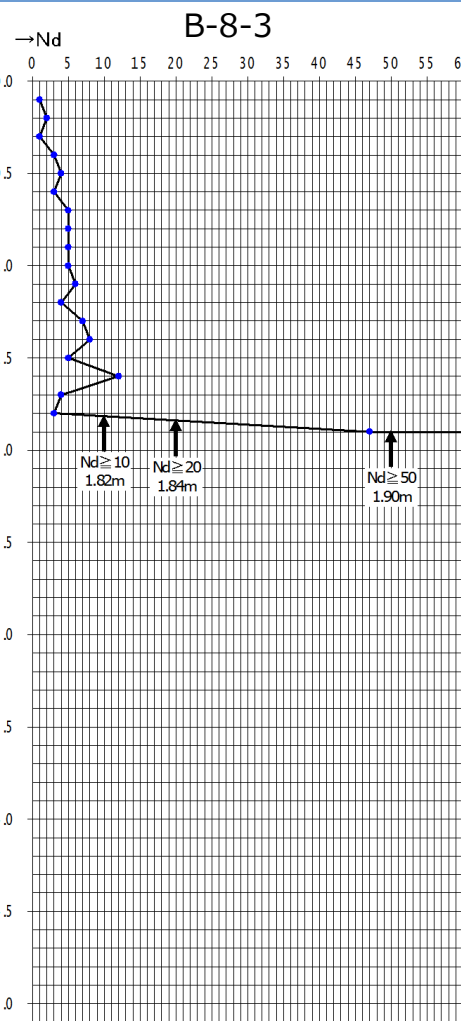
簡易貫入試験結果

侵食深: 1.1m

位置	上流	断面	下流	平均
	B-8-1	B-8-2	B-8-3	
Nd ≥ 10	0.58	0.61	1.82	1.00
Nd ≥ 20	0.70	0.64	1.84	1.06
Nd ≥ 50	0.70	0.80	1.90	1.13

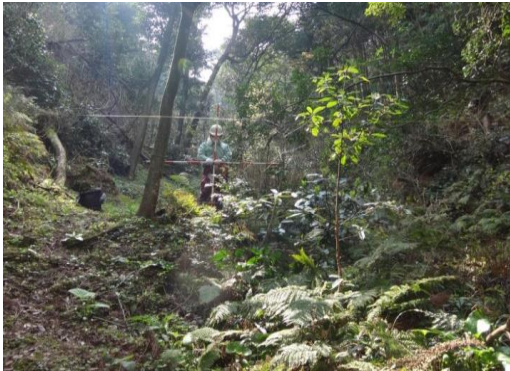
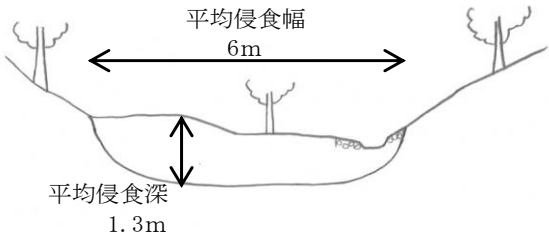
横断測線 B-9 調査結果

<p><b>調査結果</b></p> <p>流路沿いに古い蛇カゴが埋設されている。流路に表流水はなく、水たまりとなっている。右岸側に山道があり、流路付近よりもやや高くなっている。</p> <p>1次谷及び2次谷については、現地踏査における斜面状況、露頭状況から、土石流発生予想深さ（平均侵食深）を求めた。</p>

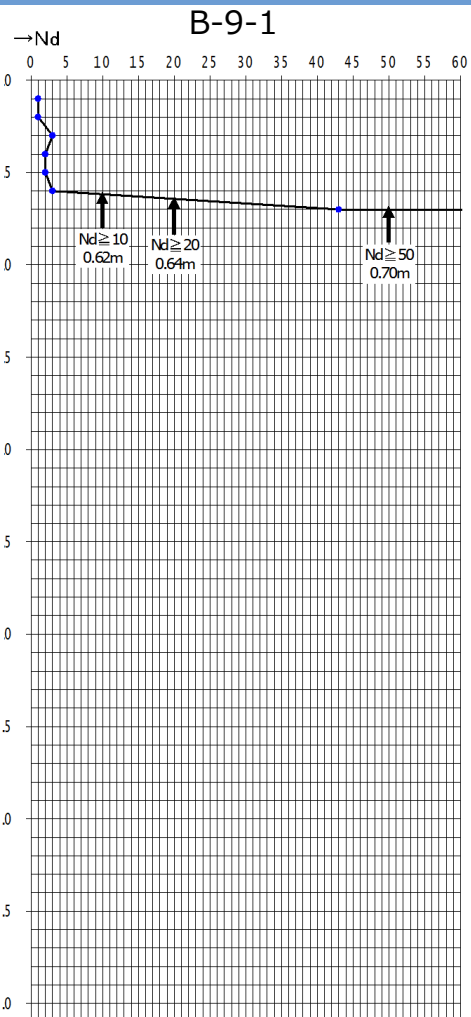
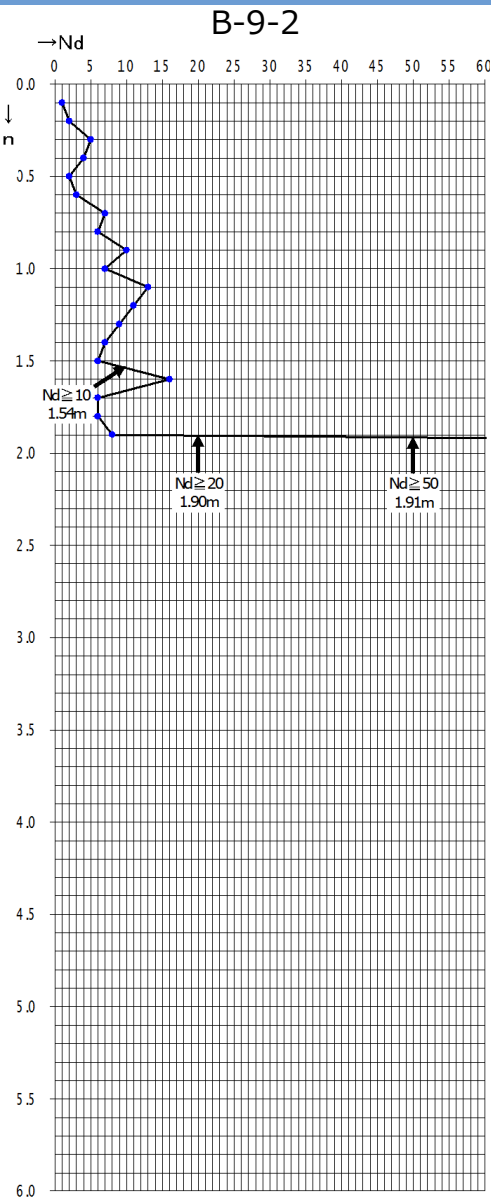
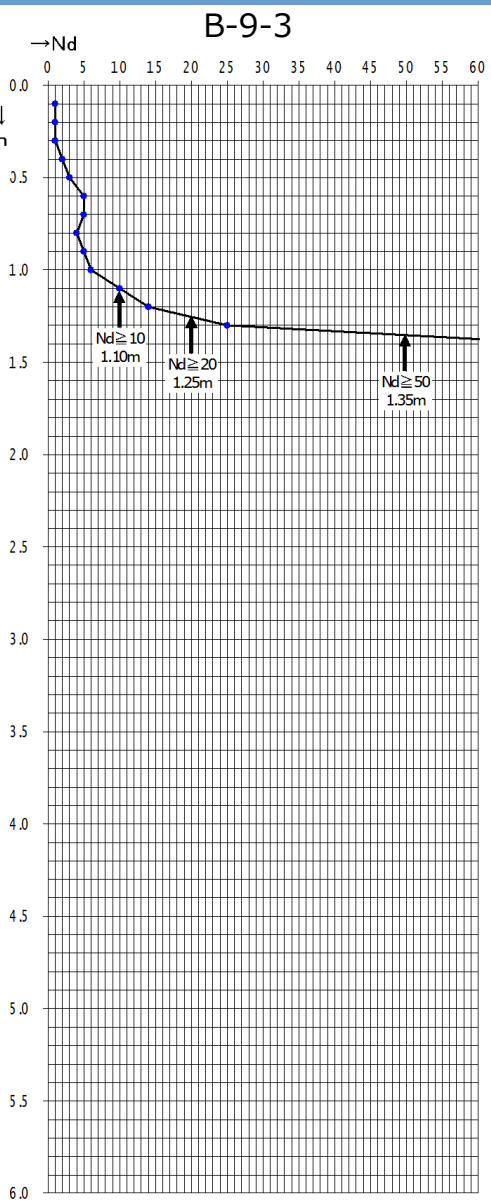
簡易貫入試験結果

侵食深 : 1.3m

位置	上流	断面	下流	平均
	B-9-1	B-9-2	B-9-3	
Nd ≥ 10	0.62	1.54	1.10	1.09
Nd ≥ 20	0.64	1.90	1.25	1.26
Nd ≥ 50	0.70	1.91	1.35	1.32

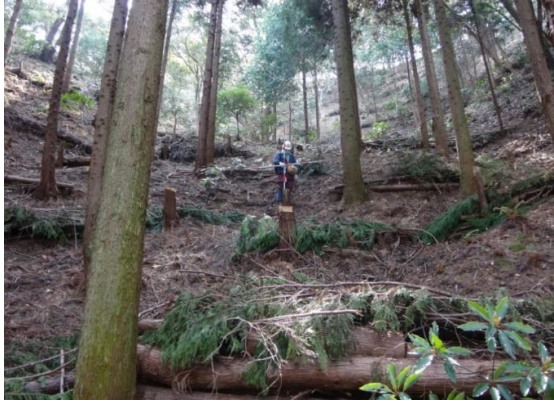
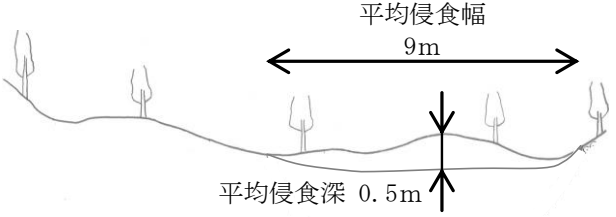
横断測線 A-3 調査結果

<p data-bbox="653 861 788 895">調査結果</p> <p data-bbox="653 909 1889 981">                     溪床は幅広く、地表面には凹凸があり、堆積物はやや厚いと推定される。表流水は認められない。                 </p> <p data-bbox="653 988 1889 1095">                     0次谷については、谷の最上流部に位置し集水域が狭いこと、斜面勾配が急であること、現地踏査における斜面状況、露頭状況から、土石流発生予想深さ（平均侵食深）を0.5mとした。                 </p>

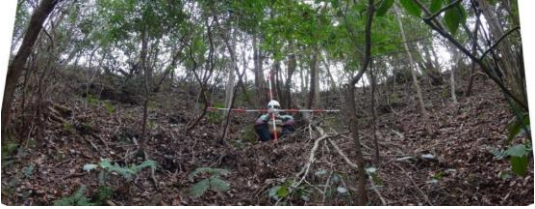
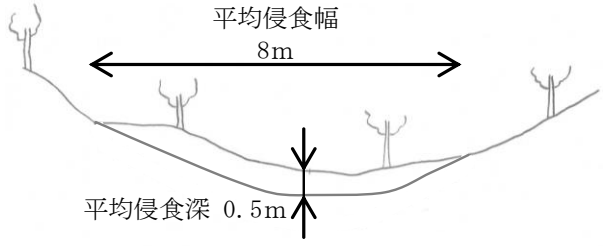
横断測線 B-1 調査結果

<p data-bbox="656 863 792 899">調査結果</p> <p data-bbox="656 913 1893 1063">谷には表流水は認められず、明瞭な溪床をなしてはいない。 0次谷については、谷の最上流部に位置し集水域が狭いこと、斜面勾配が急であること、現地踏査における斜面状況、露頭状況から、土石流発生予想深さ（平均侵食深）を0.5mとした。</p>

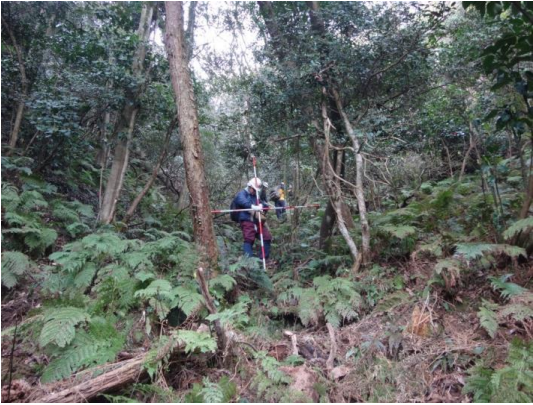
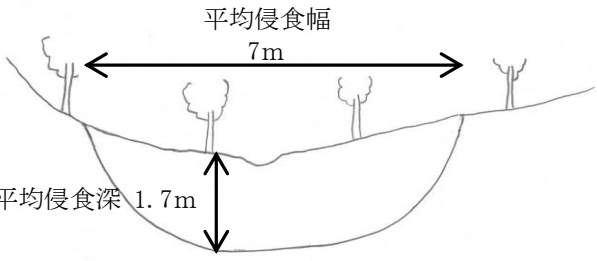
横断測線 B-3 調査結果

<p><b>調査結果</b></p> <p>小規模な流路があるが、水は流れていない。流路付近には苔が付いており、通常は水が流れていないと考えられる。斜面は右岸側が急であり、左岸側はやや緩くなっている。</p> <p>1次谷及び2次谷については、現地踏査における斜面状況、露頭状況から、土石流発生予想深さ（平均侵食深）を求めた。</p>

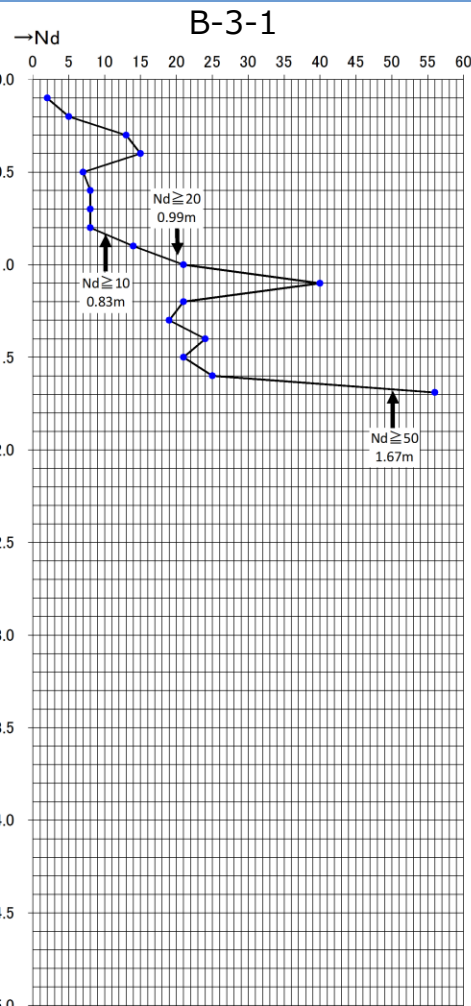
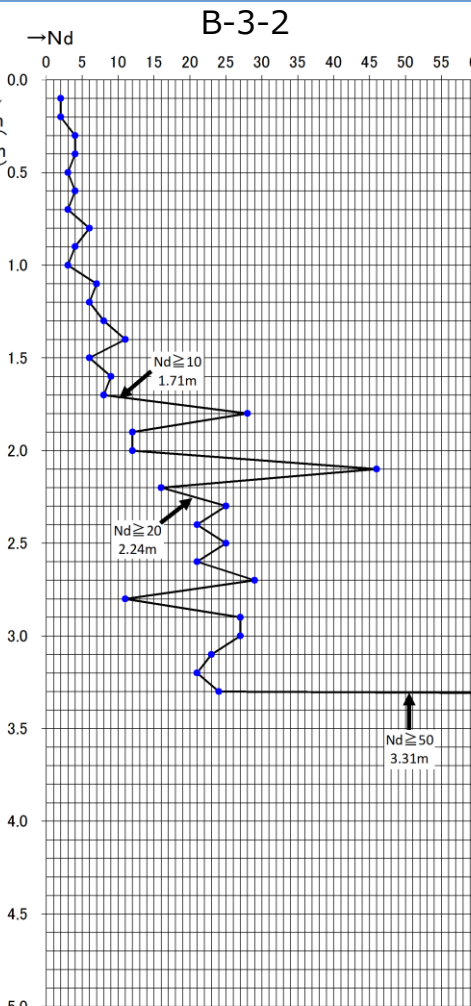
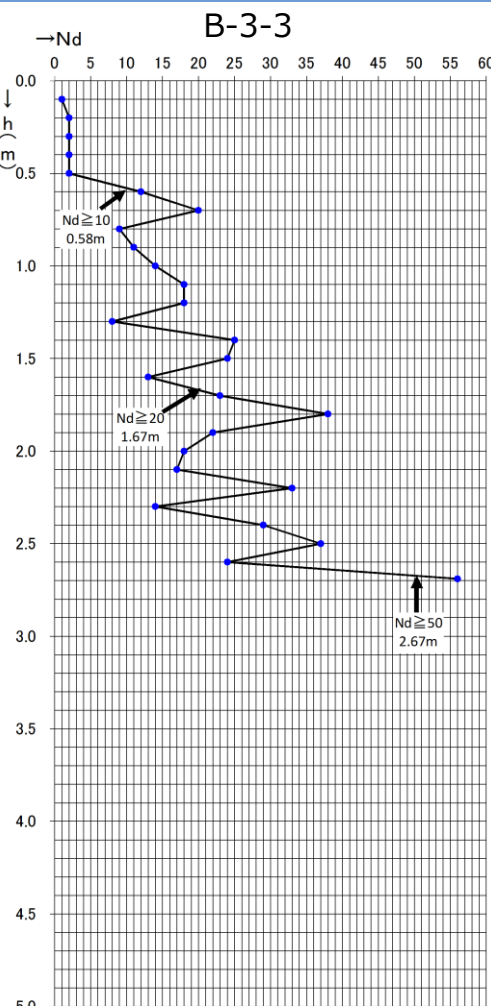
簡易貫入試験結果

侵食深 : 1.7m

位置	上流	断面	下流	平均
	B-3-1	B-3-2	B-3-3	
Nd ≥ 10	0.83	1.71	0.58	1.04
Nd ≥ 20	0.99	2.24	1.67	1.63
Nd ≥ 50	1.67	3.31	2.67	2.55

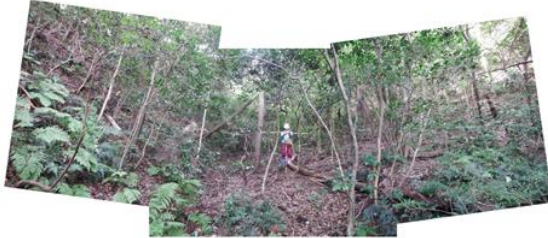
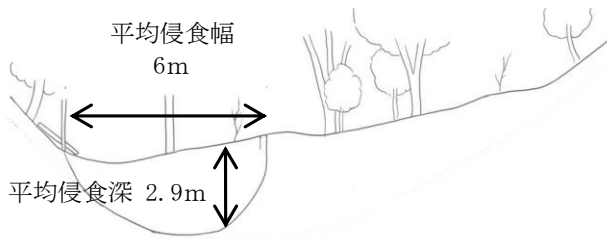
横断測線 B-3-A 調査結果

<p><b>調査結果</b></p> <p>B-3-A 断面付近は緩傾斜をなし、溪床には広く堆積物が分布する。兩岸とも急傾斜で開いたU次谷をなす。</p> <p>1次谷及び2次谷については、現地踏査における斜面状況、露頭状況から、土石流発生予想深さ（平均侵食深）を求めた。</p>
