# 4. 2 土石流調査結果（詳細） 現地調査結果（土石流危険溪流①）

現地調査  
資料2-1 P43 再掲

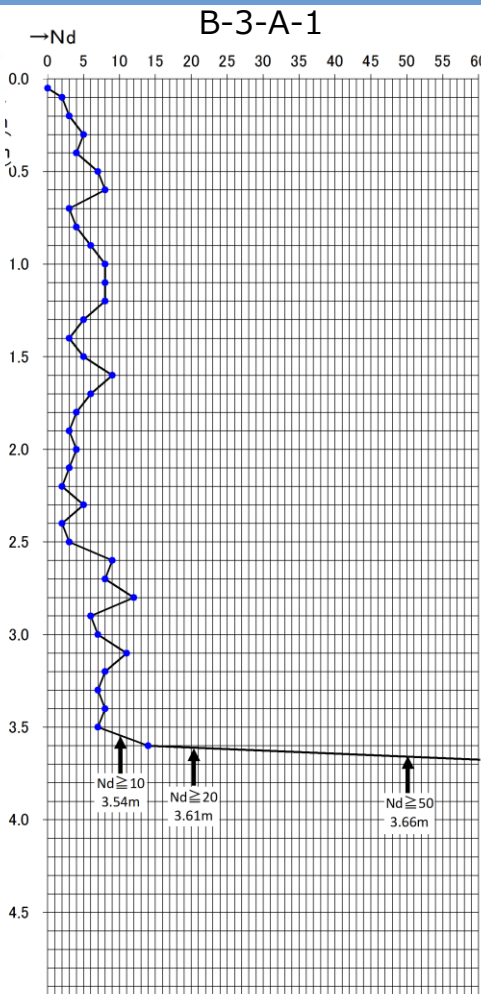
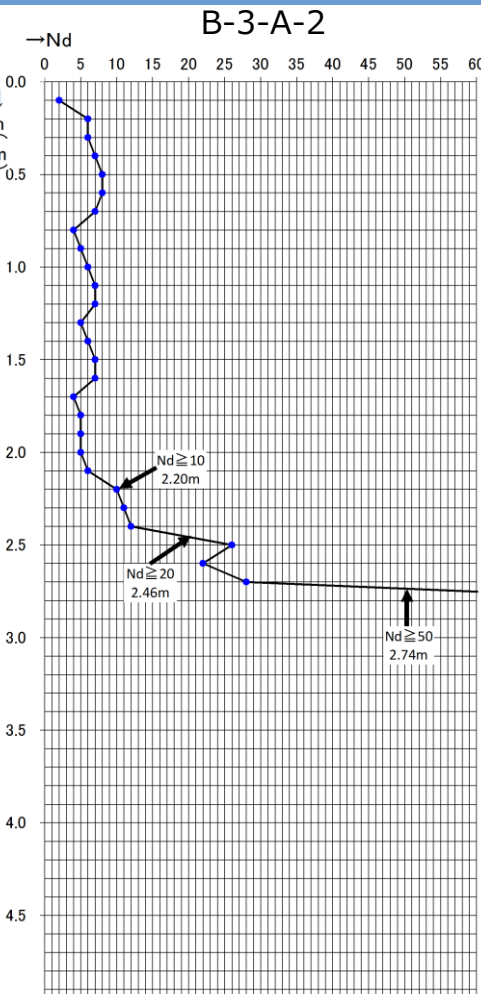
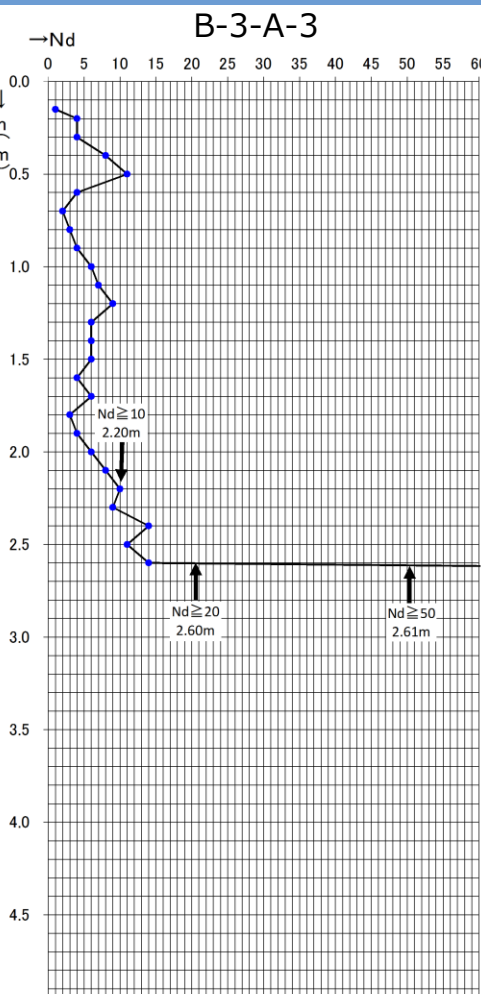
簡易貫入試験結果

侵食深 : 2.9m

位置	上流	断面	下流	平均
	B-3-A-1	B-3-A-2	B-3-A-3	
Nd ≥ 10	3.54	2.20	2.20	2.65
Nd ≥ 20	3.61	2.46	2.60	2.89
Nd ≥ 50	3.66	2.74	2.61	3.00

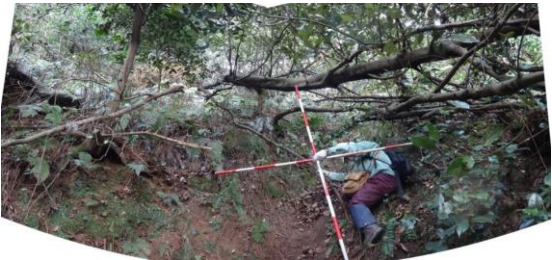
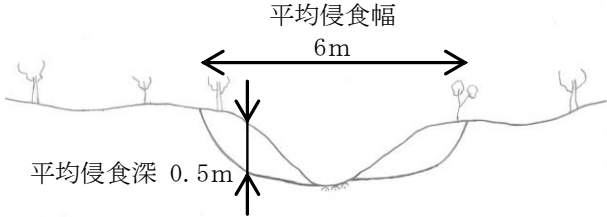
横断測線 B-4 調査結果

<p data-bbox="656 768 792 802">調査結果</p> <p data-bbox="656 816 1893 888">渓床中央はガリーであり，上下流の底部に露岩が多く認められる。両側には堆積物が分布し，小崩壊跡が認められる。</p> <p data-bbox="656 896 1893 1002">0次谷については，谷の最上流部に位置し集水域が狭いこと，斜面勾配が急であること，現地踏査における斜面状況，露頭状況から，土石流発生予想深さ（平均侵食深）を0.5mとした。</p>

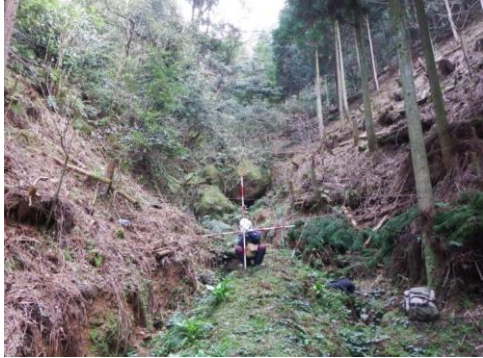
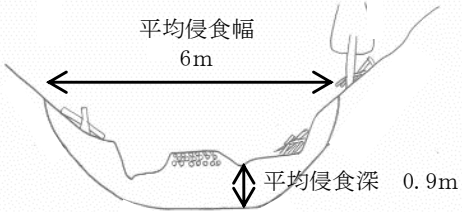
横断測線 B-5 調査結果

<p><b>調査結果</b></p> <p>B-3 溪流に比べて溪床幅が急に狭くなり、兩岸も 45 度前後の急傾斜をなしているため、溪床のある V 字谷様をなす。B-5 溪流のほぼ全区間に深さ 1~2m の明瞭なガリーが形成されている。溪床には連続して堆積物が分布している。</p> <p>1 次谷及び 2 次谷については、現地踏査における斜面状況、露頭状況から、土石流発生予想深さ（平均侵食深）を求めた。</p>

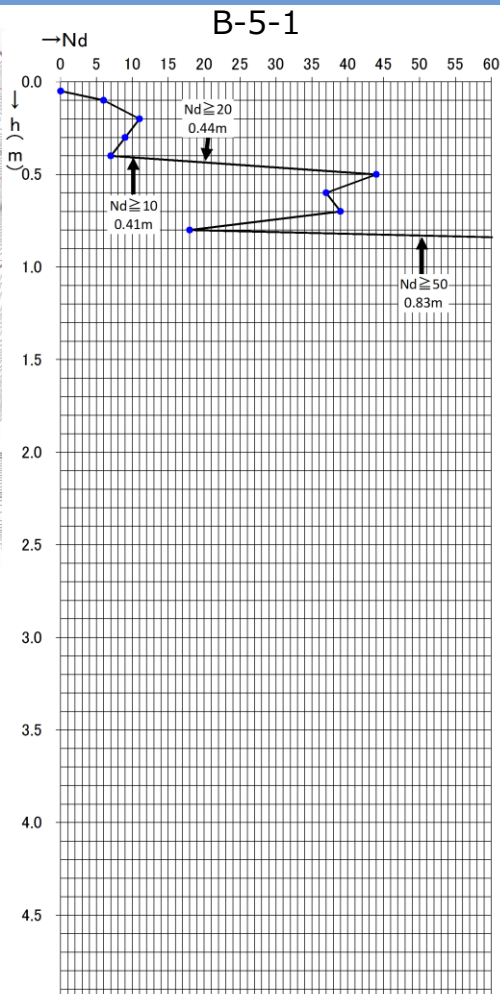
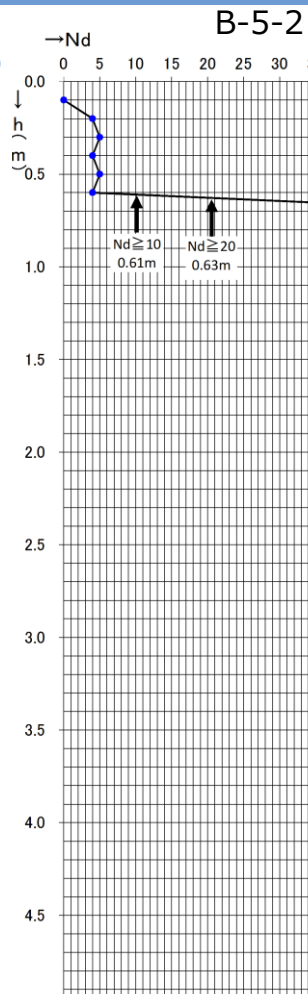
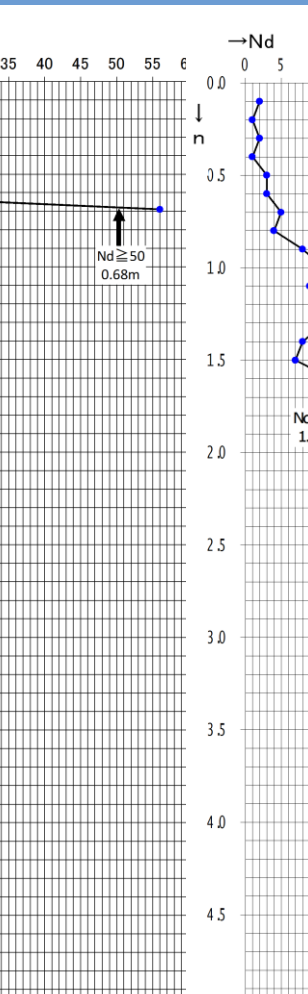
簡易貫入試験結果

侵食深 : 0.9m

位置	上流	断面	下流	平均
	B-5-1	B-5-2	B-5-3	
Nd ≥ 10	0.41	0.61	1.56	0.86
Nd ≥ 20	0.44	0.63	1.61	0.89
Nd ≥ 50	0.83	0.68	1.66	1.06

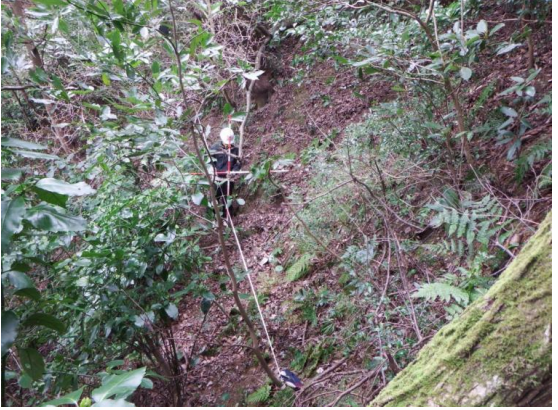
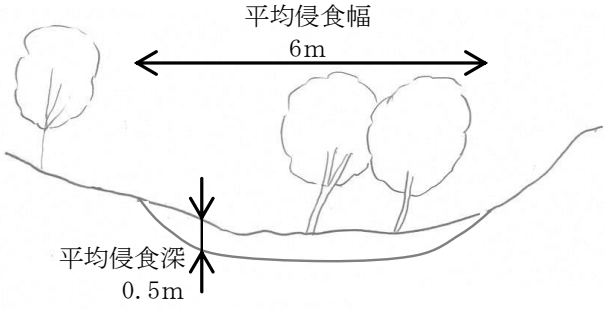
横断測線 B-6 調査結果

<p><b>調査結果</b></p> <p>急傾斜の開いた谷型斜面よりなる。 0次谷については、谷の最上流部に位置し集水域が狭いこと、斜面勾配が急であること、現地踏査における斜面状況、露頭状況から、土石流発生予想深さ（平均侵食深）を0.5mとした。</p>

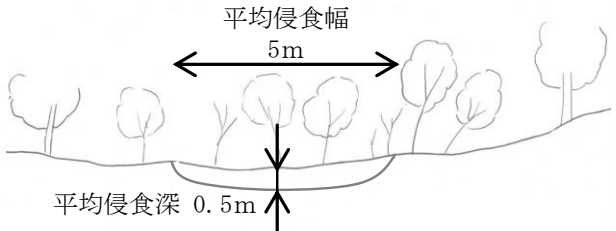
横断測線 B-10 調査結果

<p data-bbox="658 821 794 855">調査結果</p> <p data-bbox="658 868 1906 939">B-6, 8 溪流と類似した性状を示す。急傾斜の開いた谷型斜面よりなり、底部には下流から連続する堆積物が分布するよう見受けられる。</p> <p data-bbox="658 946 1906 1053">0 次谷については、谷の最上流部に位置し集水域が狭いこと、斜面勾配が急であること、現地踏査における斜面状況、露頭状況から、土石流発生予想深さ（平均侵食深）を 0.5m とした。</p>

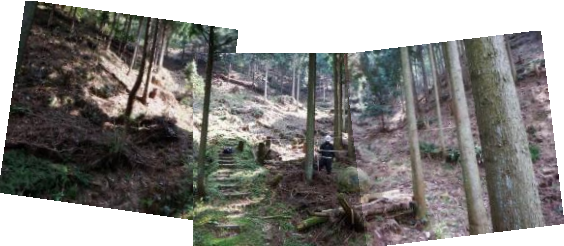
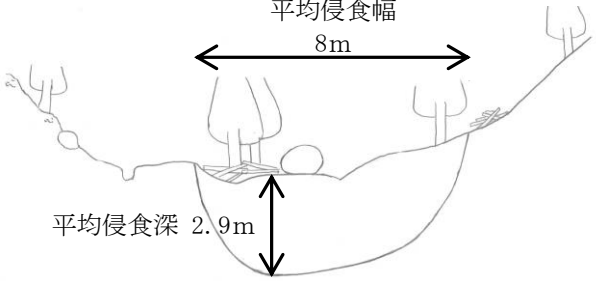
横断測線 B-11 調査結果

<p><b>調査結果</b></p> <p>3条の溪流が集まっているため溪床幅は10mを越え、溪床勾配も合流部付近から急に緩くなる。兩岸は急傾斜をなすことから、溪床には厚い堆積物が分布していると予想される。溪床の中央付近には不明瞭な小ガリー地形が2条認められる。右岸側溪岸には露岩が認められる。</p> <p>1次谷及び2次谷については、現地踏査における斜面状況、露頭状況から、土石流発生予想深さ（平均侵食深）を求めた。</p>

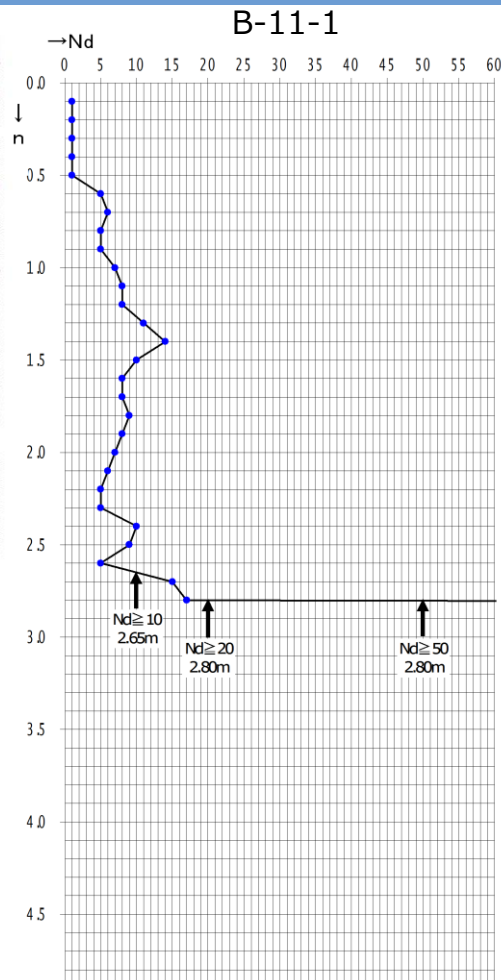
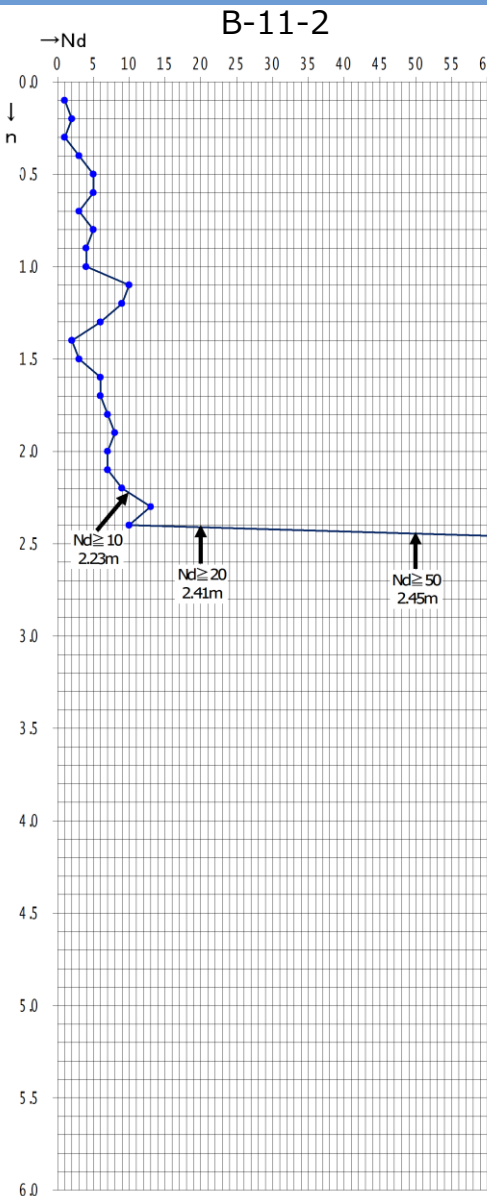
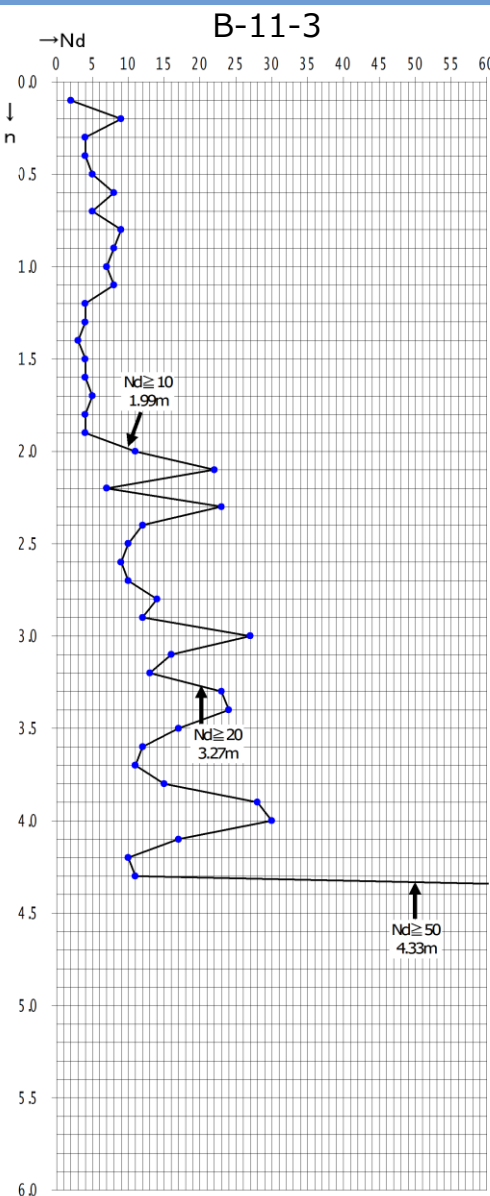
## 土石流危険溪流⑤ 横断測線 B-11 (簡易貫入試験)

侵食深 : 2.9m

位置	上流	断面	下流	平均
	B-11-1	B-11-2	B-11-3	
Nd ≥ 10	2.65	2.23	1.99	2.29
Nd ≥ 20	2.80	2.41	3.27	2.83
Nd ≥ 50	2.80	2.45	4.33	3.19

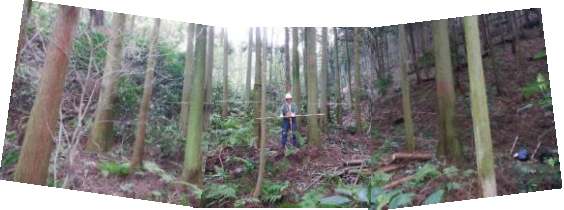
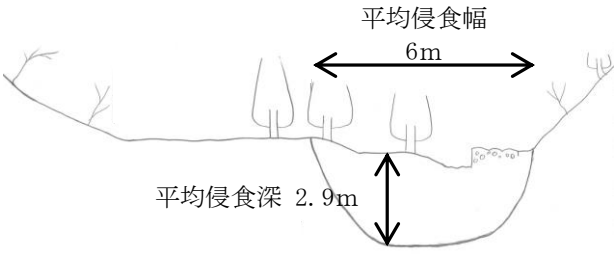
横断測線 B-12 調査結果

<p><b>調査結果</b></p> <p>B-11 溪流と類似した状況をなす。溪床幅は10mを越え、溪床勾配もさらに緩くなる。兩岸は急傾斜をなし、溪床には厚い堆積物が分布していると予想される。溪床左岸側にはガリーが形成されており、断面位置付近より下流では蛇カゴ工が施工されている。</p> <p>1次谷及び2次谷については、現地踏査における斜面状況、露頭状況から、土石流発生予想深さ（平均侵食深）を求めた。</p>

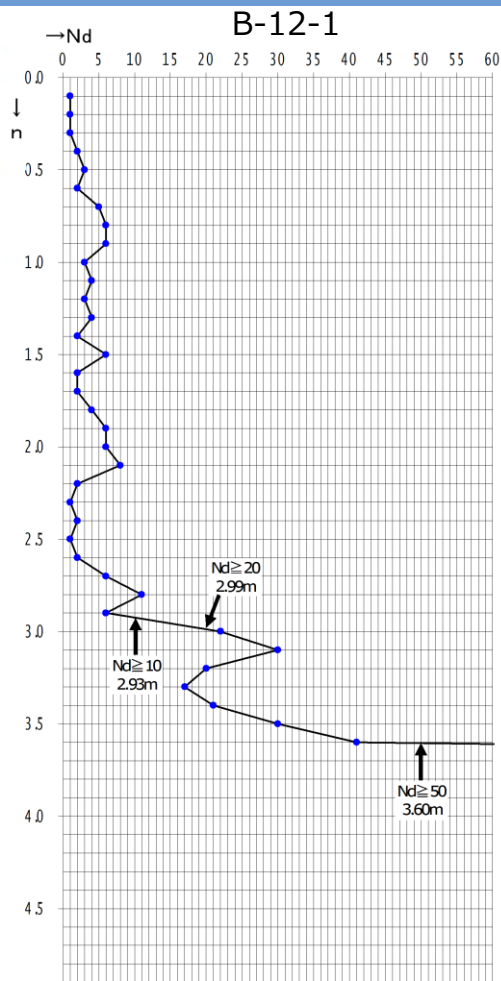
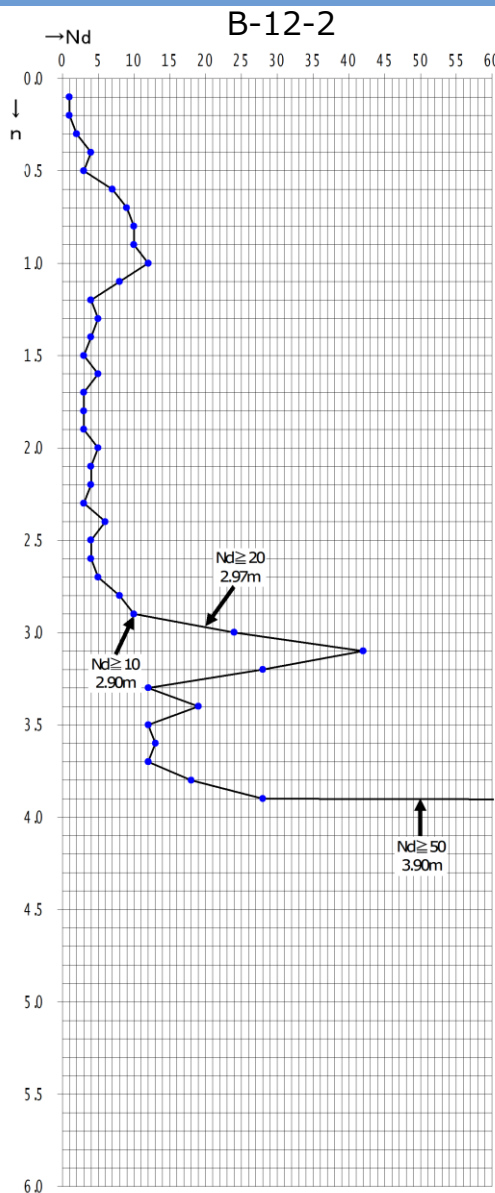
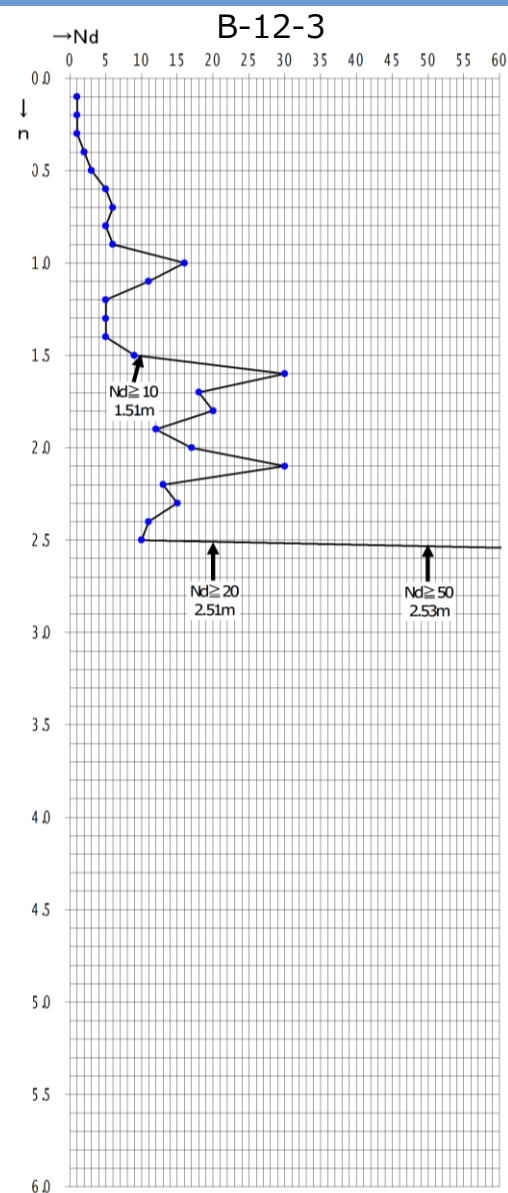
## 土石流危険溪流⑤ 横断測線 B-12 (簡易貫入試験)

侵食深 : 2.9m

位置	上流	断面	下流	平均
	B-12-1	B-12-2	B-12-3	
Nd ≥ 10	2.93	2.90	1.51	2.45
Nd ≥ 20	2.99	2.97	2.51	2.82
Nd ≥ 50	3.60	3.90	2.53	3.34

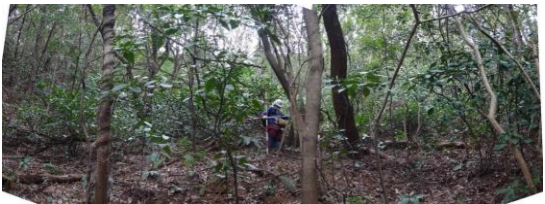
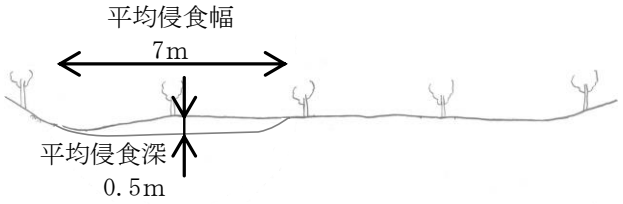
横断測線 B-13 調査結果

<p><b>調査結果</b></p> <p>幅広い谷型斜面である。表流水は認められない。溪床の中央がやや凸状を呈する。0次谷については、谷の最上流部に位置し集水域が狭いこと、斜面勾配が急であること、現地踏査における斜面状況、露頭状況から、土石流発生予想深さ（平均侵食深）を0.5mとした。</p>

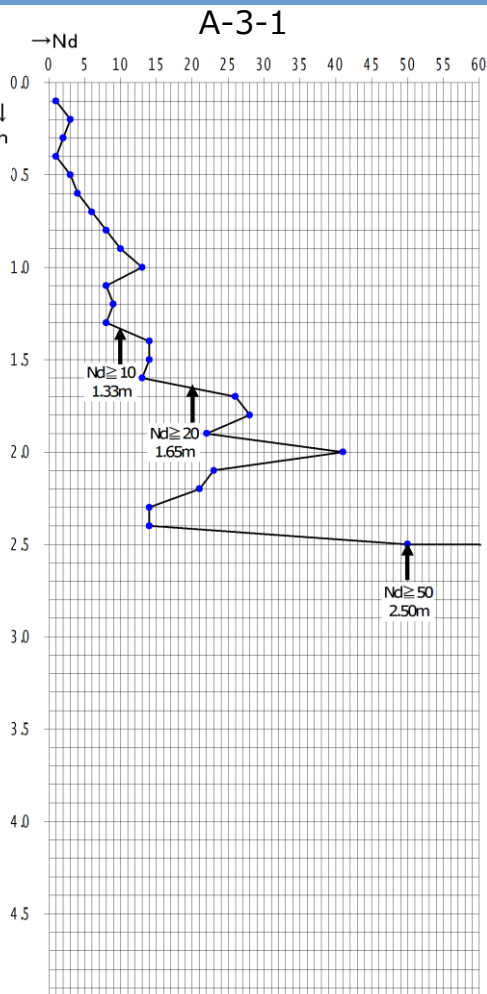
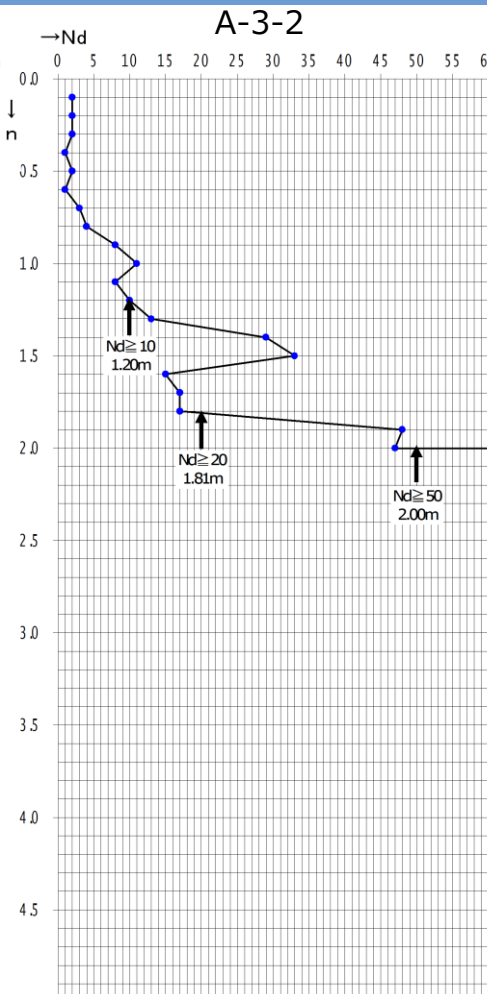
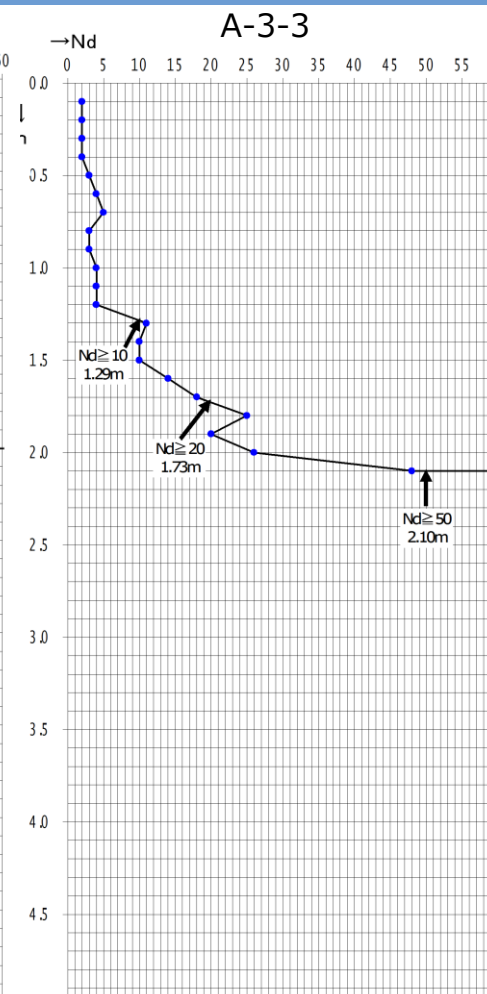
## 現地調査結果 (土石流危険溪流⑥簡易貫入試験)

侵食深 : 1.8m

位置	上流	断面	下流	平均
	A-3-1	A-3-2	A-3-3	
Nd ≥ 10	1.33	1.20	1.29	1.27
Nd ≥ 20	1.65	1.81	1.73	1.73
Nd ≥ 50	2.50	2.00	2.10	2.20

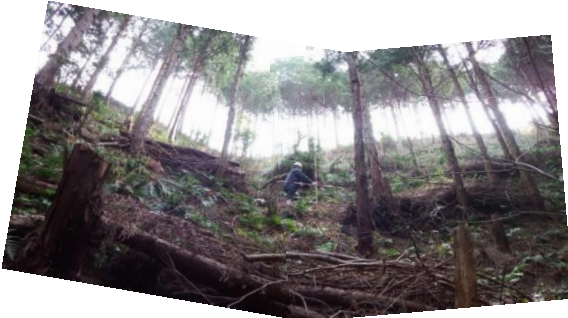
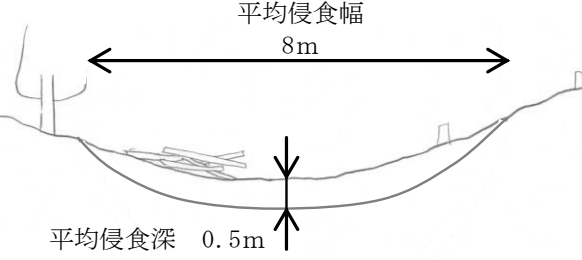
横断測線 B-4 調査結果

<p><b>調査結果</b></p> <p>傾斜 45 度以上の急傾斜の谷型斜面をなす。 0 次谷については、谷の最上流部に位置し集水域が狭いこと、斜面勾配が急であること、現地踏査における斜面状況、露頭状況から、土石流発生予想深さ（平均侵食深）を 0.5m とした。</p>

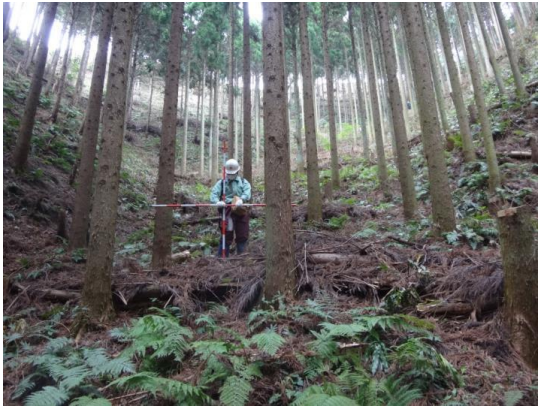
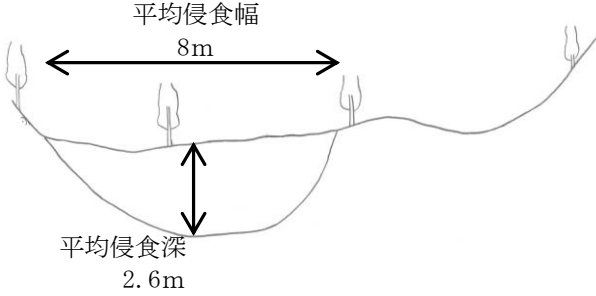
横断測線 B-5 調査結果

<p><b>調査結果</b></p> <p>溪床はやや幅広く、堆積物が厚いと推定される。両側が低くなっているが、表流水は認められない。</p> <p>1次谷及び2次谷については、現地踏査における斜面状況、露頭状況から、土石流発生予想深さ（平均侵食深）を求めた。</p>

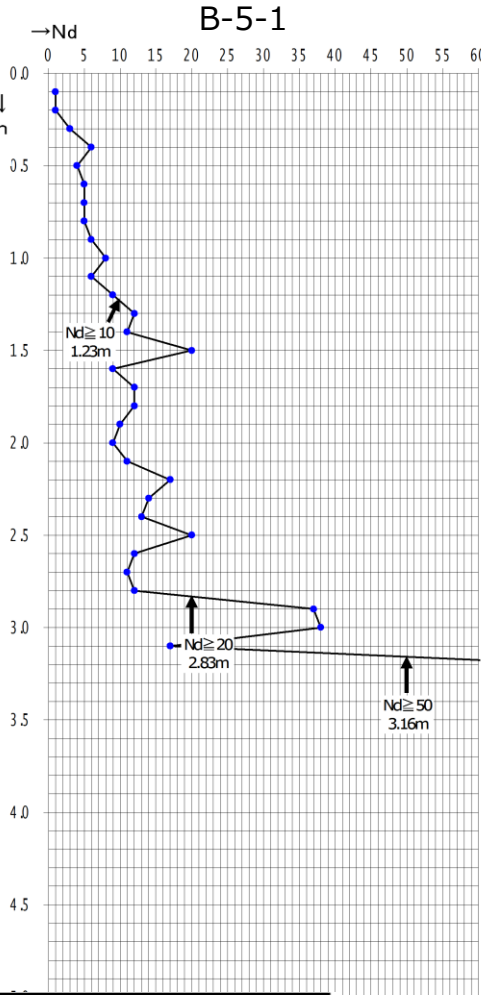
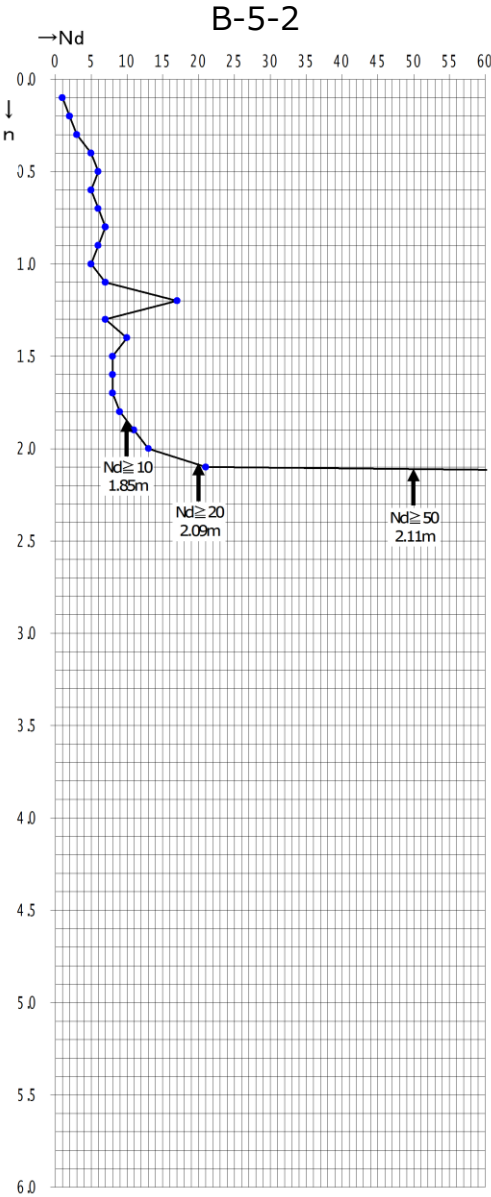
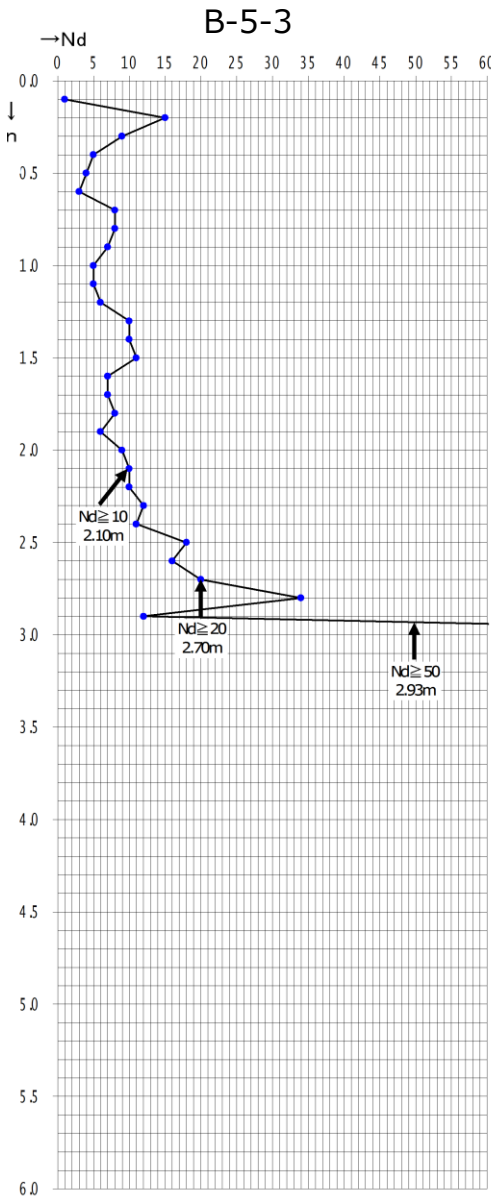
## 現地調査結果 (土石流危険溪流⑥簡易貫入試験)

侵食深 : 2.6m

位置	上流	断面	下流	平均
	B-5-1	B-5-2	B-5-3	
Nd ≥ 10	1.23	1.85	2.10	1.73
Nd ≥ 20	2.83	2.09	2.70	2.54
Nd ≥ 50	3.16	2.11	2.93	2.73

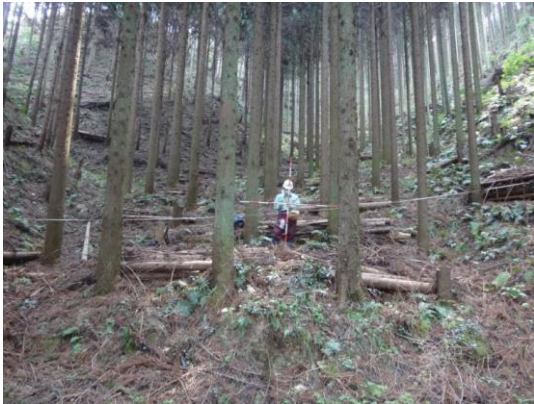
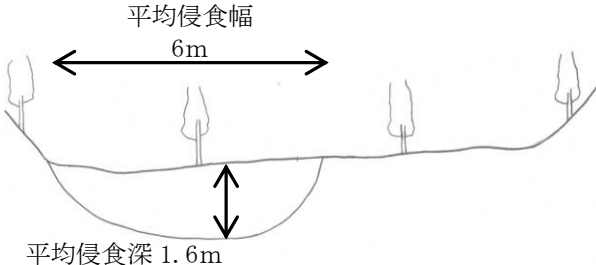
横断測線 B-8 調査結果

<p>調査結果</p> <p>溪床は 10m 程度の幅があり、堆積物が厚いと推定される。表流水は認められない。 1 次谷及び 2 次谷については、現地踏査における斜面状況、露頭状況から、土石流発生予想深さ（平均侵食深）を求めた。</p>

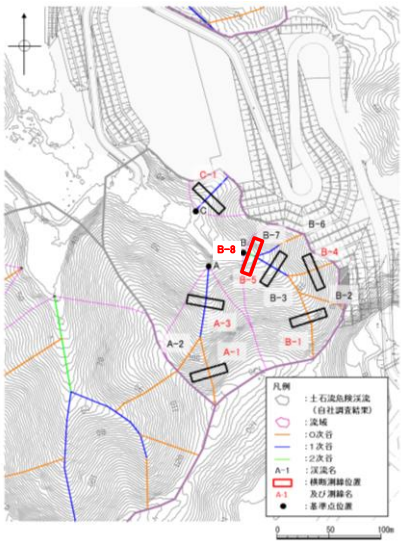
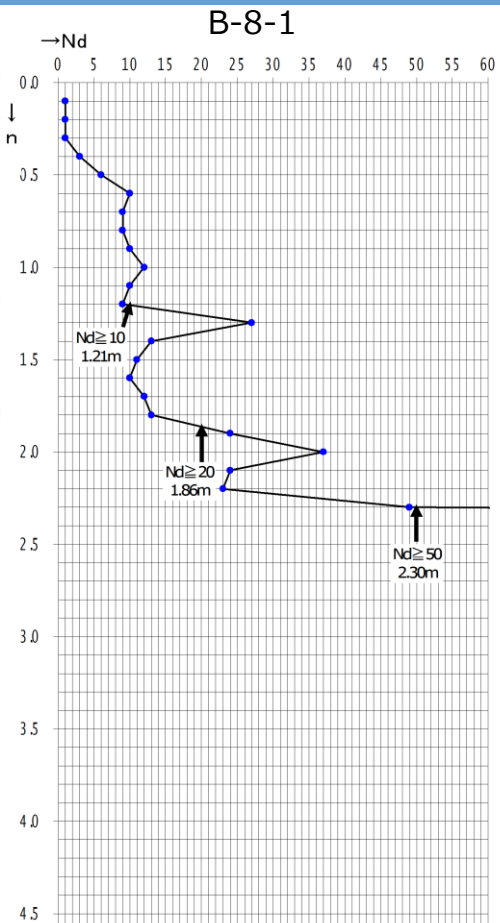
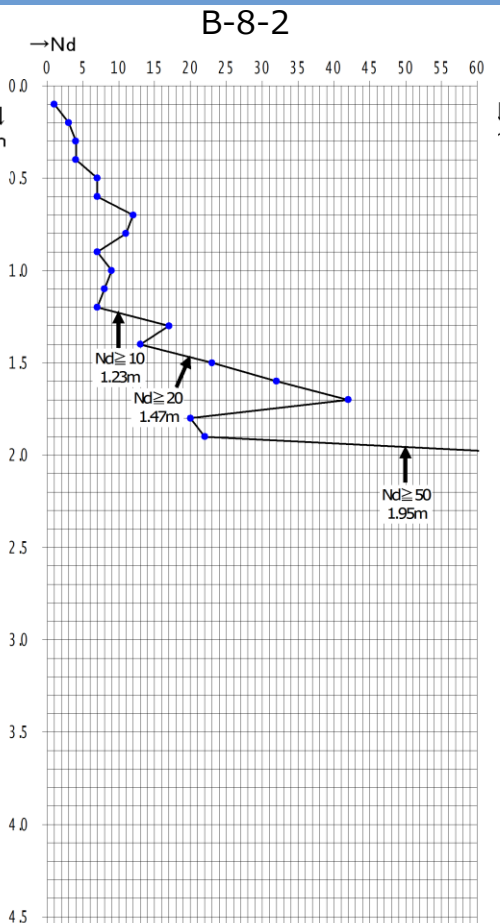
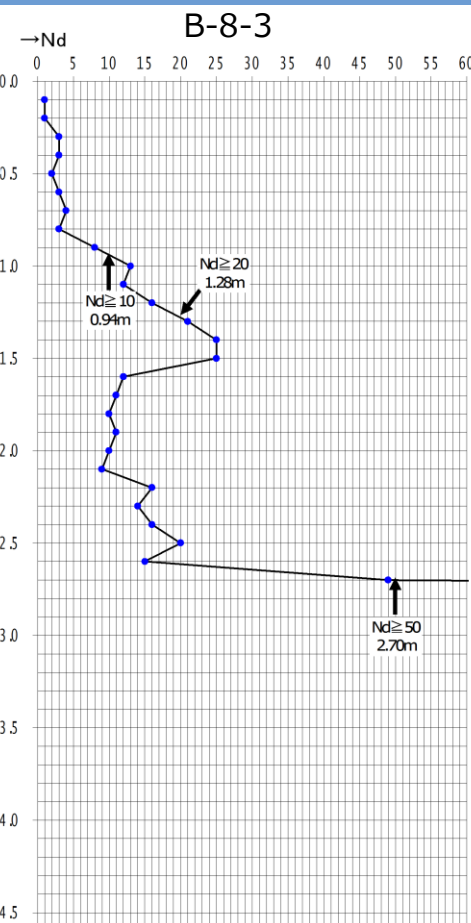
簡易貫入試験結果

侵食深: 1.6m

位置	上流	断面	下流	平均
	B-8-1	B-8-2	B-8-3	
Nd ≥ 10	1.21	1.23	0.94	1.13
Nd ≥ 20	1.86	1.47	1.28	1.54
Nd ≥ 50	2.30	1.95	2.70	2.32

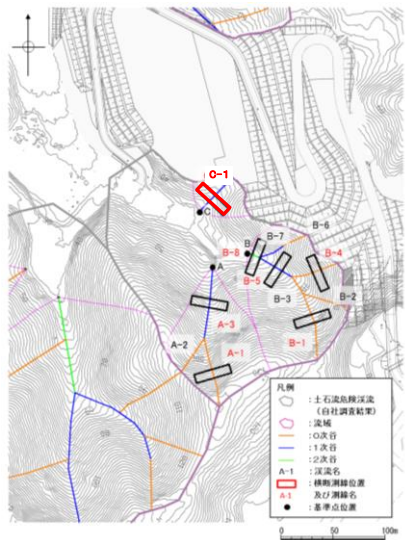
横断測線 C-1 調査結果

横断測線	現地調査結果	
C-1	<p data-bbox="658 486 794 522">現地写真</p>  	<p data-bbox="1280 486 1479 522">現地スケッチ</p>   <p data-bbox="1522 529 1653 586">平均侵食幅 9m</p> <p data-bbox="1406 722 1615 751">平均侵食深 3.1m</p>
<p data-bbox="658 861 794 896">調査結果</p> <p data-bbox="658 911 1889 982">明瞭な谷地形をなす。溪床は平滑で緩傾斜をなし、両岸との変化も明瞭である。両岸は急傾斜で、開いた箱状谷をなす。</p> <p data-bbox="658 989 1889 1061">1次谷及び2次谷については、現地踏査における斜面状況、露頭状況から、土石流発生予想深さ（平均侵食深）を求めた。</p>

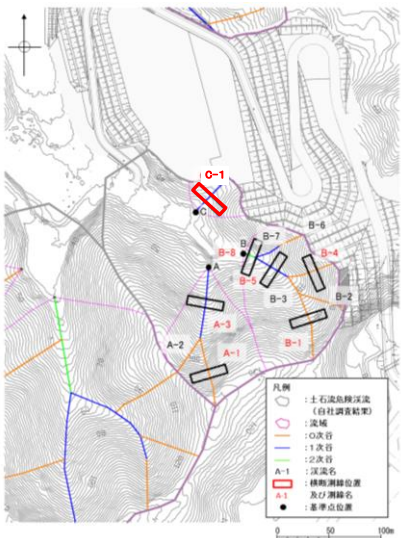
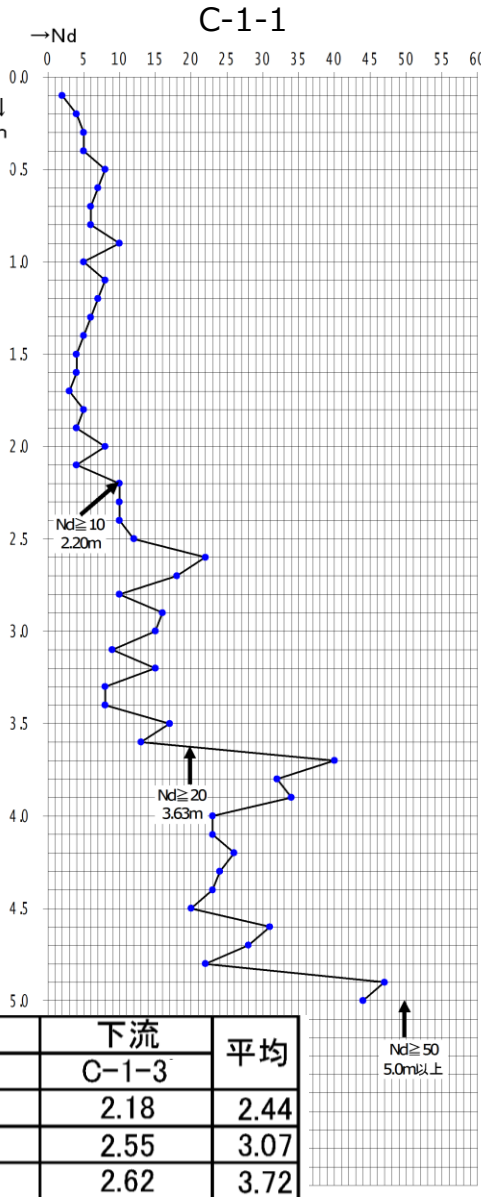
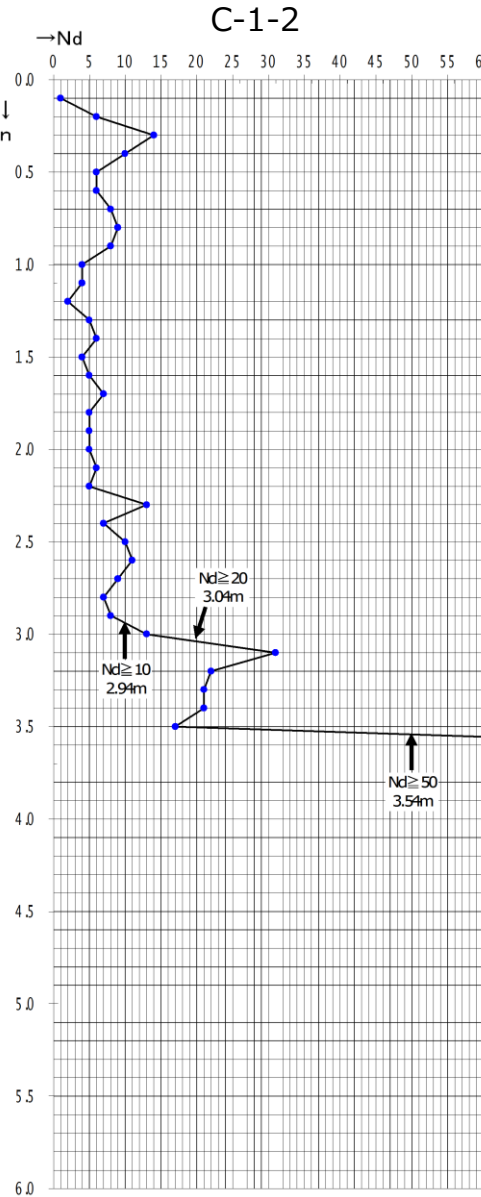
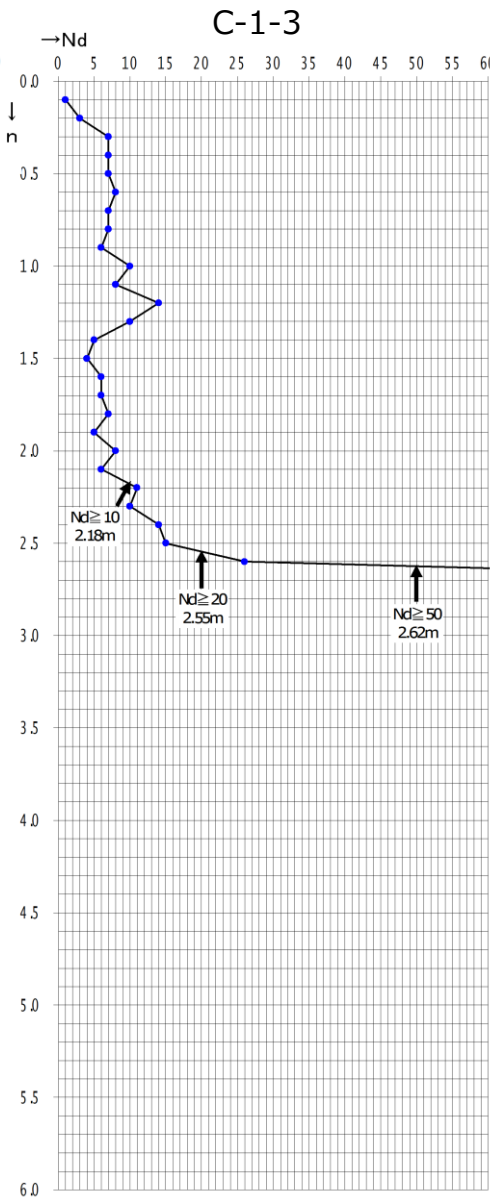
簡易貫入試験結果

侵食深 : 3.1m

位置	上流	断面	下流	平均
	C-1-1	C-1-2	C-1-3	
Nd ≥ 10	2.20	2.94	2.18	2.44
Nd ≥ 20	3.63	3.04	2.55	3.07
Nd ≥ 50	5.00	3.54	2.62	3.72

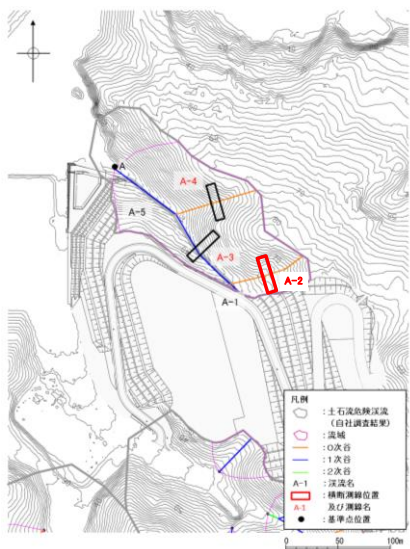
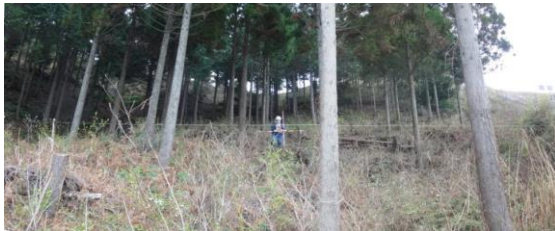
横断測線 A-2 調査結果

<p>調査結果</p> <p>幅の広い浅い谷である。南側の斜面は切土のり面となっている。溪床の片側が低くなっており、豪雨時には低い方が侵食されやすい。</p> <p>0次谷については、谷の最上流部に位置し集水域が狭いこと、斜面勾配が急であること、現地踏査における斜面状況、露頭状況から、土石流発生予想深さ（平均侵食深）を0.5mとした。</p>

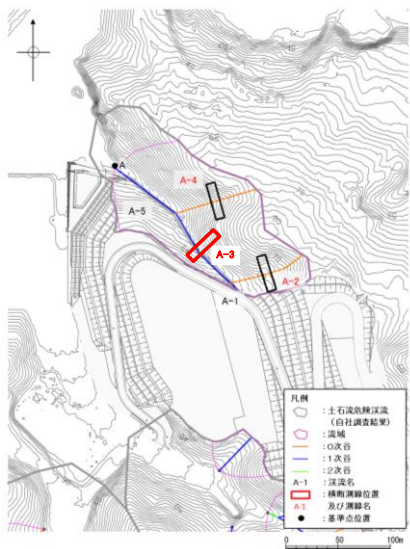
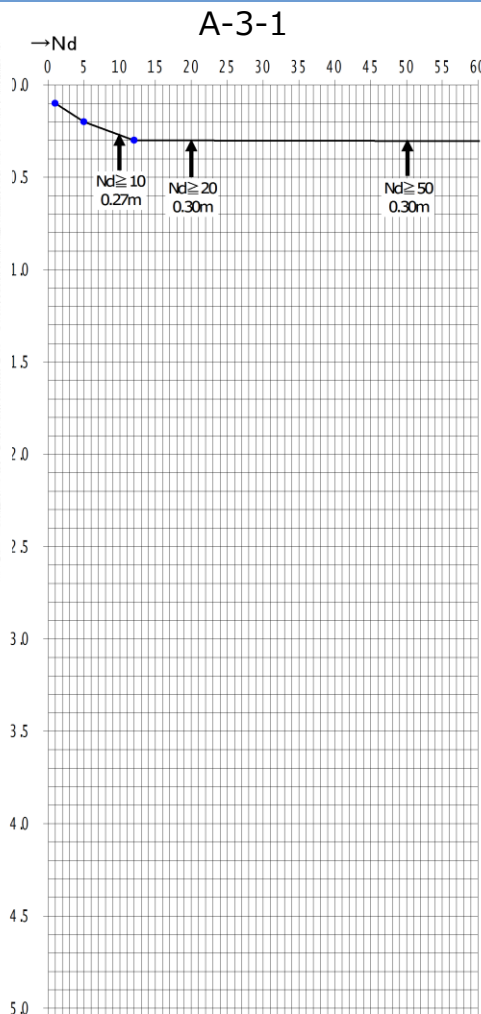
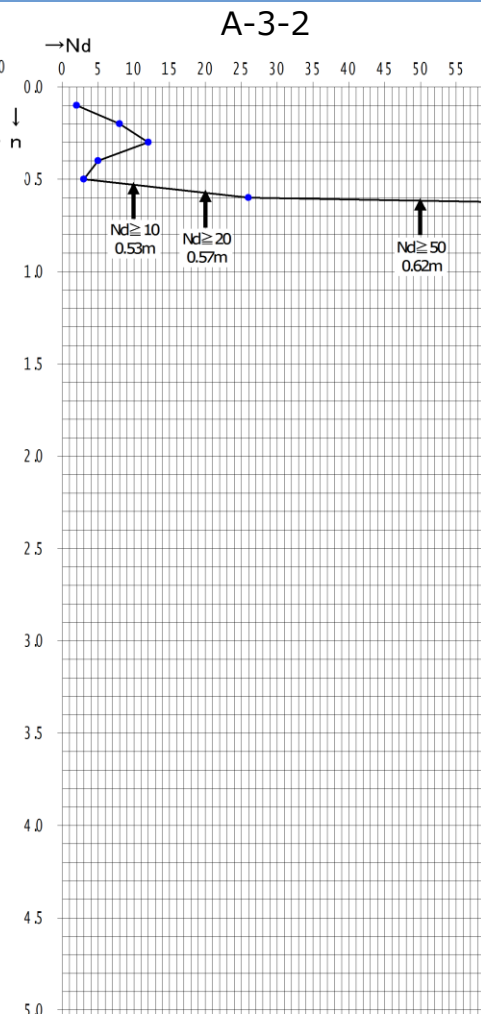
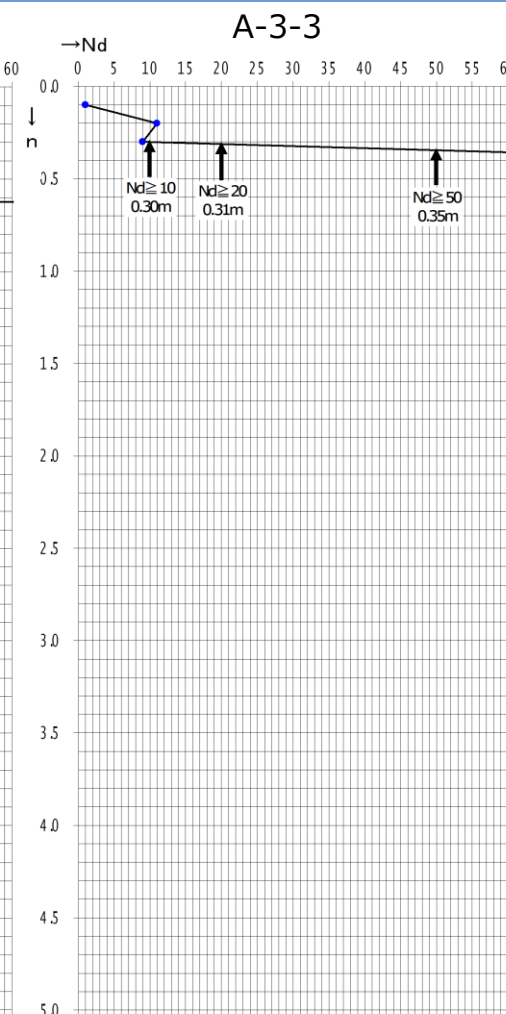
簡易貫入試験結果

侵食深 : 0.4m

位置	上流 A-3-1	断面 A-3-2	下流 A-3-3	平均
Nd $\geq$ 10	0.27	0.53	0.30	0.37
Nd $\geq$ 20	0.30	0.57	0.31	0.39
Nd $\geq$ 50	0.30	0.62	0.35	0.42

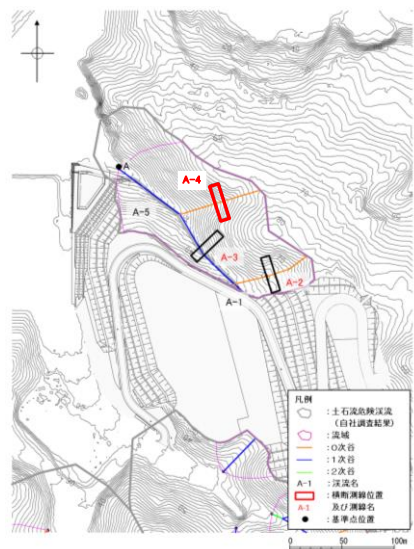
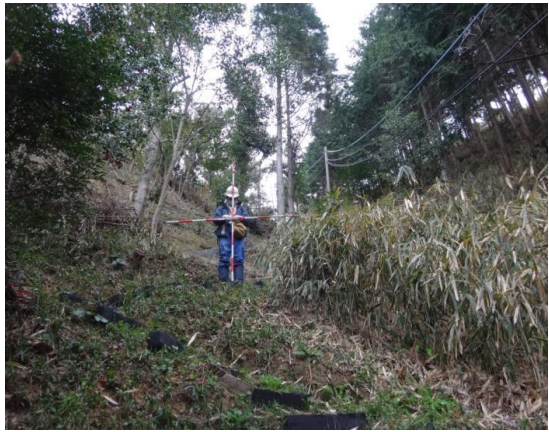
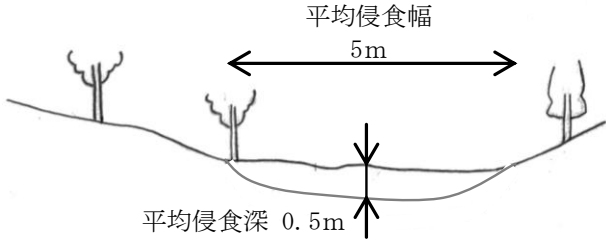
横断測線 A-4 調査結果

<p>調査結果</p> <p>小規模な谷であり，表流水は認められない。溪床沿いに管理道が通っている。 0次谷については，谷の最上流部に位置し集水域が狭いこと，斜面勾配が急であること，現地踏査における斜面状況，露頭状況から，土石流発生予想深さ（平均侵食深）を0.5mとした。</p>

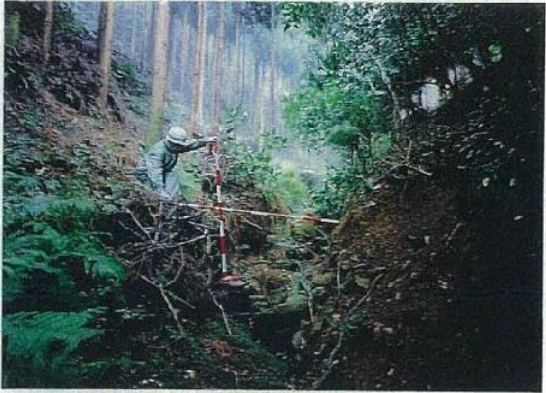
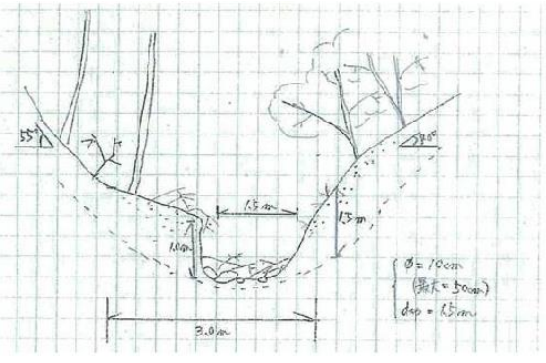
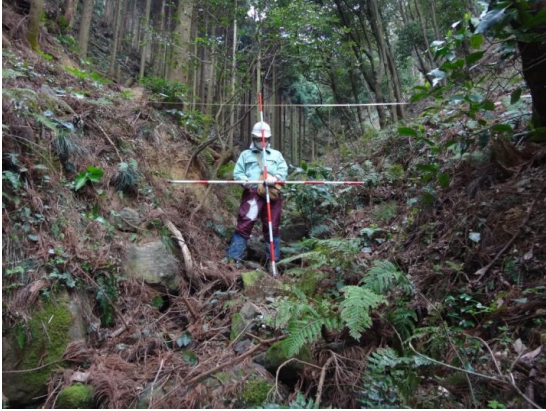
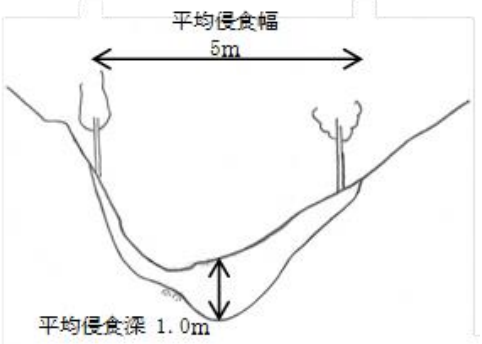
<ul style="list-style-type: none"> <li>島根県調査結果と比較し、自社調査結果の侵食幅は大きく、侵食深は小さいが侵食可能断面面積はほぼ同等である。</li> <li>自社調査結果の侵食深は簡易貫入試験結果を踏まえて推定している。</li> </ul>
備考	<p>幅 : 3m 深さ : 1.5m 断面積 : 4.5m<sup>2</sup></p>	<p>平均侵食幅 : 5m 平均侵食深 : 1.0m 侵食可能断面積 : 5m<sup>2</sup></p>

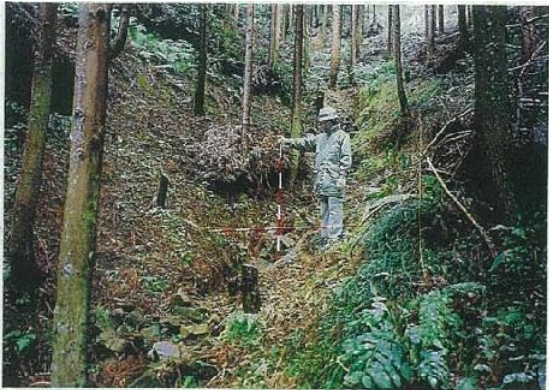
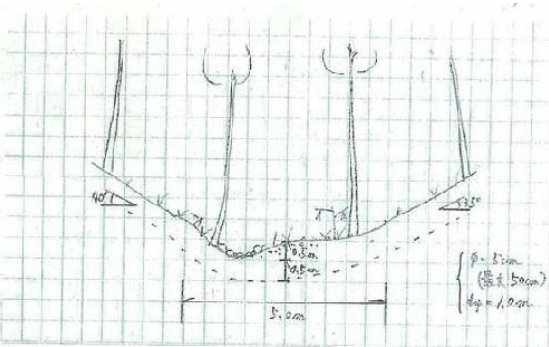
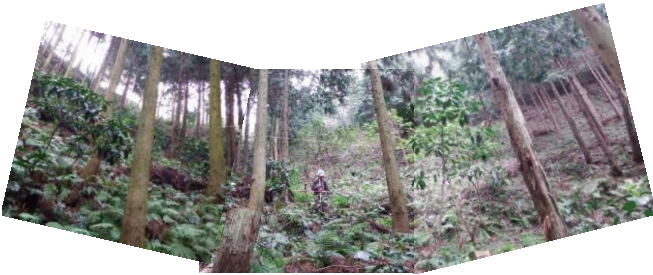
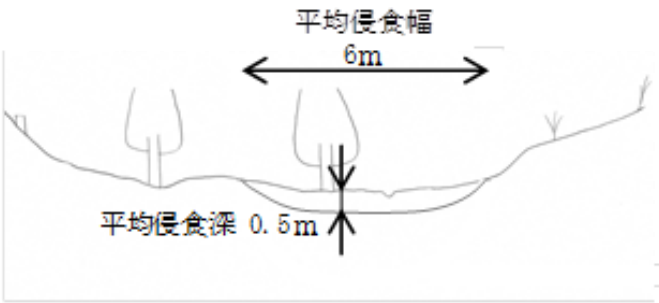
<ul style="list-style-type: none"> <li>・島根県調査結果と比較し、自社調査結果の侵食幅は大きい。</li> <li>・自社調査結果の侵食深は、不明瞭な谷地形（0次谷）であるため、0.5mと評価している。なお、自社調査の横断測線は島根県調査より上流側に位置する。</li> </ul>
<p>備考</p>	<p>幅 : 5m 深さ : 1.0m 侵食可能断面積 : 4.5m<sup>2</sup></p>	<p>平均侵食幅 : 6m 平均侵食深 : 0.5m 侵食可能断面積 : 3m<sup>2</sup></p>

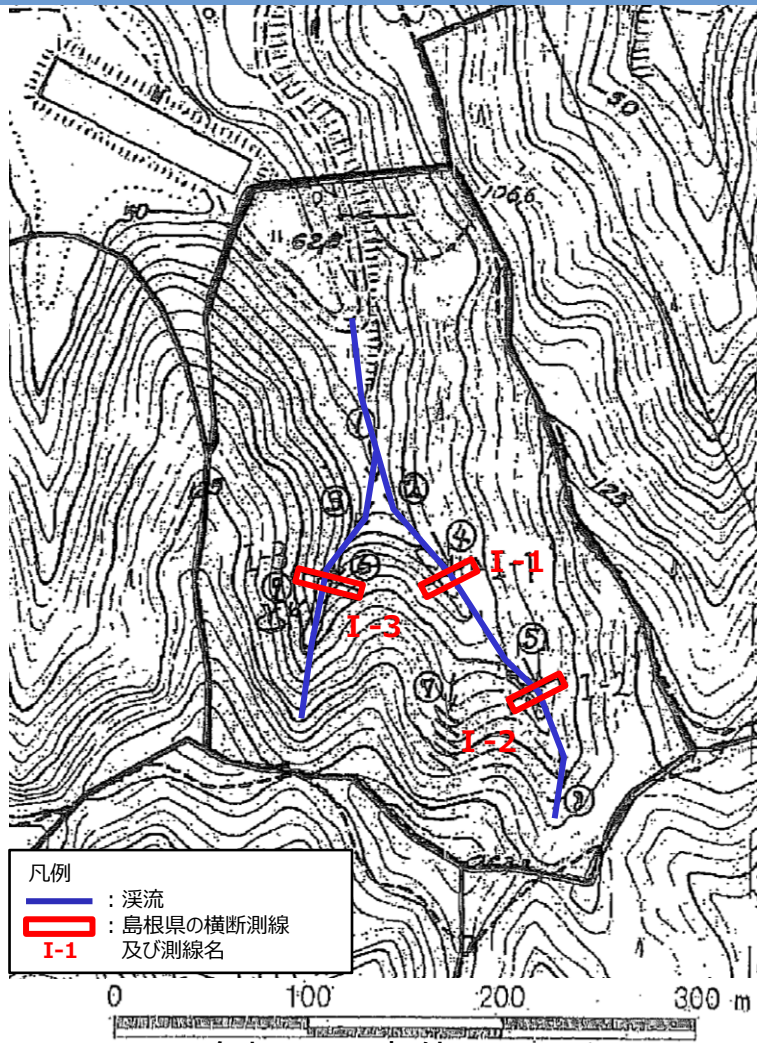
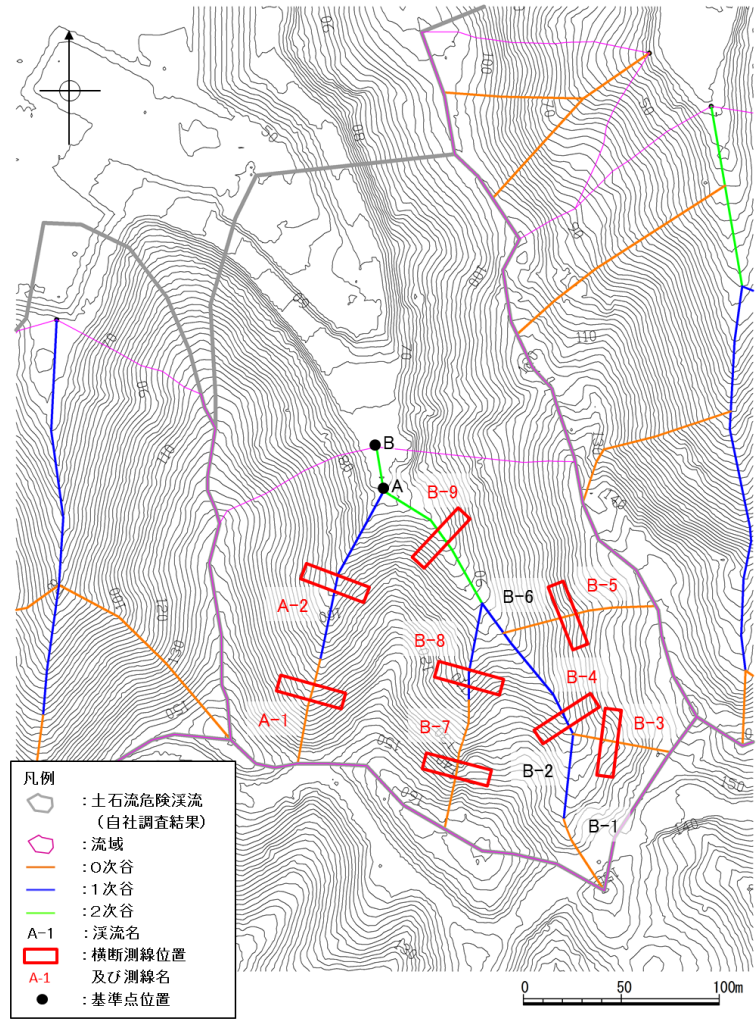
- 島根県調査と比較し、自社調査においては、より多くの測線で調査を実施している。
- 島根県調査と比較し、自社調査においては、道路が舗装されていることから谷の出口（基準点B）を上流側に設定している。
