# 4. 2 土石流調査結果（詳細） 現地調査結果（土石流危険溪流①）

現地調査  
資料2-1 P43 再掲

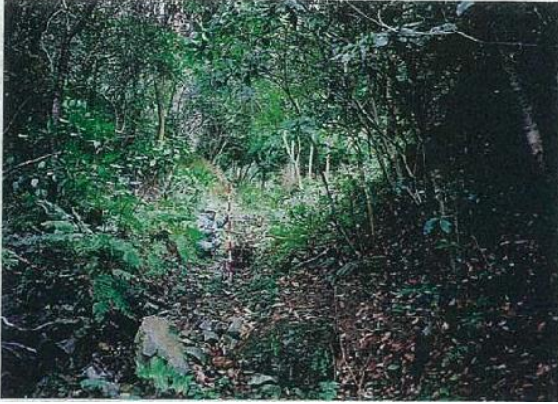
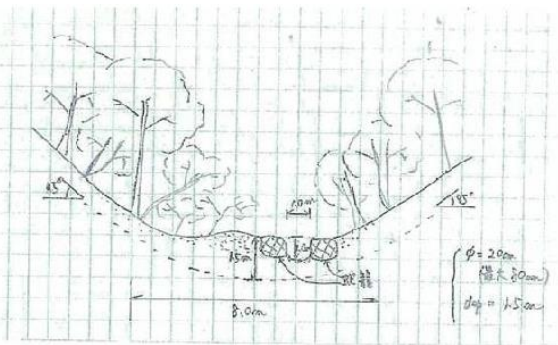
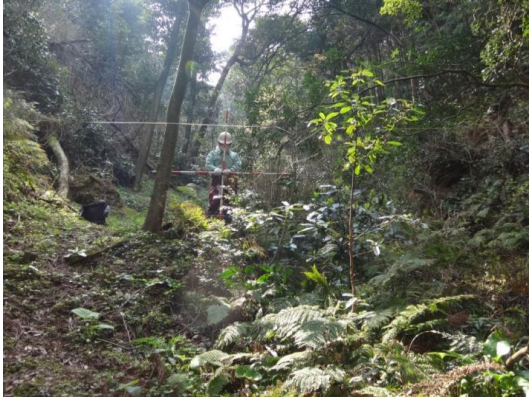
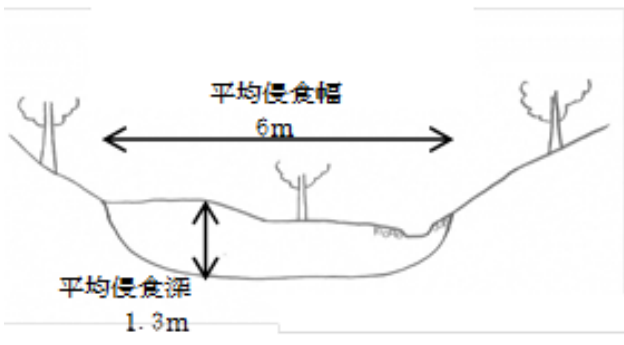
<ul style="list-style-type: none"> <li>島根県調査結果と比較し、溪流全体を土石流が流れることはないと判断したことから、自社調査結果の侵食幅は小さい。</li> <li>自社調査結果の侵食深は簡易貫入試験結果を踏まえて推定している。</li> </ul>
備考	<p>幅 : 8m 深さ : 1.5m 侵食可能断面積 : 12m<sup>2</sup></p>	<p>平均侵食幅 : 6m 平均侵食深 : 1.3m 侵食可能断面積 : 7.8m<sup>2</sup></p>

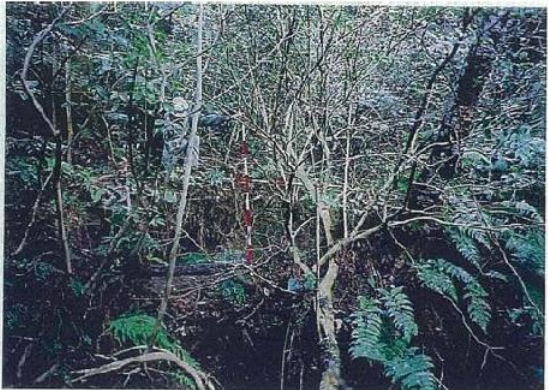
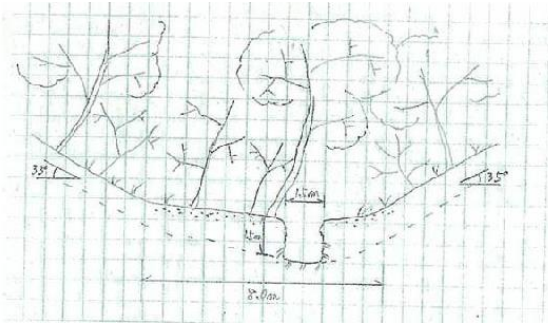
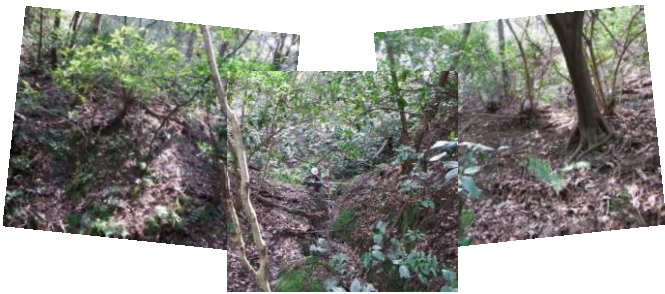
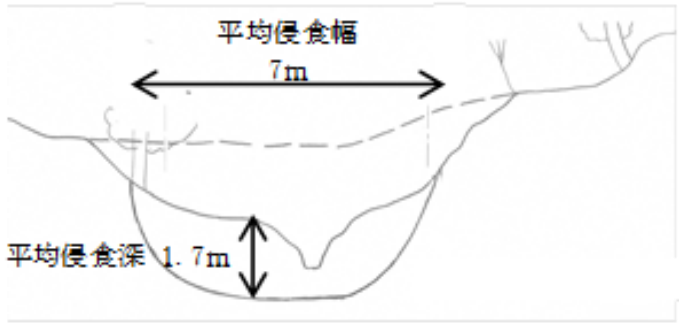
<ul style="list-style-type: none"> <li>島根県調査結果と比較し、自社調査結果の侵食幅は小さく、侵食深は大きい、侵食可能断面積はほぼ同じである。</li> <li>自社調査結果の侵食深は簡易貫入試験結果を踏まえて推定している。</li> </ul>
備考	<p>幅 : 8m</p> <p>深さ : 1.5m</p> <p>侵食可能断面積 : 12m<sup>2</sup></p>	<p>平均侵食幅 : 7m</p> <p>平均侵食深 : 1.7m</p> <p>侵食可能断面積 : 11.9m<sup>2</sup></p>

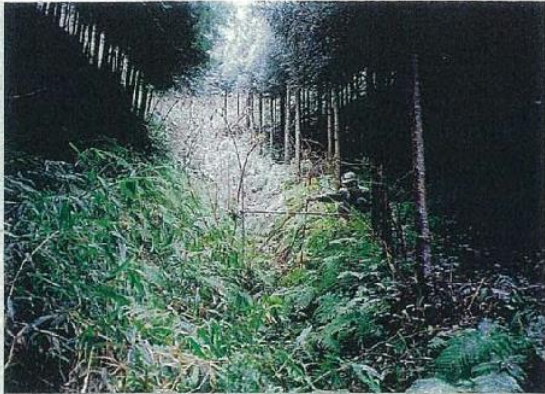
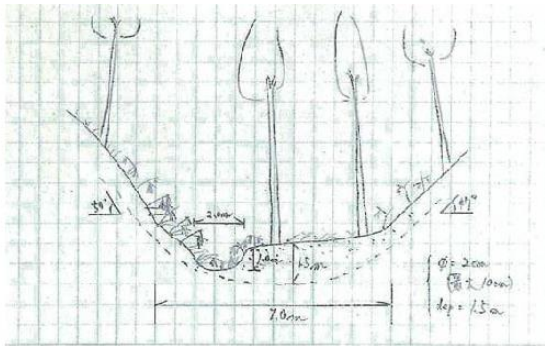
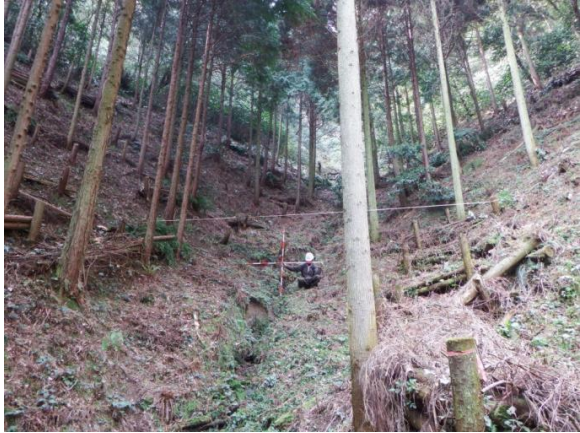
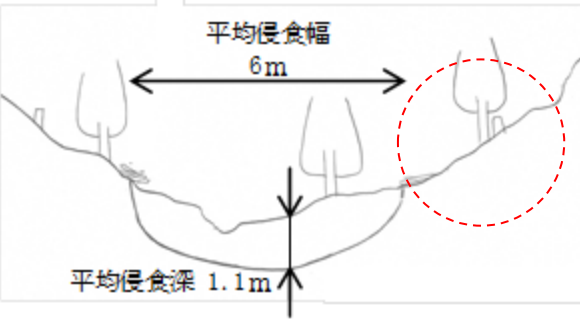
島根県 (I-3)	中国電力 (横断測線 A-2)	相違点とその評価
<p>現地写真</p> <p>スケッチ</p>

<ul style="list-style-type: none"> <li>島根県調査結果と比較し、自社調査結果においては、左岸斜面が急な箇所（赤丸部）は、堆積物（表土）は薄く侵食されにくいと判断したこと、また、直線的な溪床で、ガリーを中心とした侵食が予想されることから侵食幅が小さい。</li> <li>自社調査結果の侵食深は簡易貫入試験結果を踏まえて推定している。</li> </ul>
備考	<p>幅 : 9m</p> <p>深さ : 1.5m</p> <p>侵食可能断面積 : 13.5m<sup>2</sup></p>	<p>平均侵食幅 : 6m</p> <p>平均侵食深 : 1.1m</p> <p>侵食可能断面積 : 6.6m<sup>2</sup></p>

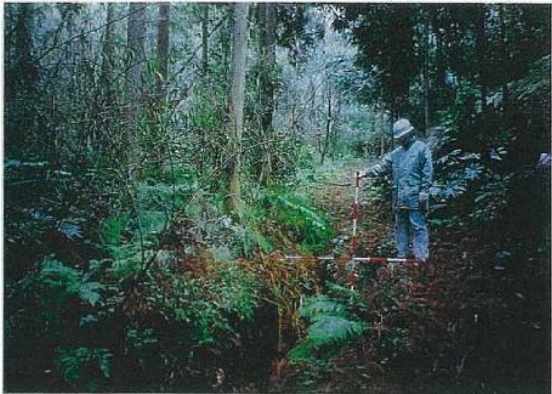
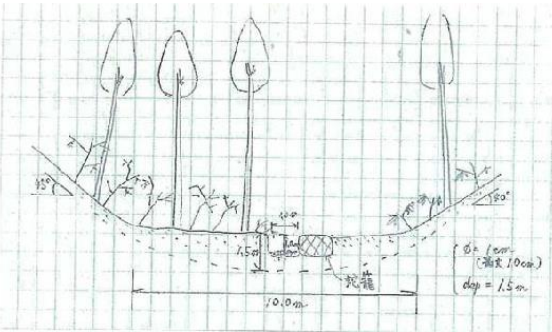
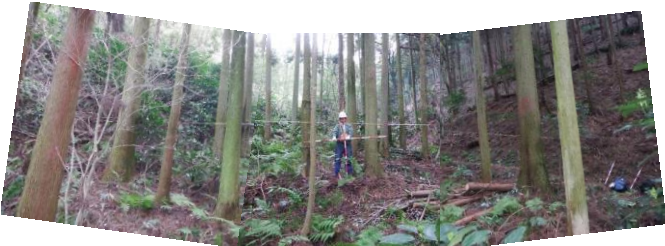
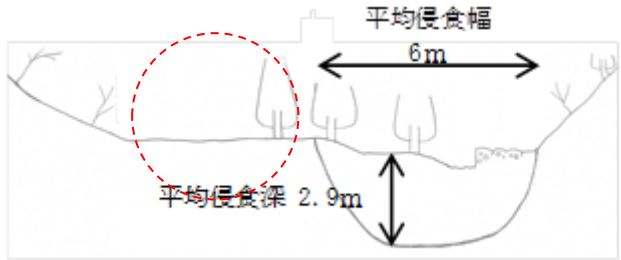
<p>島根県 (I-1)</p>	<p>中国電力 (横断測線 B-12)</p>	<p>相違点とその評価</p>
<p>現地写真</p> <p>スケッチ</p>

<ul style="list-style-type: none"> <li>島根県調査結果と比較し、自社調査結果においては、右岸の高くなっている所（赤丸部）は、洗掘した形跡が確認できず、樹木が整然と配列しており侵食されにくいと判断したこと、また、直線的な溪床で、ガリーを中心とした侵食が予想されることから侵食幅が小さい。</li> <li>自社調査結果の侵食深は簡易貫入試験結果を踏まえて推定している。</li> </ul>
<p>備考</p>	<p>幅 : 10m 深さ : 1.5m 侵食可能断面積 : 15m<sup>2</sup></p>	<p>平均侵食幅 : 6m 平均侵食深 : 2.9m 侵食可能断面積 : 17.4m<sup>2</sup></p>

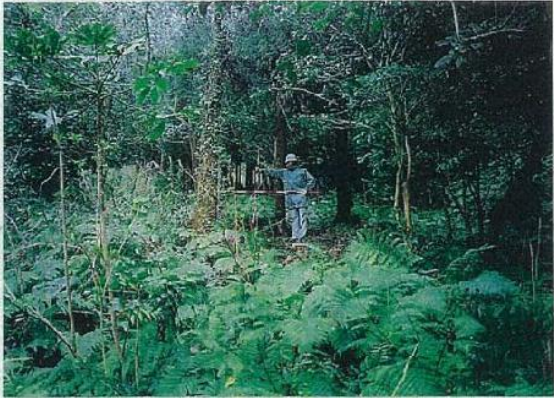
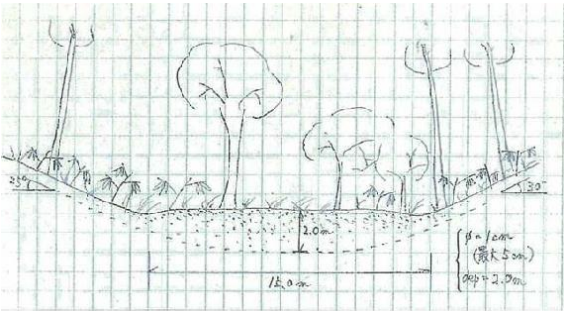
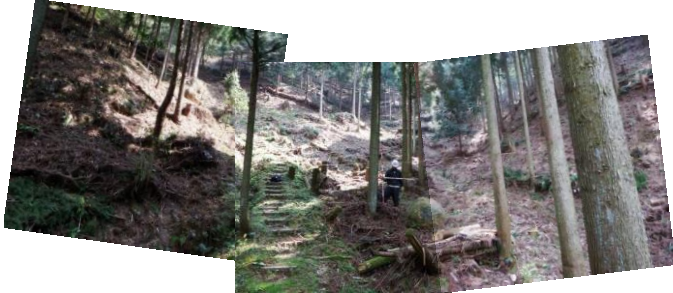
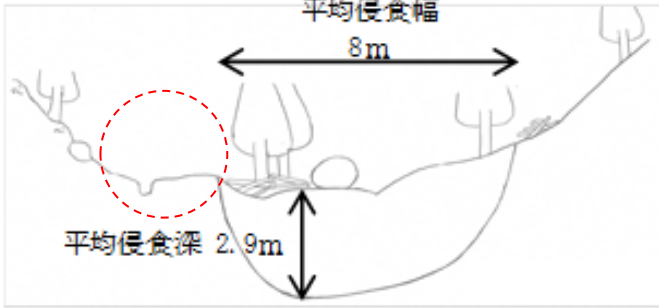
<p>島根県 (I-2)</p>	<p>中国電力 (横断測線 B-11)</p>	<p>相違点とその評価</p>
<p>現地写真</p> <p>スケッチ</p>

<ul style="list-style-type: none"> <li>島根県調査結果と比較し、自社調査結果においては、左岸側には表流水が認められ、左岸のガリーを中心とした侵食が予想される。</li> <li>右岸の高くなっている所（赤丸部）は、現在は通路が設置され、通路脇に小規模の洗掘跡が認められるものの、堆積物（表土）は薄く侵食されにくいと判断した。</li> <li>自社調査結果の侵食深は簡易貫入試験結果を踏まえて推定している。</li> </ul>
<p>備考</p>	<p>幅 : 15m 深さ : 2.0m 侵食可能断面積 : 30m<sup>2</sup></p>	<p>平均侵食幅 : 8m 平均侵食深 : 2.9m 侵食可能断面積 : 23.2m<sup>2</sup></p>

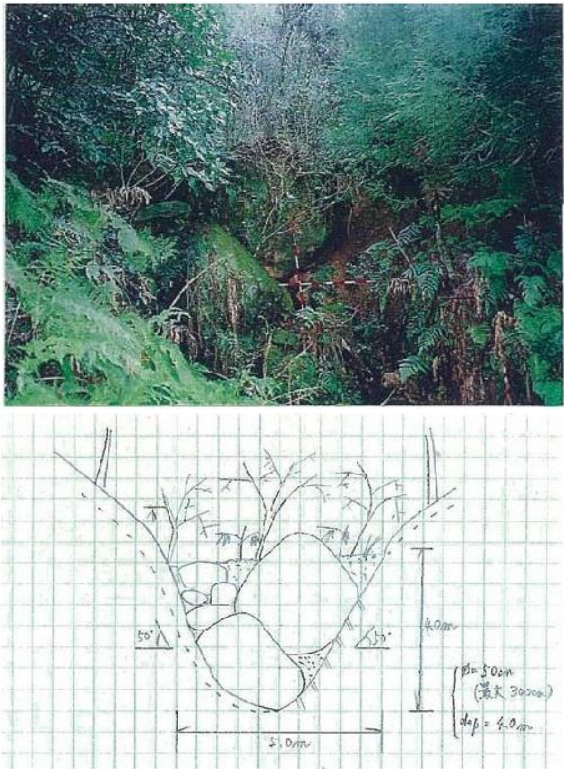
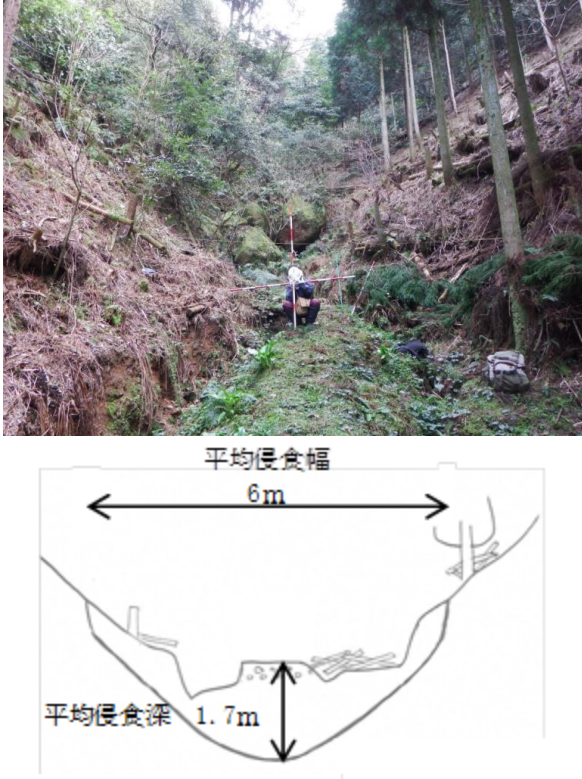
島根県 (I-3)	中国電力 (横断測線 B-5)	相違点とその評価
<p>現地写真</p> <p>スケッチ</p>

<ul style="list-style-type: none"> <li>島根県調査結果と比較し、自社調査結果においては、巨礫による閉塞は局所的なものであることから、閉塞されていないところを代表的な横断測線としている。</li> <li>島根県調査結果と比較し、自社調査結果の侵食幅は大きい。</li> <li>自社調査結果の侵食深は簡易貫入試験結果を踏まえて推定している。</li> </ul>
備考	<p>幅 : 5m 深さ : 4.0m 侵食可能断面積 : 20m<sup>2</sup></p>	<p>平均侵食幅 : 6m 平均侵食深 : 1.7m 侵食可能断面積 : 10.2m<sup>2</sup></p>

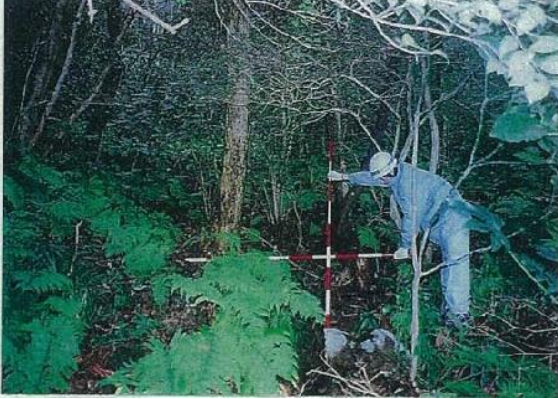
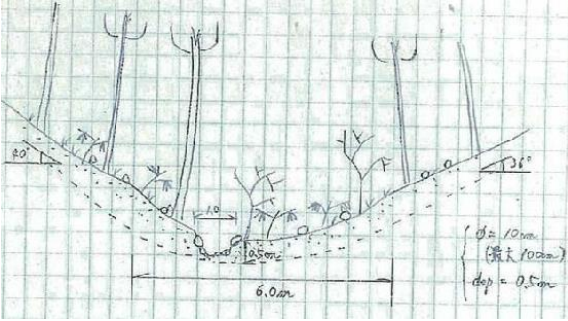
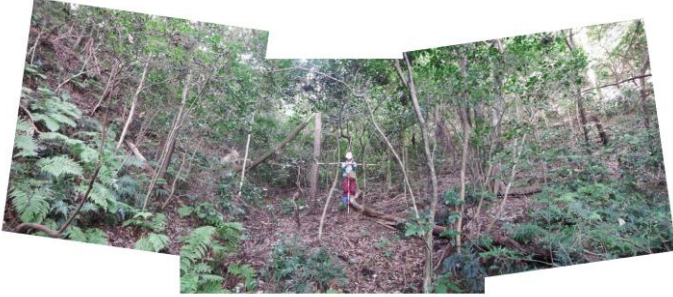
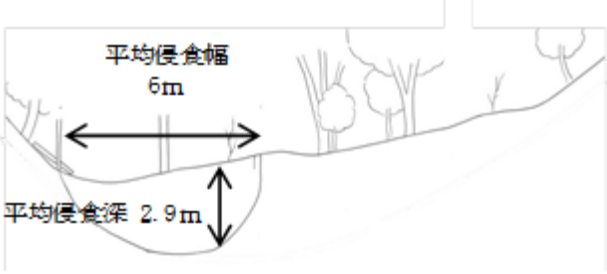
<p>島根県 (I-4)</p>	<p>中国電力 (横断測線 B-3-A)</p>	<p>相違点とその評価</p>
<p>現地写真</p> <p>スケッチ</p>

<ul style="list-style-type: none"> <li>島根県調査結果と比較し、自社調査結果の侵食幅は同じで侵食深は大きい。</li> <li>自社調査結果の侵食深は簡易貫入試験結果を踏まえて推定している。</li> </ul>
<p>備考</p>	<p>幅 : 6m 深さ : 0.5m 侵食可能断面積 : 3m<sup>2</sup></p>	<p>平均侵食幅 : 6m 平均侵食深 : 2.9m 侵食可能断面積 : 17.4m<sup>2</sup></p>

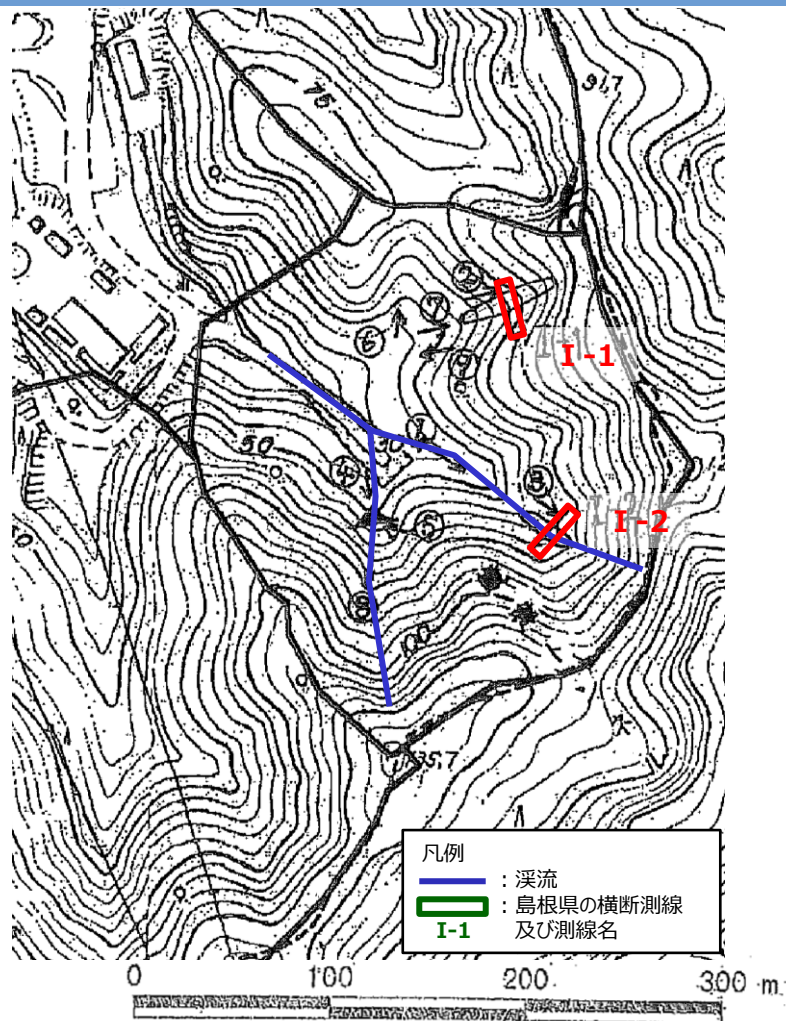
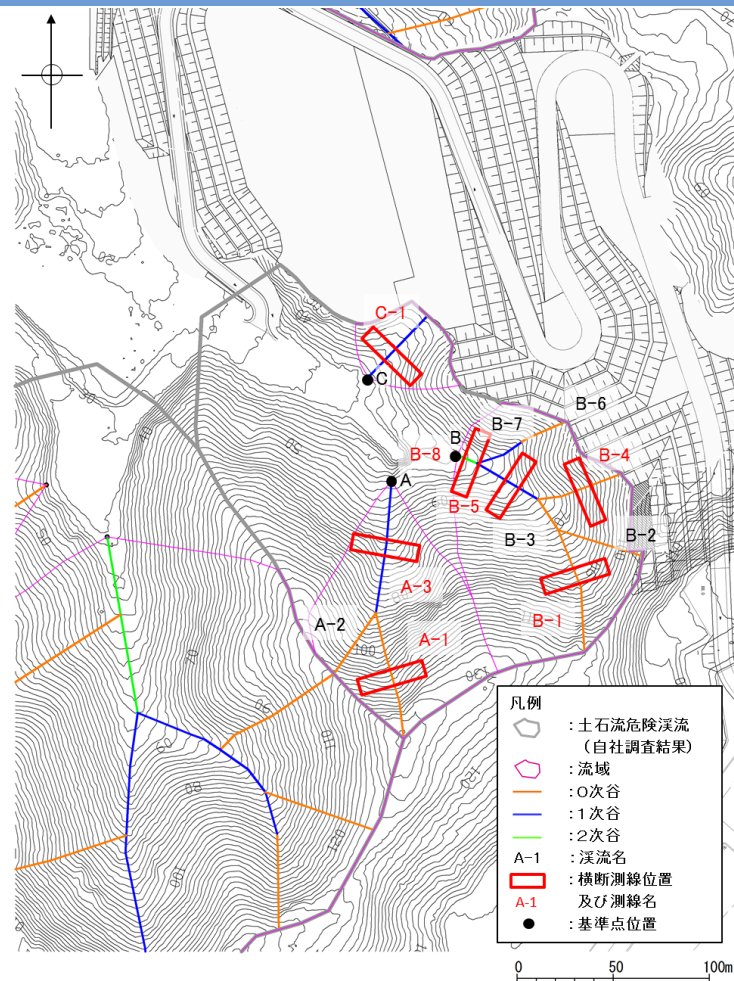
- 島根県調査と比較し、自社調査においては、より多くの測線で調査を実施している。
- 島根県調査と比較し、自社調査においては、道路が舗装されていることから谷の出口（基準点A,B）を上流側に設定している。

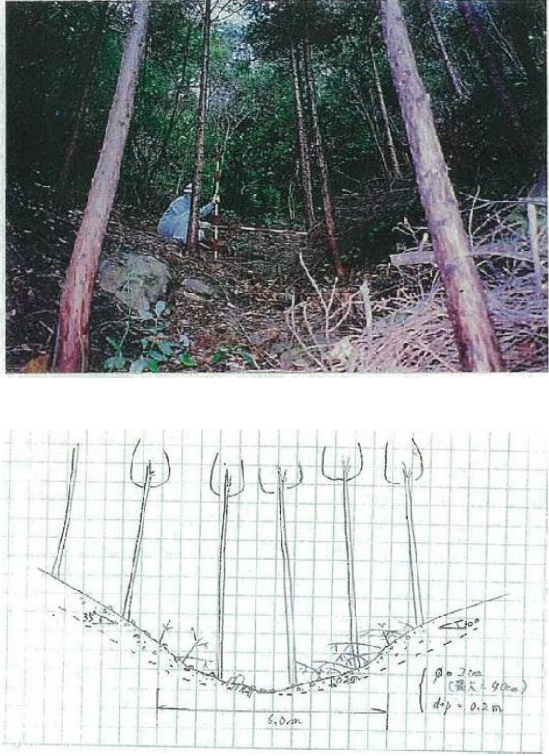
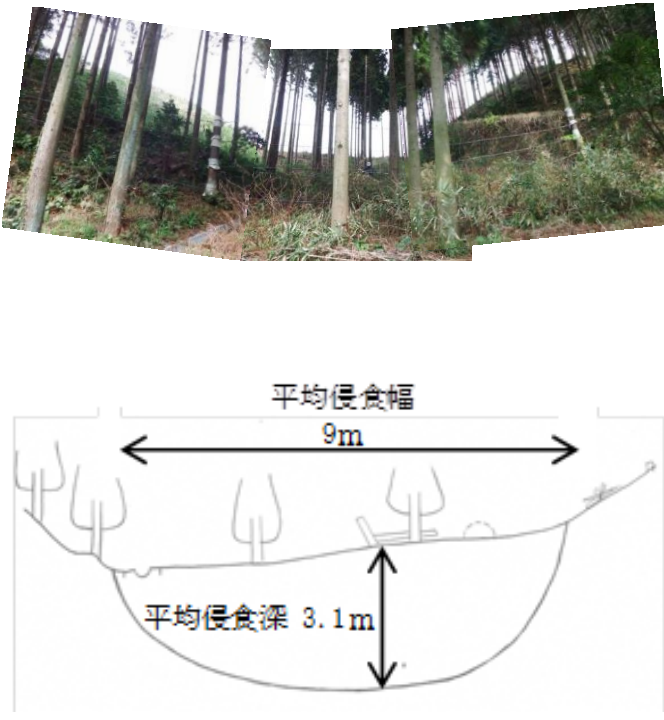
島根県 (I-1)	中国電力 (横断測線 C-1)	相違点とその評価
<p>現地写真</p> <p>スケッチ</p>

<p>The photograph shows a wider stream in a forest. The sketch below it shows a cross-section with an average width of 9m and an average depth of 3.1m.</p>	<ul style="list-style-type: none"> <li>島根県の調査位置は、現在人工改変（敷地造成）されており、当社調査地点は下流側にあたる。</li> <li>島根県調査結果と比較し、自社調査結果は侵食幅及び侵食深が大きい。</li> <li>自社調査結果の侵食深は簡易貫入試験結果を踏まえて推定している。</li> </ul>
備考	<p>幅 : 6m                  深さ : 0.2m                  侵食可能断面積 : 1.2m<sup>2</sup></p>	<p>平均侵食幅 : 9m                  平均侵食深 : 3.1m                  侵食可能断面積 : 27.9m<sup>2</sup></p>

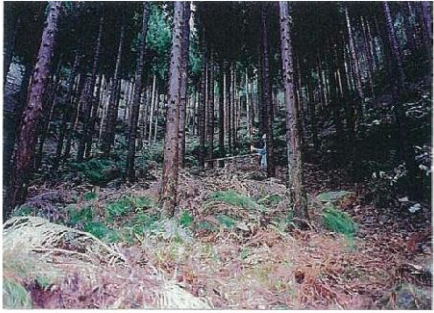
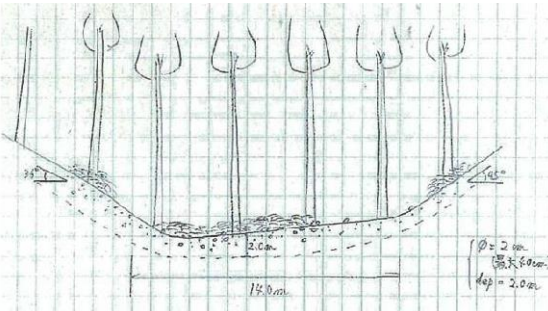
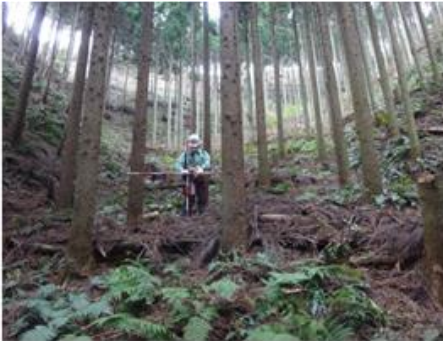
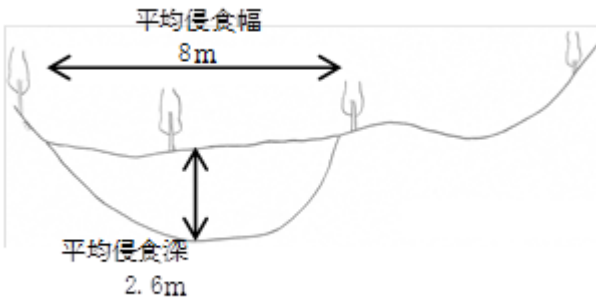
<p style="text-align: center;">島根県 (I-2)</p>	<p style="text-align: center;">中国電力 (横断測線 B-5)</p>	<p style="text-align: center;">相違点とその評価</p>
<p style="writing-mode: vertical-rl; text-orientation: upright;">現地写真</p> <p style="writing-mode: vertical-rl; text-orientation: upright;">スケッチ</p>

<ul style="list-style-type: none"> <li>・ 島根県調査結果と比較し、溪流全体を土石流が流れることはない判断したことから、自社調査結果の侵食幅は小さい。</li> <li>・ 自社調査結果の侵食深は簡易貫入試験結果を踏まえて推定している。</li> </ul>
<p style="writing-mode: vertical-rl; text-orientation: upright;">備考</p>	<p>幅 : 14.0m                  深さ : 2m                  侵食可能断面積 : 28m<sup>2</sup></p>	<p>平均侵食幅 : 8m                  平均侵食深 : 2.6m                  侵食可能断面積 : 20.8m<sup>2</sup></p>

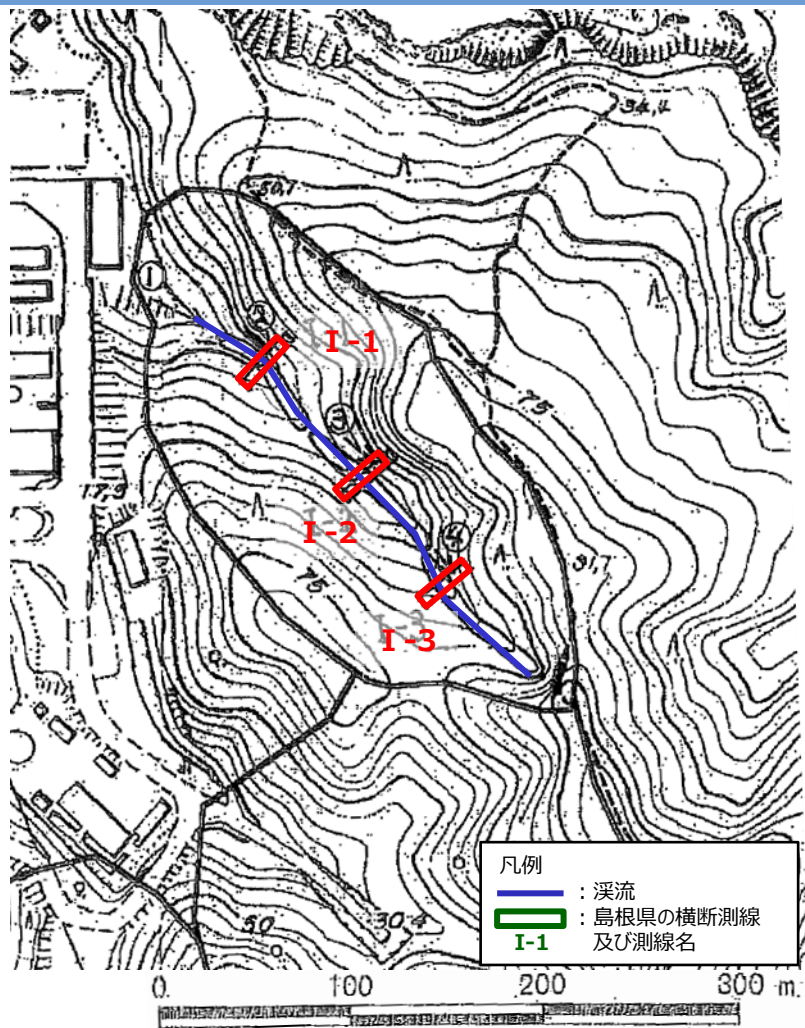
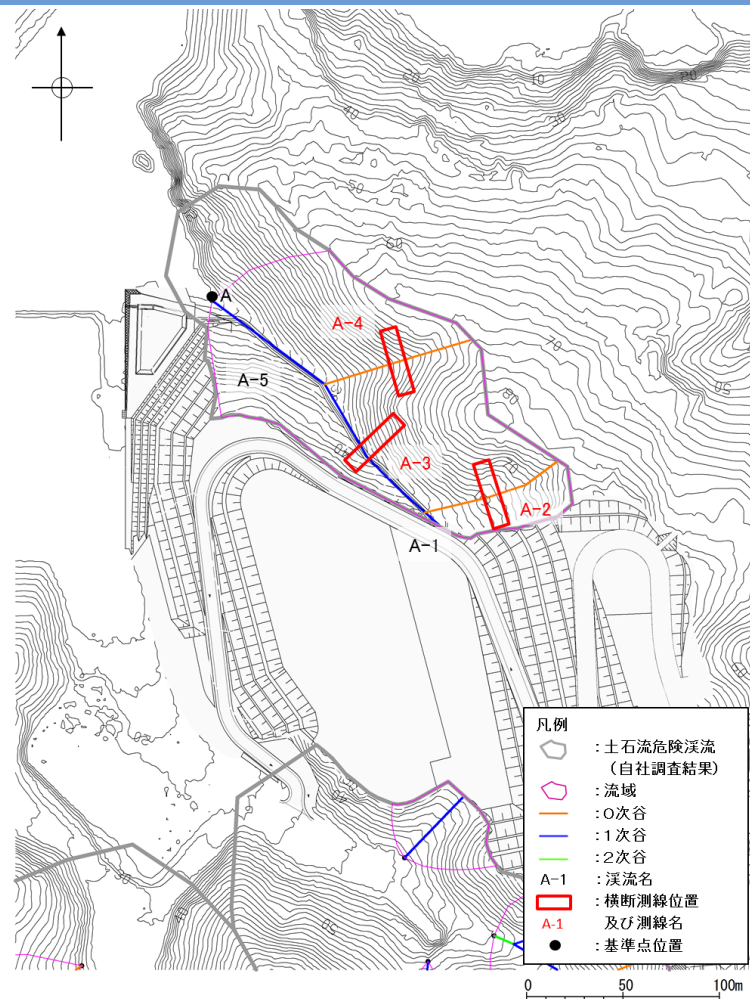
- 島根県調査と比較し、自社調査においては、同数の測線で調査を実施している。
- 島根県調査後、谷の上流が人工改変（敷地造成）されており、谷は短くなっている。

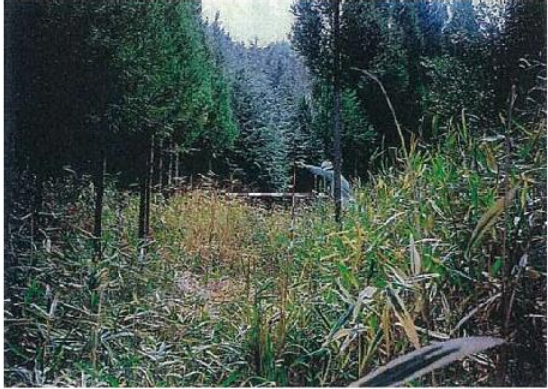
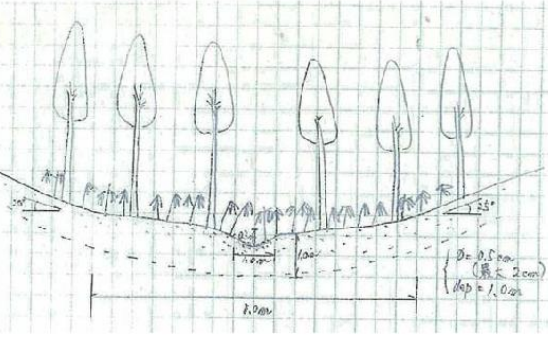
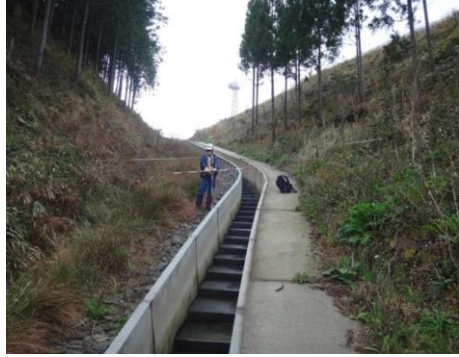
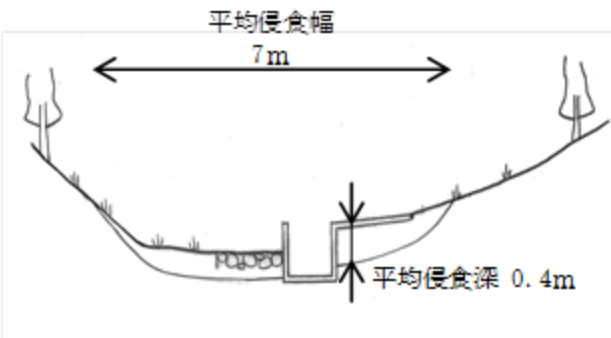
島根県 (I-2)	中国電力 (横断測線 A-3)	相違点とその評価
<p>現地写真</p> <p>スケッチ</p>

<ul style="list-style-type: none"> <li>島根県の調査位置は、現在人工改変（水路設置）されている。</li> <li>島根県調査結果より、当社評価の侵食幅及び侵食深は小さい。</li> <li>自社調査結果の侵食深は簡易貫入試験結果を踏まえて推定している。</li> </ul>
備考	<p>幅 : 8m                  深さ : 1.0m                  侵食可能断面積 : 8m<sup>2</sup></p>	<p>平均侵食幅 : 7m                  平均侵食深 : 0.4m                  侵食可能断面積 : 2.8m<sup>2</sup></p>	<ul style="list-style-type: none"> <li>コンクリート水路が設置されている。</li> </ul>

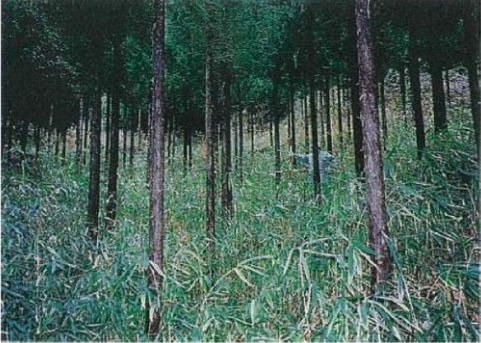
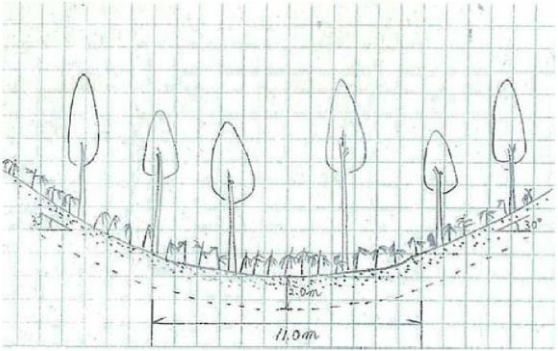
島根県 (I-3)	中国電力	相違点とその評価
<p>現地写真</p> <p>スケッチ</p>

<p>島根県調査後，人工改変（敷地造成）されているため対応する自社調査結果なし。</p>	<p>（This cell is diagonally split, indicating no comparison or evaluation is provided for this specific point.)</p>
<p>備考</p>	<p>幅 : 11m                  深さ : 2.0m                  侵食可能断面積 : 22m<sup>2</sup></p>		<p>（This cell is diagonally split, indicating no comparison or evaluation is provided for this specific point.)</p>

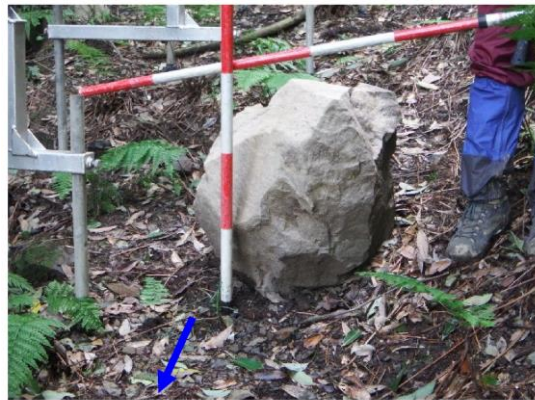
写真①

0.5 × 0.5 × 0.5 : 粒径 : 0.50m

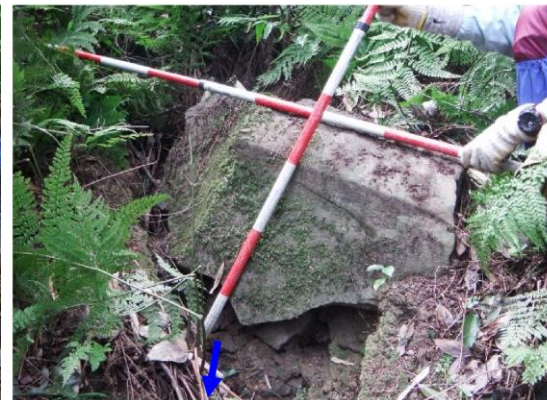
写真②

1.2 × 0.5 × 0.5 : 粒径 : 0.73m

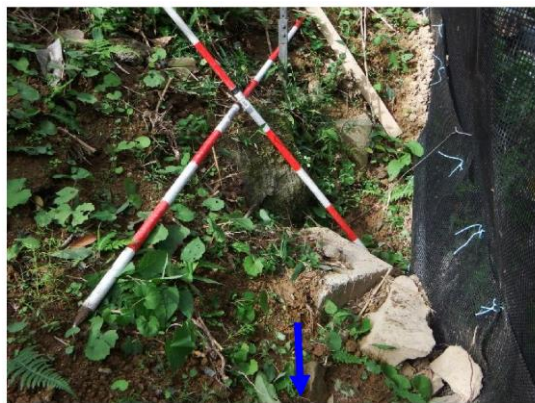
写真③

0.6 × 0.4 × 0.5 : 粒径 : 0.50m

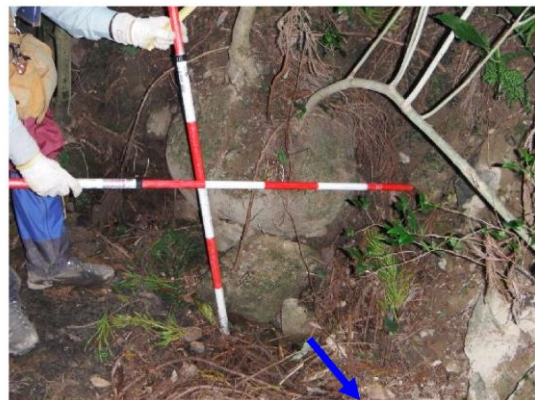
写真①  
0.4 × 0.6 × 0.5 : 粒径 : 0.50m

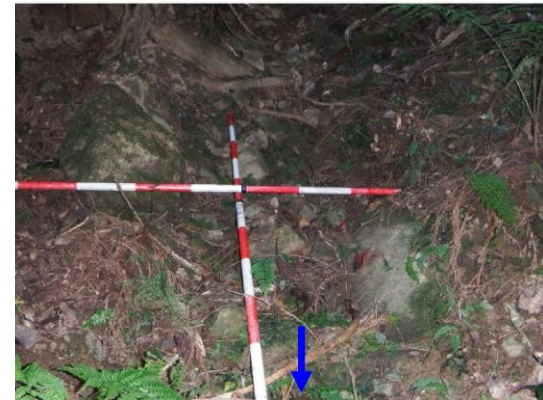
写真②  
0.7 × 0.3 × 0.5 : 粒径 : 0.50m  
0.5 × 0.3 × 0.7 : 粒径 : 0.50m

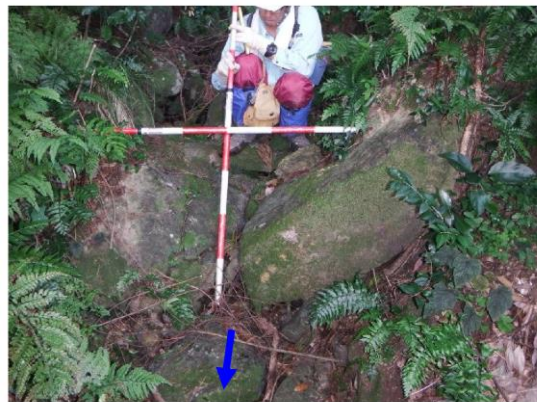
写真① → : 下流方向

1.1 × 0.6 × 0.4 : 粒径: 0.70m  
0.6 × 1.2 × 0.5 : 粒径: 0.77m

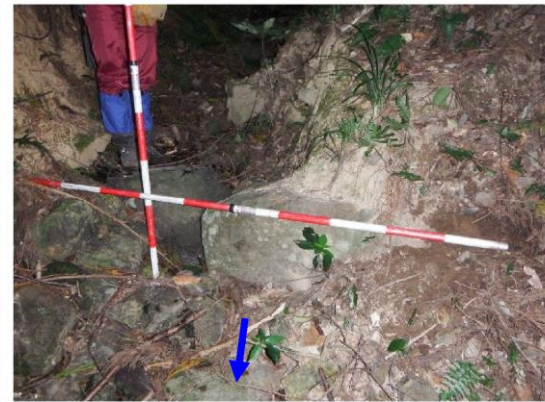
写真② → : 下流方向

1.2 × 0.6 × 0.5 : 粒径: 0.77m  
1.0 × 0.8 × 0.5 : 粒径: 0.77m

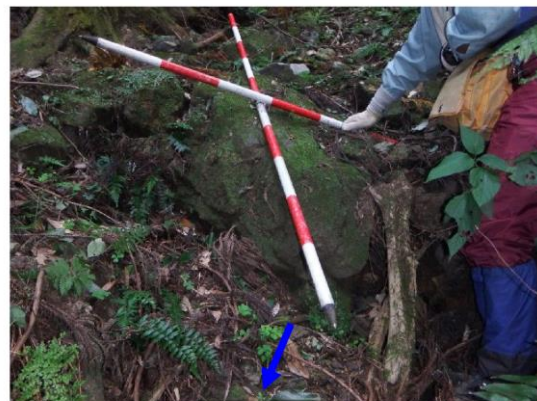
写真③ → : 下流方向

写真③  
0.6 × 1.0 × 0.3 : 粒径: 0.63m

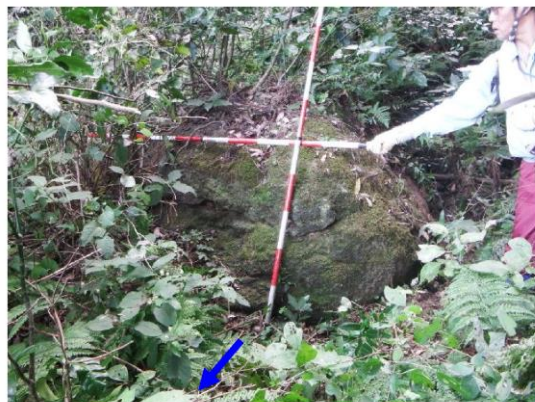
写真①

2.0 × 1.8 × 1.2 : 粒径 : 1.67m

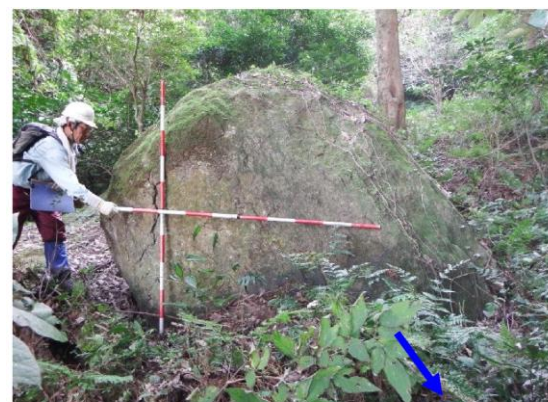
写真②

2.5 × 2.0 × 2.0 : 粒径 : 2.17m

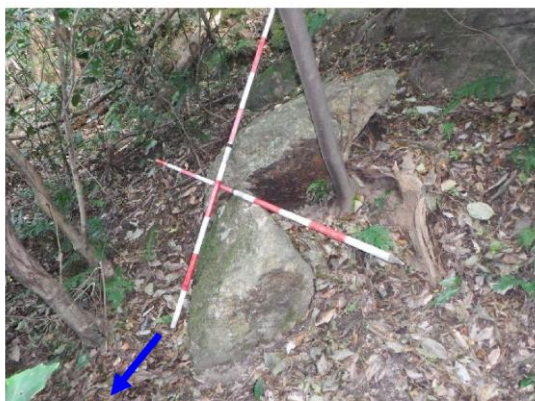
写真③

0.7 × 0.4 × 0.7 : 粒径 : 0.60m  
1.2 × 0.6 × 0.5 : 粒径 : 0.77m

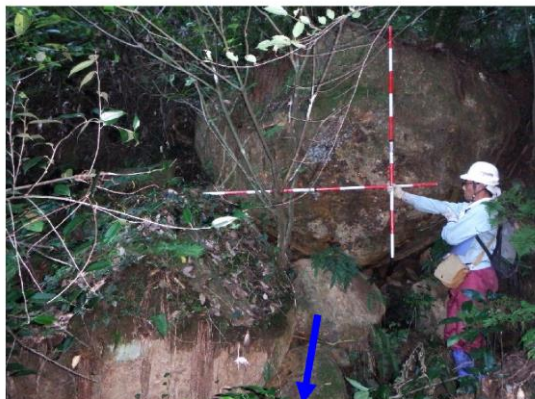
写真① → : 下流方向

2.0 × 1.4 × 0.8 : 粒径 : 1.40m  
3.0 × 2.5 × 2.2 : 粒径 : 2.57m

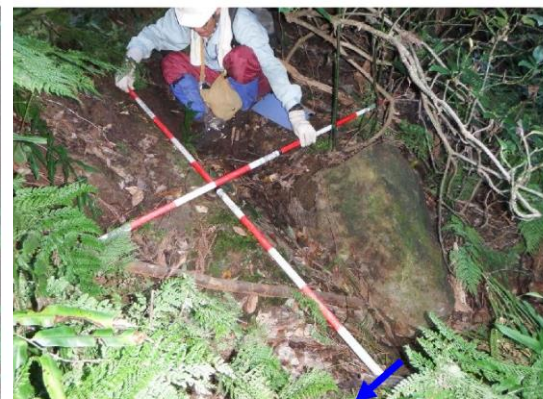
写真②  
2.0 × 0.4 × 0.7 : 粒径 : 1.03m

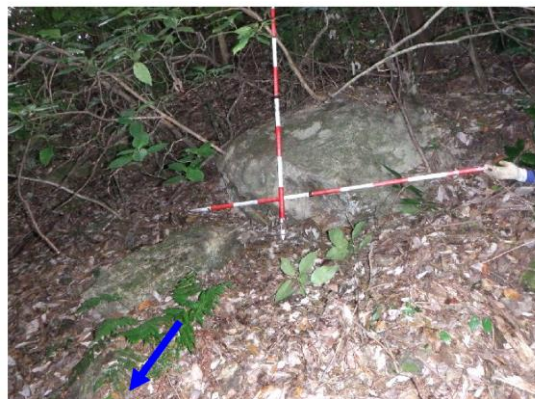
写真③

1.6 × 1.0 × 0.9 : 粒径 : 1.17m

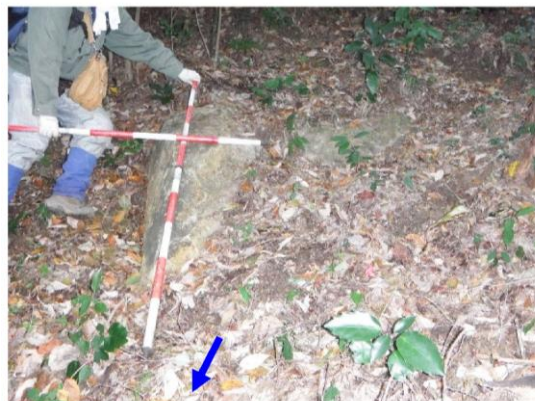
写真①  
1.5 × 0.4 × 0.4 : 粒径 : 0.77m

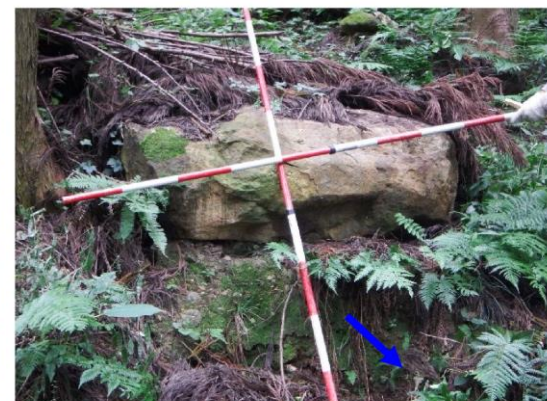
写真②  
1.5 × 0.8 × 0.5 : 粒径 : 0.93m

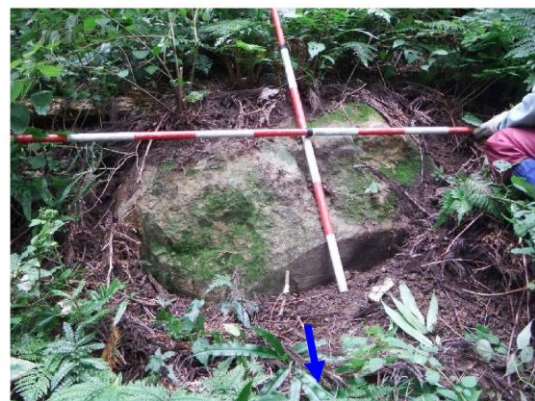
写真③  
1.2 × 0.6 × 0.8 : 粒径 : 0.87m

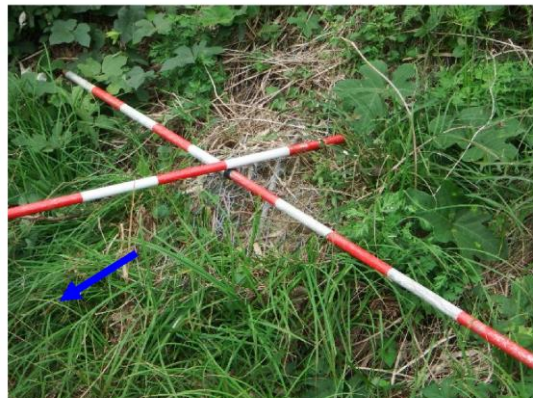
写真①

1.3 × 0.5 × 0.4 : 粒径 : 0.73m
