渓床を対象とした現地調査結果

土石流危険渓流における渓床の状況について平成27～28年に現地調査を実施（令和元年に補足調査を実施）した。

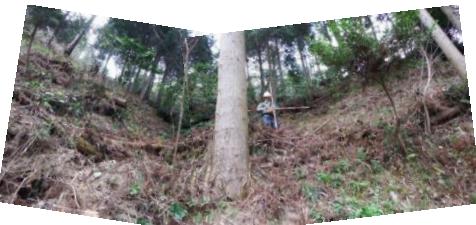
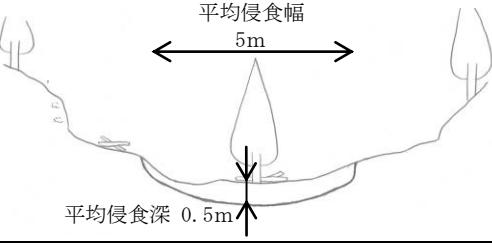
横断測線	現地調査結果	
	現地写真	現地スケッチ
A-1

調査結果		
<p>A支流は1条の直線的な渉流のみからなる。A-1渉流は開いた谷状をなす急斜面である。両岸も急傾斜をなし、断面位置では右岸に露岩が認められ、全体に堆積物(表土)は薄いと判断される。</p> <p>0次谷については、谷の最上流部に位置し集水域が狭いこと、斜面勾配が急であること、現地踏査における斜面状況、露頭状況から、土石流発生予想深さ(平均侵食深)を0.5mとした。</p>

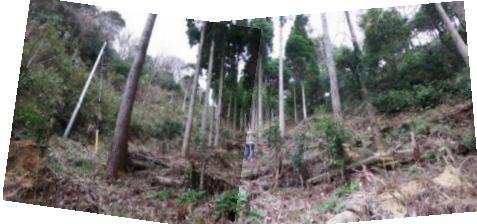
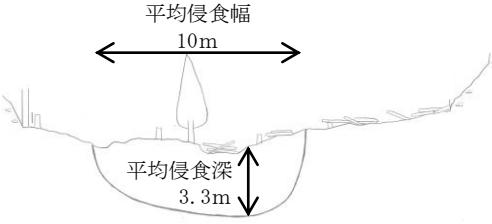
横断測線		現地調査結果																			
A-2	B-2	現地写真	現地スケッチ

調査結果																					
<p>渓床幅は広く 18m と見積もられる。渓床勾配も比較的緩く、厚い堆積物が分布すると推定される。両岸は急傾斜をなし、断面位置付近では両岸に露岩が認められる。A-2 渓流は箱状谷に近い形状をなす。</p> <p>1 次谷及び 2 次谷については、現地踏査における斜面状況、露頭状況から、土石流発生予想深さ（平均侵食深）を求めた。</p>																					
簡易貫入試験結果

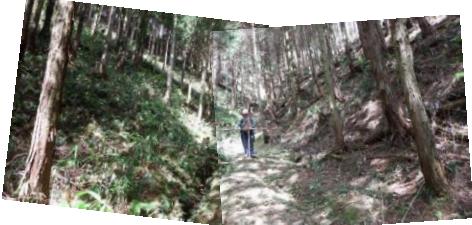
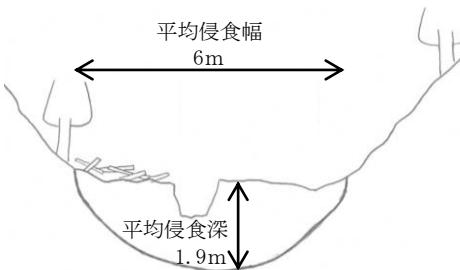
横断測線		現地調査結果																									
B-3	現地写真	現地スケッチ

調査結果 <p>渓床幅は狭く両岸は急傾斜をなすため、谷底のある開いたV字谷様をなす。渓床には深さ0.5~0.8mの深いガリーが連続している。直上流では渓床付近に露岩が認められる。両岸も急傾斜で表土が薄い。</p> <p>1次谷及び2次谷については、現地踏査における斜面状況、露頭状況から、土石流発生予想深さ（平均侵食深）を求めた。</p>																											
簡易貫入試験結果

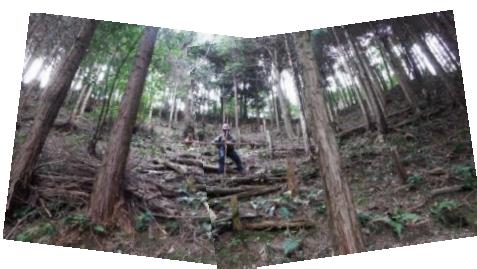
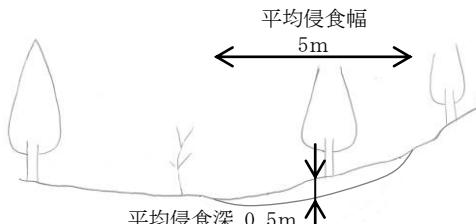
調査結果 <p>谷頭上方の急斜面で、開いた谷型斜面よりなる。表層には径5cm以下の礫が多数分布しており、堆積物(表土)は薄いと推測される。</p> <p>0次谷については、谷の最上流部に位置し集水域が狭いこと、斜面勾配が急であること、現地踏査における斜面状況、露頭状況から、土石流発生予想深さ（平均侵食深）を0.5mとした。</p>

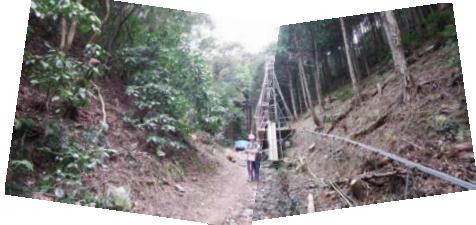
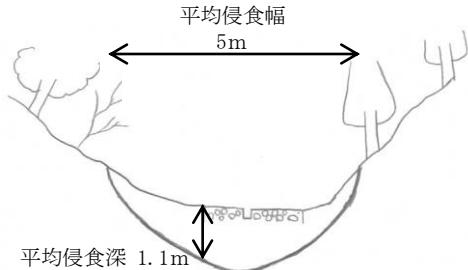
調査結果		<p>B-3 溪流と同様に、渓床幅は狭く両岸は急傾斜をなす。渓床は蛇カゴが連続して施工されており、人工改変を受けている。</p> <p>1次谷及び2次谷については、現地踏査における斜面状況、露頭状況から、土石流発生予想深さ（平均侵食深）を求めた。</p>																					
B-7		簡易貫入試験結果

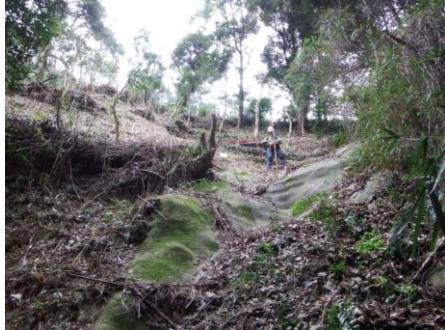
調査結果		<p>急傾斜の谷型斜面からなり、斜面中には小規模な崩壊跡が複数認められる。渓床相当部には上部から下端部にかけて連続してモルタル吹付工が施工されている。この部分は小規模な土石流が発生した跡と推測される。土石流跡であることから、表層の堆積物は削剥されており、非常に薄いと推定される。</p> <p>0次谷については、谷の最上流部に位置し集水域が狭いこと、斜面勾配が急であること、現地踏査における斜面状況、露頭状況から、土石流発生予想深さ（平均侵食深）を0.5mとした。</p>

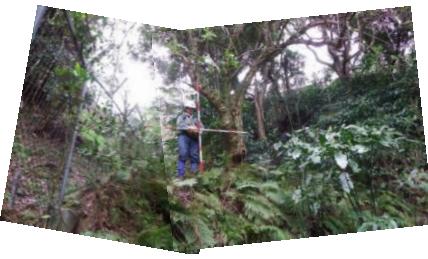
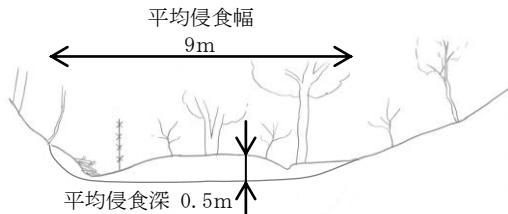
横断測線		現地調査結果			
D-1	現地写真	現地スケッチ

平均侵食幅 9m 平均侵食深 0.5m			
D-2	現地写真	現地スケッチ

平均侵食幅 6m 平均侵食深 1.8m			
調査結果		調査結果			
<p>D支流は1条の直線的な渓流のみからなる。谷地形が明瞭で渓床と谷壁の区分は明瞭である。両岸は急傾斜をなす。</p> <p>0次谷については、谷の最上流部に位置し集水域が狭いこと、斜面勾配が急であること、現地踏査における斜面状況、露頭状況から、土石流発生予想深さ（平均侵食深）を0.5mとした。</p>		<p>直線的な渓流でD-1渓流と大きな変化は認められない。深さ0.5m前後のガリーが連続する。両岸は急傾斜をなし、堆積物(表土)が薄い。</p> <p>1次谷及び2次谷については、現地踏査における斜面状況、露頭状況から、土石流発生予想深さ（平均侵食深）を求めた。</p>			
簡易貫入試験結果

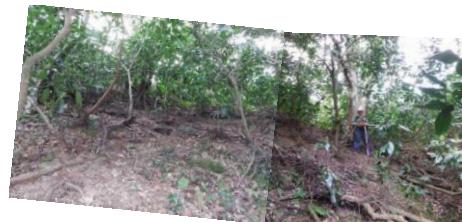
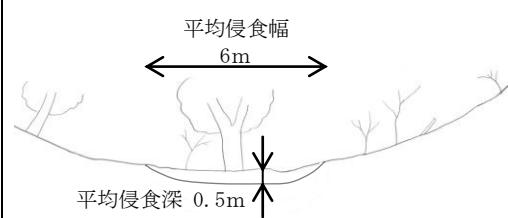
A-6

開いた谷型斜面であるが、底部と両岸斜面の傾斜変化は比較的明瞭である。0次谷については、谷の最上流部に位置し集水域が狭いこと、斜面勾配が急であること、現地踏査における斜面状況、露頭状況から、土石流発生予想深さ(平均侵食深)を0.5mとした。

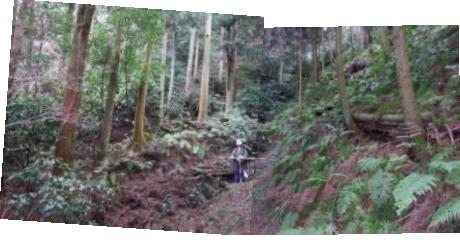
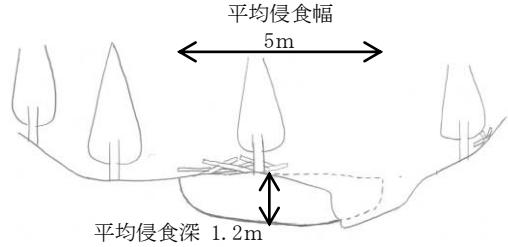
渓床は緩傾斜をなすが両岸は急峻で、渓床には厚い堆積物が分布している。断面位置付近では渓床に深いガリー(1.3m程度)が形成されている。

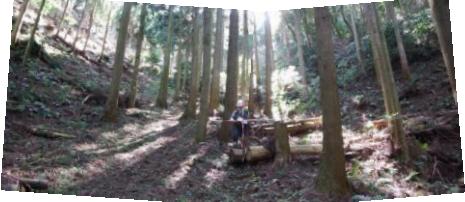
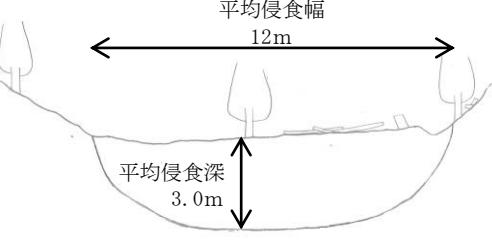
A-13

調査結果																					
<p>渓床幅はほぼ一定して 10m を越え、勾配も比較的緩く、厚い堆積物が分布すると推定される。両岸は急傾斜をなし、谷は開いた箱状谷をなす。渓床にはガリーが形成されている。</p> <p>1 次谷及び 2 次谷については、現地踏査における斜面状況、露頭状況から、土石流発生予想深さ（平均侵食深）を求めた。</p>	<p>簡易貫入試験結果</p> <p>A-13-1 A-13-2 A-13-3</p>

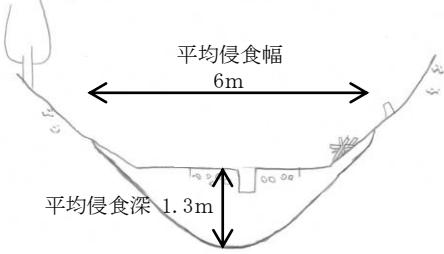
調査結果 <p>本流沿いは渓床幅が狭い区間が多く、A-15 渓流も出口を除き全体に狭い。渓床には蛇カゴ工が施工されている。そのため、渓床はほぼ平滑であるが両岸は急傾斜をなし、渓岸と渓床の境界が明瞭である。</p> <p>1次谷及び2次谷については、現地踏査における斜面状況、露頭状況から、土石流発生予想深さ（平均侵食深）を求めた。</p>																										
	簡易貫入試験結果

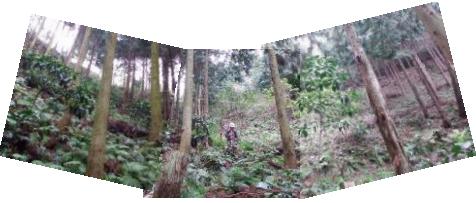
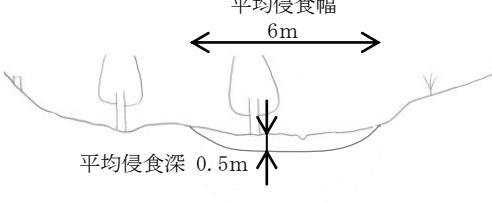
<p>平均侵食幅 6m</p> <p>平均侵食深 0.5m</p>
調査結果		
<p>断面位置付近では谷地形が明瞭で、渓床は平滑で幅10mを越える。両岸は急傾斜をなし、特に右岸側は急峻で露岩が多く認められる。</p> <p>0次谷については、谷の最上流部に位置し集水域が狭いこと、斜面勾配が急であること、現地踏査における斜面状況、露頭状況から、土石流発生予想深さ（平均侵食深）を0.5mとした。</p>

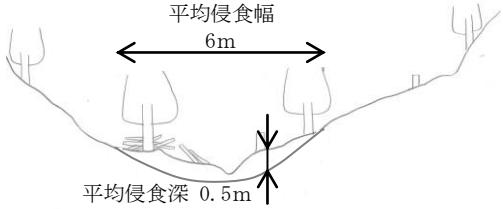
調査結果 急傾斜をなす右岸斜面中の谷型斜面である。 0次谷については、谷の最上流部に位置し集水域が狭いこと、斜面勾配が急であること、現地踏査における斜面状況、露頭状況から、土石流発生予想深さ（平均侵食深）を0.5mとした。	
A-4	現地写真

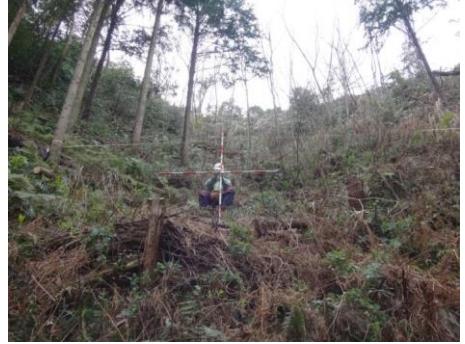
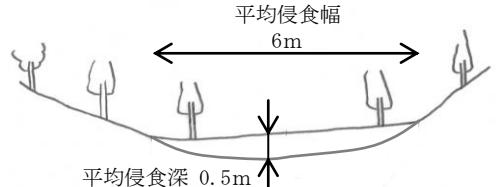
調査結果 谷は浅く、谷型斜面状を呈する。表流水は認められない。 0次谷については、谷の最上流部に位置し集水域が狭いこと、斜面勾配が急であること、現地踏査における斜面状況、露頭状況から、土石流発生予想深さ（平均侵食深）を0.5mとした。

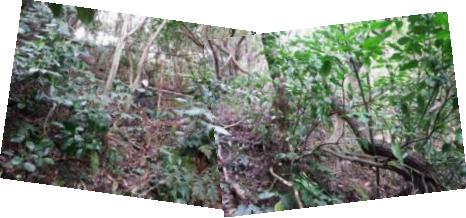
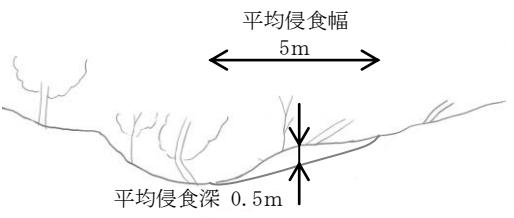
A支流は直線的な1条の渓流からなる。谷頭付近まで渓床としての地形が認められる。斜面は急峻で、渓床勾配も急である。断面位置では右岸側(上方の谷地形底部)に崩壊跡地の末端部がかかっている。

0次谷については、谷の最上流部に位置し集水域が狭いこと、斜面勾配が急であること、現地踏査における斜面状況、露頭状況から、土石流発生予想深さ(平均侵食深)を0.5mとした。

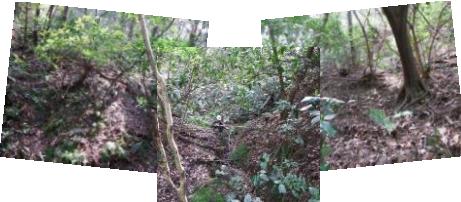
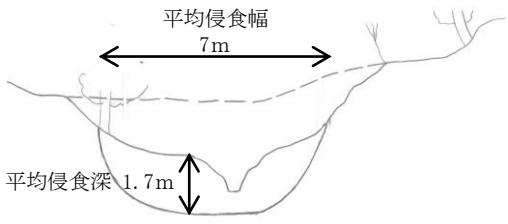
横断測線	現地調査結果																									
B-4	現地写真	現地スケッチ

調査結果																										
<p>両岸は急傾斜をなすが渓床は勾配が緩く、渓床幅も広く厚い堆積物が分布する。渓床にはガリーが形成され、堆積物が深くえぐられている。</p> <p>1次谷及び2次谷については、現地踏査における斜面状況、露頭状況から、土石流発生予想深さ（平均侵食深）を求めた。</p>																										
簡易貫入試験結果

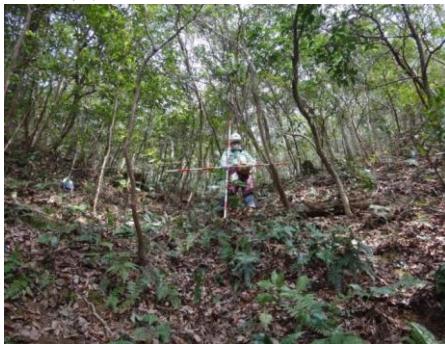
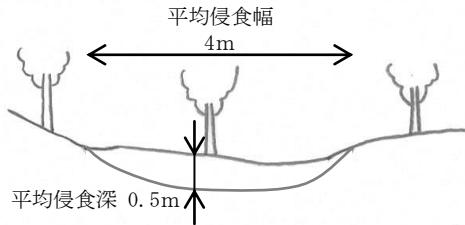
調査結果																										
<p>断面位置は上方の緩傾斜部と、下方の急傾斜部との境界に位置する。表流水は認められない。</p> <p>0次谷については、谷の最上流部に位置し集水域が狭いこと、斜面勾配が急であること、現地踏査における斜面状況、露頭状況から、土石流発生予想深さ（平均侵食深）を0.5mとした。</p>

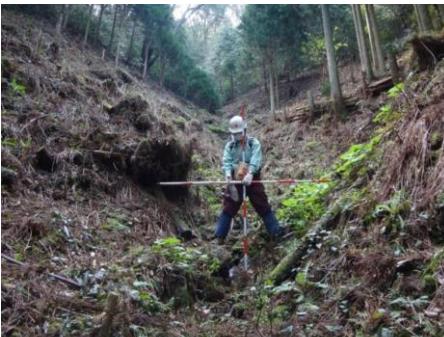
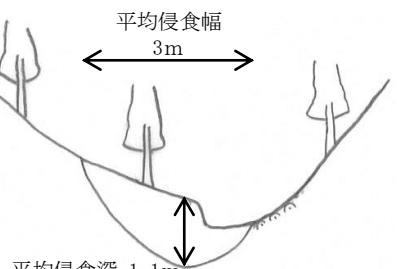
B-8	現地写真	現地スケッチ

B-8	調査結果																					
	<p>傾斜の急な深い谷である。表流水や流路は認められない。</p> <p>0次谷については、谷の最上流部に位置し集水域が狭いこと、斜面勾配が急であること、現地踏査における斜面状況、露頭状況から、土石流発生予想深さ（平均侵食深）を0.5mとした。</p>																					
B-8	簡易貫入試験結果

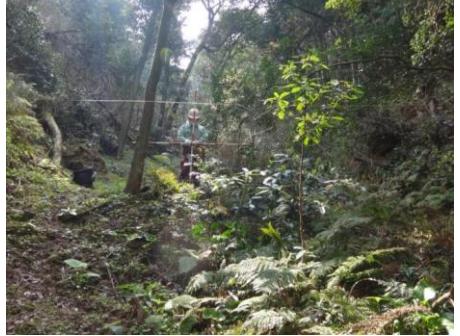
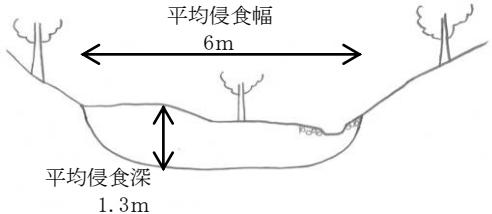
調査結果																						
<p>流路沿いに古い蛇力ゴが埋設されている。流路に表流水はなく、水たまりとなっていて。右岸側に山道があり、流路付近よりもやや高くなっている。</p> <p>1次谷及び2次谷については、現地踏査における斜面状況、露頭状況から、土石流発生予想深さ（平均侵食深）を求めた。</p>																						
簡易貫入試験結果

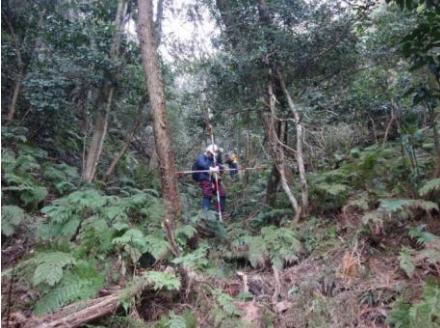
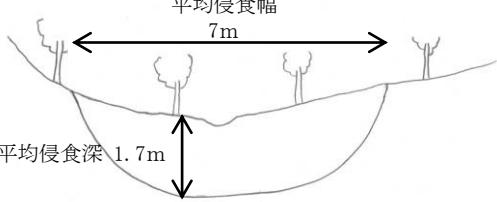
B-3	現地写真	現地スケッチ

B-3	調査結果																					
	<p>谷には表流水は認められず、明瞭な渓床をなしてはいない。</p> <p>0次谷については、谷の最上流部に位置し集水域が狭いこと、斜面勾配が急であること、現地踏査における斜面状況、露頭状況から、土石流発生予想深さ（平均侵食深）を0.5mとした。</p>																					
B-3	簡易貫入試験結果

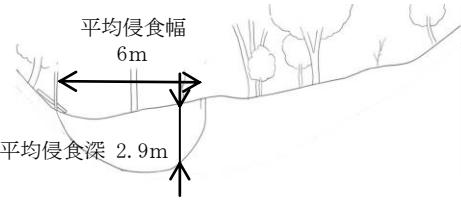
調査結果		<p>B-3-A 断面付近は緩傾斜をなし、渓床には広く堆積物が分布する。両岸とも急傾斜で開いたリ 次谷をなす。</p> <p>1次谷及び2次谷については、現地踏査における斜面状況、露頭状況から、土石流発生予想深さ（平均侵食深）を求めた。</p>																										
簡易貫入試験結果

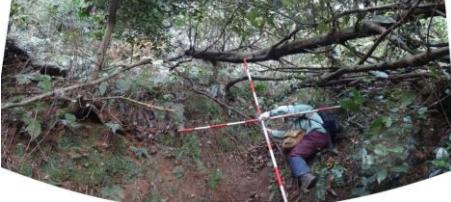
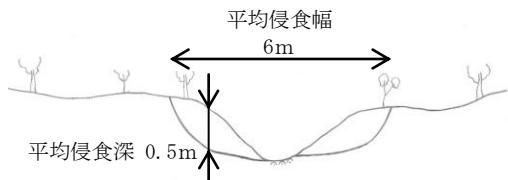
調査結果		<p>渓床中央はガリーであり、上下流の底部に露岩が多く認められる。両側には堆積物が分布し、小崩壊跡が認められる。</p> <p>0次谷については、谷の最上流部に位置し集水域が狭いこと、斜面勾配が急であること、現地踏査における斜面状況、露頭状況から、土石流発生予想深さ（平均侵食深）を0.5mとした。</p>

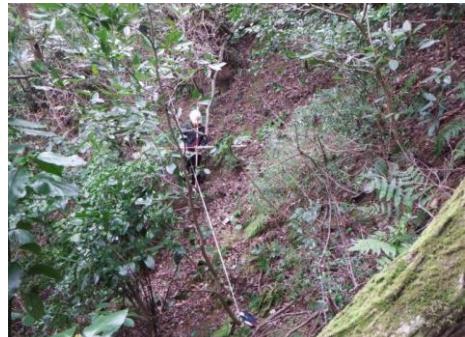
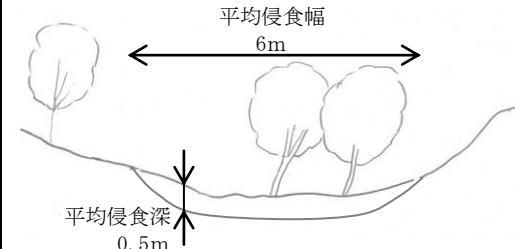
B-6

急傾斜の開いた谷型斜面よりなる。

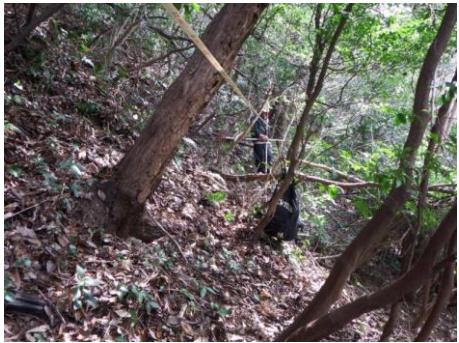
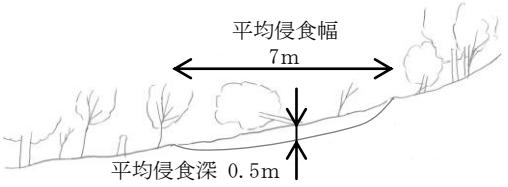
B-8	現地写真	現地スケッチ

調査結果		
<p>隣接するB-6 溪流と同様の性状を示す。急傾斜の開いた谷型斜面よりなる。</p> <p>0次谷については、谷の最上流部に位置し集水域が狭いこと、斜面勾配が急であること、現地踏査における斜面状況、露頭状況から、土石流発生予想深さ（平均侵食深）を0.5mとした。</p>		
B-10	現地写真	現地スケッチ

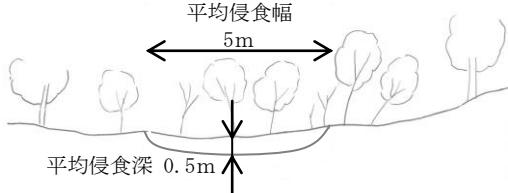
調査結果		
<p>B-6, 8 溪流と類似した性状を示す。急傾斜の開いた谷型斜面よりなり、底部には下流から連続する堆積物が分布するよう見受けられる。</p> <p>0次谷については、谷の最上流部に位置し集水域が狭いこと、斜面勾配が急であること、現地踏査における斜面状況、露頭状況から、土石流発生予想深さ（平均侵食深）を0.5mとした。</p>

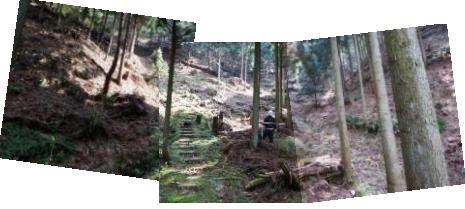
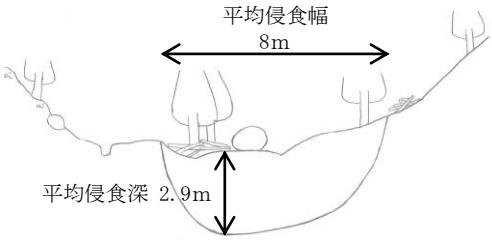
調査結果																											
<p>3条の溪流が集まっているため渓床幅は10mを越え、渓床勾配も合流部付近から急に緩くなる。両岸は急傾斜をなすことから、渓床には厚い堆積物が分布していると予想される。渓床の中央付近には不明瞭な小ガリー地形が2条認められる。右岸側渓岸には露岩が認められる。</p> <p>1次谷及び2次谷については、現地踏査における斜面状況、露頭状況から、土石流発生予想深さ（平均侵食深）を求めた。</p>																											
B-11	簡易貫入試験結果																										
	<p>B-11-1</p>

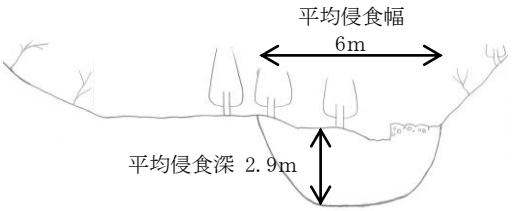
B-12	<p>調査結果</p> <p>B-11 溪流と類似した状況をなす。渓床幅は 10m を越え、渓床勾配もさらに緩くなる。両岸は急傾斜をなし、渓床には厚い堆積物が分布していると予想される。渓床左岸側にはガリーが形成されており、断面位置付近より下流では蛇カゴ工が施工されている。</p> <p>1 次谷及び 2 次谷については、現地踏査における斜面状況、露頭状況から、土石流発生予想深さ（平均侵食深）を求めた。</p>																														
	<p>簡易貫入試験結果</p>

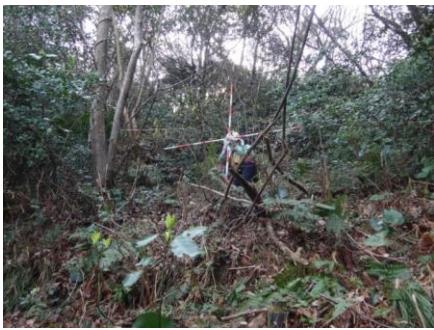
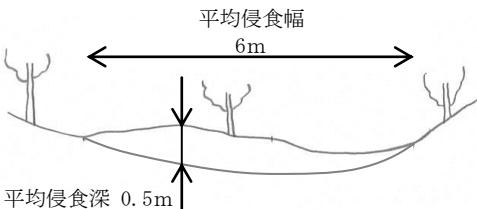
横断測線	現地調査結果	
A-1	<p>現地写真</p>

<p>調査結果</p> <p>急な谷頭斜面となっている。表流水は認められない。</p> <p>0次谷については、谷の最上流部に位置し集水域が狭いこと、斜面勾配が急であること、現地踏査における斜面状況、露頭状況から、土石流発生予想深さ（平均侵食深）を0.5mとした。</p>

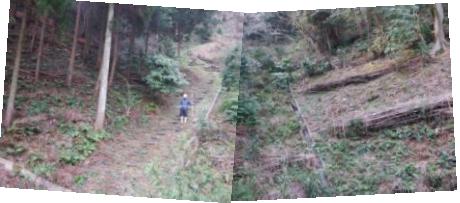
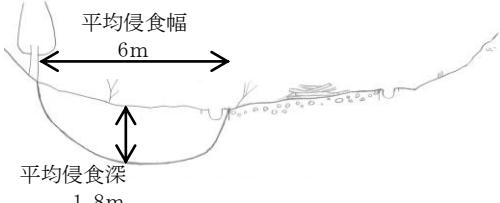
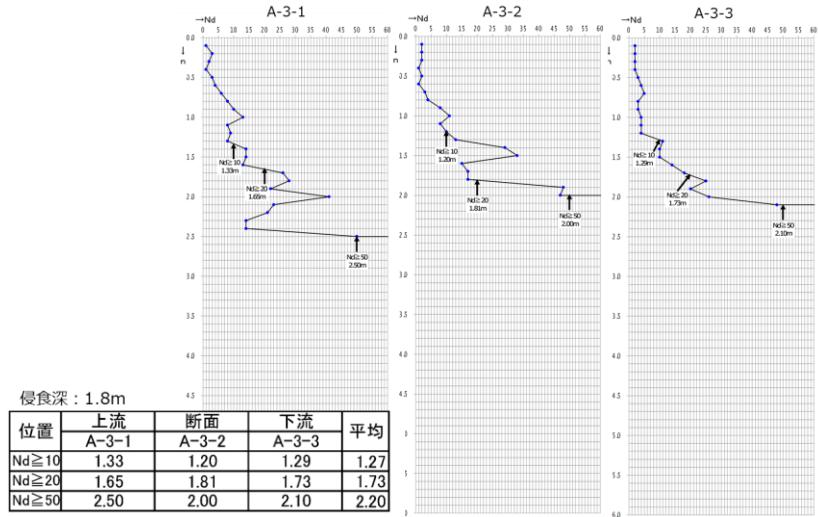
調査結果		<p>A支流は直線的なほぼ1条の渓流である。A-3 渓流渓床部は人工改変され、左岸側はフトンカゴ工と水路工が施工されている。右岸側も平滑に改変され、管理道が通っている。渓床は平滑で両岸は急傾斜であり、開いた箱状谷をなす。やや厚い堆積物が分布していると推測される。</p> <p>1次谷及び2次谷については、現地踏査における斜面状況、露頭状況から、土石流発生予想深さ（平均侵食深）を求めた。</p>																					
A-3	<h4>簡易貫入試験結果</h4>

<table><tr> <th>位置</th> <th>上流</th> <th>断面</th> <th>下流</th> <th>平均</th> </tr><tr> <td>A-3-1</td> <td>1.33</td> <td>1.20</td> <td>1.29</td> <td>1.27</td> </tr><tr> <td>Nd≥ 10</td> <td>1.65</td> <td>1.81</td> <td>1.73</td> <td>1.73</td> </tr><tr> <td>Nd≥ 50</td> <td>2.50</td> <td>2.00</td> <td>2.10</td> <td>2.20</td> </tr></table>

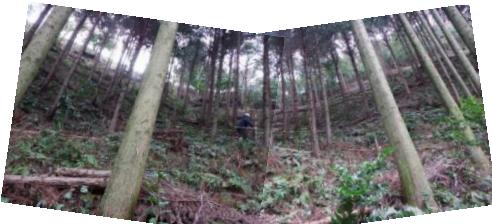
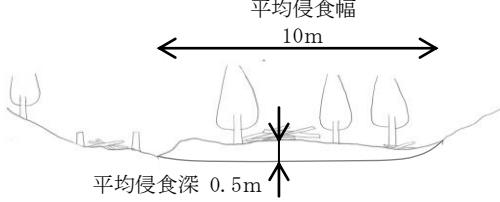
調査結果		<p>断面位置付近は谷地形を呈し、渓床の幅は10m以上と広い。両岸は急傾斜で、大きく開いたU字谷をなす。断面位置直上は谷型斜面からなる。</p> <p>0次谷については、谷の最上流部に位置し集水域が狭いこと、斜面勾配が急であること、現地踏査における斜面状況、露頭状況から、土石流発生予想深さ（平均侵食深）を0.5mとした。</p>

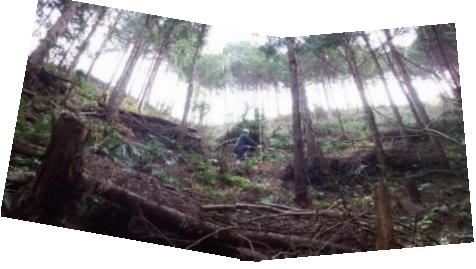
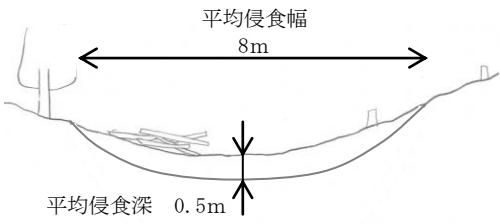
横断測線	現地調査結果																					
	現地写真	現地スケッチ																				
B-4	<p>現地写真</p>

<p>調査結果</p> <p>傾斜 45 度以上の急傾斜の谷型斜面をなす。</p> <p>0 次谷については、谷の最上流部に位置し集水域が狭いこと、斜面勾配が急であること、現地踏査における斜面状況、露頭状況から、土石流発生予想深さ（平均侵食深）を 0.5m とした。</p>																					
B-5	<p>現地写真</p>

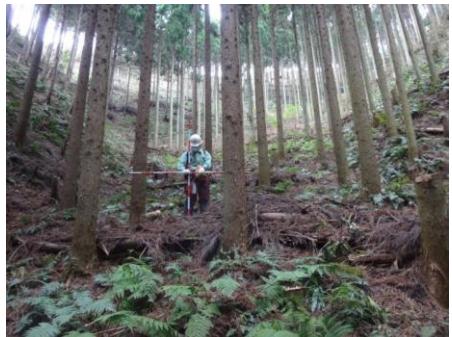
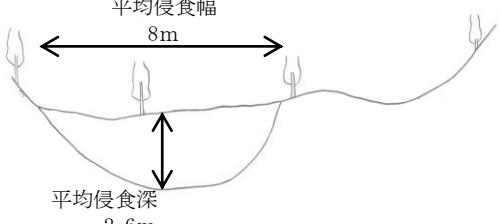
<p>調査結果</p> <p>渓床はやや幅広く、堆積物が厚いと推定される。両側が低くなっているが、表流水は認められない。</p> <p>1 次谷及び 2 次谷については、現地踏査における斜面状況、露頭状況から、土石流発生予想深さ（平均侵食深）を求めた。</p>																					
	<p>簡易貫入試験結果</p> <p>侵食深：2.6m</p>

<table><tr> <th>位置</th> <th>上流</th> <th>断面</th> <th>下流</th> <th>平均</th> </tr><tr> <td>B-5-1</td> <td>1.23</td> <td>1.85</td> <td>2.10</td> <td>1.73</td> </tr><tr> <td>Nd≥ 10</td> <td>2.83</td> <td>2.09</td> <td>2.70</td> <td>2.54</td> </tr><tr> <td>Nd≥ 50</td> <td>3.16</td> <td>2.11</td> <td>2.93</td> <td>2.73</td> </tr></table>

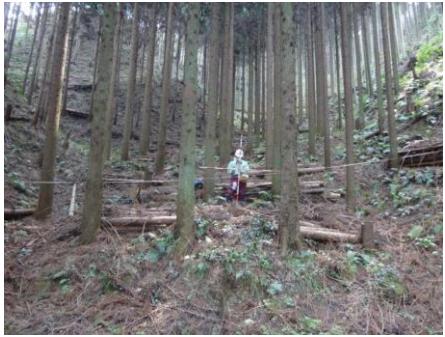
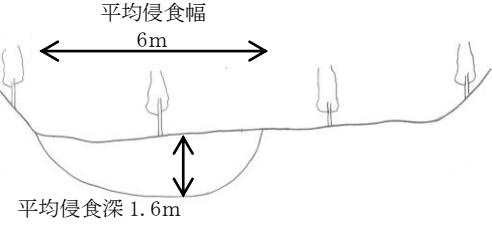
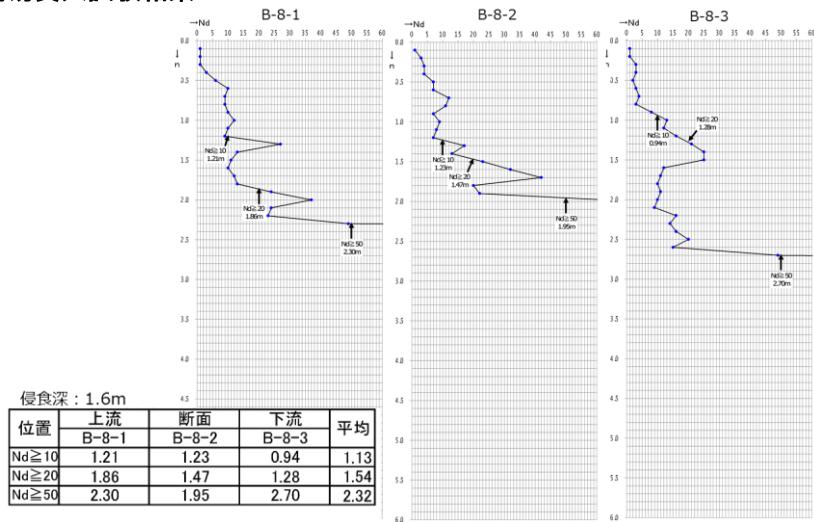
調査結果																							
<p>渓床は 10m 程度の幅があり、堆積物が厚いと推定される。表流水は認められない。</p> <p>1 次谷及び 2 次谷については、現地踏査における斜面状況、露頭状況から、土石流発生予想深さ（平均侵食深）を求めた。</p>																							
B-8		簡易貫入試験結果

<table><tr> <th>位置</th> <th>上流</th> <th>断面</th> <th>下流</th> <th>平均</th> </tr><tr> <td>B-8-1</td> <td>1.21</td> <td>1.23</td> <td>0.94</td> <td>1.13</td> </tr><tr> <td>Nd\geq10</td> <td>1.86</td> <td>1.47</td> <td>1.28</td> <td>1.54</td> </tr><tr> <td>Nd\geq20</td> <td>2.30</td> <td>1.95</td> <td>2.70</td> <td>2.32</td> </tr></table>

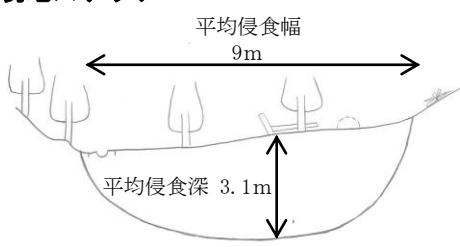
C-1	現地写真	現地スケッチ

調査結果																											
<p>明瞭な谷地形をなす。渓床は平滑で緩傾斜をなし、両岸との変化も明瞭である。両岸は急傾斜で、開いた箱状谷をなす。</p> <p>1次谷及び2次谷については、現地踏査における斜面状況、露頭状況から、土石流発生予想深さ（平均侵食深）を求めた。</p>																											
簡易貫入試験結果

<p>侵食深 : 3.1m</p>

<table><tr> <th>位置</th> <th>上流</th> <th>断面</th> <th>下流</th> <th>平均</th> </tr><tr> <td>C-1-1</td> <td>2.20</td> <td>2.94</td> <td>2.18</td> <td>2.44</td> </tr><tr> <td>Nd\geq20</td> <td>3.63</td> <td>3.04</td> <td>2.55</td> <td>3.07</td> </tr></table>

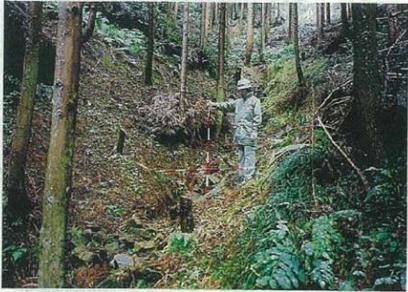
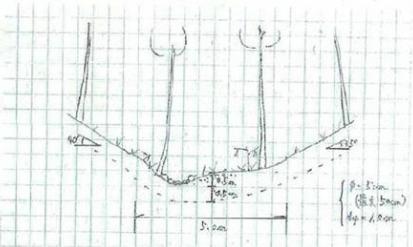
島根県 (I-2)	自社調査 (横断測線A-1)
現地写真・スケッチ

備考	幅 : 5m 深さ : 1.0m 断面積 : 4.5 m^2	平均侵食幅 : 6m 平均侵食深 : 0.5m 侵食可能断面積 : 3 m^2
相違点	<ul style="list-style-type: none"> 島根県調査結果と比較し、自社調査結果の侵食幅は大きい。 自社調査の横断測線は上流側の不明瞭な谷地形（0次谷）であるため、侵食深が小さい。

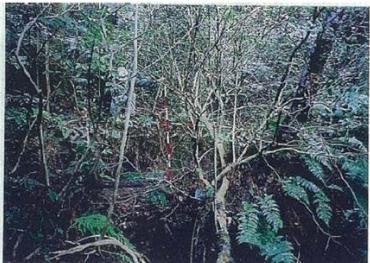
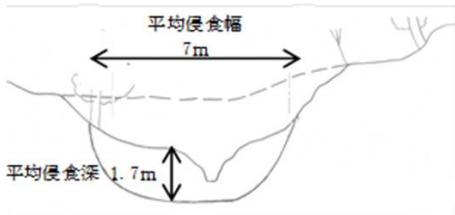
島根県 (I-2)	自社調査 (横断測線B-4)
現地写真・スケッチ

備考	幅 : 8m 深さ : 1.5m 侵食可能断面積 : 12 m ²	平均侵食幅 : 7m 平均侵食深 : 1.7m 侵食可能断面積 : 11.9 m ²
相違点	<ul style="list-style-type: none"> 島根県調査結果と比較し、自社調査結果の侵食幅は小さく、侵食深は大きいが、侵食可能断面積はほぼ同じである。 自社調査結果の侵食深は簡易貫入試験結果を踏まえて推定している。 	
	島根県 (I-3)	自社調査 (横断測線A-2)
現地写真・スケッチ

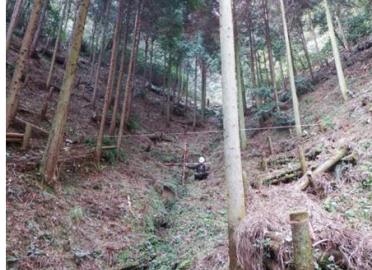
備考	幅 : 9m 深さ : 1.5m 侵食可能断面積 : 13.5 m ²	平均侵食幅 : 6m 平均侵食深 : 1.1m 侵食可能断面積 : 6.6 m ²
相違点	<ul style="list-style-type: none"> 島根県調査結果と比較し、自社調査結果においては、左岸斜面が急な箇所（赤丸部）は、堆積物（表土）は薄く侵食されにくいと判断したこと、また、直線的な渓床で、ガリ一を中心とした侵食が予想されることから侵食幅が小さい。 自社調査結果の侵食深は簡易貫入試験結果を踏まえて推定している。

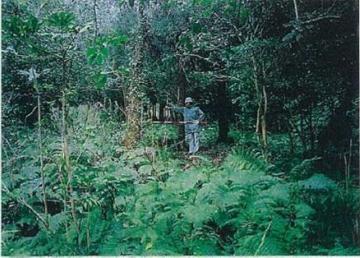
島根県 (I-2)	自社調査 (横断測線B-11)
現地写真・スケッチ

備考	幅 : 15m 深さ : 2.0m 侵食可能断面積 : 30 m ²	平均侵食幅 : 8m 平均侵食深 : 2.9m 侵食可能断面積 : 23.2 m ²
相違点	<ul style="list-style-type: none"> 島根県調査結果と比較し、自社調査結果においては、左岸側には表流水が認められ、左岸のガリーを中心とした侵食が予想される。 右岸の高くなっている所（赤丸部）は、現在は通路が設置され、通路脇に小規模の洗掘跡が認められるものの、堆積物（表土）は薄く侵食されにくいと判断した。 自社調査結果の侵食深は簡易貫入試験結果を踏まえて推定している。 	
	島根県 (I-3)	自社調査 (横断測線B-5)
現地写真・スケッチ

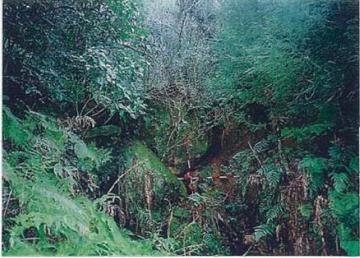
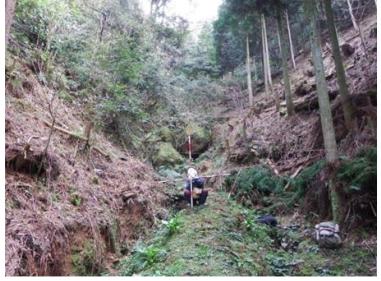
備考	幅 : 5m 深さ : 4.0m 侵食可能断面積 : 20 m ²	平均侵食幅 : 6m 平均侵食深 : 1.7m 侵食可能断面積 : 10.2 m ²
相違点	<ul style="list-style-type: none"> 島根県調査結果と比較し、自社調査結果においては、巨礫による閉塞は局所的なものであることから、閉塞されていないところを代表的な横断測線としている。 島根県調査結果と比較し、自社調査結果の侵食幅は大きい。 自社調査結果の侵食深は簡易貫入試験結果を踏まえて推定している。

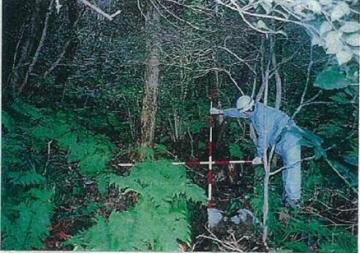
島根県 (I-4)	自社調査 (横断測線B-3-A)
現地写真・スケッチ

備考	幅 : 6m 深さ : 0.5m 侵食可能断面積 : 3 m ²	平均侵食幅 : 6m 平均侵食深 : 2.9m 侵食可能断面積 : 17.4 m ²
相違点	<ul style="list-style-type: none"> ・島根県調査結果と比較し、自社調査結果の侵食幅は同じで侵食深は大きい。 ・自社調査結果の侵食深は簡易貫入試験結果を踏まえて推定している。

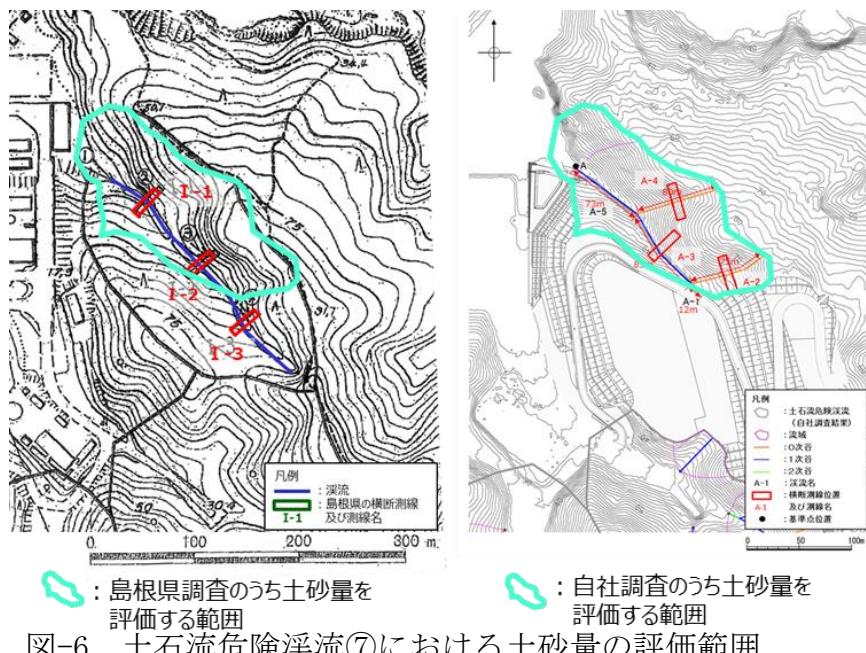
図-6 土石流危険渓流⑦における土砂量の評価範囲

また、土石流危険渓流⑦については、島根県調査（平成13年）以降、渓流の一部は敷地造成により改変されていることから、移動可能土砂量の比較にあたっては、図-6及び表-1のとおり、改変区間を考慮し島根県調査結果の計画流出土砂量を $1,170\text{m}^3$ （I-1：約 450m^3 とI-2：約 720m^3 の合計値）に補正した。

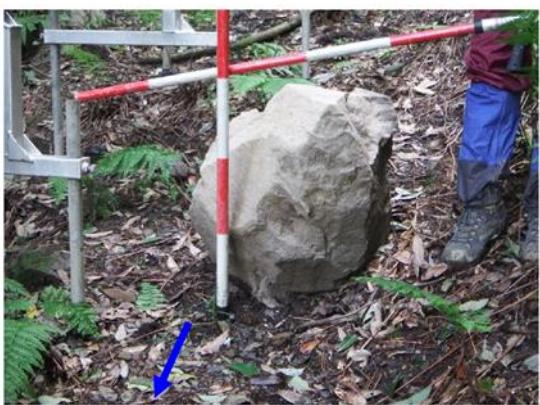
写真番号	写真	寸法 (m)
①

→ : 下流方向	粒径 : 0.50m 縦幅 : 0.5m 横幅 : 0.5m 高さ : 0.5m

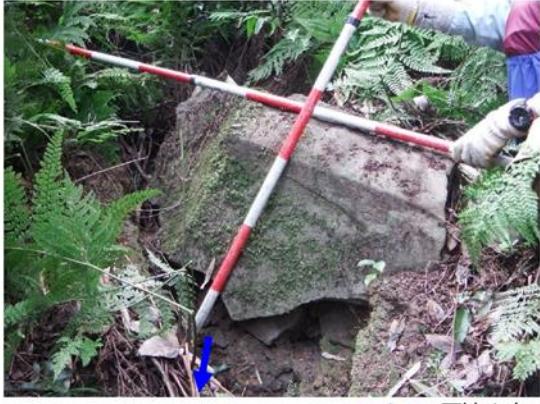
②

↓ : 下流方向	粒径 : 0.73m 縦幅 : 1.2m 横幅 : 0.5m 高さ : 0.5m
③

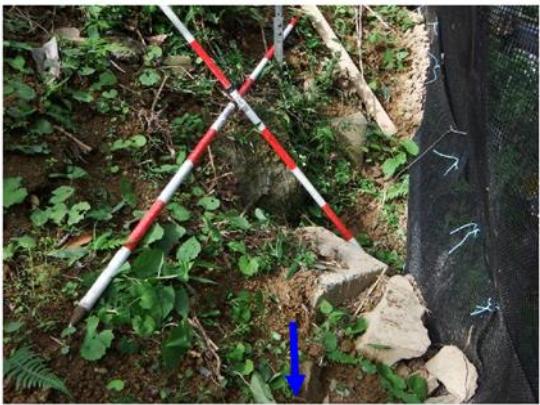
↓ : 下流方向	粒径 : 0.50m 縦幅 : 0.6m 横幅 : 0.4m 高さ : 0.5m

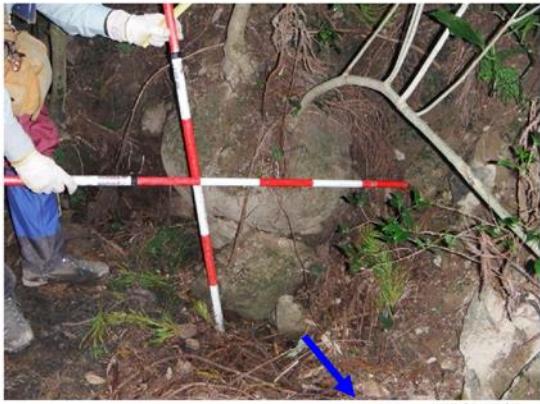
写真番号	写真	寸法 (m)
①

: 下流方向	粒径 : 0.50m 縦幅 : 0.4m 横幅 : 0.6m 高さ : 0.5m

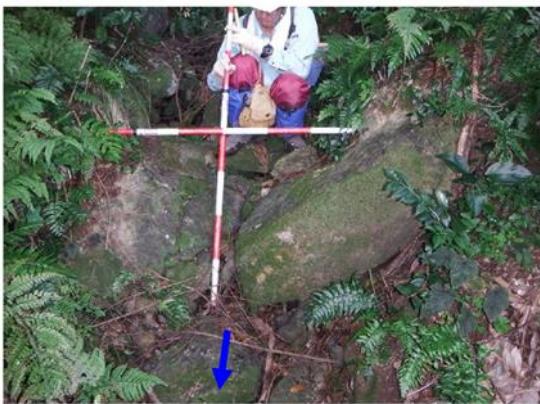
写真番号	写真	寸法 (m)
①

↓ : 下流方向	(左) 粒径 : 0.70m 縦幅 : 1.1m 横幅 : 0.6m 高さ : 0.4m (右) 粒径 : 0.77m 縦幅 : 0.6m 横幅 : 1.2m 高さ : 0.5m

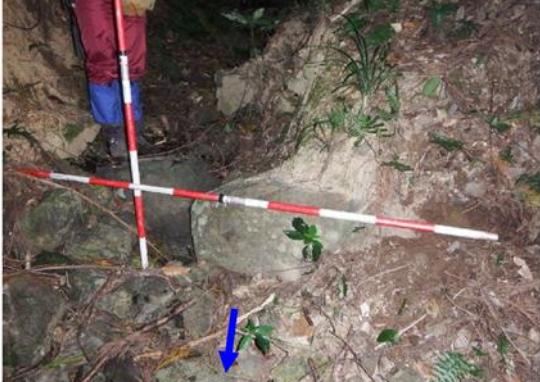
②

→ : 下流方向	(中央) 粒径 : 0.77m 縦幅 : 1.2m 横幅 : 0.6m 高さ : 0.5m (左) 粒径 : 0.77m 縦幅 : 1.0m 横幅 : 0.8m 高さ : 0.5m
③

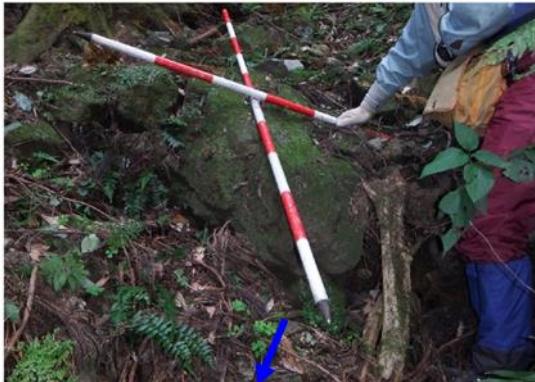
→ : 下流方向	粒径 : 0.63m 縦幅 : 0.6m 横幅 : 1.0m 高さ : 0.3m
