3号機燃料取扱設備クレーン不具合原因調査進捗状況

2018年6月19日

東京電力ホールディングス株式会社

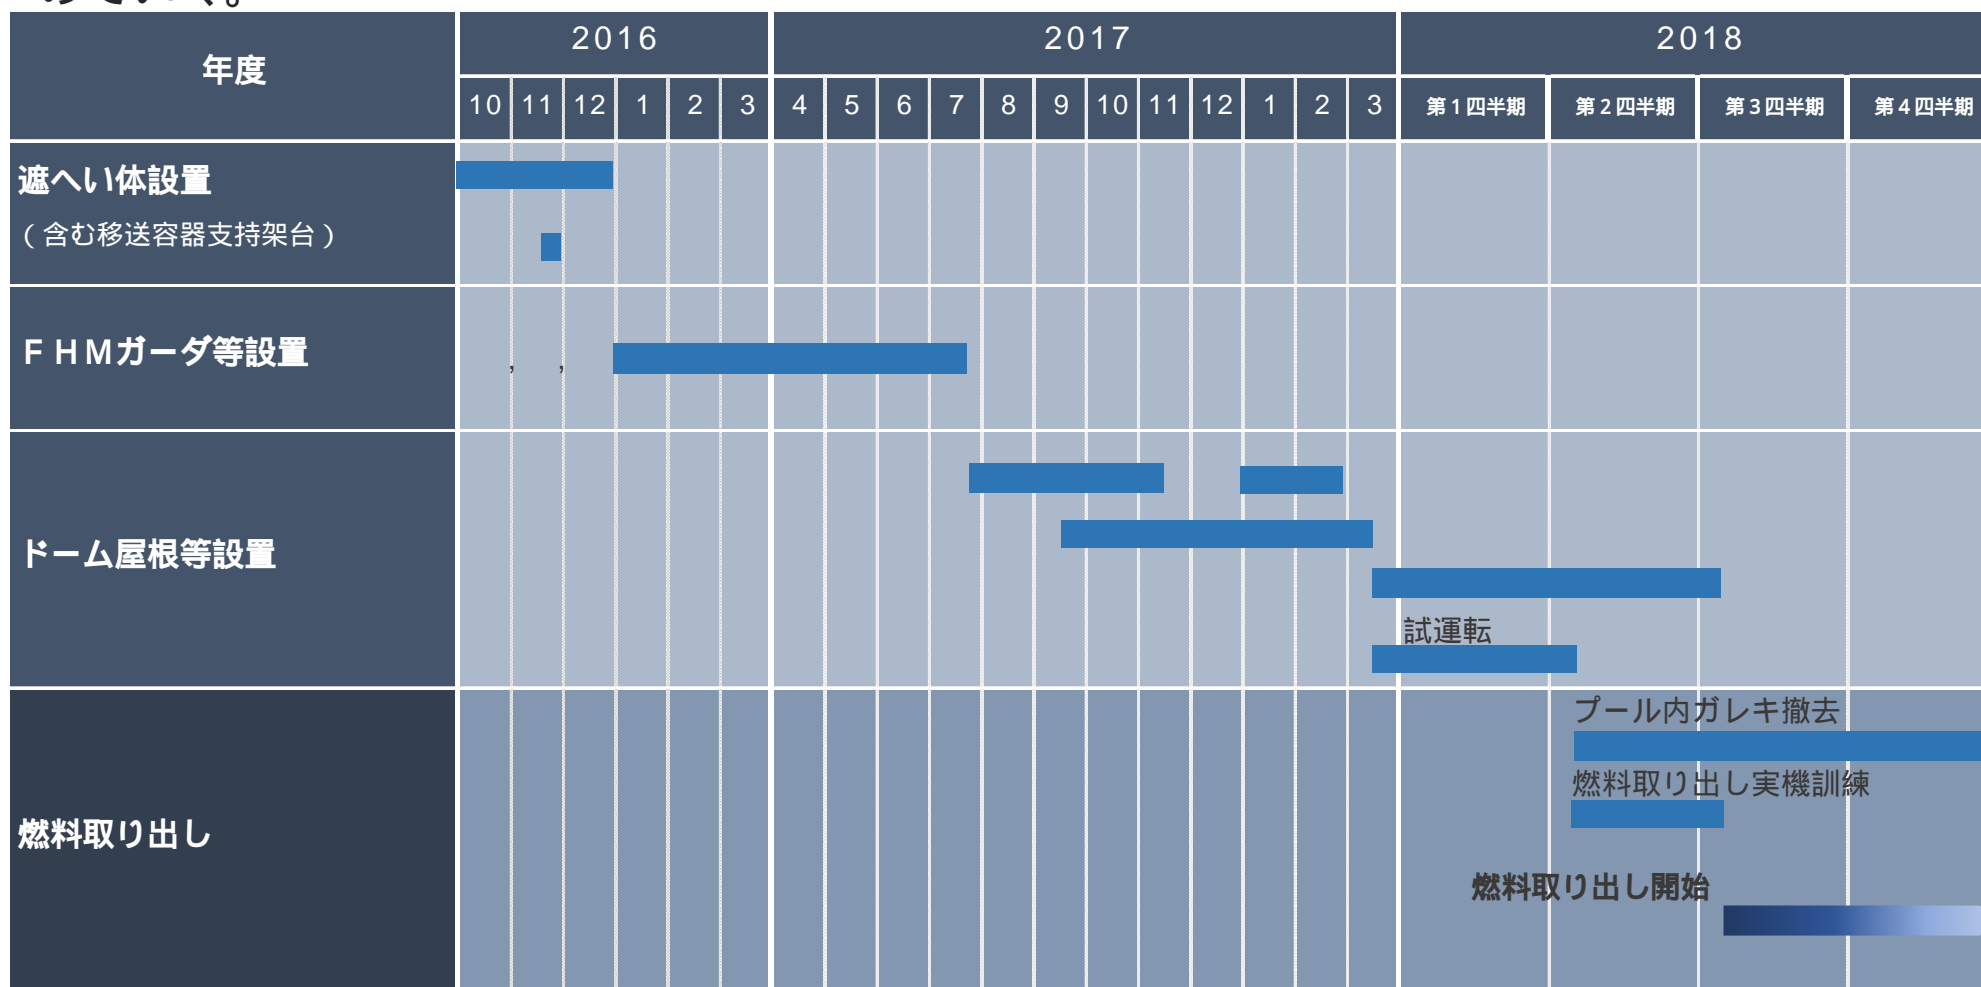
【参考】3号機燃料取扱設備クレーンの不具合発生概要

- クレーン試運転中にクレーン不具合が発生しており、現在、原因調査を実施中。

2018年5月11日 クレーンの試運転において、主巻の巻き下げ停止操作をしていたところ、R/Bオペフロに設置してある制御盤コンテナ内のクレーン主巻インバータから異音が発生し、クレーンが停止した。クレーン主巻インバータの内部を確認した結果内部にすすが付着していた。（消防署より非火災と判断）

2018年5月12日 クレーン主巻インバータ異常の調査の為、R/Bオペフロに設置してある制御盤コンテナ内機器の外観確認を行っていたところ、クレーン制御盤背面にあるブレーキレジスタ²に損傷を確認した。現在、発生原因について調査中。

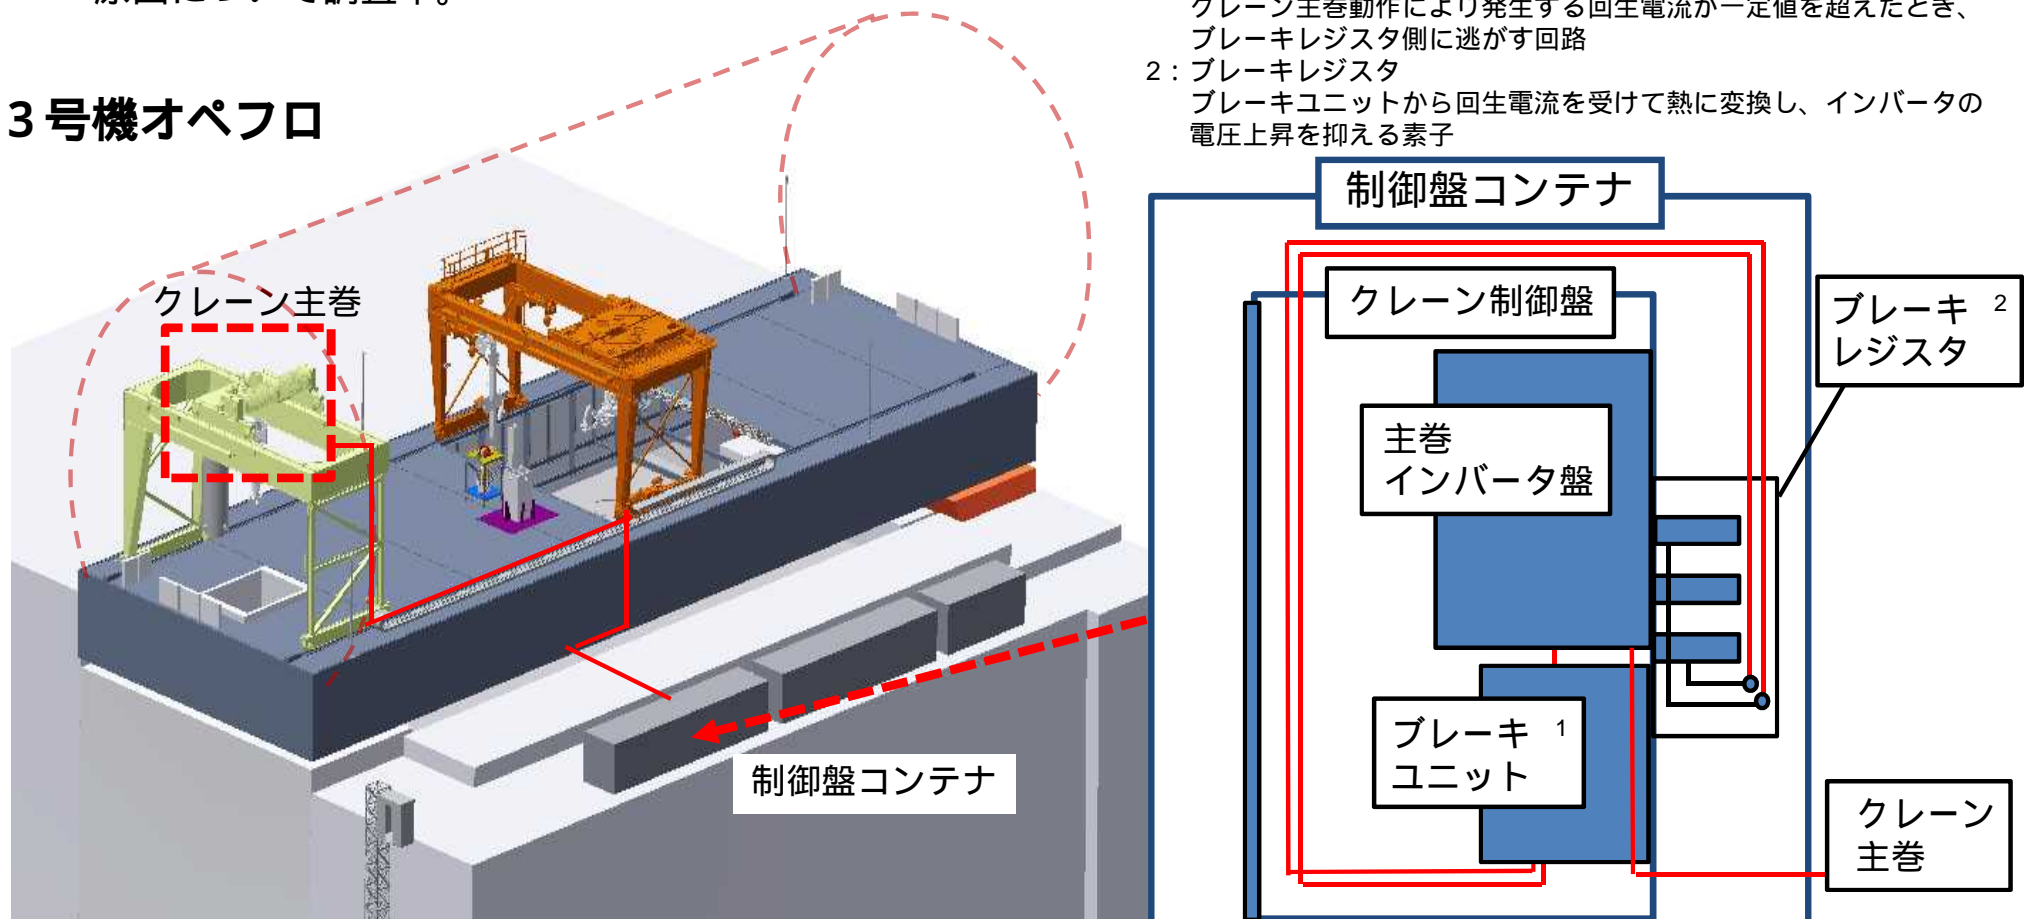
【参考】3号機燃料取扱設備クレーンの不具合状況

- クレーン不具合（主巻インバータ異常）発生状況は以下の通り。
 - 3月28日：主巻インバータ異常の警報発生。
 - 4月 5日：調査の結果、インバータ内整流器の損傷を確認。
 - 4月21日：主巻インバータの交換を実施し、動作確認の中で主巻の巻き下げ速度を上昇させた際、主巻インバータ異常の警報発生。
 - 4月25日：調査の結果、ブレーキユニットのヒューズに損傷を確認。
 - 5月11日：ブレーキユニットの交換を実施し、動作確認の中で主巻の巻き下げ停止操作をした際、主巻インバータ異常の警報を確認。インバータ内部に煤を確認。
 - 5月12日：ブレーキユニットに付随のブレーキレジスタに損傷があることを確認。
