# 福島第一原子力発電所 1/2号機排気筒解体工事の2ブロック目解体振り返りについて

2019年10月4日

東京電力ホールディングス株式会社

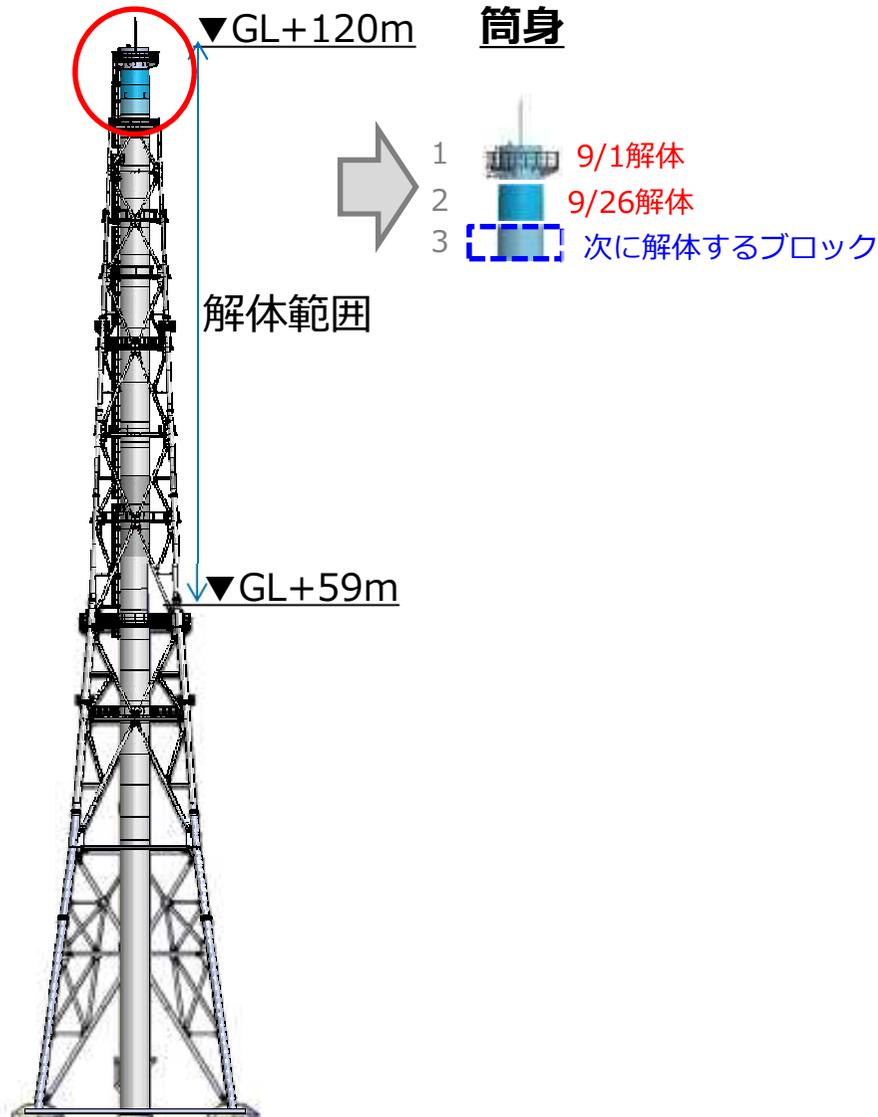
- 9月18日から2ブロック目の切断開始。
- 台風対策の一時中断を経て9月26日切断完了。

- 切断作業中にチップソーの噛み込みが数回発生し、チップソーの交換が必要と判断した。(合計3回交換した。)
- 2ブロック目に要した時間は4日と8時間。(台風対策の期間は除く)
- 実切断時間の累計は約22時間。(当初計画は3～4時間)
- 使用した刃は13枚。(当初計画は4枚)
- 建設時の内部サポート溶接跡の変形箇所上部を切断
- 3ブロック目は変形箇所下部を切断するため同様の事象が発生する可能性がある。

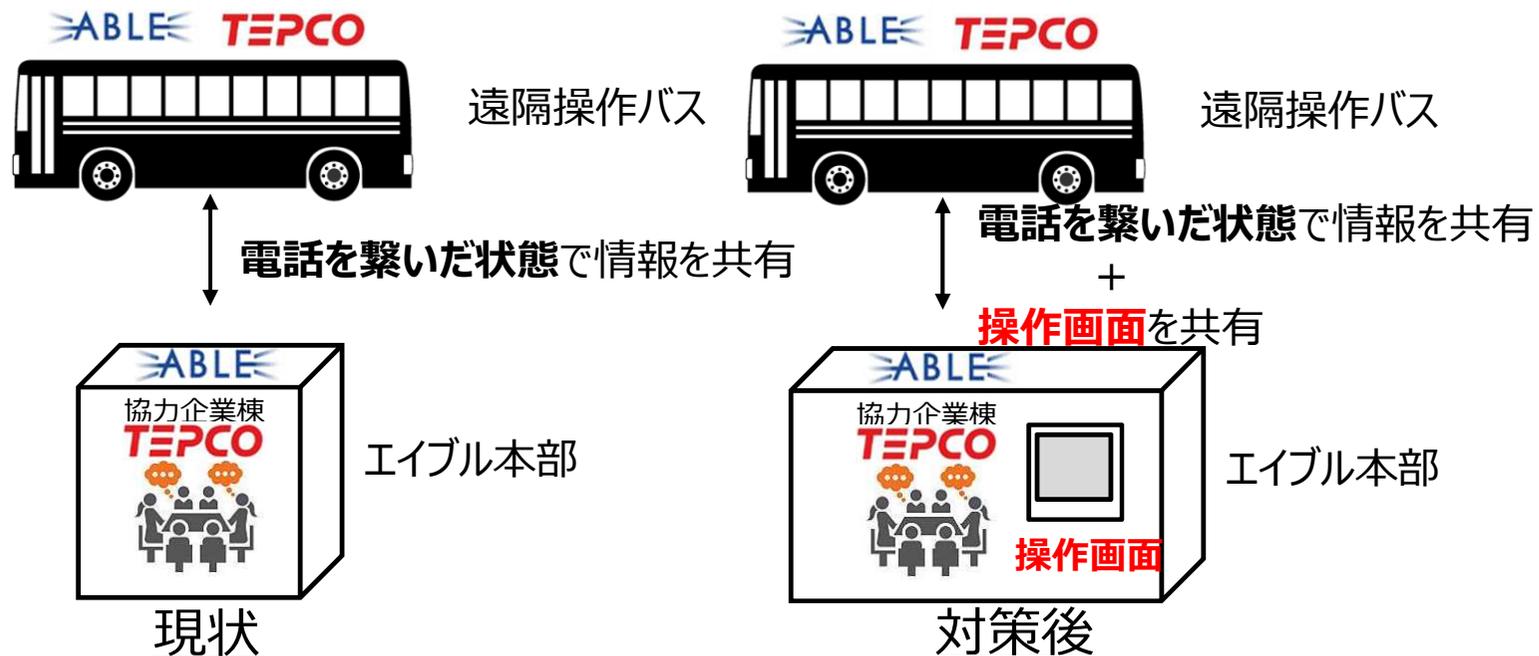
- 現状（8/31から実施）
  - ・ 遠隔操作バスと本部は常に電話を繋いだ状態にしてリアルタイムで状況の共有を行っている。
  - ・ 切断作業時は、東電側がエイブル本部に詰めることにより状況把握・協議・判断をエイブルと共にやっている。
- 対策（10月末完了予定）

**操作画面**をエイブル本部側でも見られるようにする。

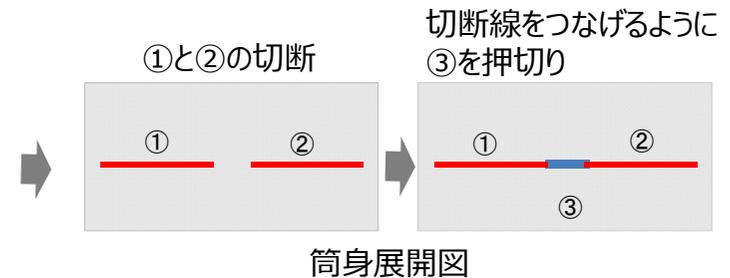
■ マシン切りとは  
 ・チップソーで筒身にマシン目（切取り線）をつくるように切断を行い切断面からの応力の影響を軽減する。
