JMTR(材料試験炉)二次冷却系統の 冷却塔倒壊に係る対応状況について

令和元年11月28日

**国立研究開発法人日本原子力研究開発機構
高速炉・新型炉研究開発部門
大洗研究所**

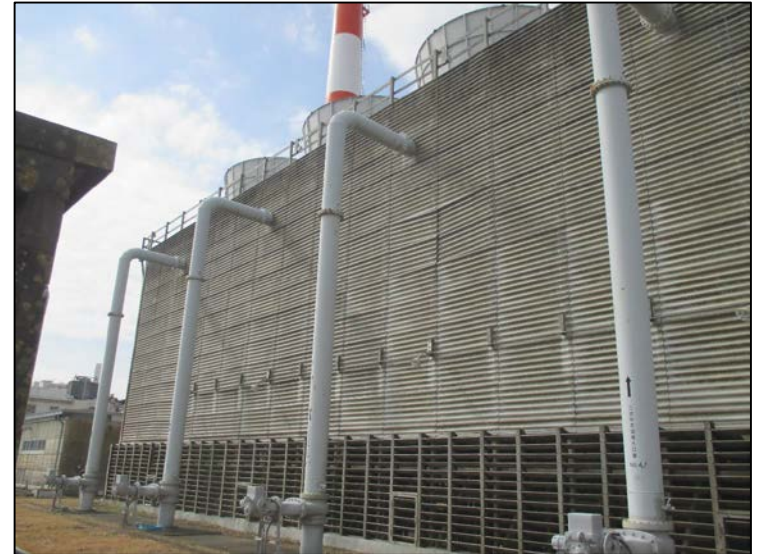
冷却塔倒壊前(H30.2.16撮影)

台風15号接近中の令和元年9月9日(月)7時40分頃、JMTR(材料試験炉)の二次冷却系統冷却塔(以下「冷却塔」という。)の倒壊を確認(倒壊は6時頃から7時40分頃までの間と推定)。冷却塔に接続している4本の二次冷却系配管は、立ち上がり部で破損。

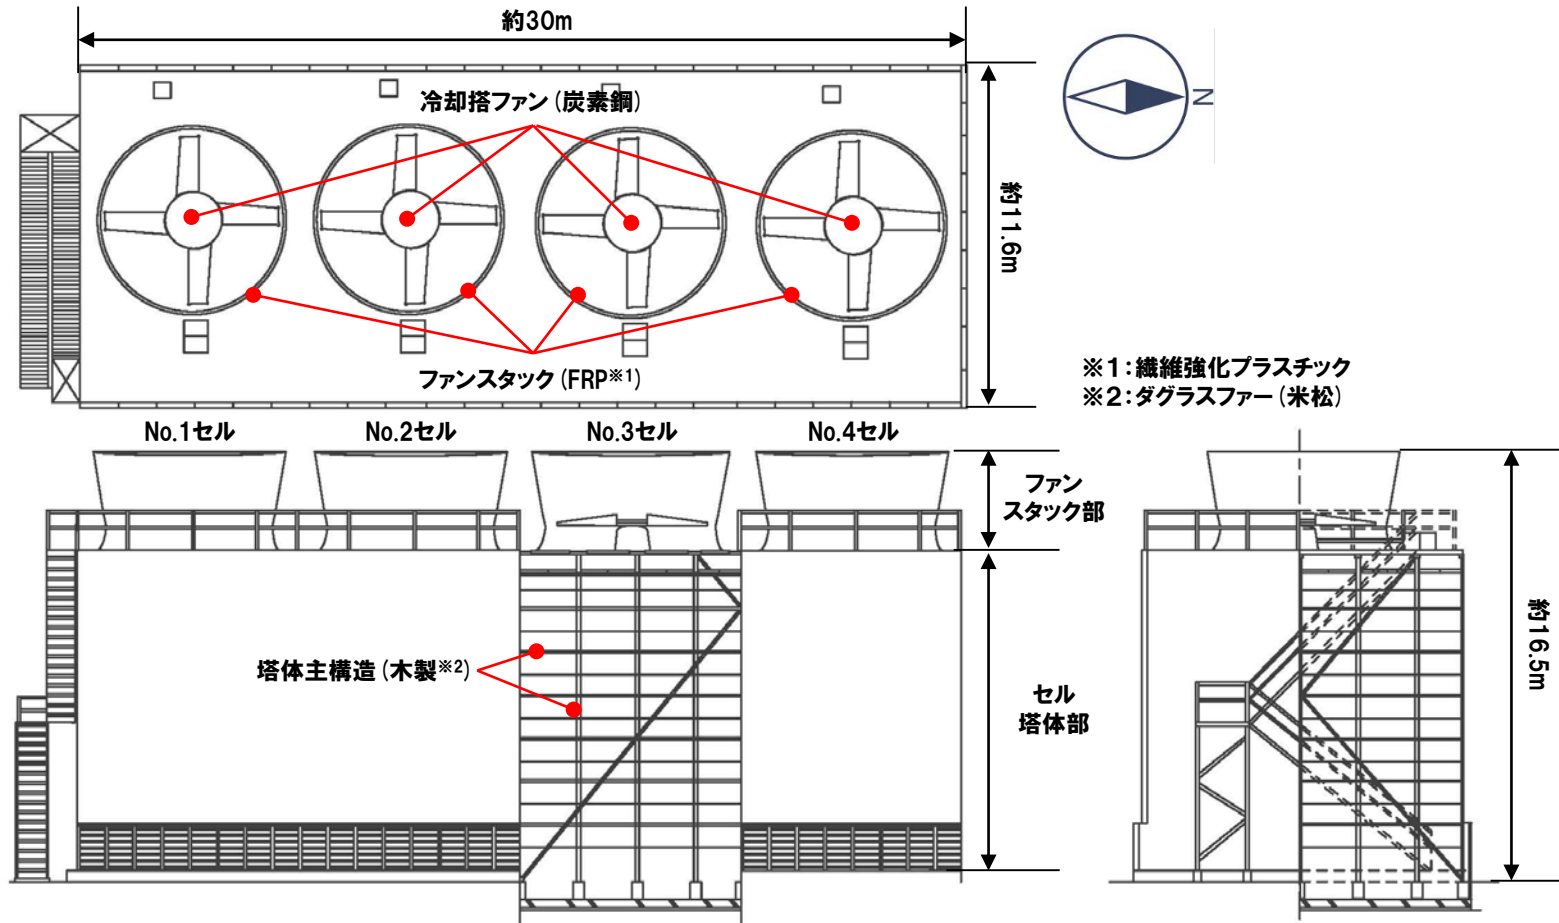
二次冷却系統冷却塔の概略図

- 昭和43年建設。現在の冷却塔は、平成10～平成11年度にかけて、セル塔体部、ファンスタック部及びアンカーボルトの更新後、平成20年にはトップデッキ及びファンスタック部材を木製からFRP製に更新したもの。
- 事象発生時、二次冷却系統は停止しており、冷却塔のスレート外壁の補修作業を実施するため冷却塔の東側に仮設足場を設置していた(台風に備え、防風ネットの取外し、固定強化のための斜材取付け等の対策を実施)。

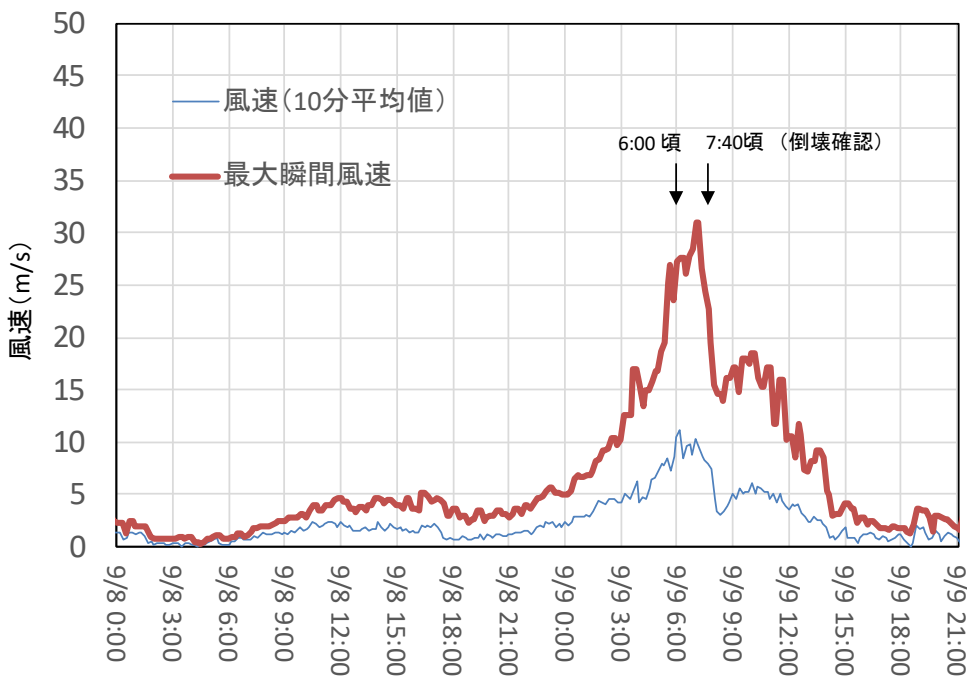
風速の時間変化(地上高10m)

大洗研究所の気象状況を常時観測している気象観測塔及び気象観測露場のデータによると、9月9日(月)4時頃から強い風が吹き始め、同日6時50分から7時10分までの間に、地上高10mにおいて最大瞬間風速30.9m/sの東風、地上高40mにおいて最大瞬間風速44.5m/sの東南東風を観測(下図参照)。降水量は同日の降り始めから8時までで59mm。

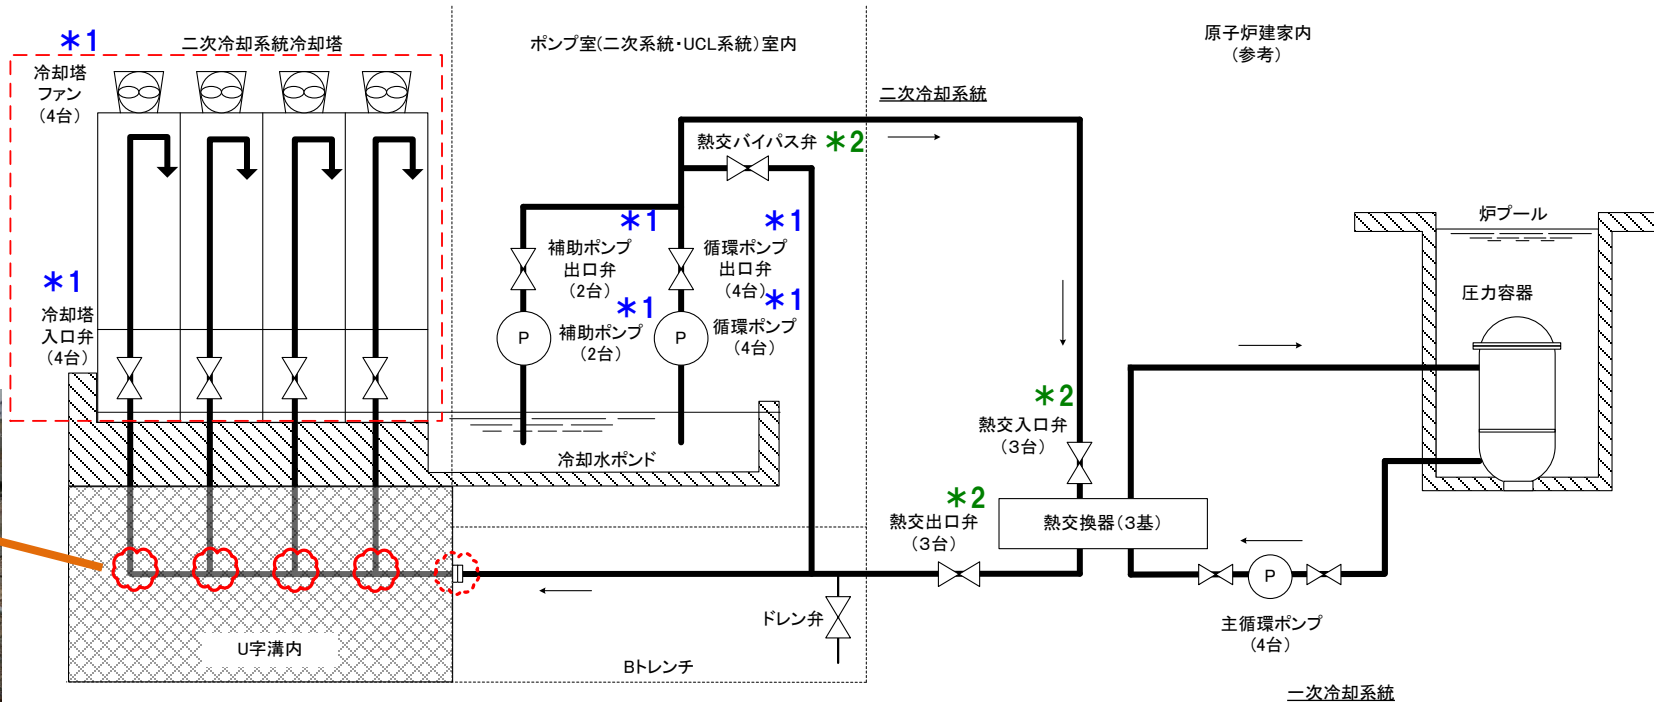
二次冷却系統概略図

- ☐ 冷却塔の倒壊部
- ⊗ 配管の破損部
- ⊙ 漏えいの発生したフランジ部
- *1 電源「断」確認
- *2 「閉」確認又は「閉」操作

- 誤作動、電気事故等の防止のため、ポンプ、弁等の電源「断」を確認。
- 二次冷却系統隔離の観点から、弁の「閉」確認又は「閉」操作を実施。
- 外部からの異物混入防止のため、二次冷却系配管破損部の養生を実施。
- 安全確保のため、倒壊した冷却塔周辺に立入禁止措置を実施。

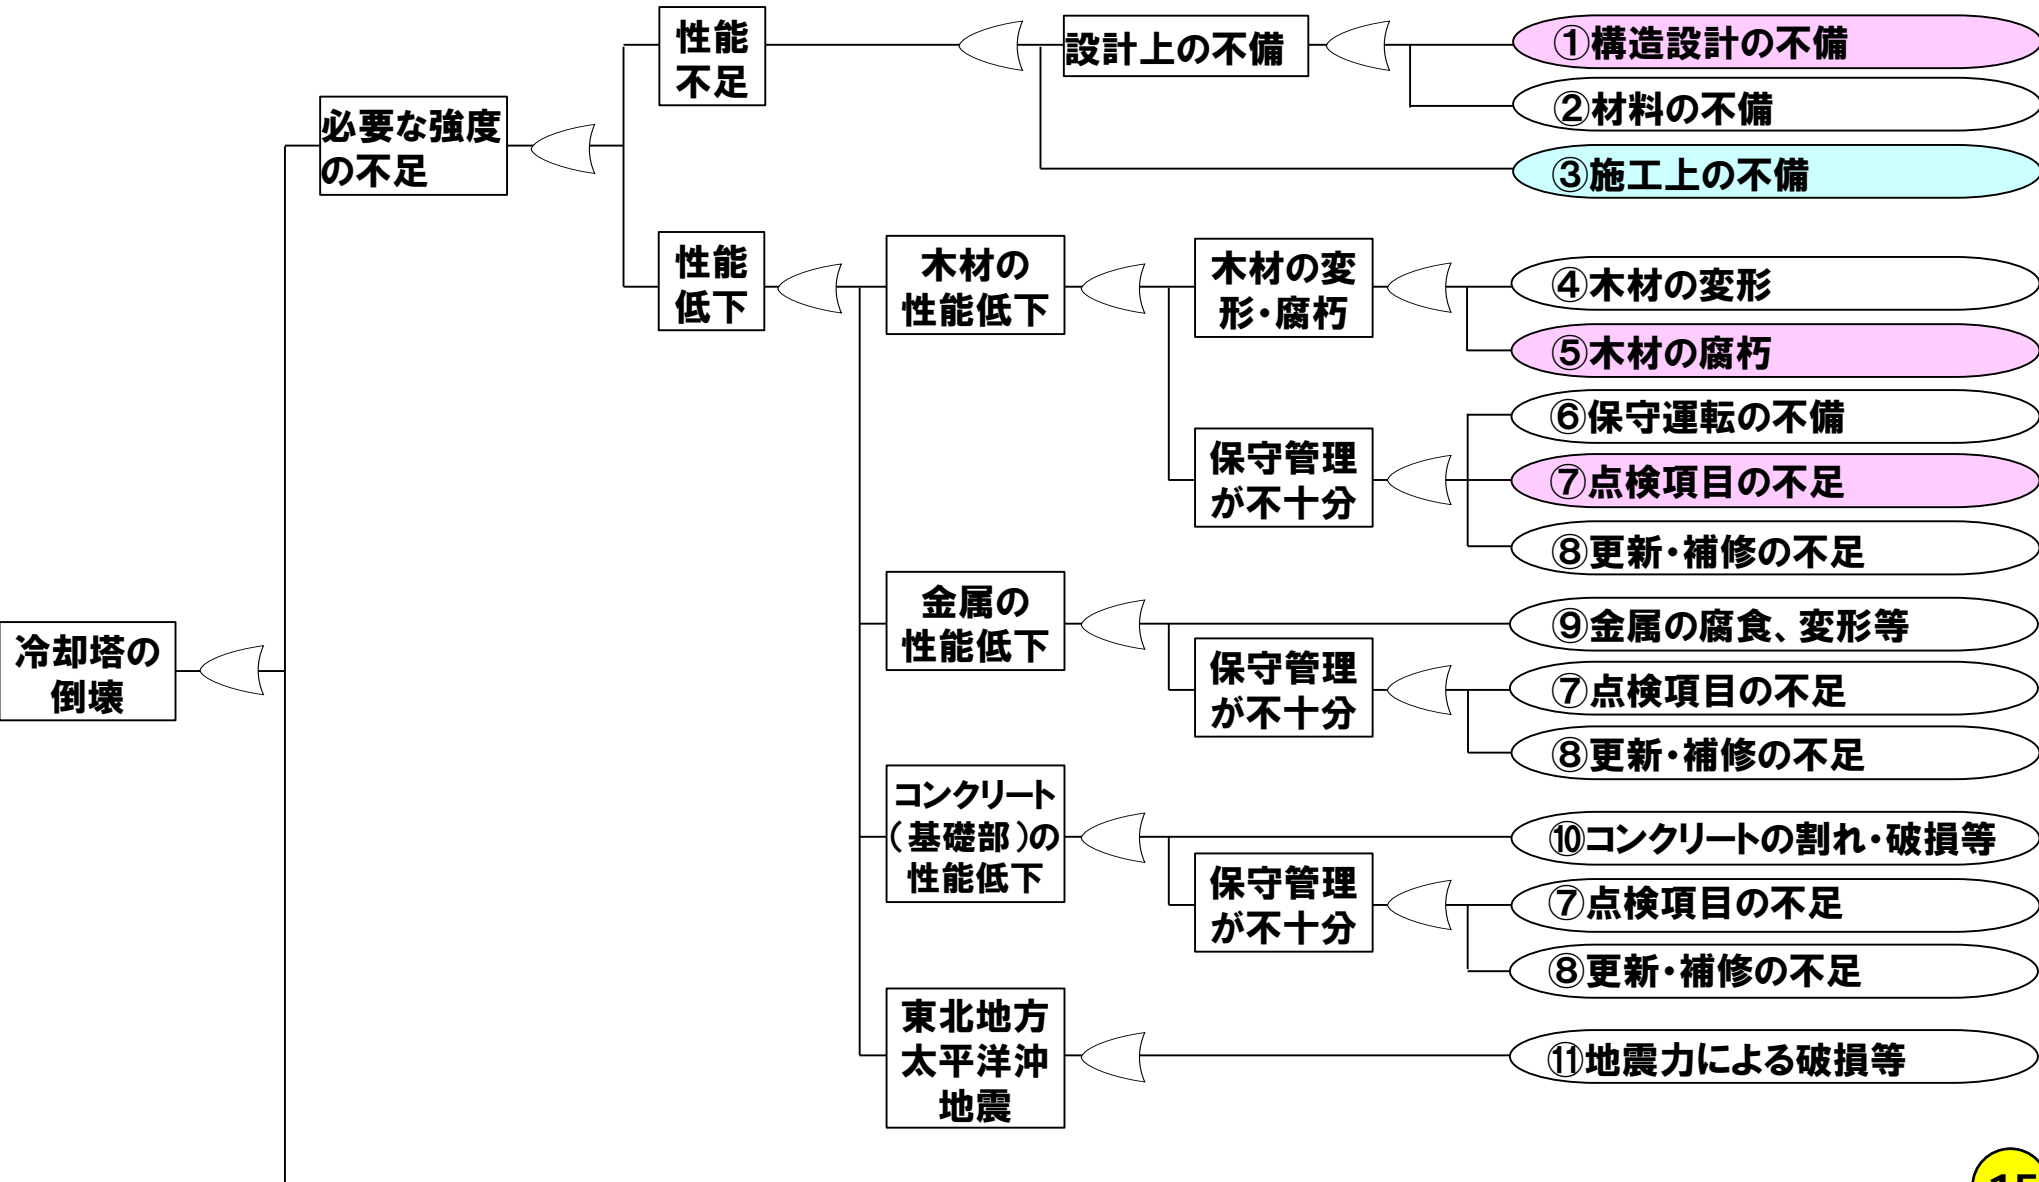
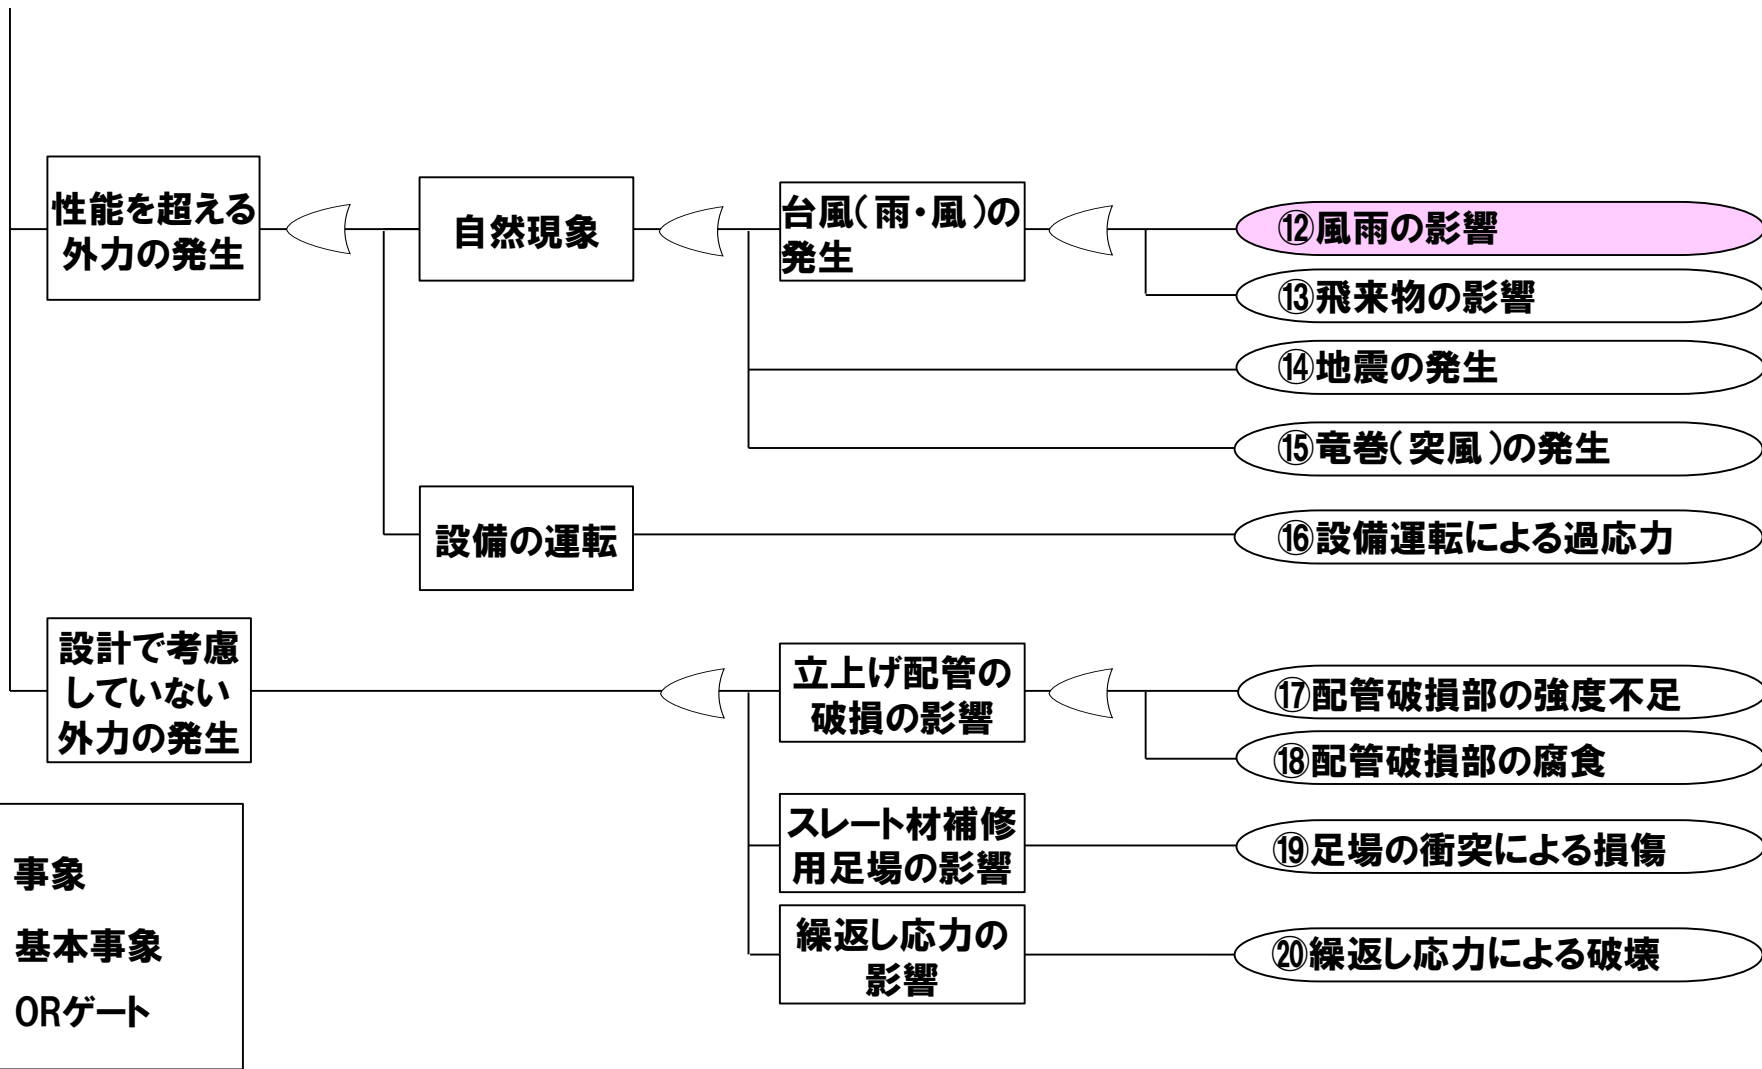
2.1 冷却塔の倒壊要因に係るフォルトツリー図(1/2)

冷却塔の倒壊への影響度を評価するため、フォルトツリー図にある基本事象について調査。

冷却塔の構造部材である筋かいの下端部(接合部)で木材の腐朽が進行し、木材の耐力が低下していたため、台風15号の強風の影響により筋かいが損傷して機能喪失し、隣接する筋かいの損傷が進み、冷却塔の倒壊に至ったと推定。
