6号機 RHRポンプ(B)圧力抑制室吸込弁 駆動部シャフト折損について

2019年11月26日

東京電力ホールディングス株式会社

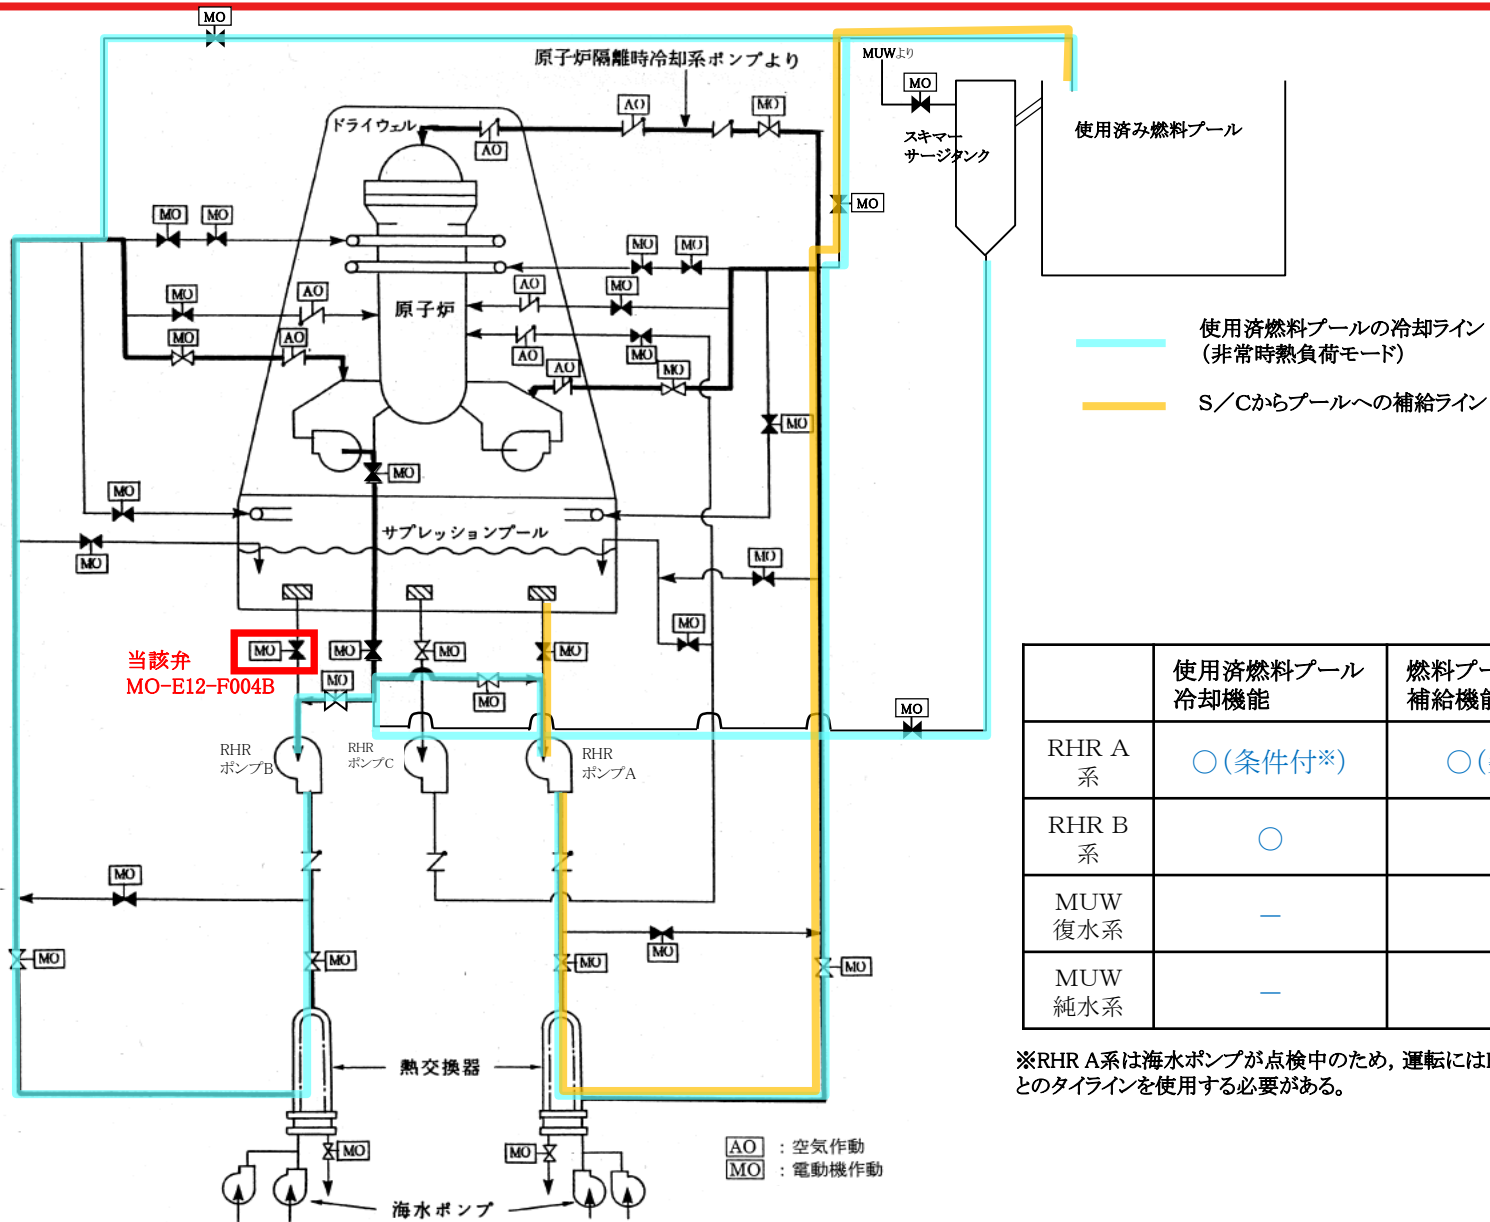
4. 系統概要図

使用済み燃料プールの冷却機能	燃料プールへの補給機能
RHR A系	○(条件付※)	○(条件付※)
RHR B系	○	×
MUW 復水系	—	○
MUW 純水系	—	○

※RHR A系は海水ポンプが点検中のため、運転にはRHR B系海水ポンプとのタイラインを使用する必要があります。
