1／2号排気筒ドレンサンプピット 水位低下事象について

2019年11月27日

東京電力ホールディングス株式会社

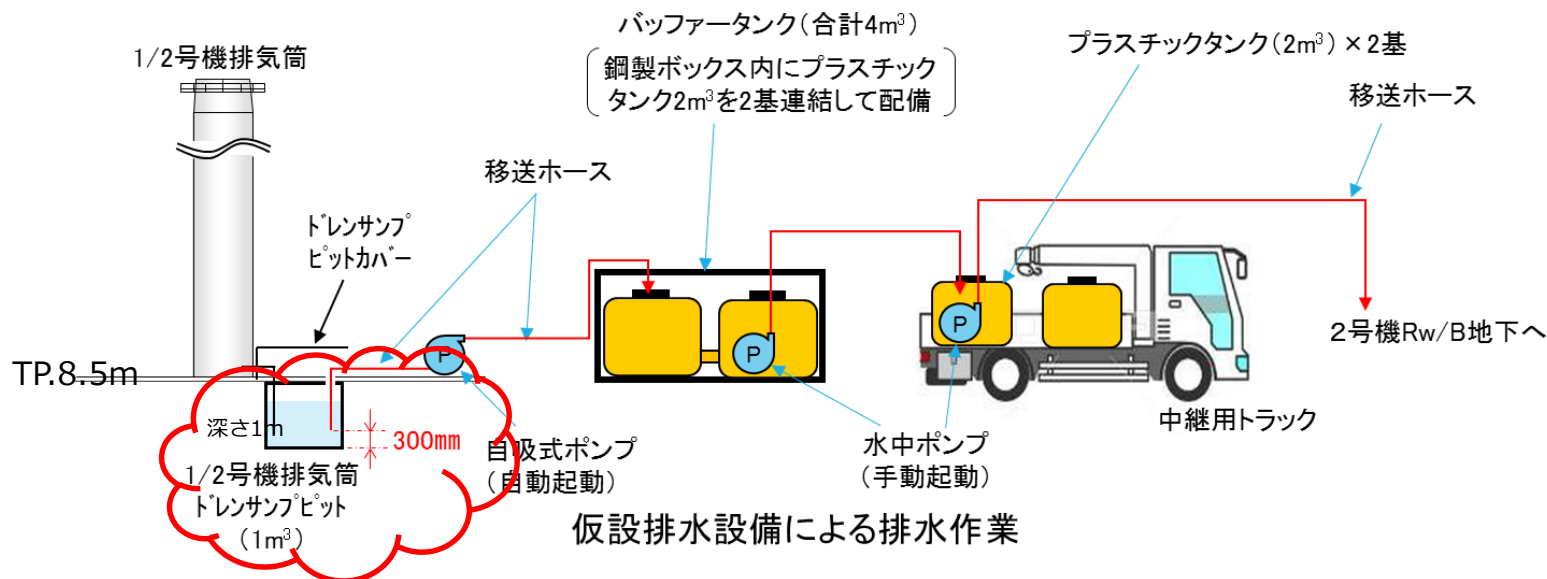
水位データ (10月、11月)

- 11/26に、1 / 2号排気筒ドレンサンプピット（以下：ピット）の水位のトレンドデータを確認したところ、移送ポンプが起動しないにもかかわらず、水位が低下する事象を確認した。（通常は1回／日の水位確認の運用）
- その後、過去に遡ってトレンドデータを確認したところ、10/12の台風19号以降当該事象が見られることがわかった（11/27）。
- 水位の低下は底部から325mm程度まで比較的顕著（50～60mm/日程度）で、それ以降はゆるやか。

- ピットからの流出の可能性を踏まえた影響緩和対策
 - ✓ 水位低下が緩やかとなる325mm以下での水位管理の検討
移送ポンプの起動・停止設定
現状：400mm起動、330mm停止
変更後：可能な限り低い水位管理となるような設定値を検討
 - ✓ 特異な事象の確実な検知および設定変更後の傾向の把握のため、トレンドデータの確認を1回／日の頻度で実施
- 調査の結果、以下の周辺での作業等と本事象との因果関係はないことを確認。他にも可能性のある作業等を抽出し関係を調査する。
 - ✓ 排気筒解体作業における落下物の影響
 - ✓ 周辺の地盤改良の影響
 - ✓ 凍土壁の影響

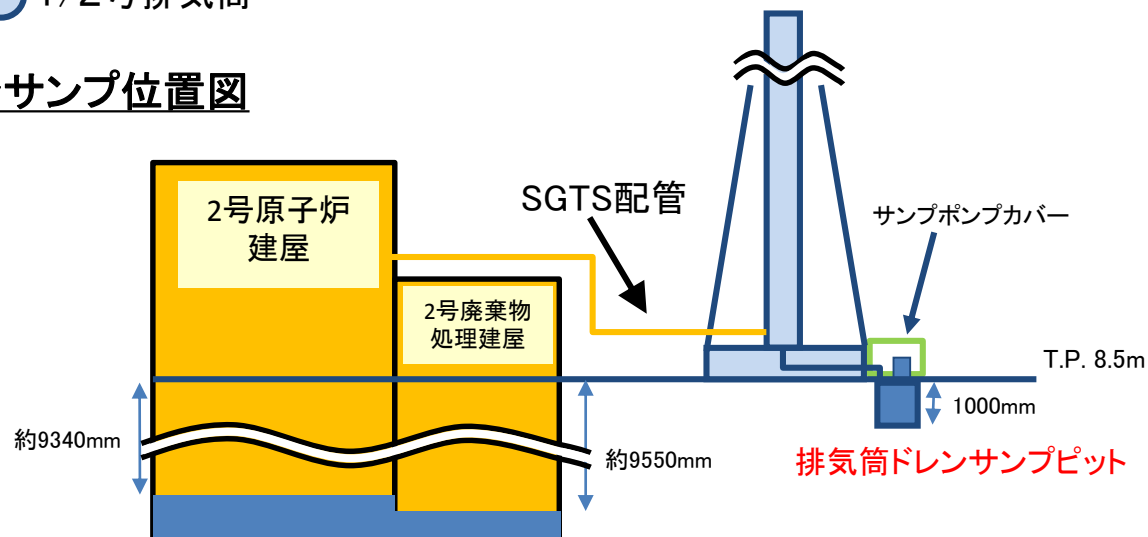
1/2号排気筒ドレンサンプ位置図

2号機R/B水位 T.P.-843mm (HPCI室) 2号機RW/B水位 T.P.-1047mm
