1 / 2号排気筒ドレンサンプピット 水位低下事象について

2019年11月29日

東京電力ホールディングス株式会社

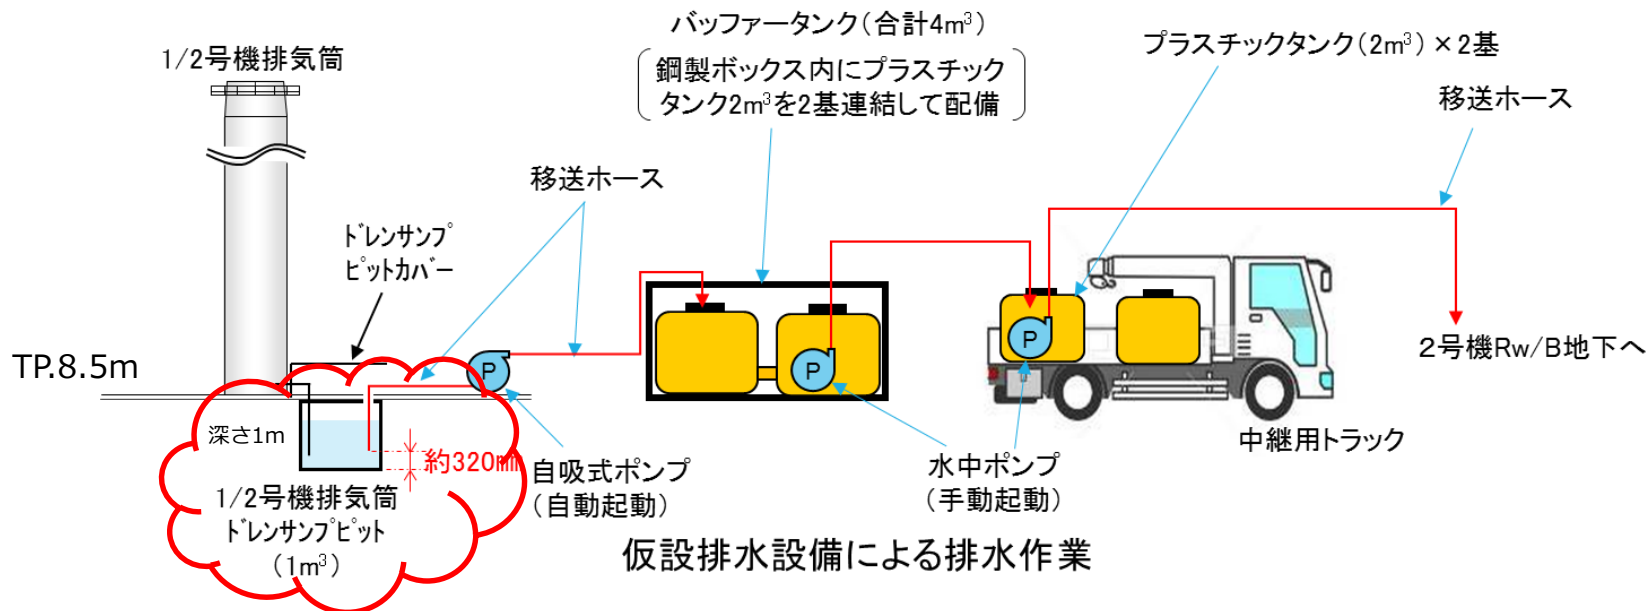
水位データ (10月、11月)

- 11/26に、1 / 2号排気筒ドレンサンプピット（以下：ピット）の水位のトレンドデータを確認したところ、移送ポンプが起動しないにもかかわらず、水位が低下する事象を確認した。（通常は1回／日の水位確認の運用）
- その後、過去に遡ってトレンドデータを確認したところ、10/12の台風19号以降当該事象が見られることがわかった（11/27）。
- 水位の低下は底部から325mm程度まで比較的顕著で、それ以降はゆるやか。
- なお、本件については、11/28の10時30分に、東京電力株式会社福島第一原子力発電所原子炉施設の保安及び特定核燃料物質の防護に関する規則第18条第12号「発電用原子炉施設の故障その他不測の事態が生じたことにより、核燃料物質等（気体状のものを除く）が管理区域内で漏えいしたとき」に該当すると判断した。

※ 1時間毎のデータで表示
(データは4秒周期で採取)

- ピットからの流出の可能性を踏まえた影響緩和対策
 - ✓ 水位低下が緩やかとなる325mm以下での水位管理の検討
移送ポンプの起動・停止設定
変更前：400mm起動、330mm停止
変更後：可能な限り低い水位管理となるような設定値に変更※
 - ※ 11/27に、340mm起動、320mm（吸込下限値）停止に変更済み。
運用状況を確認し、更なる変更を検討していく。
 - ✓ 特異な事象の確実な検知および設定変更後の傾向の把握のため、トレンドデータの確認を1回／日の頻度で実施

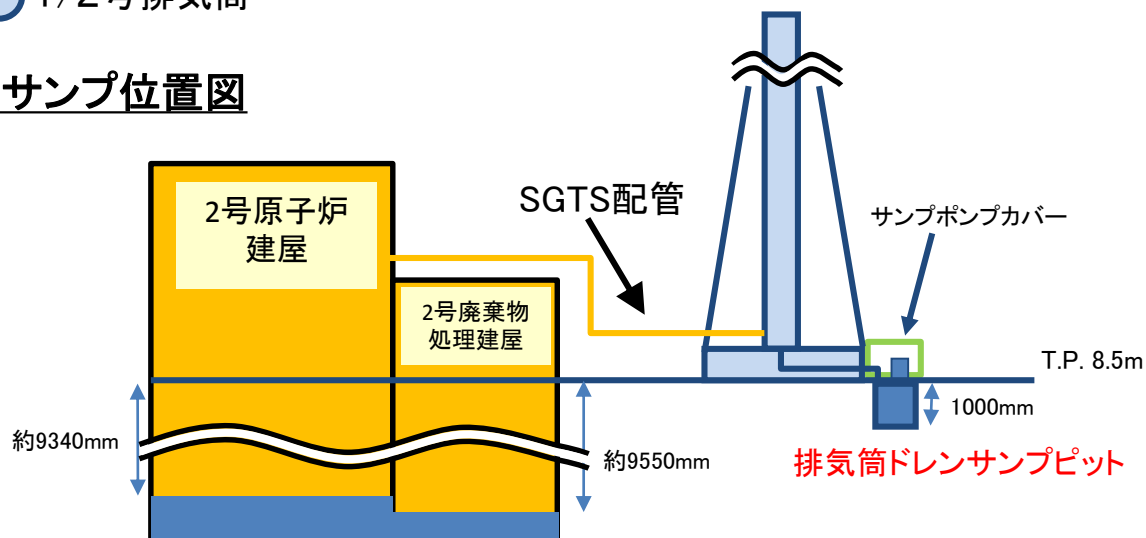
1・2号機排気筒ドレンサンプ周辺概要

※11月26日24:00時点

2号機R/B水位 T.P.-843mm (HPCI室) 2号機RW/B水位 T.P.-1047mm
