ガラス固化技術開発施設(TVFF)における 固化処理状況について

— 漏れ電流発生の今後の対応 —

令和元年11月28日

日本原子力研究開発機構(JAEA)

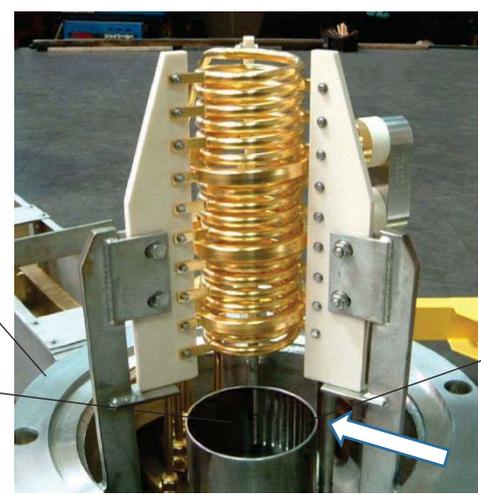
流下ノズル・インナープレート 3Dモデル図

- (1) 要因を整理した結果から、流下ノズルが取り付けられているインナープレートの形状が関係して流下ノズルに傾きが生じ、加熱コイルに接触したことにより漏れ電流が発生し、漏電リレーが作動したと評価した。

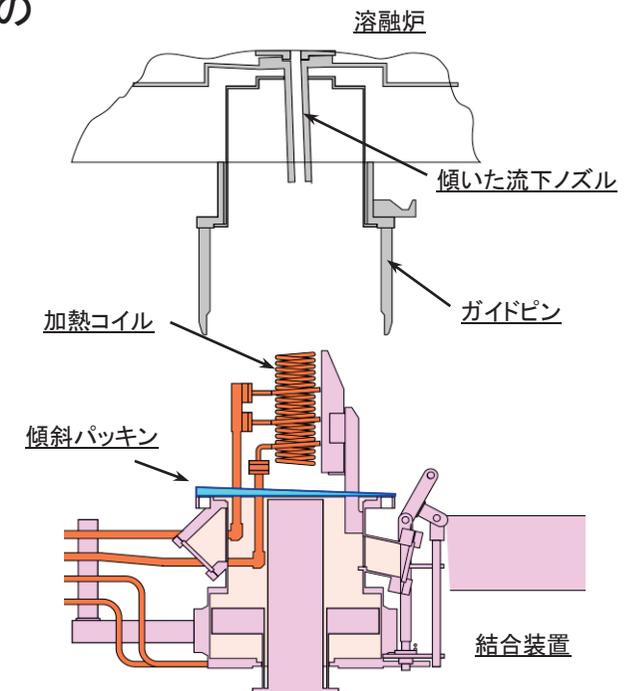
※: 傾斜パッキンによる調整

溶融炉と結合装置のフランジ間に傾斜パッキンを挟み、流下ノズルの傾きを踏まえて結合装置(加熱コイルを含む)全体を傾けることにより、クリアランスを確保する。

【ケース1】 流下ノズルと加熱コイル間のクリアランス確保(傾斜パッキンによる調整※等)

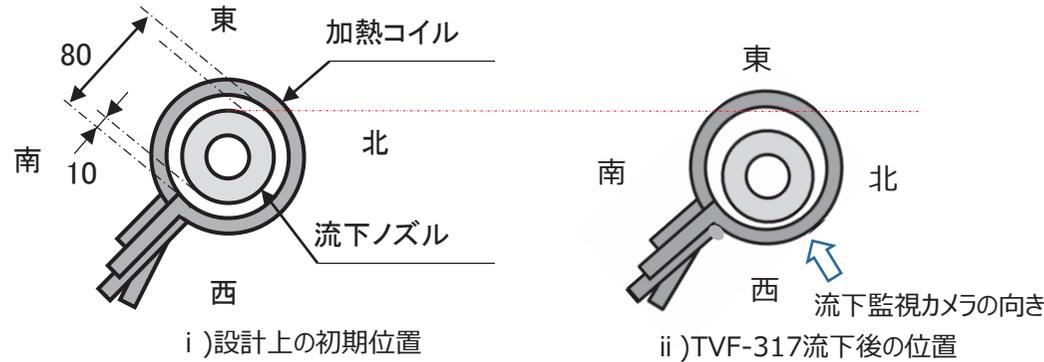
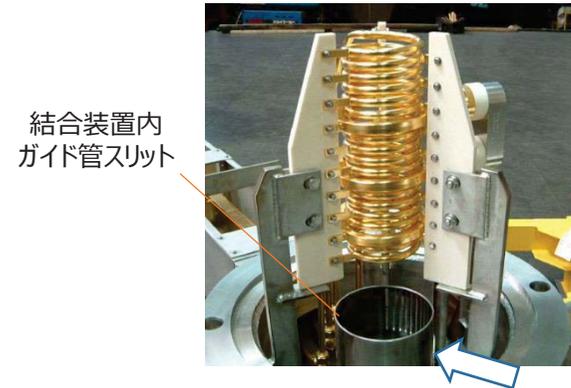
流下監視カメラの向き

流下監視カメラ映像から、北方向(X方向)と西方向(Z方向)について、ガイド管スリットを基準に流下ノズル先端の変位を算出し、流下ノズルの北西方向への変位を求めた。

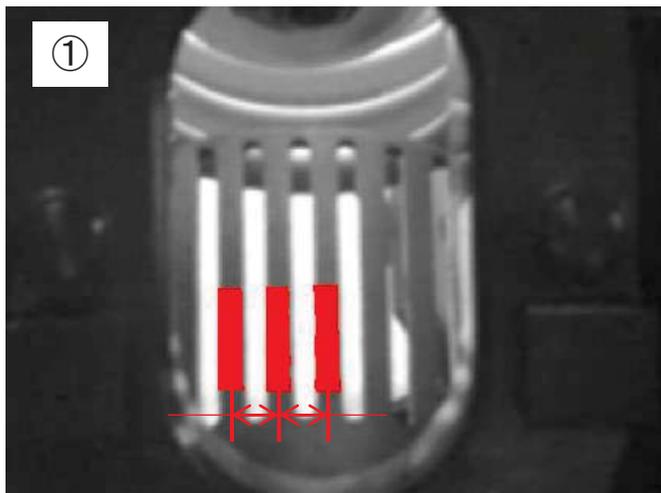
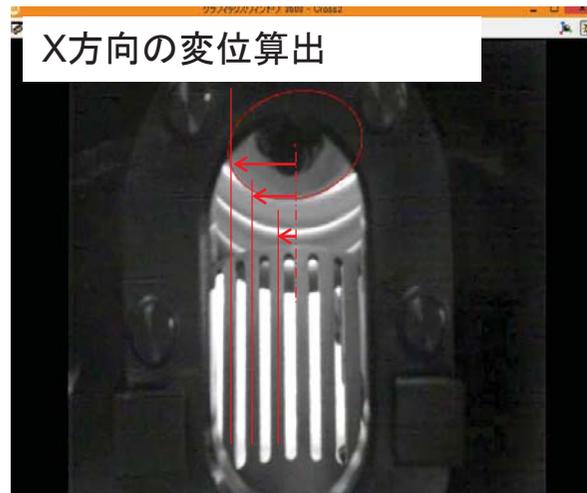
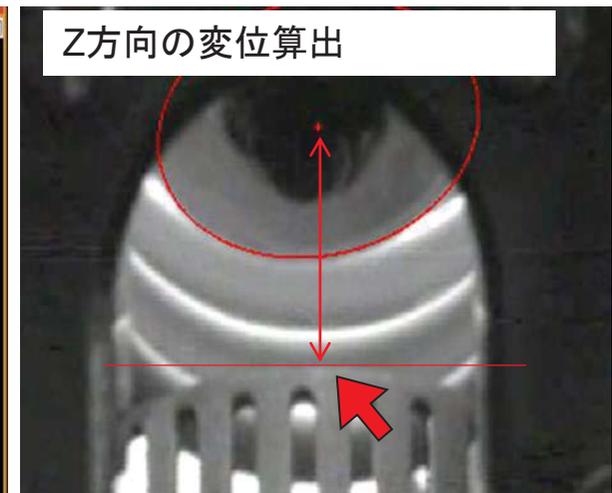
【Z方向の変位算出】

上下方向変位は、格子の頂点部分を目で見えて判断し、楕円中心との位置関係から算出した。

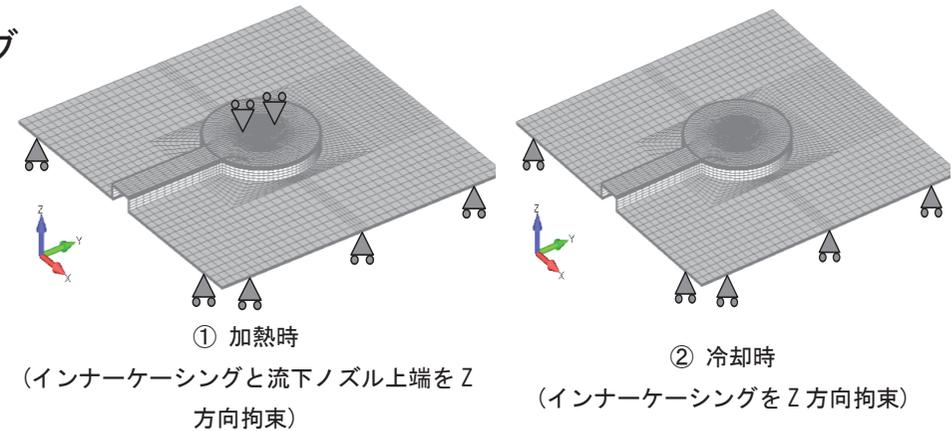
図3 熱応力解析の拘束条件

熔融炉運転時の代表的な時点[下図の(A: 流下中[流下ノズル温度が最も高いとき]), (B: 底部冷却終了時[流下ノズル温度が最も低いとき])]について, 運転データをもとに定常伝熱解析で流下ノズル全体の温度分布を求め, その温度条件を使用して熱応力解析(弾塑性解析)を実施し, 流下ノズルの傾きを検討した。

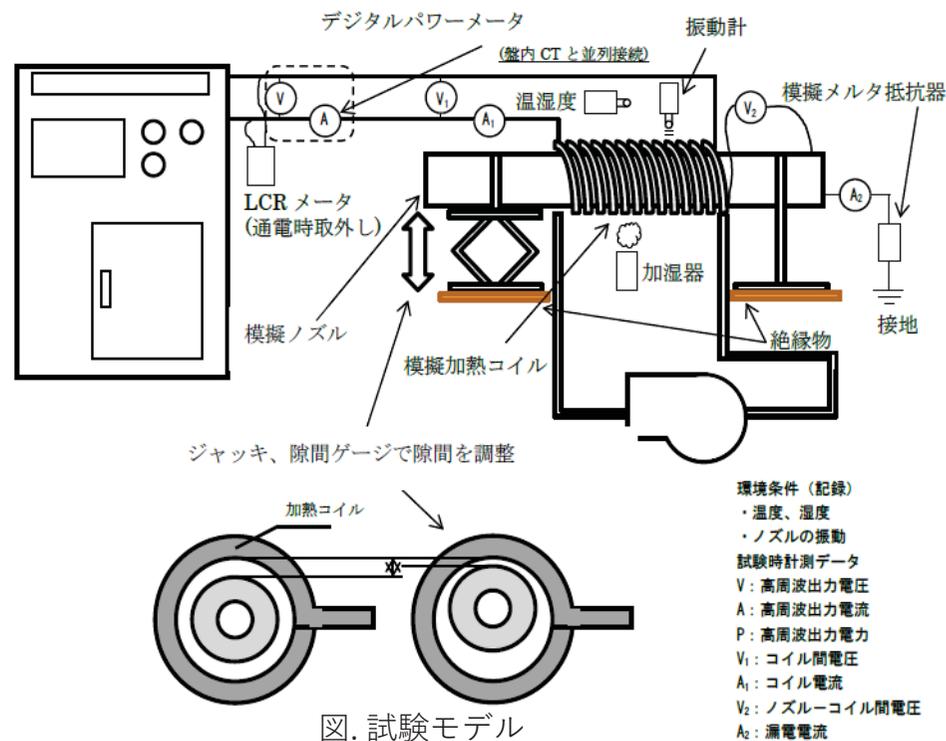
図. 試験モデル

- (1) 事象確認試験結果から、接触しない状況では数mA(実効値)程度しか流れない。
- (2) リークモニタでの測定の結果、漏電リレー作動時には約150～250mA(実効値)以上の漏れ電流を計測していることから、接触していると推察した。

事象確認試験結果
