# 共用プール建屋廃液移送系タンク・配管確認結果

2020年2月20日

東京電力ホールディングス株式会社

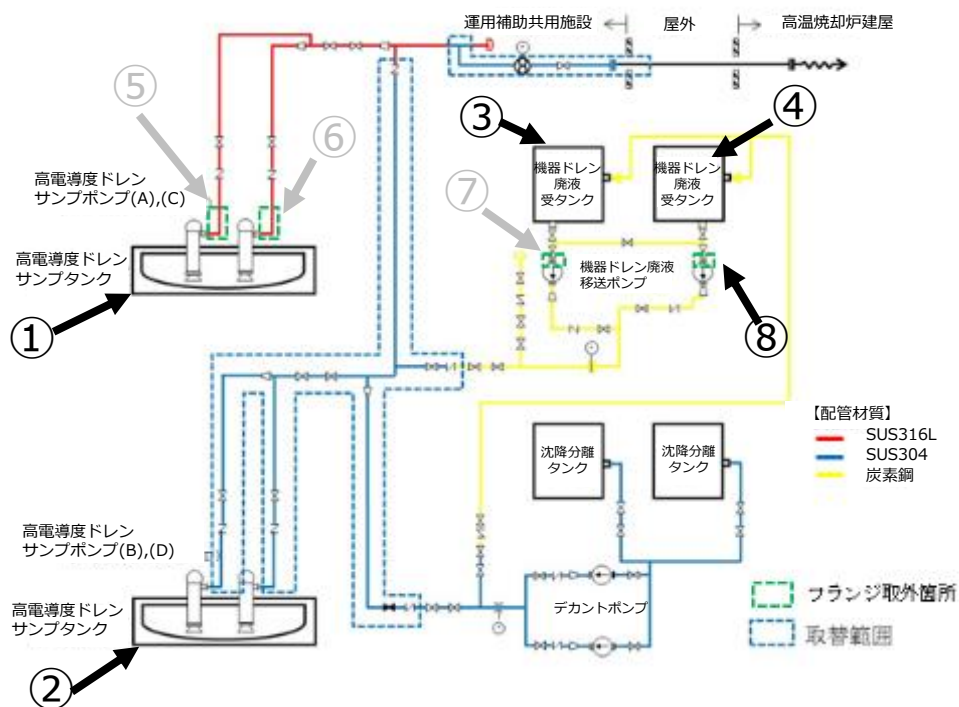
- 共用プール建屋廃液移送系は、東北地方太平洋沖地震時に共用プール建屋に流入した海水の移送に使用。
- 上記により一部配管で腐食・漏えいが発生したため、当該配管については取替を実施。
- 前回(2019.07)、海水を内包した機器の腐食発生状況確認のため、確認できる範囲において目視による内面確認を行い、問題ないことを確認した。
- 今回、更なる健全性確認のため、対象タンク溶接部のP T及び配管(取替対象外)の肉厚測定を実施した。

機器	材質	今回実施内容
① 高電導度ドレンサンプタンク(A)	SUS316L	内部溶接線に対し、P Tを実施
② 高電導度ドレンサンプタンク(B)	SUS304	
③,④ 機器ドレン廃液受タンク(A),(B)		
⑤,⑥ 高電導度ドレンサンプタンク移送ライン	SUS316L	-
⑦,⑧ 機器ドレン廃液受タンク移送ライン	炭素鋼	配管の肉厚測定を実施※

※2019.7に実施した配管内部確認において、機器ドレン廃液移送ポンプ(B)入口配管(⑧)にのみ腐食が確認されたことから、今回はB系の出入口配管について肉厚測定を実施した。
