3号機 燃料取り出しの状況について（案）

2020年4月13日

東京電力ホールディングス株式会社

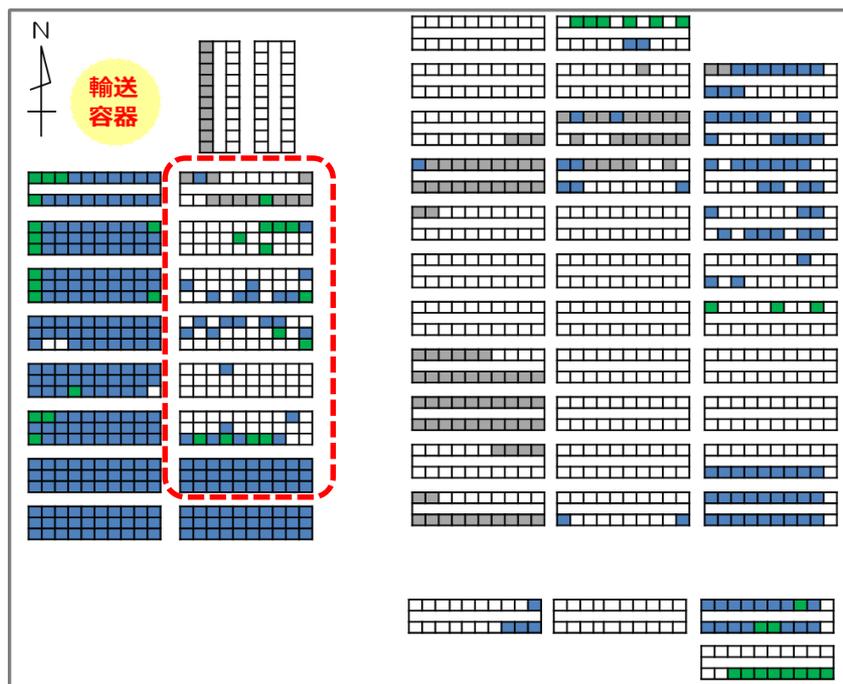
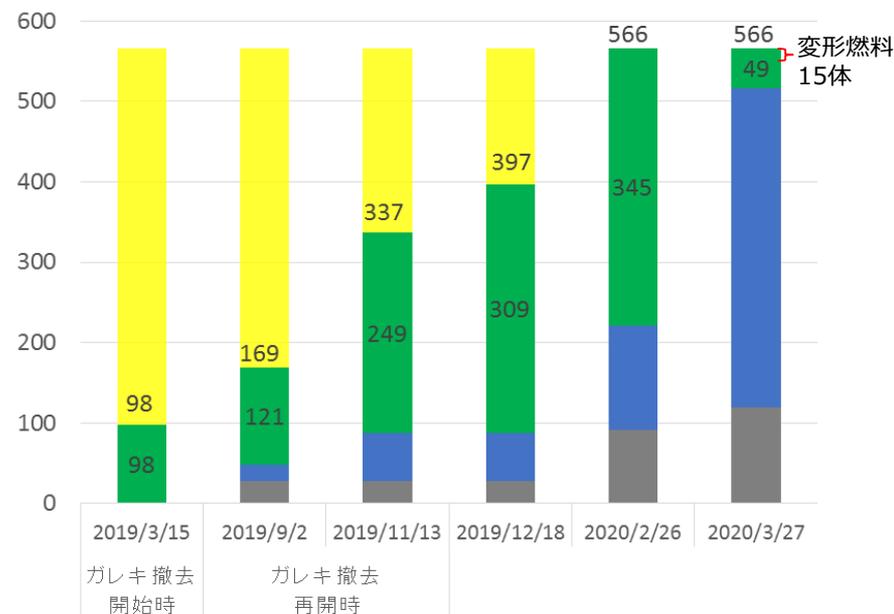
- 以下に示す通り，燃料上部についてガレキの撤去を進めている。
 - マニピュレータで把持する大きめのガレキ撤去は概ね完了。ガレキ撤去ツール（熊手）による掻き出し及び吸引装置での吸引を中心に撤去を実施中。
 - ハンドル変形の目視確認は全燃料について完了。目視確認が難しい軽微な変形の有無は治具により最終判断するため，ガレキを撤去し，治具での判断後にガレキ撤去完了となる。
 - これまでにハンドル変形を確認した燃料は，計15体（【参考10】参照）

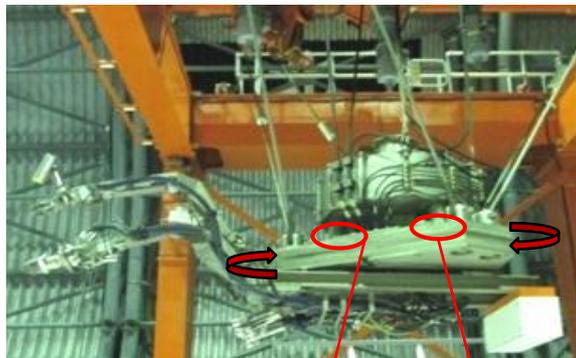
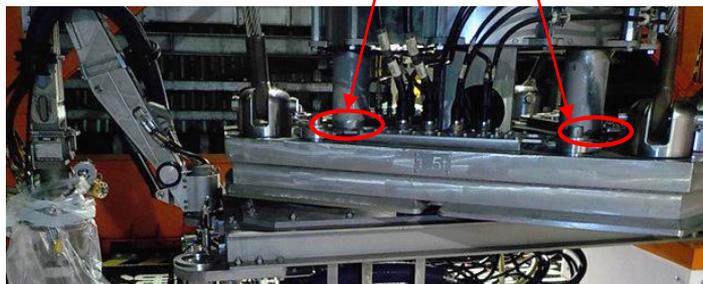
テンシルトラス

- 9月3日 燃料取り出しの準備作業をしていたところ、燃料取扱機のテンシルトラスがスムーズに旋回しない事象を確認した。

テンシルトラスは燃料や輸送容器を取り扱うものではないため、燃料取扱い中の燃料損傷に至ることは無い。

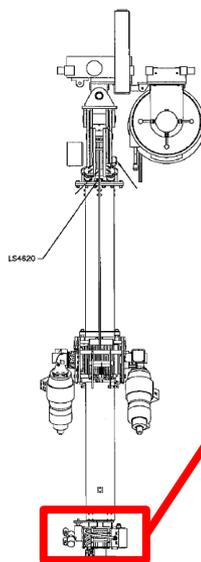
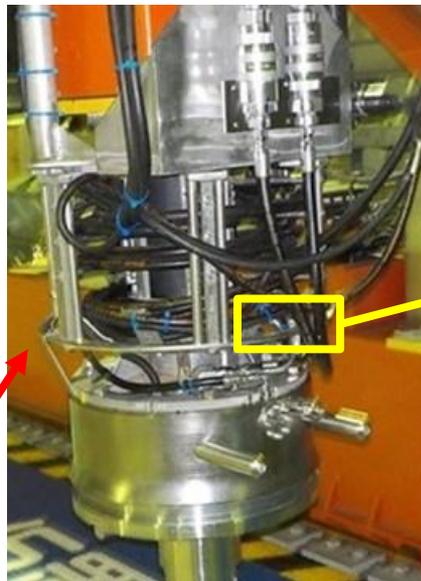
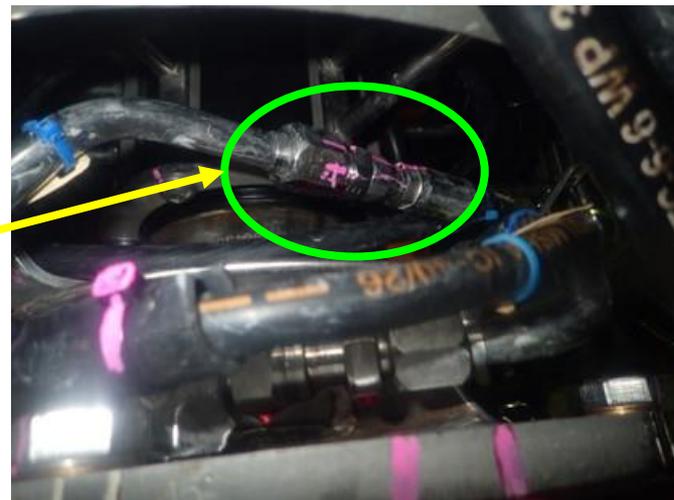
マスト

- 10月15日 マニピュレータでのフランジプロテクタの把持状況の確認のため、当社監理員が現場に出向した際に、マスト下部に作動流体（水グリコール）の滴下痕があることを確認した。しみ個所はマストの水圧ホースと配管の継手部で、しみは約13秒に1滴程度であった。

しみ部
(黄枠部拡大)

<p>備考</p>	<p>マニピュレータは、直接燃料や輸送容器を取り扱うものではないため、燃料損傷に至ることは無い。</p>

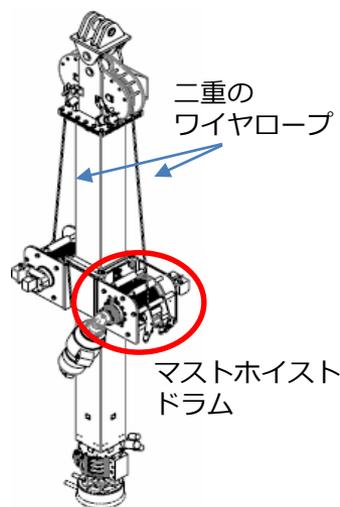
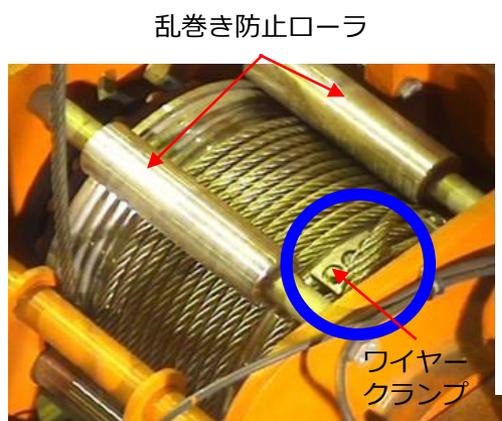
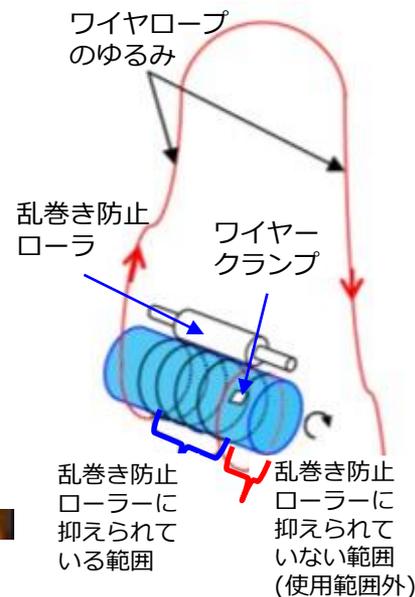
燃料把握機 (マスト)
外観図

- 10月18日 燃料取扱機マストを操作していたところ、マストホイスト2のマスト昇降用ワイヤロープに乱巻きが発生し、一部が潰れていることを確認した。
- 点検に伴うマストのツール取外・取付作業において、接続確認のためにマストが着座した後も引き続き巻下げ操作を実施していたことを荷重計等のログにて確認した。

- ① 過剰な巻下げ
↓
- ② ワイヤロープにゆるみ発生
↓
- ③ ロープがローラに抑えられている範囲は、ドラム回転時にワイヤロープが滑り（空回り）する。
↓
- ④ ローラに抑えられていない範囲は、ドラム回転時にワイヤロープにゆるみが発生する。

発生メカニズム

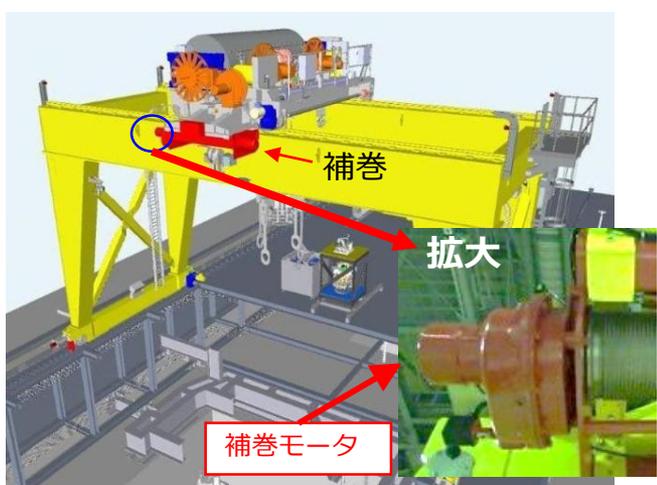
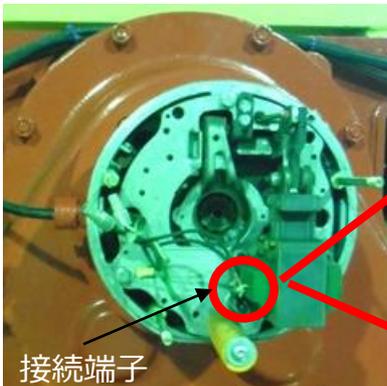
<p>クレーン外観図</p> </div> <div style="text-align: center;">

<p>概要</p>	<ul style="list-style-type: none"> クレーン補巻に一次蓋締め付け装置を接続し、輸送容器の一次蓋開放作業を実施していた。一次蓋の開放完了後、クレーン補巻に接続した一次蓋締め付け装置を収納架台に収納時（補巻の巻下げ操作中）に『クレーン補巻動作異常(不動作)』が発生し、クレーン補巻の動作が停止した。 <div style="display: flex; justify-content: space-around; align-items: center;"> <div style="text-align: center;">

<p>触診後</p> </div> </div>
<p>原因</p>	<p>✓ 当該接続端子の設置箇所の振動及び環境（外部との干渉及びケーブルを介した折損に至るような外力の発生はない）では接続端子が折損するような要因がなく、接続端子に有意な変形も認められていないことから、製品不良もしくは取付時の施工不良に起因する接続端子の折損が原因と推定。</p>
<p>対応</p>	<p>✓ 当該接続端子の交換を実施し、クレーン補巻の動作確認を行い、異常の無いことを確認済。 ✓ 当該接続端子の施工はホイストメーカーが実施しており、燃料取扱設備では当該ホイストメーカーの施工箇所はクレーン補巻のみであるため、クレーン補巻の接続端子について外観確認、触診確認を実施済。</p>
<p>備考</p>	<p>クレーン補巻は、直接燃料や輸送容器を取り扱うものではないため、燃料取扱い中の燃料損傷に至ることは無い。</p>

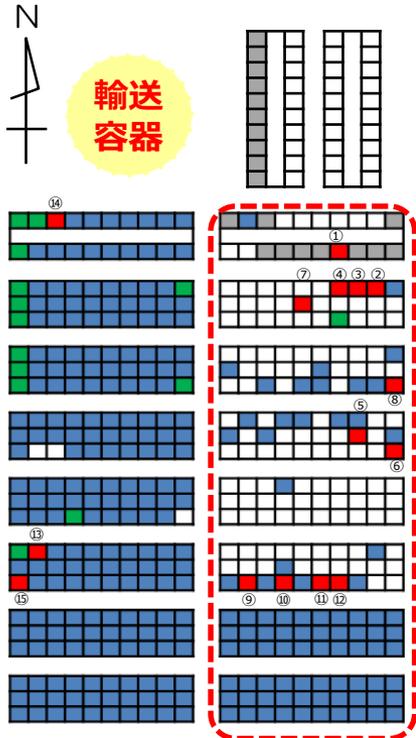
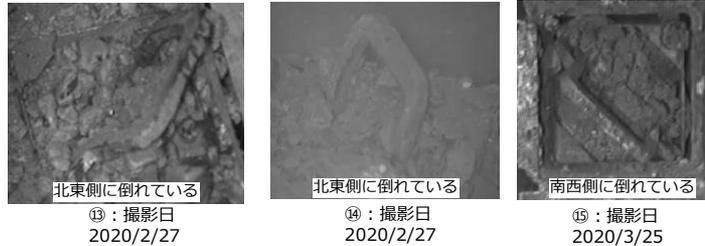
これまで確認したハンドル変形燃料

- ハンドル変形の目視確認は全燃料について完了。目視確認が難しい軽微な変形の有無は治具により最終判断するため、ガレキを撤去し、治具での判断後にガレキ撤去完了となる。
- 3月27日時点でハンドル変形を確認した燃料は15体。このうち既設FHM掴み具で把持角度を超過している可能性のあるハンドル変形燃料は4体。

No.	型式	ITVによる推定曲がり角度	方向
①	STEP2	約10°	反CF側
②	9×9A	約10°	反CF側
③	9×9A	約40°	CF側
④	9×9A	約40°	反CF側
⑤	9×9A	<10°	CF側
⑥	9×9A	約10°	CF側
⑦	9×9A	約10°	反CF側
⑧	9×9A	約20°	反CF側
⑨	9×9A	約40°	CF側
⑩	9×9A	約10°	反CF側
⑪	9×9A	約60°	反CF側
⑫	9×9A	約60°	CF側
⑬	9×9A	約40°	CF側
⑭	9×9A	約20°	CF側
⑮	STEP2	<10°	反CF側

※赤字は既設FHM掴み具で把持可能な角度を超過している可能性のある燃料集合体。

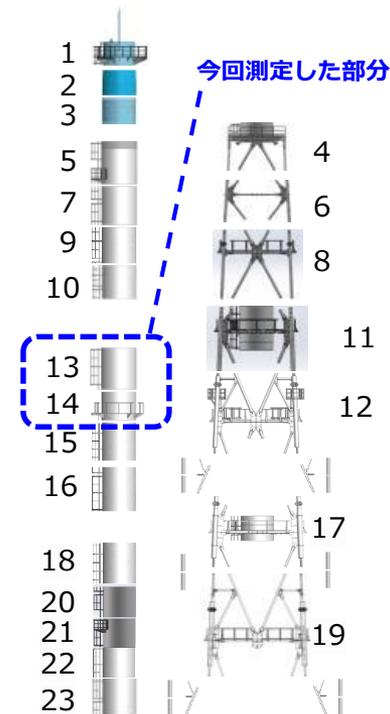
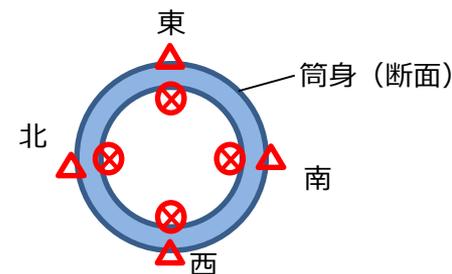
4-1. 解体部材の線量率測定結果 ～13,14ブロック目～

- 作業員の被ばく量を管理するために、解体部材（筒身）の表面線量率を測定した。
- 13ブロック目の筒身内部（西側、北側）の局所的な発錆部に高い値を確認しているが、有人作業による小割解体等の計画に影響を与えるものでないことを確認した。
- なお、飛散防止剤を散布して作業しており、作業中ダスト(参考2参照)は有意な変動はないことから、周辺環境影響や作業計画へ影響を与えるものではないと判断。

部位	表面線量率 (γ線) [mSv/h]								BG
	筒身内部 (右下図⊗)				筒身外部 (右下図△)				
	東	南	西	北	東	南	西	北	
13	0.05	0.05	0.20	0.08	0.05	0.05	0.05	0.05	0.03~0.05
14	0.04	0.03	0.06	0.05	0.04	0.04	0.04	0.04	0.03~0.05

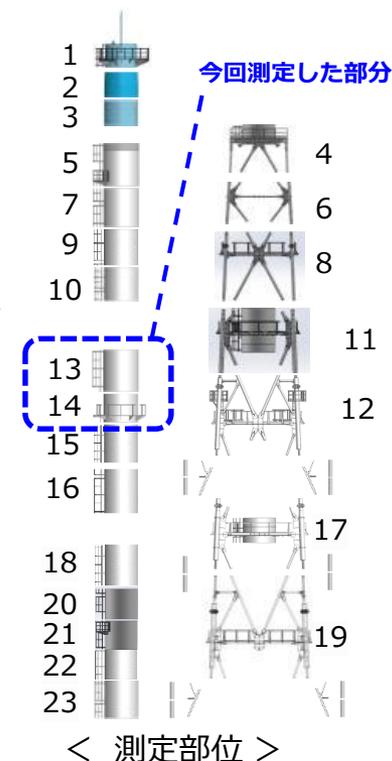
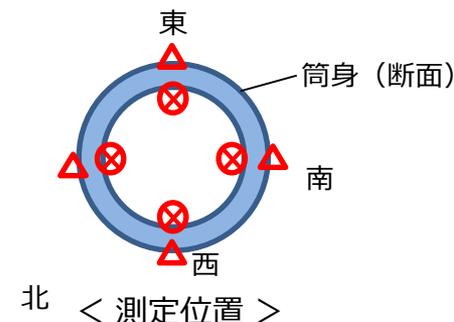
4-2. 環境影響評価妥当性確認 ～13,14ブロック目～

- 解体作業のダスト影響評価の検証のために、飛散防止剤の上から、解体部材（筒身）表面の汚染を直接採取（スミア法）※1し、表面汚染密度を推定した。
- 表面汚染密度は、 $10^2 \sim 10^3 \text{ Bq/cm}^2$ で検出されたが、解体前に実施した表面汚染密度の評価値（ $10^3 \sim 10^4 \text{ Bq/cm}^2$ ）と同等かそれ以下であることを確認した。
- また、吊り下ろした直後に、スミヤろ紙の α 核種の表面汚染密度も測定し、検出限界値未満であることを確認した。その後、分析室で α 自動測定装置による全 α の詳細分析を別途行ったところ、検出限界を上回り、最大 $7.6 \times 10^{-2} \text{ Bq/cm}^2$ を確認したが、Rzoneで α 汚染管理を行う基準（ $4.0 \times 10^{-1} \text{ Bq/cm}^2$ ）以下の値である。（詳細分析結果は、参考1参照）

部位	表面汚染密度 [Bq/cm^2]※2			
	筒身内部（右下図⊗）			
	東	南	西	北
13	5×10^2	3×10^2	5×10^2	8×10^2
14	4×10^2	3×10^2	4×10^3	8×10^2

部位	α 核種の表面汚染密度 [Bq/cm^2]※3			
	筒身内部（右下図⊗）			
	東	南	西	北
13	$< 1 \times 10^{-1}$	$< 1 \times 10^{-1}$	$< 1 \times 10^{-1}$	$< 1 \times 10^{-1}$
14	$< 1 \times 10^{-1}$	$< 1 \times 10^{-1}$	$< 1 \times 10^{-1}$	$< 1 \times 10^{-1}$

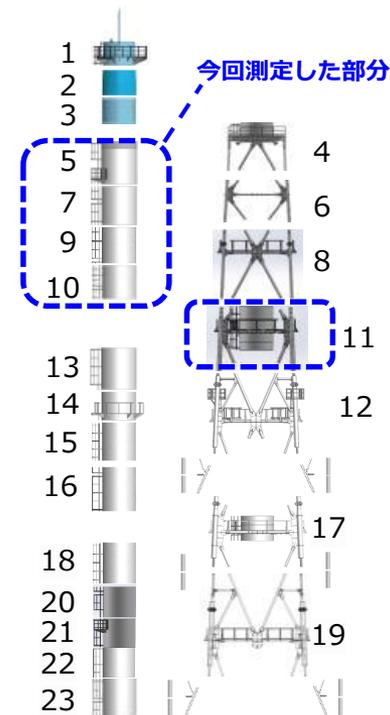
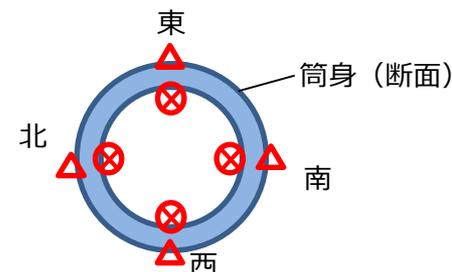
参考2-1. 解体部材の線量率測定結果～5,7,9,10,11ブロック目

- 作業員の被ばく量を管理するために、解体部材（筒身）の表面線量率を測定した。
- 9ブロック目の筒身内部に局所的な発錆部があり、これまでよりも高い値を確認しているが、有人作業による小割解体等の計画に影響を与えるものでないことを確認した。
- なお、飛散防止剤を散布して作業しており、作業中ダストは有意な変動はないことから、周辺環境影響や作業計画へ影響を与えるものではないと判断。

部位	表面線量率 (γ線) [mSv/h]								BG
	筒身内部 (右下図⊗)				筒身外部 (右下図△)				
	東	南	西	北	東	南	西	北	
5	0.04	0.04	0.04	0.05	0.06	0.05	0.05	0.05	0.03~0.05
7	0.04	0.04	0.04	0.04	0.04	0.04	0.04	0.04	0.03~0.05
9	0.10	0.10	0.60	0.10	0.03	0.03	0.04	0.04	0.02
10	0.03	0.02	0.04	0.03	0.03	0.04	0.04	0.03	0.03~0.05
11	0.03	0.03	0.05	0.03	0.03	0.03	0.03	0.03	0.03

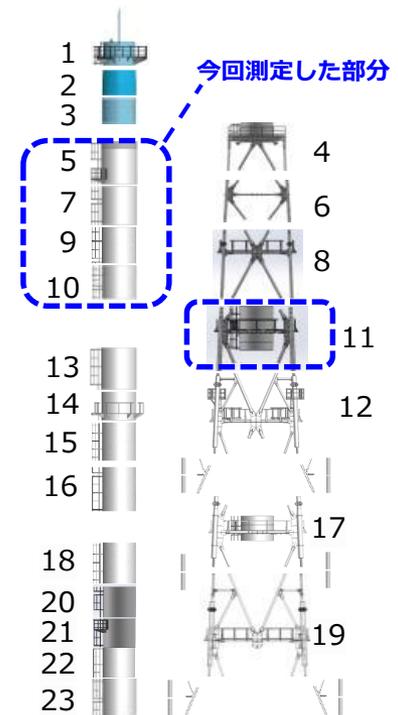
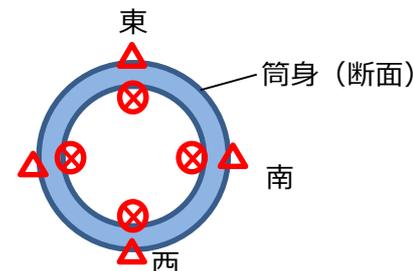
参考2-2. 環境影響評価妥当性確認 ～5,7,9,10,11ブロック目～

- 解体作業のダスト影響評価の検証のために、飛散防止剤の上から、解体部材（筒身）表面の汚染を直接採取（スミア法）※1し、表面汚染密度を測定した。
- 表面汚染密度は、 $10^1 \sim 10^3 \text{ Bq/cm}^2$ で検出されたが、解体前に実施した表面汚染密度の評価値（ $10^3 \sim 10^4 \text{ Bq/cm}^2$ ）と同等かそれ以下であることを確認した。
- また、吊り下ろした直後に、スミヤろ紙のα核種の表面汚染密度も測定し、検出限界値未満であることを確認した。その後、分析室でα自動測定装置による全αの詳細分析を別途行ったところ、検出限界をわずかに上回る $3.5 \times 10^{-2} \text{ Bq/cm}^2$ を確認したが、Rzoneでα汚染管理を行う基準（ $4.0 \times 10^{-1} \text{ Bq/cm}^2$ ）以下の値である。（詳細分析結果は、参考1参照）

部位	表面汚染密度 [Bq/cm^2]※2			
	筒身内部（右下図⊗）			
	東	南	西	北
5	6×10^1	6×10^1	3×10^2	1×10^2
7	3×10^2	3×10^2	1×10^3	1×10^3
9	5×10^2	3×10^2	4×10^3	3×10^2
10	4×10^2	9×10^1	8×10^2	5×10^2
11	8×10^2	3×10^2	8×10^2	1×10^3

部位	α核種の表面汚染密度 [Bq/cm^2]※3			
	筒身内部（右下図⊗）			
	東	南	西	北
5	$< 6 \times 10^{-2}$	$< 6 \times 10^{-2}$	$< 6 \times 10^{-2}$	$< 6 \times 10^{-2}$
7	$< 6 \times 10^{-2}$	$< 6 \times 10^{-2}$	$< 6 \times 10^{-2}$	$< 6 \times 10^{-2}$
9	$< 6 \times 10^{-2}$	$< 6 \times 10^{-2}$	$< 6 \times 10^{-2}$	$< 6 \times 10^{-2}$
10	$< 6 \times 10^{-2}$	$< 6 \times 10^{-2}$	$< 6 \times 10^{-2}$	$< 6 \times 10^{-2}$
11	$< 1 \times 10^{-1}$	$< 1 \times 10^{-1}$	$< 1 \times 10^{-1}$	$< 1 \times 10^{-1}$

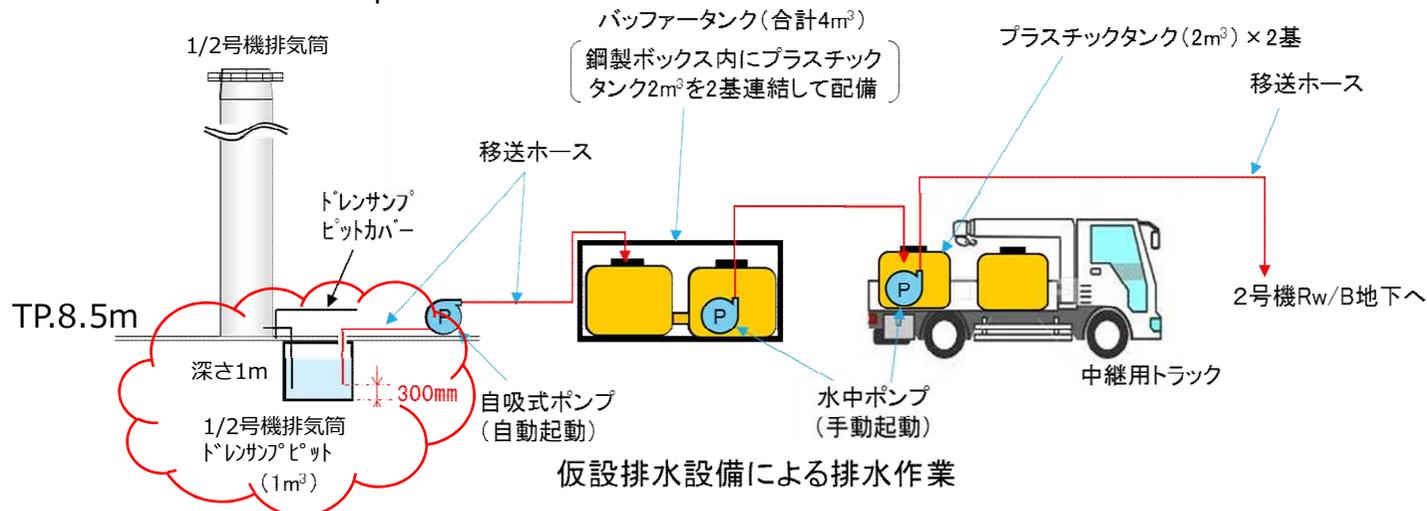
- 11/26に、1 / 2号機排気筒ドレンサンプピット（以下：ピット）の水位のトレンドデータを確認したところ、移送ポンプが起動しないにもかかわらず、水位が低下する事象を確認した。（通常は1回／日の水位確認の運用）
- その後、過去に遡ってトレンドデータを確認したところ、10/12の台風19号以降当該事象が見られることがわかった（11/27）。
- 低下した水位の合計値とピット面積（1m²）から、当該ピットから流出した可能性がある水の量は約370L、総放射エネルギーはガンマ核種で8.3×10⁹Bq、全ベータ核種で7.4×10⁹Bqと推定。
- 本件について11/28の10時30分に、東京電力株式会社福島第一原子力発電所原子炉施設の保安及び特定核燃料物質の防護に関する規則第18条第12号「発電用原子炉施設の故障その他の不測の事態が生じたことにより、核燃料物質等（気体状のものを除く）が管理区域内で漏えいしたとき」に該当すると判断した※。

※「東京電力株式会社福島第一原子力発電所原子炉施設の保安及び特定核燃料物質の防護に関する規則第18条の運用について（訓令）」での軽微な漏えいの目安は、総放射エネルギーとしてガンマ線放出核種で1.0×10⁸Bq、全ベータ放射エネルギーでガンマ線源の100倍（1.0×10¹⁰Bq）であり、本件はガンマ核種で目安を超えたものと判断。

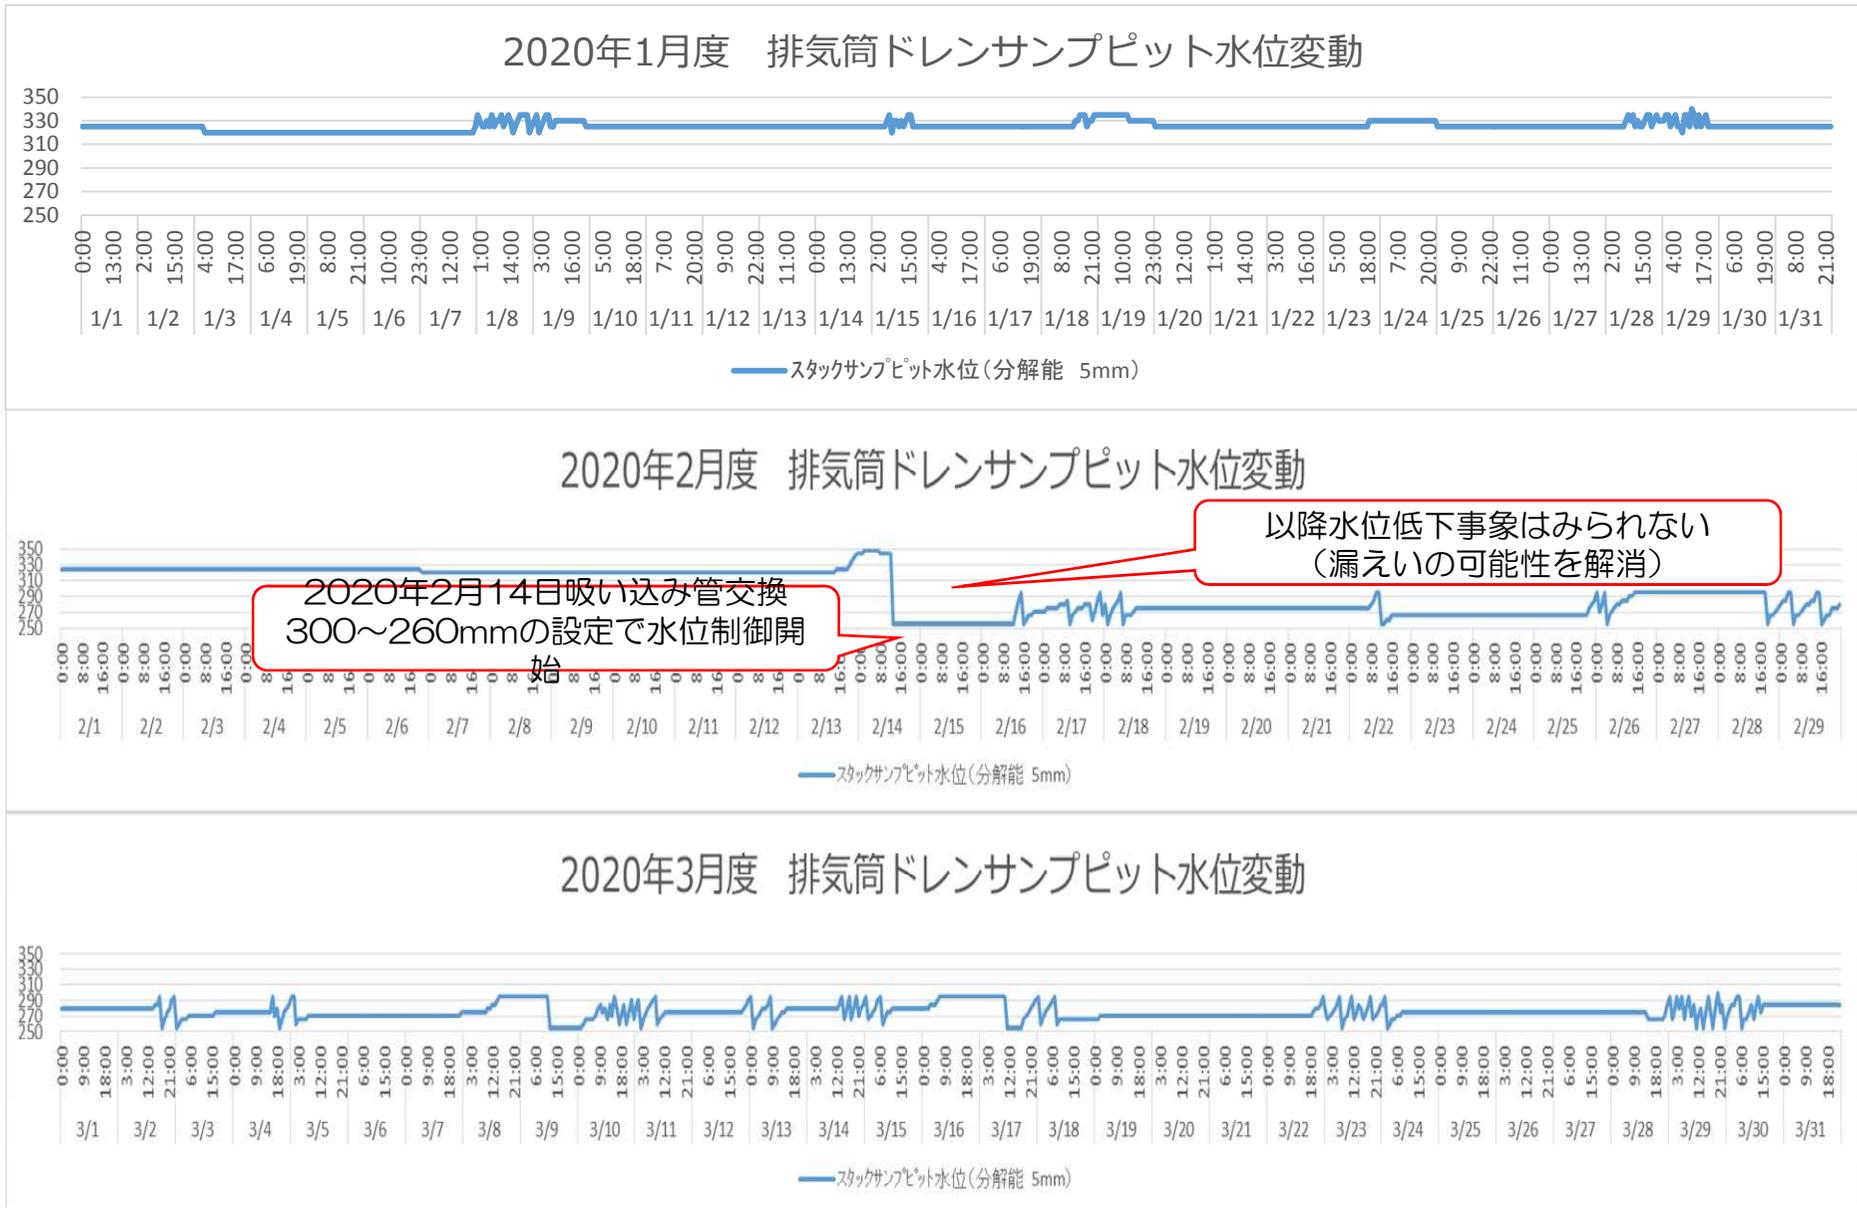
2. 6 応急的な対応前後の水位データ

水位低下事象が緩やかとなる325mmより低い水位で管理できるようになり、漏えいの可能性を解消した。

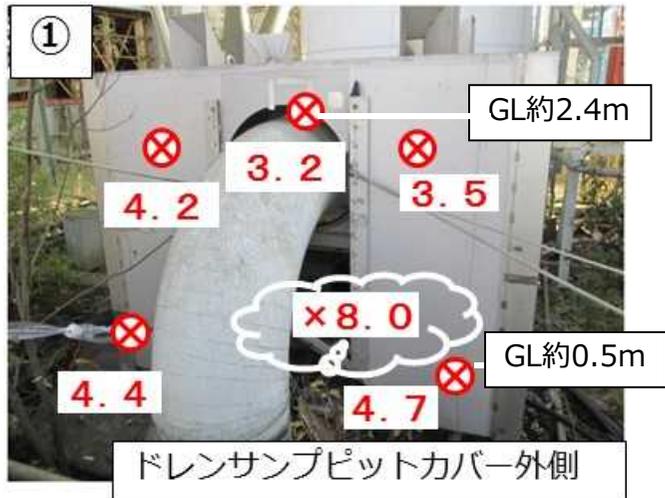
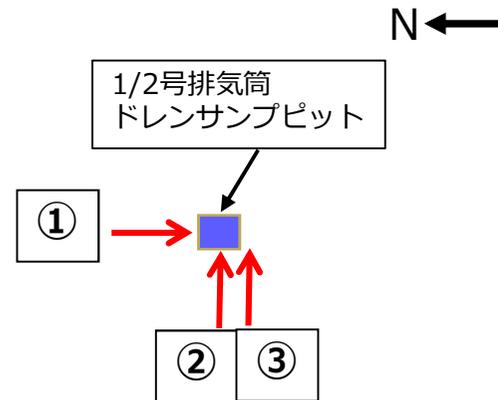
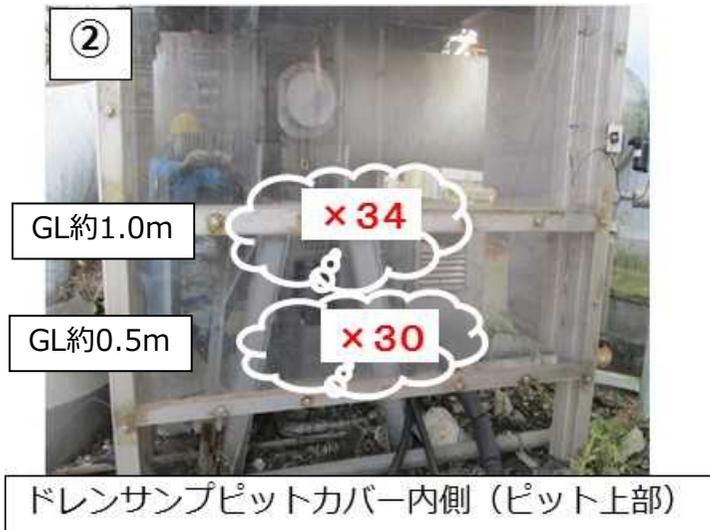
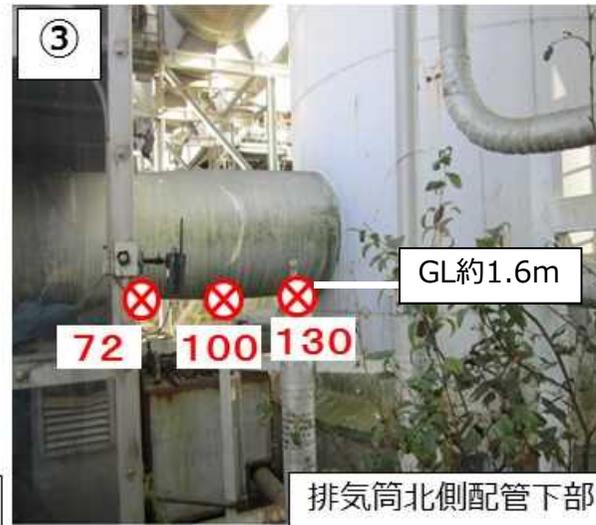
2. 8 1 / 2号機排気筒ドレンサンプルピット周辺線量

吸い込み管交換に合わせてピット内部の調査を検討したが、30mSv/hを超えるピット上部（次頁写真②参照）での作業が必要となることから、吸い込み管交換に合わせた内部の調査は断念し、漏えいの可能性を解消するための吸い込み管交換作業に専念した。ピット内の調査については、方法と排気筒解体の関連も考慮した実施時期について検討していく。

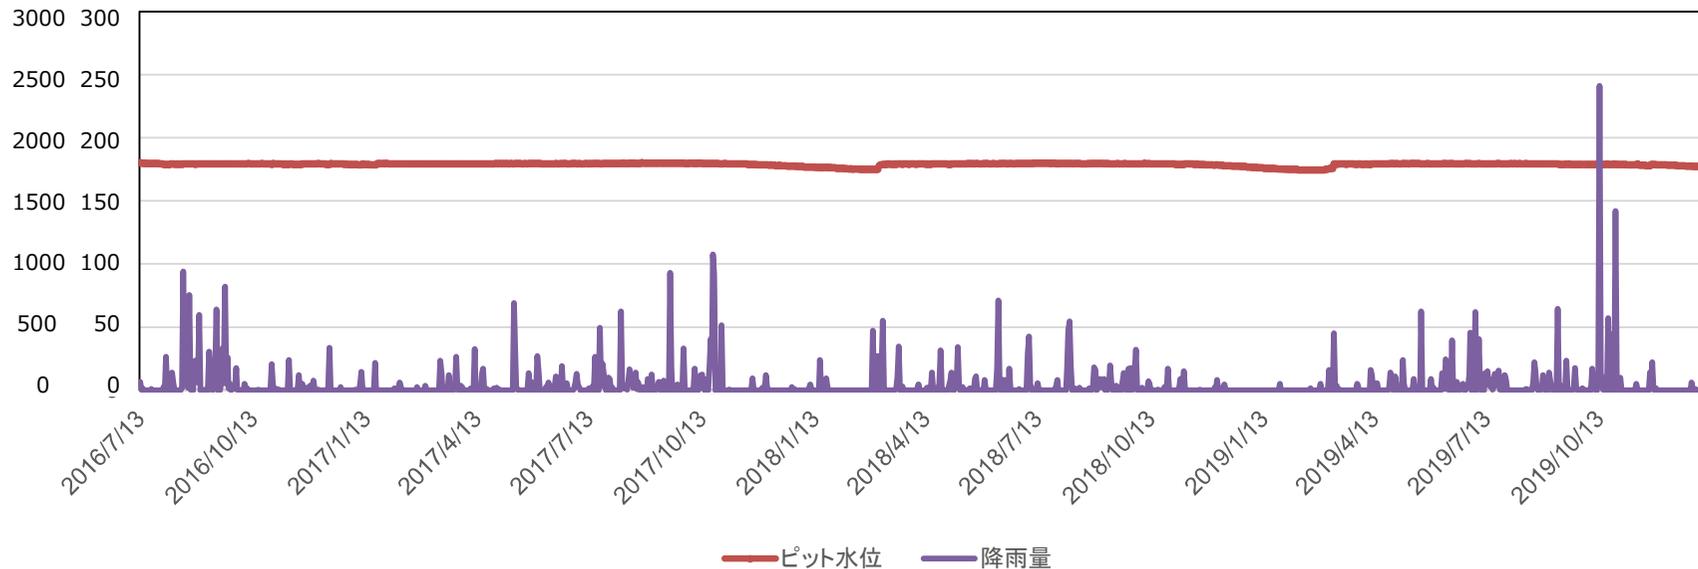
3/4号機排気筒ドレンサンプピット水位(2016.7.13~2020.1.9)

- その後、令和2年3月20日に3 / 4号機排気筒ドレンサンプピットの水抜きを実施した。
- 今後、降雨による水位の変動を確認し、原因の推定を行う。なお、放射能濃度が薄くなっており※、数値レベルからも他のフォールアウト由来のものとは遜色ないものとする。

※：Cs-134： $3.7 \times 10^1 \text{ Bq/L}$ 、Cs-137： $5.8 \times 10^2 \text{ Bq/L}$
(令和元年12月24日採取)

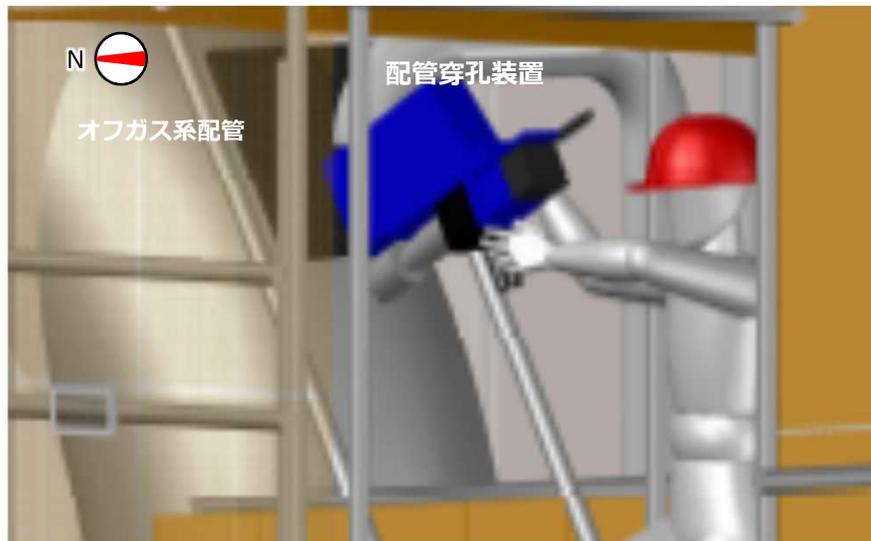
- ・φ10mm及びφ100mmの穿孔後、気流確認の結果、排気筒側へ流れる事を確認。

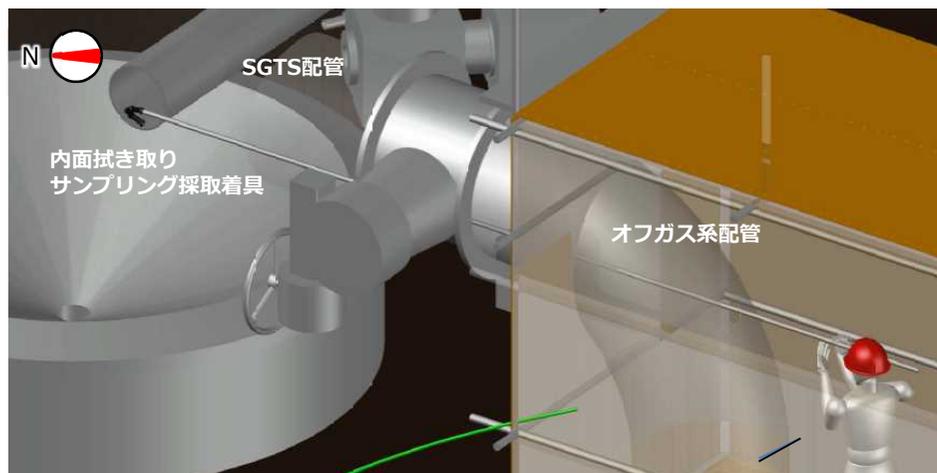
内面拭き取りサンプリング状況

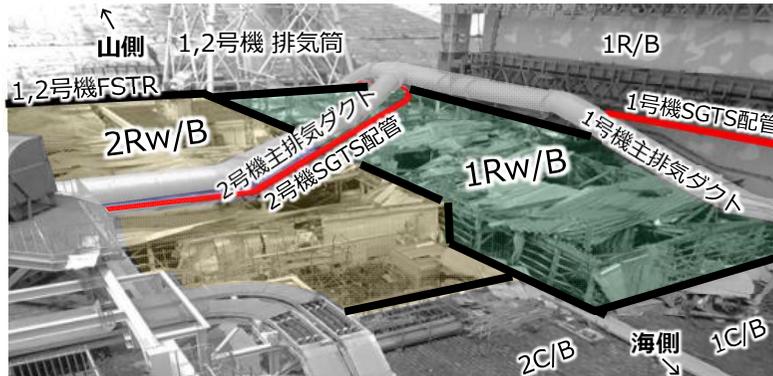
【図1】Rw/B全景写真 東側(2T/B屋上)より撮影 2018年7月

- 1,2Rw/Bは2階の既存鉄骨屋根が大きく損傷しており、上部を主排気ダクト・SGTS配管が通っている。
- 雨水は2階床開口等から地下階に流下していると推定し、2階の鉄骨等のガレキ撤去と床面清掃を行う計画。
- SGTS配管撤去作業を考慮してガレキ撤去を図3の通り工区分けし、ガレキ撤去とSGTS配管の処置を繰り返しながら工事を進める計画。
- 2月25日より有人作業による①工区の床面清掃に着手し、1/2排気筒解体工事完了後には、重機を用いたガレキ撤去を開始する予定。
