# 福島第一原子力発電所 3号機使用済燃料プールにおける ハンドル変形燃料の確認について

## ハンドル変形燃料 吊り上げ試験について

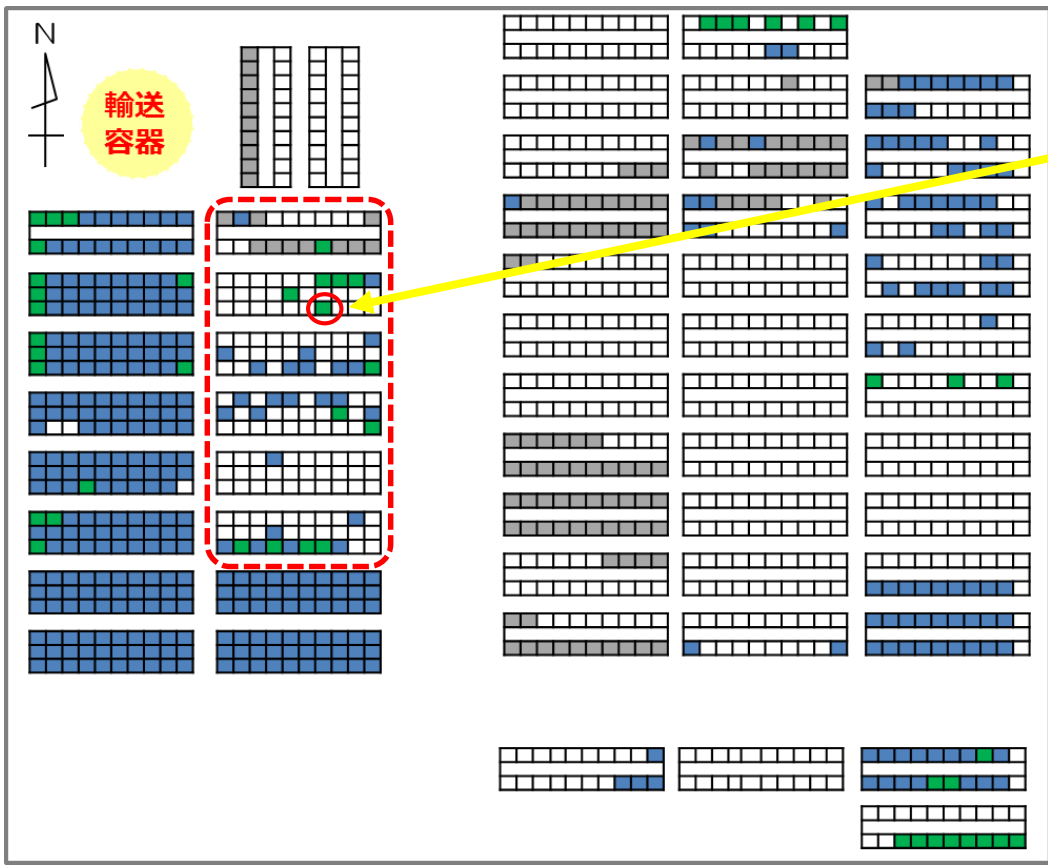
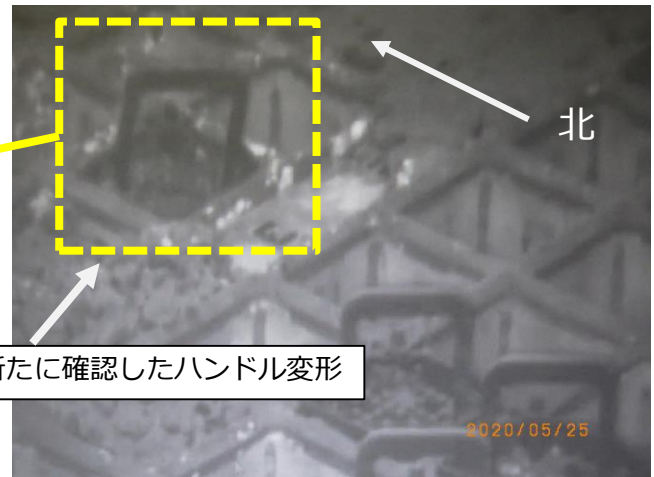
- 5月25日午前1時頃、燃料ハンドルの変形有無について治具（燃料健全性確認治具）を用いて判定した結果、新たなハンドル変形燃料を1体確認しました。  
（この1体を含め、これまでにハンドル変形を確認した総数：使用済燃料16体）
- 新たにハンドル変形を確認した燃料集合体1体については、外部環境へ影響するような損傷はなく、問題無く燃料取扱機で把持できる程度の変形と評価しています。
- 今後、準備が整い次第、第18回目となる燃料取出しを再開する予定です。
