サブドレン他浄化設備 前処理フィルタ2B 保温材下部からの滴下事象について

2020年 7月 3日

東京電力ホールディングス株式会社

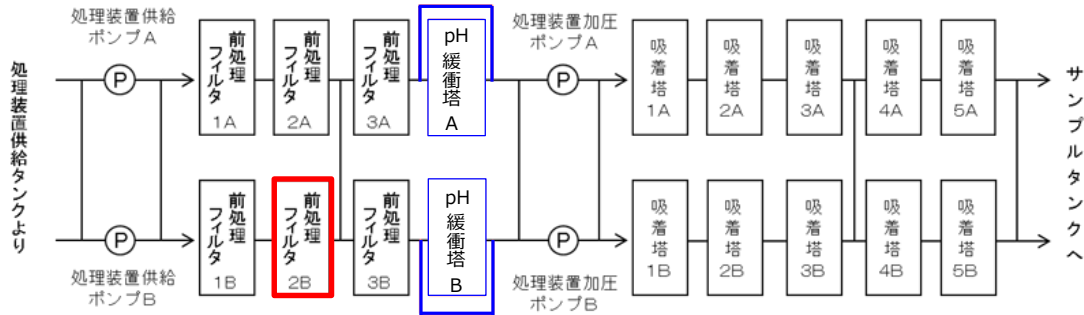
サブドレン他浄化設備 系統構成

- 5月22日、サブドレン他浄化設備前処理フィルタ2 Bの保温材下部から1滴／秒程度の水の滴下を確認。通常、サブドレン他浄化設備は1系統で処理をしており、滴下のあった箇所をB系統からA系統に切り替えることで、現時点で、処理に問題は生じていない。

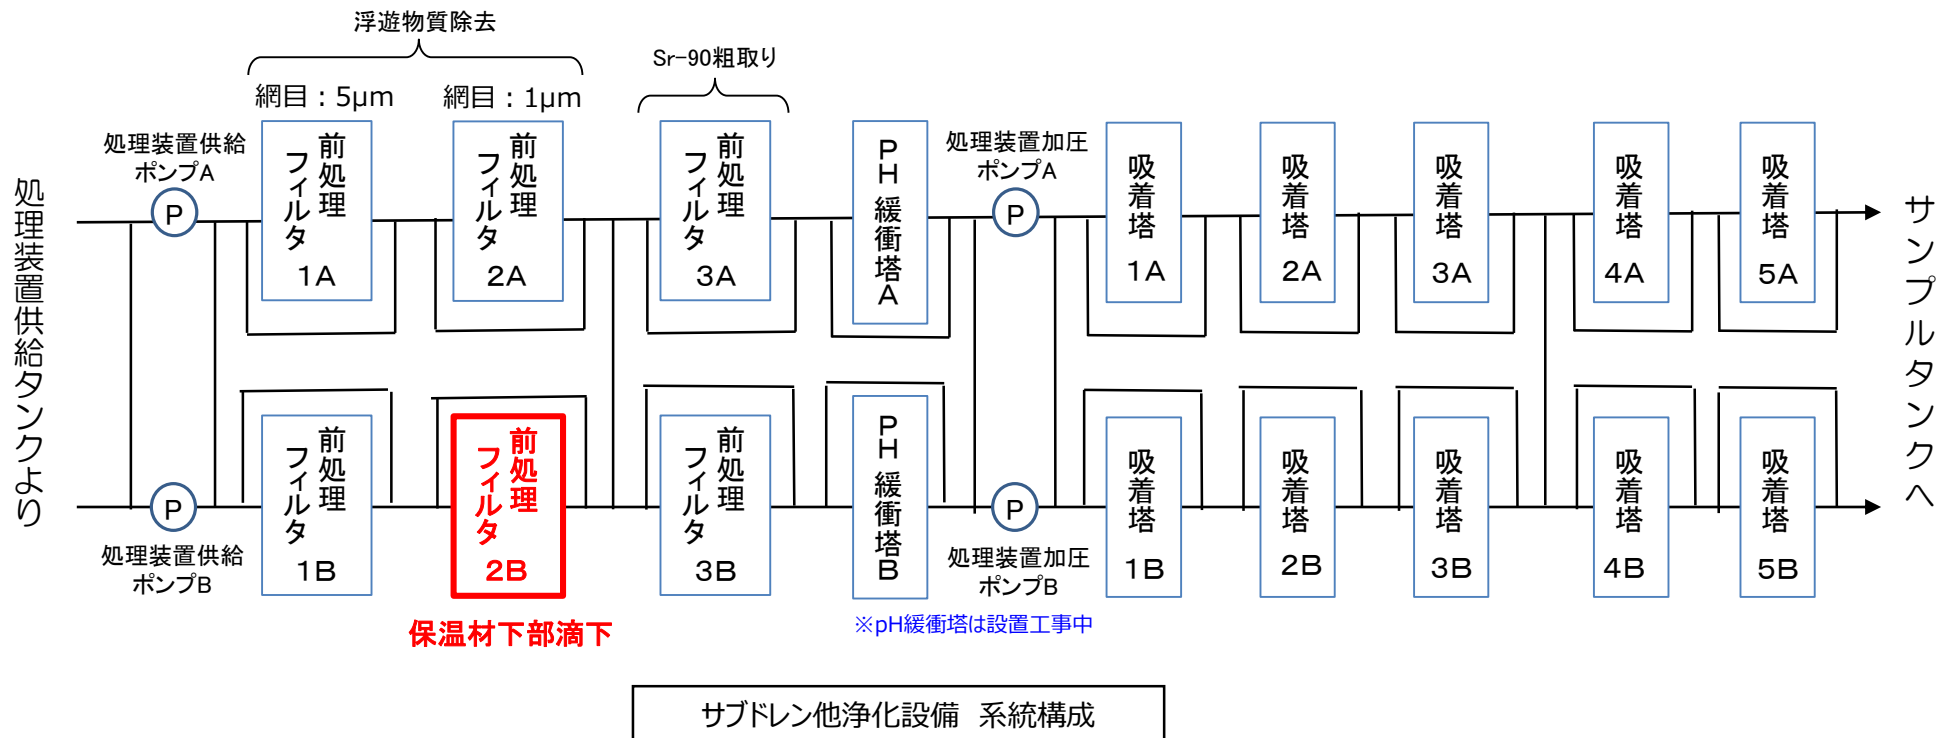
前処理フィルタ2Bの構造及び滴下・しみ確認箇所

■ 前処理フィルタの構造

- 系統水の入口及び出口配管は下部にあり、フィルタ交換時は上蓋フランジを取り外して行う。
- 外周に鉛遮へいを設置（一部融着してあり、簡単に取り外せない構造）
- 胴体は炭素鋼であり、内面にエポキシ塗装を施工
