大飯発電所 3 号機

加圧器スプレイライン配管溶接部における有意な指示について

(9月11日公開会合における指摘事項の回答)

2020年9月

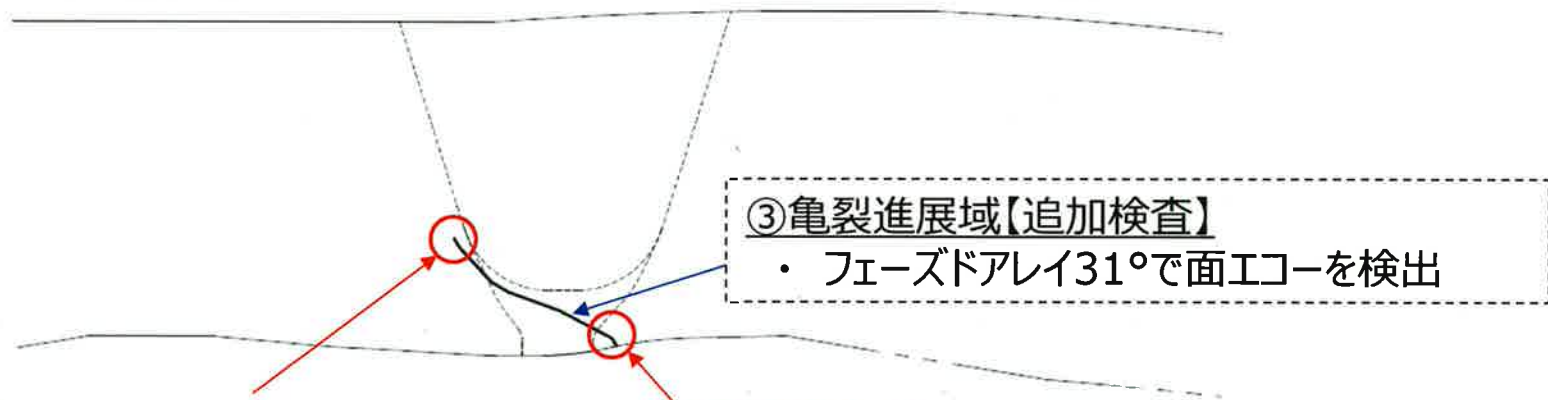
②亀裂先端

・フェーズドレイ45°による端部エコーを検出

①亀裂起点

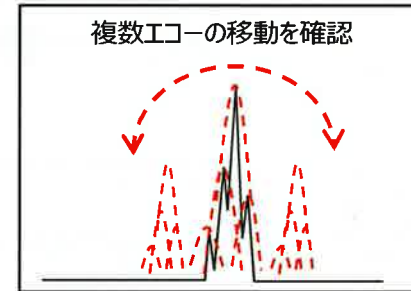
## 裏波からのエコー挙動

- 裏波からのエコーは裏波形状による複数のエコーとなる

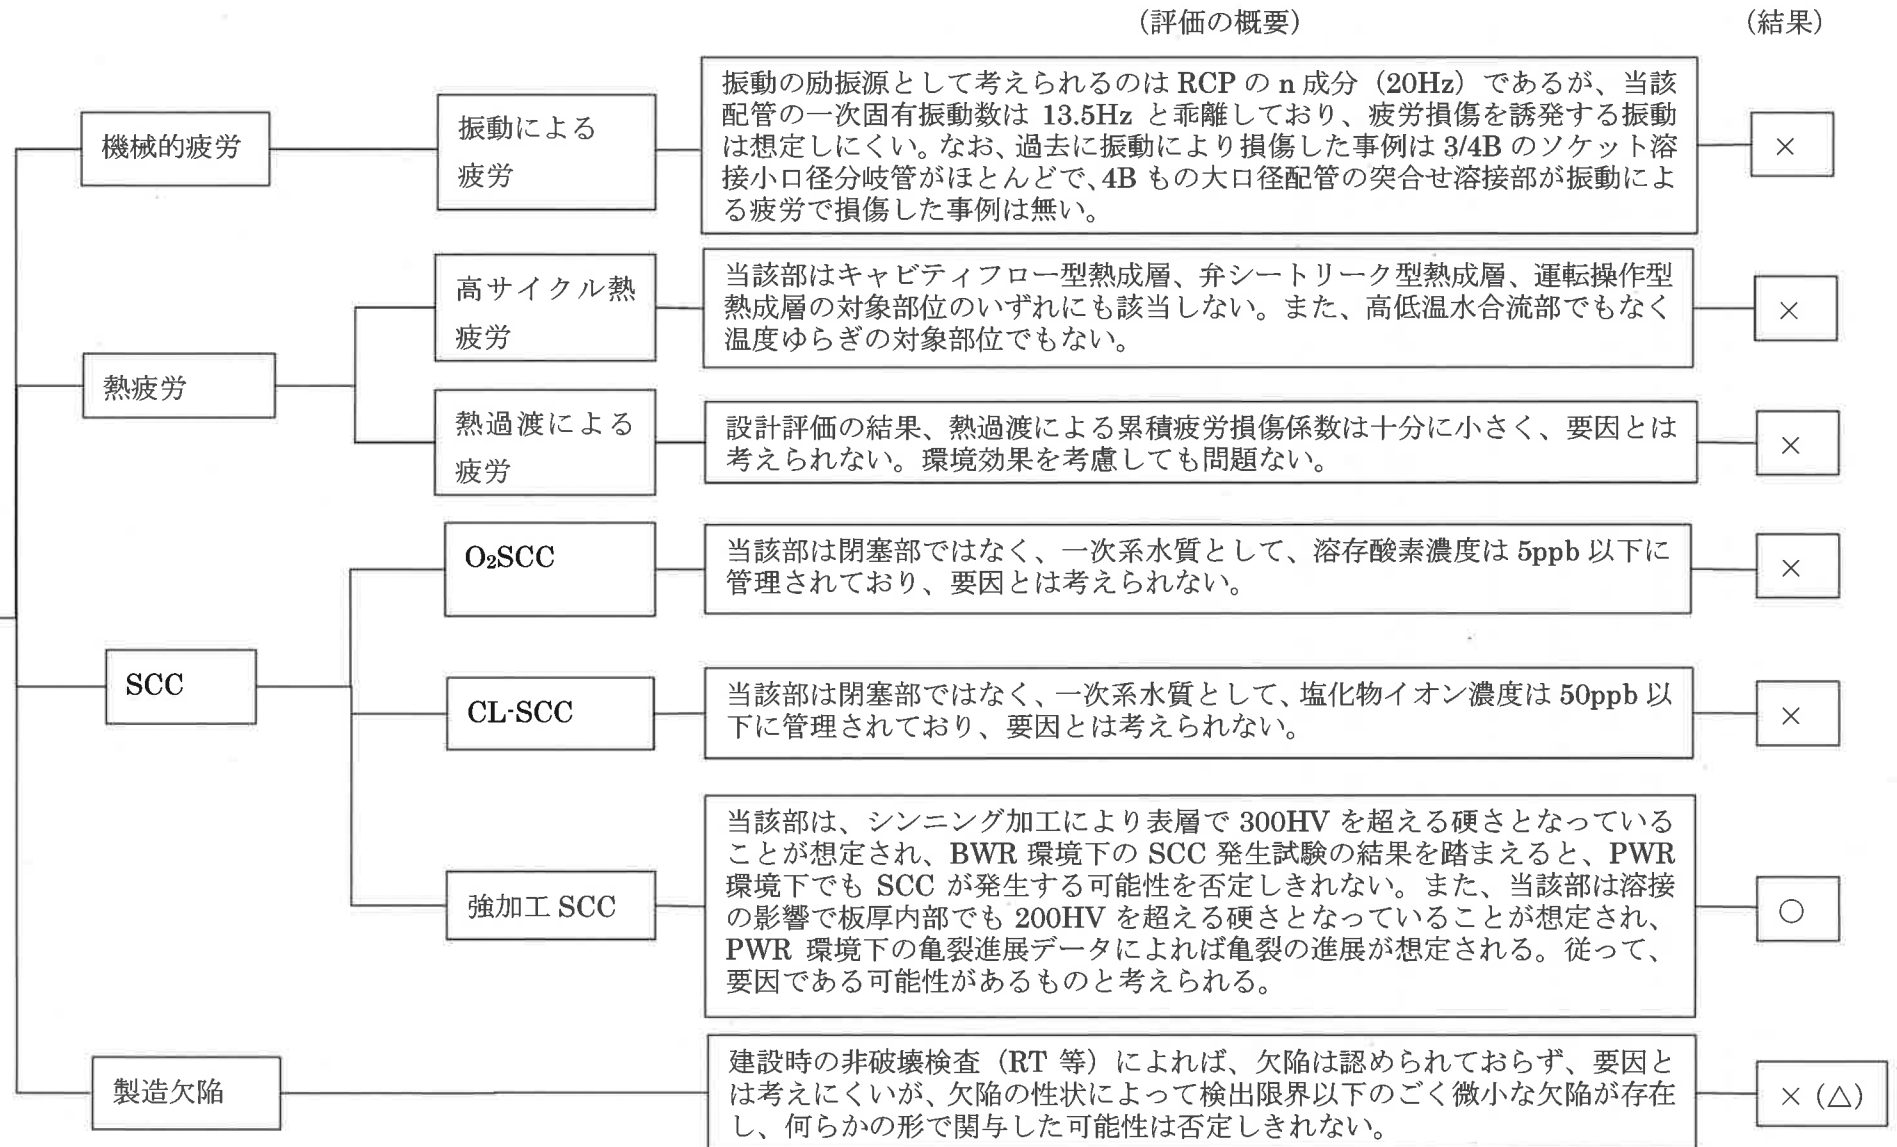
## UT 指示要因検討の概要

本事象の発生原因について、FT図に基づき要因検討を行った。FT図をNo. 4 添付-1（2020年9月11日 公開会合資料1-2抜粋）に示す。FT図に示すとおり、発生原因としては、「強加工SCC」と「製造欠陥」によるものと推定している。

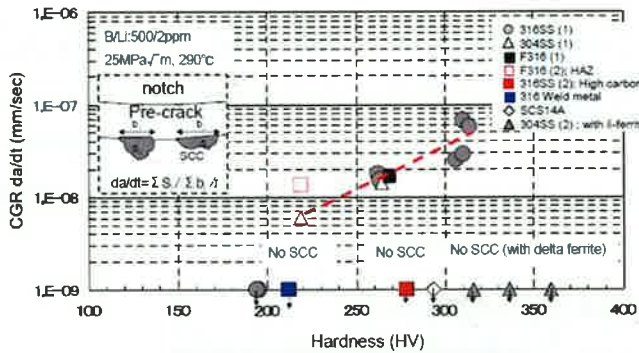
図-2 PWR環境下の硬さと亀裂進展速度の関係

PWR環境下における亀裂進展速度に関しては、電共研にて硬さ依存性データが採取されている(図-2参照)。この亀裂進展速度は、図-3に示すCT試験片を用い、試験期間中一定の荷重を負荷し、試験終了後、破壊調査にて破面の確認を行い、SCC亀裂の進展量を算出している。なお、CT試験片は、所定の硬さ(200HV, 250HV等)となるよう冷間引張にて硬さを付与している。

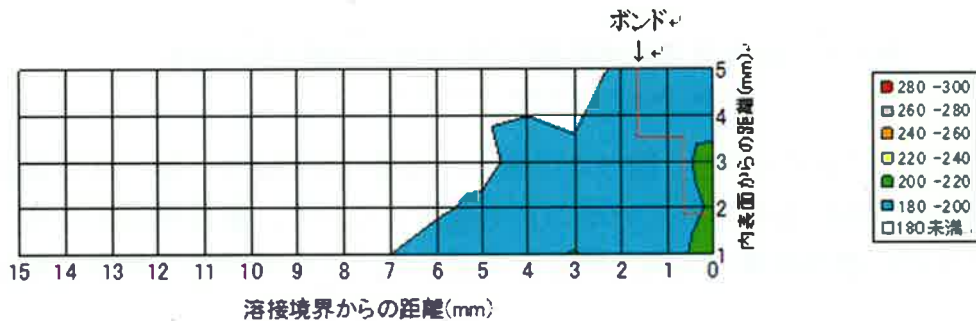
図-4 4B配管 TIG溶接 板厚内部硬さ測定結果

9/11の会合にて示した進展評価では、図-4の電共研におけるTIG溶接施工時における板厚内部の硬さ分布を基に進展評価を行っている。

図-4の硬さの内、内表面からの距離ごとに、溶接境界からの距離のデータの中で高い硬度の値を以下の通り抽出し評価を行っている。

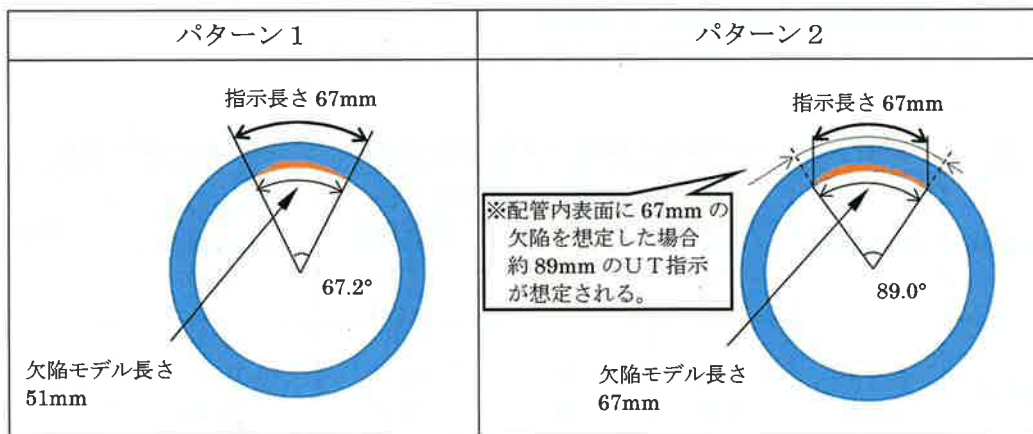
表-2 見直し後の欠陥長さと欠陥角度の関係

UTで検出された指示長さ67mmを配管内表面におけるモデル化欠陥長さとしてモデル化し、初期の欠陥角度を設定した欠陥モデルの角度より設定する。この場合、欠陥角度は89.0°と算出された。

UT測定の結果から実際の欠陥寸法はパターン1に近いものと考えられるが、より保守的な評価結果となる欠陥長さ・欠陥角度が大きいパターン2で評価を行った。
