ナトリウム分析室の火災に係る質問への回答

2020年9月14日

日本原子力研究開発機構
大洗研究所 高速実験炉部

ナトリウム分析室（管理区域）における火災について

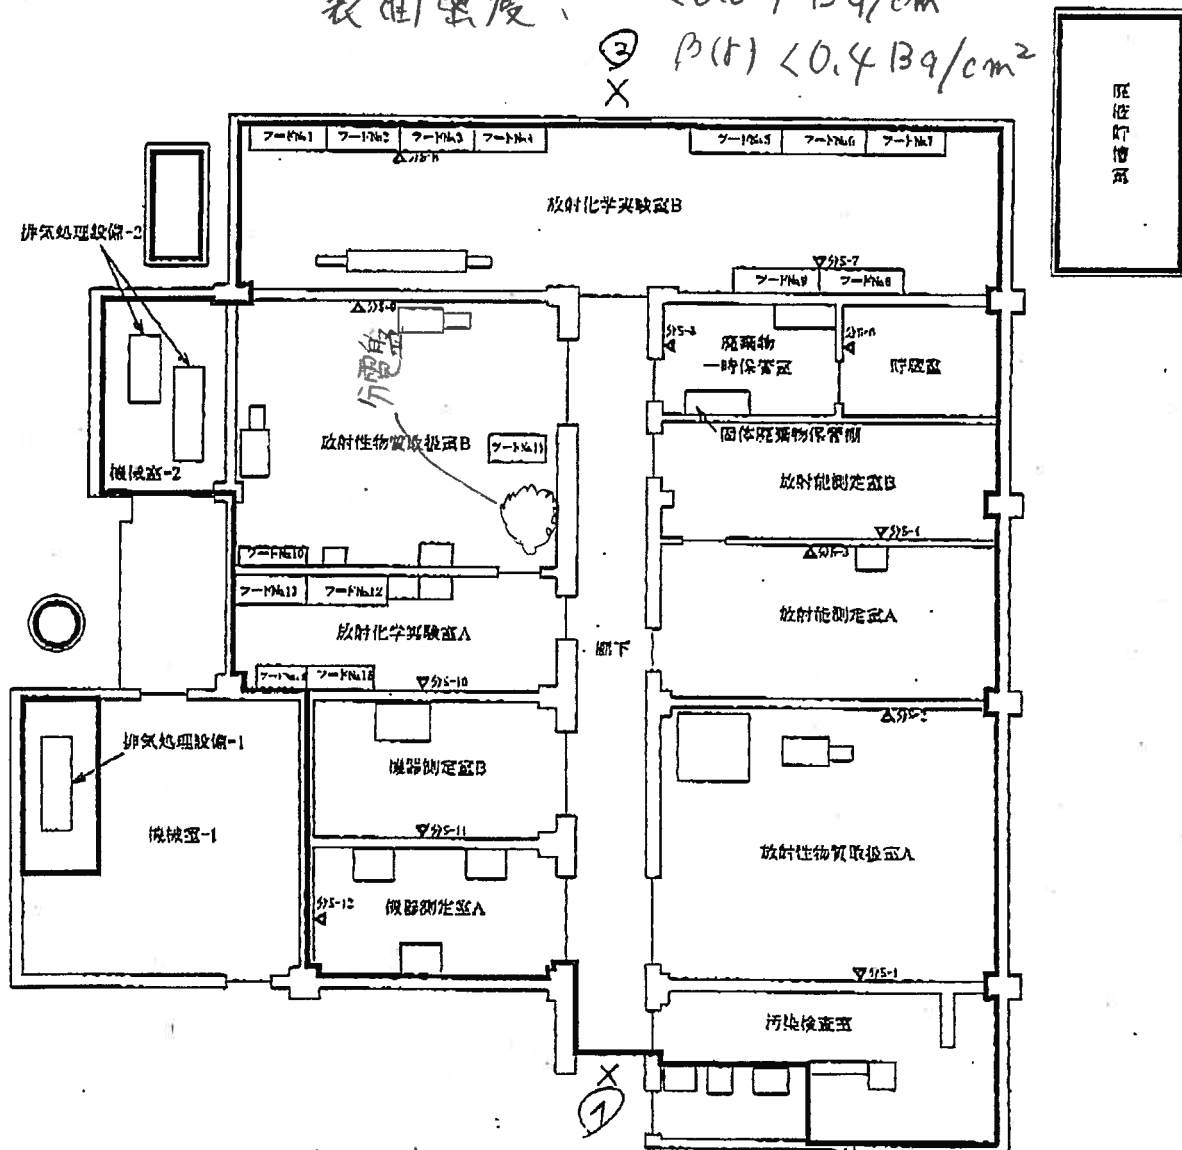
ナトリウム分析室 管理区域周辺測定

線量率: $< 1.0 \mu\text{Sv/h}$
 表面密度: $\alpha < 0.04 \text{ Bq/cm}^2$
 $\beta(\text{f}) < 0.4 \text{ Bq/cm}^2$

線量率: $< 1.0 \mu\text{Sv/h}$
 表面密度: $\alpha < 0.04 \text{ Bq/cm}^2$ $\beta(\text{f}) < 0.4 \text{ Bq/cm}^2$: 管理区域

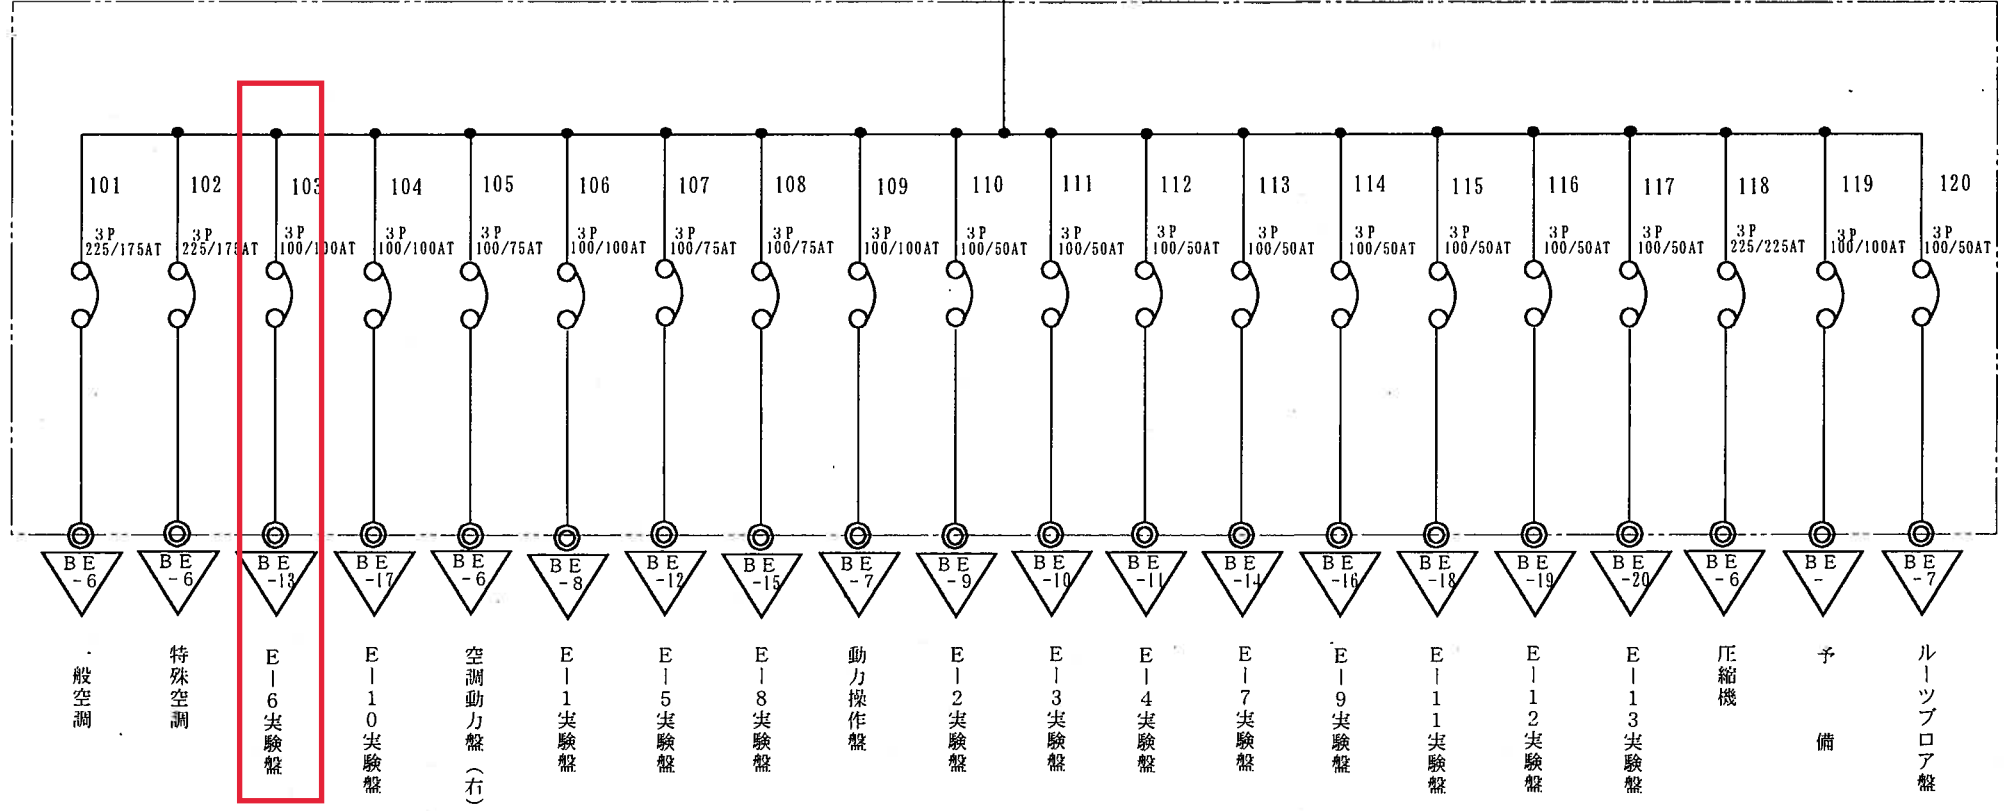
工事名称 ナトリウム分析棟単線結線図	図番	BE-3
図面名称 低圧動力盤単線結線図		Rev.02
	日附	2010.12

10:00頃 ナトリウム中の不純物分析を実施するため、実験用器具の電源を投入したが、当該器具が動作しなかったことから、分電盤を確認したところ、今回、火災が発生した電磁接触器が、非常系に切り替わっていることを確認した。

→ 切り替わった原因が、電磁接触器の上流に位置するNFBがトリップしたことであることを確認。

11:40頃 当該電磁接触器の直上のNFB（下流側負荷のNFBの一つに該当）を投入

→ 電磁接触器からの発火により火災発生と認識
