大飯発電所 3号機 加圧器スプレイライン配管溶接部の調査結果について

関西電力株式会社

2020年12月 日

調査結果データ

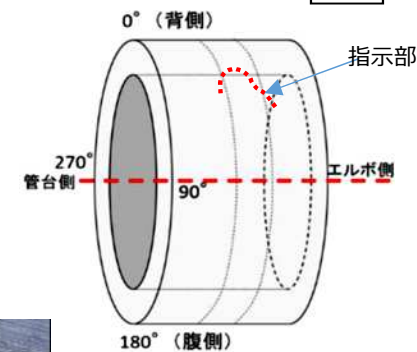
図1：エルボ側からの内面

配管内面の拡大観察により溶接裏波近傍に亀裂を確認した。

- 拡大観察により、溶接裏波近傍のエルボ側に亀裂を確認した。
- 管内面全体が黒色に変色しており酸化皮膜の存在は確認できたが、通常とは異なる顕著な酸化物、付着物は認められなかった。
- なお、亀裂以外の箇所については、サンプル（比較対象）との外観上の有意な差はなかった。

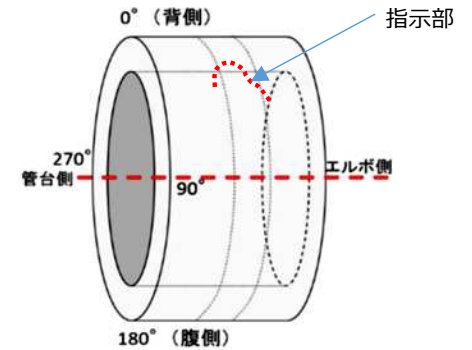
外表面及び内面の溶接部近傍を全周にわたりPTを実施した結果、1箇所指示が認められた。

- 現地でのUTで検知した位置とほぼ同じ位置（エルボ側溶接裏波近傍）に指示を確認した。
- 外表面、内面ともに溶接部近傍において上図以外のPT指示は認められなかった。

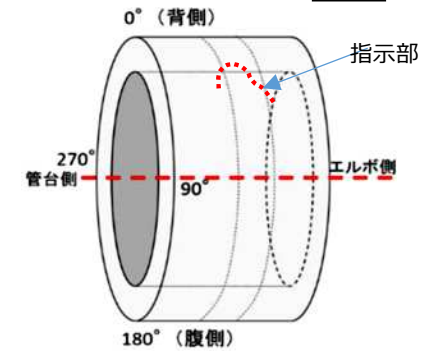
図1：寸法測定箇所

➤ 溶接による有意な変形や歪は認められず、また、当該部とサンプル（比較対象）で有意な差異は認められなかった。

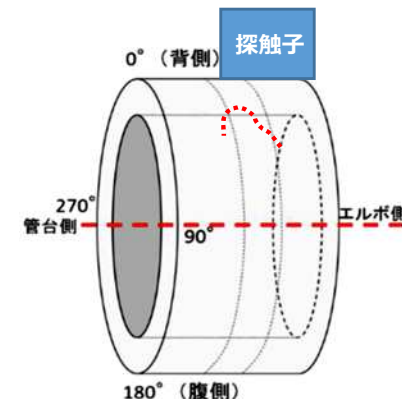
図1：FMC/TFMコーナーエコー検出結果
(探傷範囲： $300^{\circ} \sim 60^{\circ}$)

外面UTの結果、配管内面のコーナーエコー及び亀裂性状を検出した。

- FMC/TFMの結果、コーナーエコーの長さ及び亀裂性状は、現場UTの結果と同様であることから、現場UTにおける最大深さ位置 ($0^{\circ} + 3\text{mm}$) を亀裂の最深部と想定し、切断することとした。

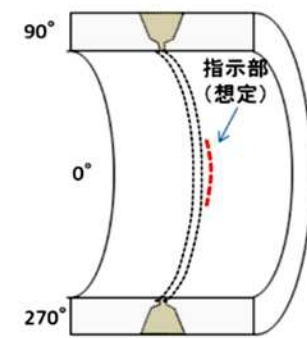
図：内面PT結果

- 2分割後の内面PTを実施し、亀裂長さは60mmであることを確認。
(現場UT指示は内面で51mmであり、UT検出限界以下の浅い亀裂によるものと推定)
- 亀裂の起点は、推定される亀裂形状からPT指示中央が亀裂の起点の可能性が比較的高いと推測し、切断することとした。

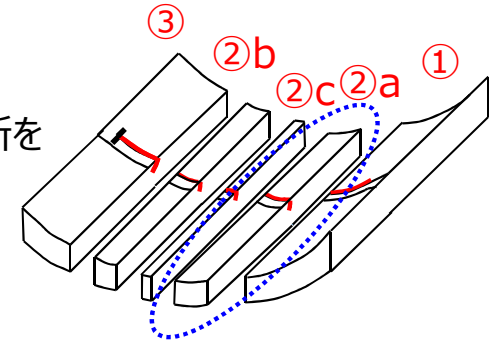
断面PTの結果、下図のように、板厚方向に進展した亀裂が認められた。

- 亀裂は板厚方向に進展していた。なお、指示長さを計測した結果、2～4 mm程度であった。

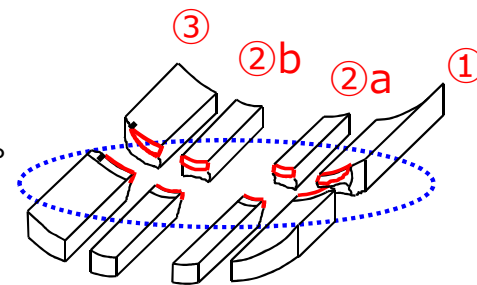
図：破面外観観察結果（全体像）

- 破面外観観察の結果、粒界割れのような性状が認められた。
- 破面は黒色を呈しており、酸化被膜が形成されていると推測される。小さな凹凸はあるものの、平坦な様相であった。
- 亀裂先端は概ね円弧上に揃っており、最深部は0°付近に位置していることが認められた。

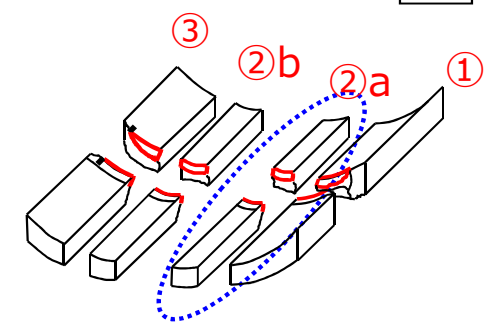
図：亀裂破面外観

➤ 現地UT指示における最深部 (0° + 3mm) を含む②aの断面において、最深部の亀裂深さは約4.4mmであり、必要最小厚さを満足していることを確認した。

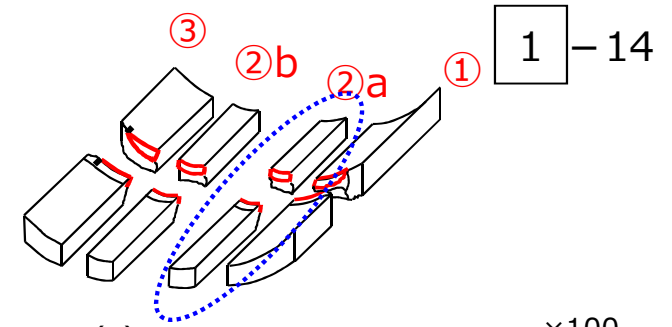
➤ 亀裂最深部の破面SEMの結果、破面全体にわたって、主に粒界割れが認められた。

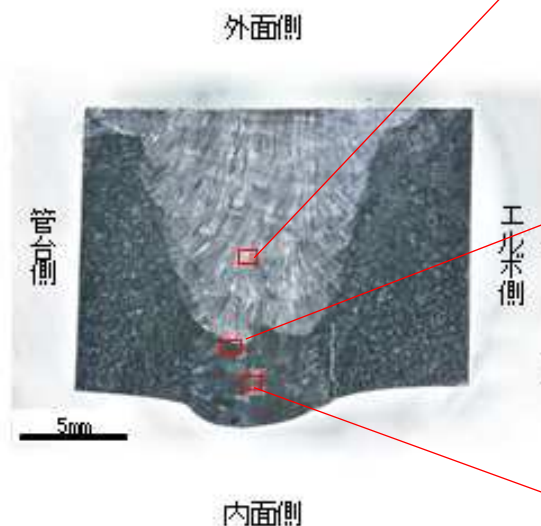
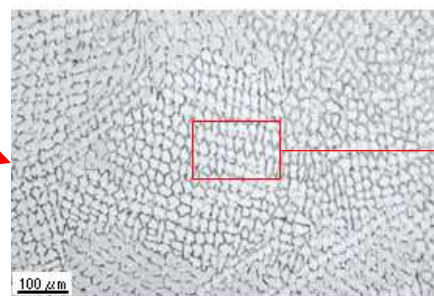
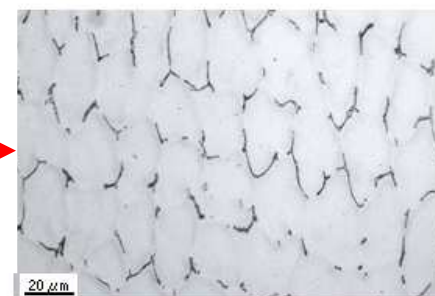
SMAW 溶接部：
 δ -フェライト量
7.9%

TIG 溶接部：
 δ -フェライト量
2.9%

- 溶金部での亀裂進展は認められなかったが、SCC進展へ影響する溶接金属部の δ フェライト量を測定した。
- SMAW溶接部は7.9%であったが、初層のTIG溶接部では2.9%であった。

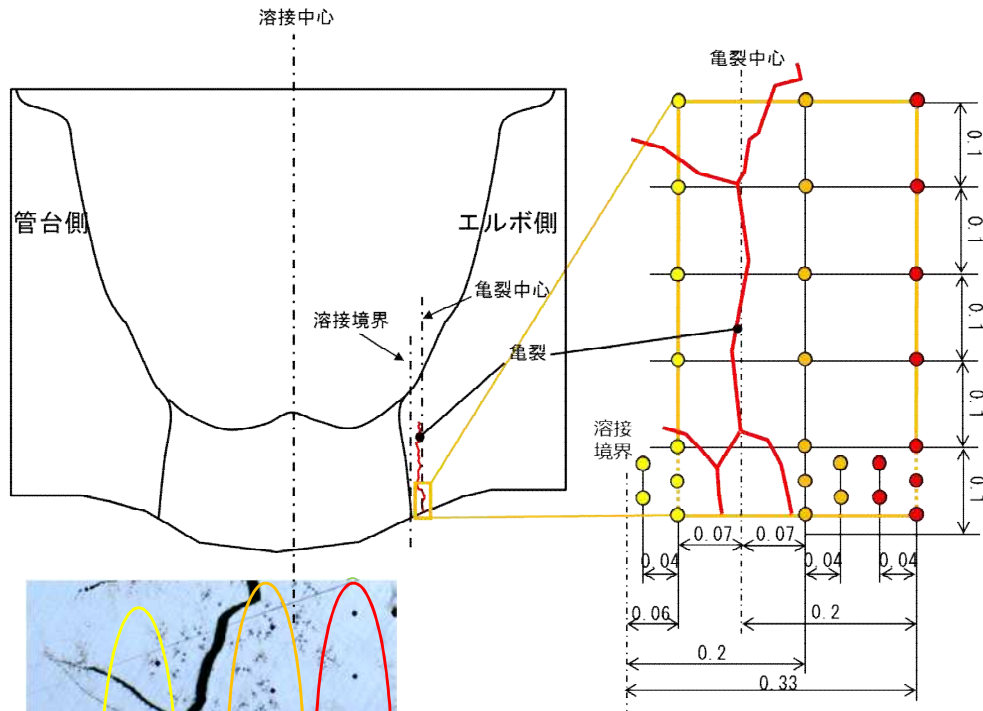
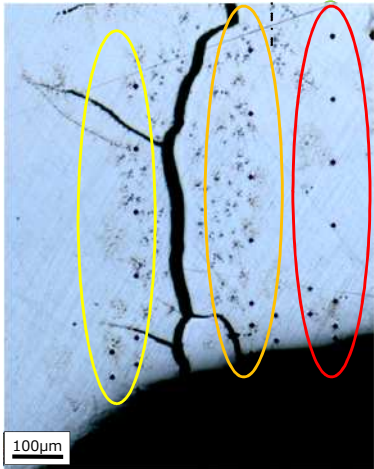
図1：硬さ計測位置

- 亀裂近傍 (溶接境界から0.2mm) では、内表面近傍の硬さは約350HVの領域も確認されており、強加工SCC発生の知見※のある値 (300HV) を超えていた。

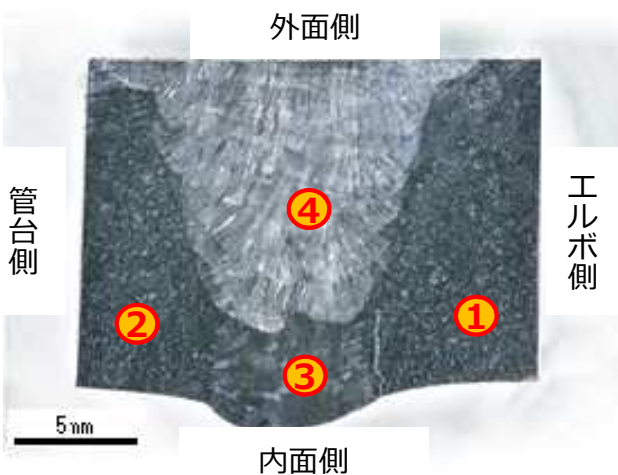
図：分析位置

➤ 当該部（当該管エルボ側）の化学成分は規格値の範囲内であり、異常は認められなかった。
