大飯発電所 3 号機
加圧器スプレイライン配管溶接部での事象への対応について

関西電力株式会社

2021年 1月26日

大飯発電所 3 号機 加圧器スプレイ配管溶接部での事象の対応として、これまでの調査結果及び追加確認結果を踏まえた、本事象の発生要因及び水平展開について以下のとおり報告する。

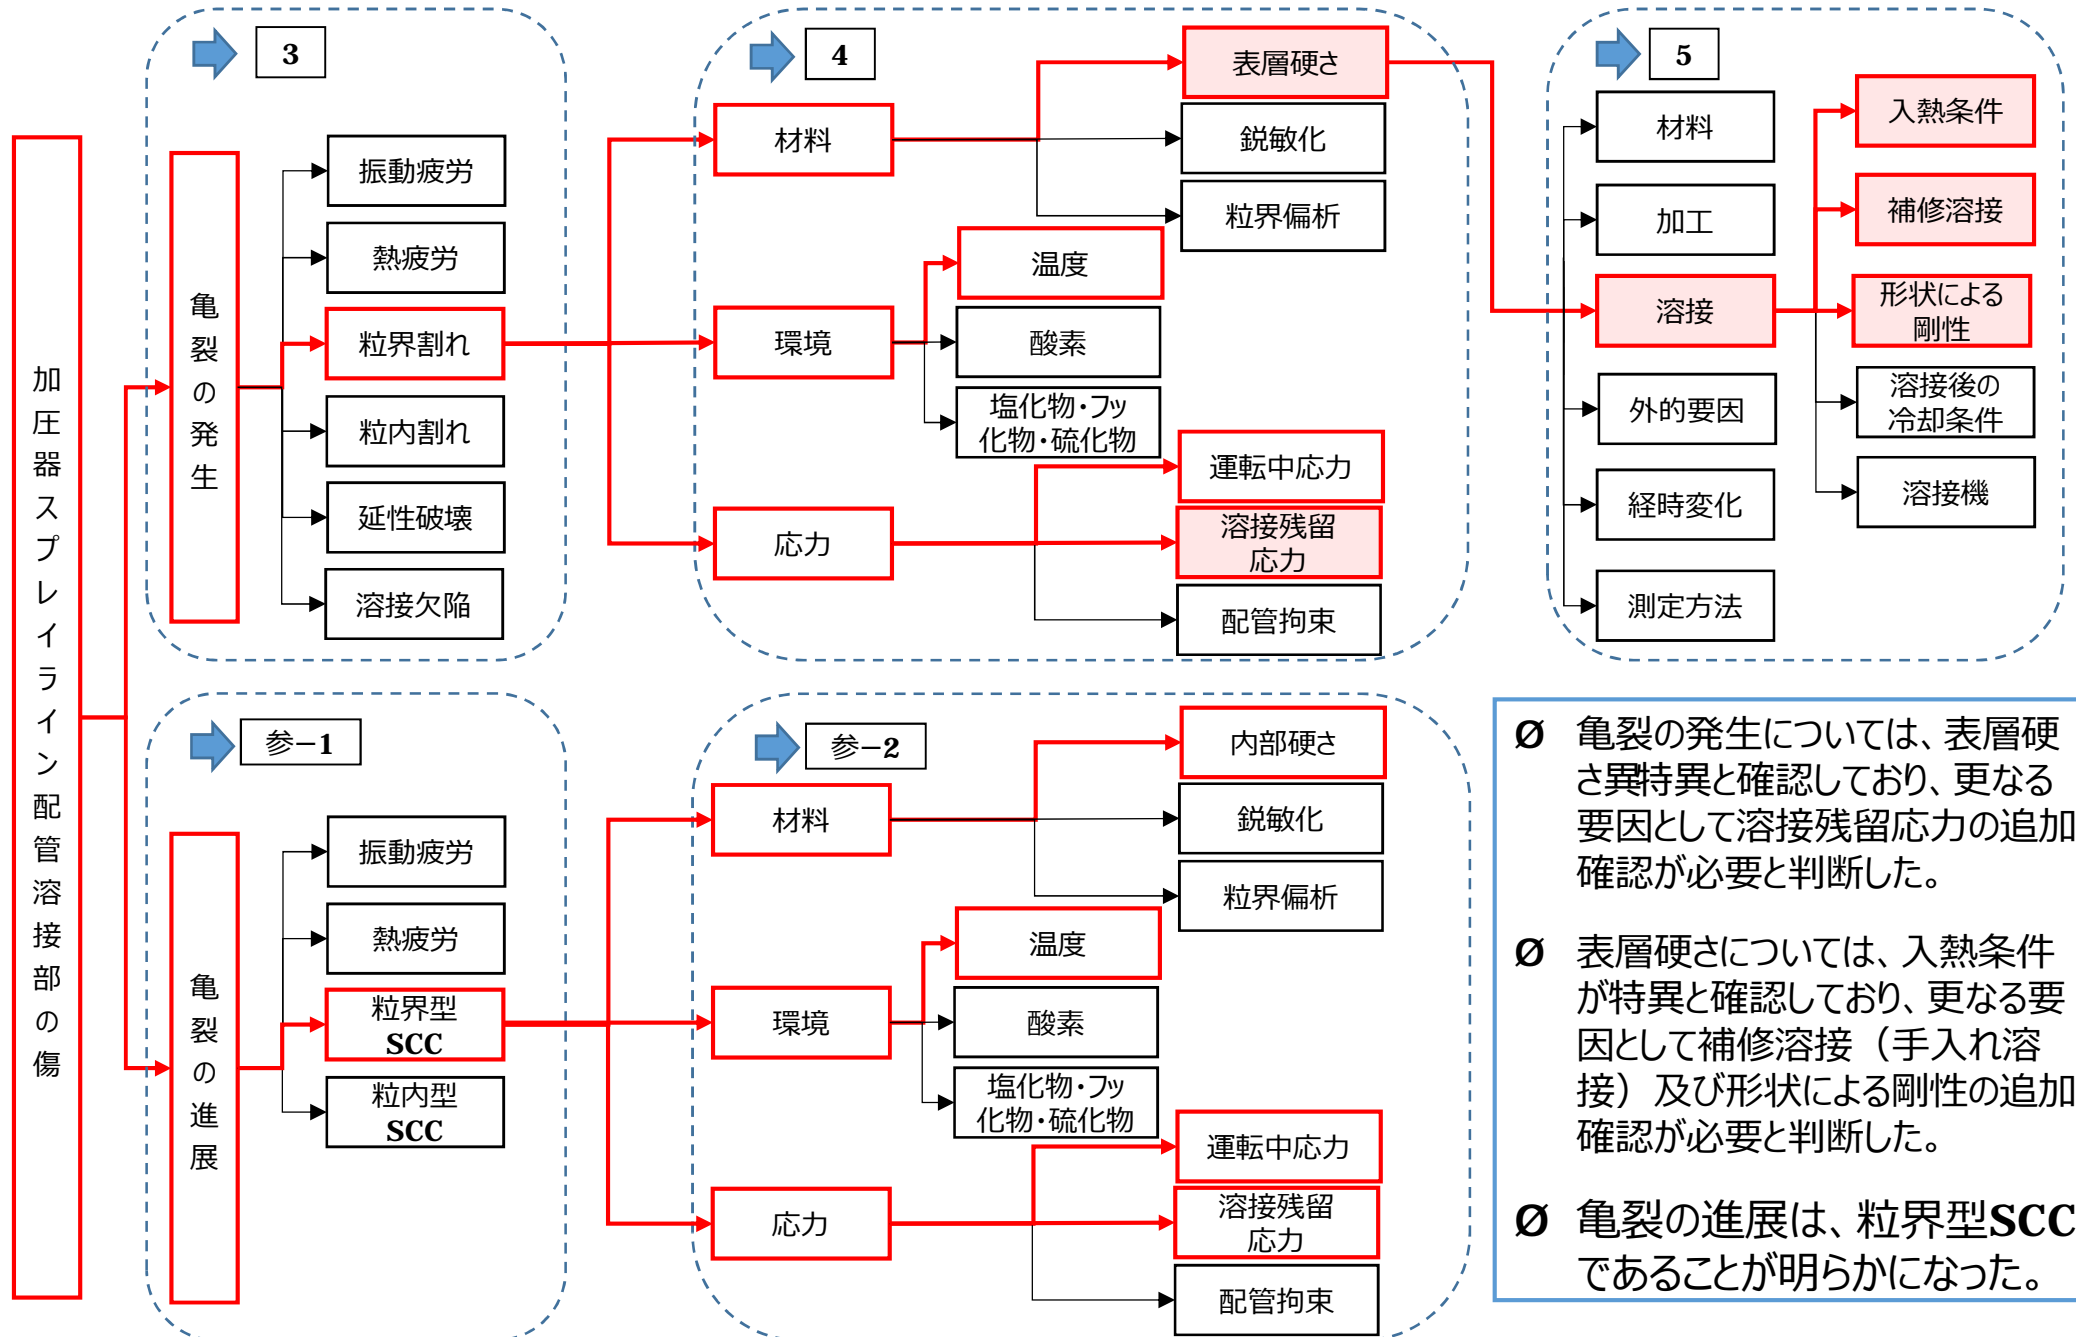
本事象の亀裂要因の特定について（概要）

- 〇 亀裂の発生については、表層硬さ異特異と確認しており、更なる要因として溶接残留応力の追加確認が必要と判断した。
- 〇 表層硬さについては、入熱条件が特異と確認しており、更なる要因として補修溶接（手入れ溶接）及び形状による剛性の追加確認が必要と判断した。
- 〇 亀裂の進展は、粒界型SCCであることが明らかになった。

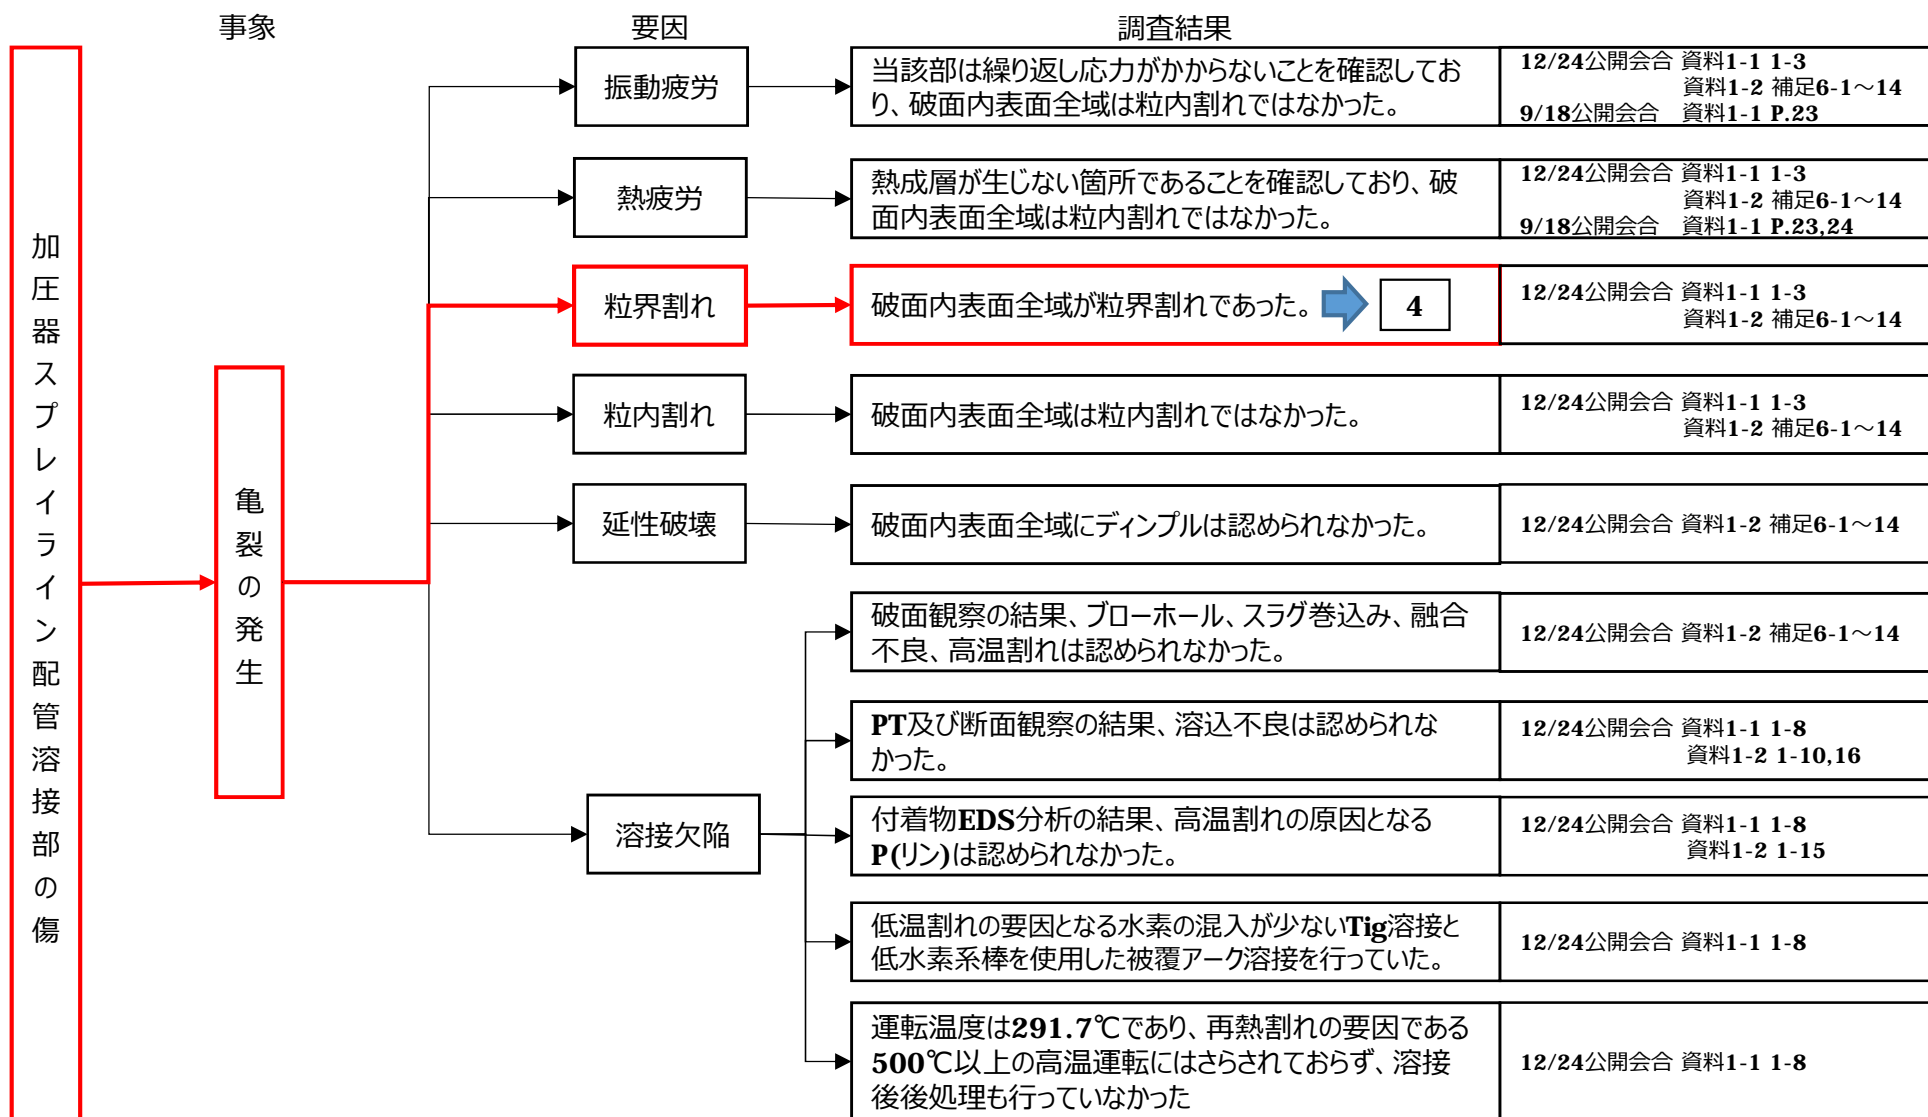
亀裂発生要因のF T図 (1/3)

○ 亀裂発生要因については粒界割れで発生した可能性が最も高いと判断した。

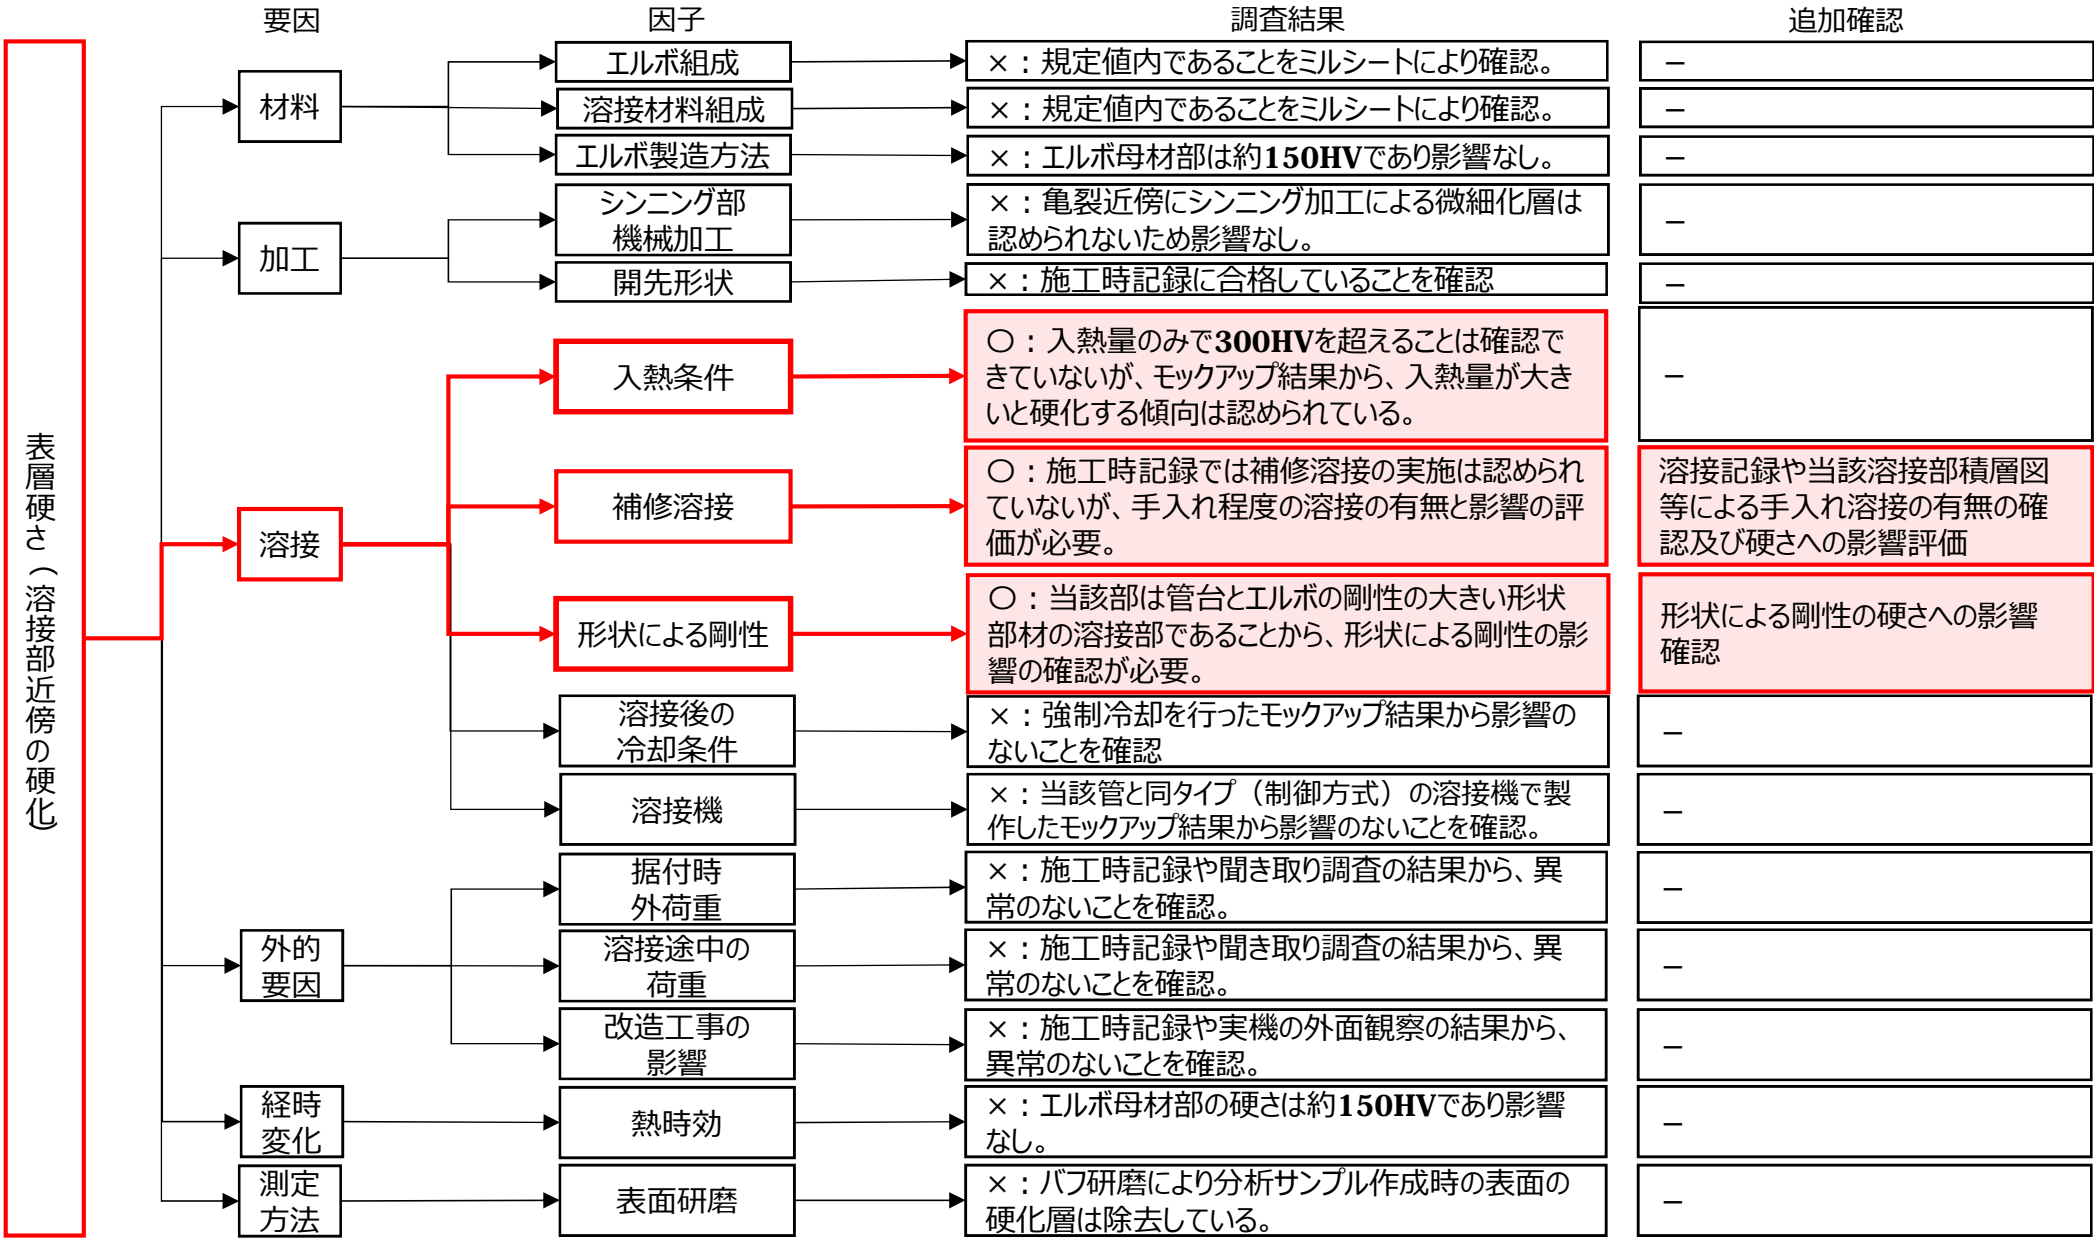
亀裂発生要因の F T 図 (3/3)

表層硬さ (溶接部近傍の硬化)

○ 硬化要因としては、溶接入熱に加え補修溶接 (手入れ溶接)、形状による剛性について追加確認が必要と判断した。

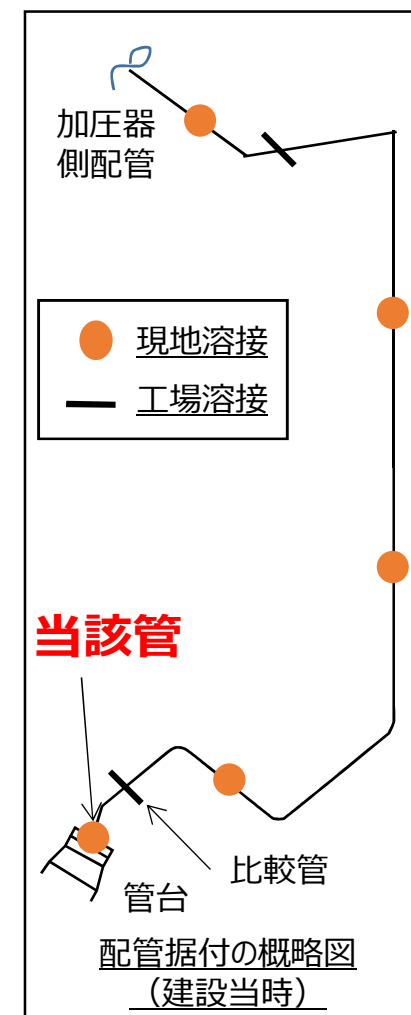
手順		実施日	確認した記録	確認結果および特記事項
材料確認	管台	'89.2.21	素材チェックシート ミルシート	規格通りの材料であった。 (工場で実施)
	エルボ	'89.6.12		
開先合せ検査		'90.3.29	開先検査記録	図面指示通りの開先合せ精度であった。 同日に一連の配管、計5箇所の開先合せ検査を実施していた。
溶接		'90.4.21 '90.4.23	溶接施工記録	溶接指示通りの施工であった。 同日に一連の配管、計5箇所の溶接を開始していた。 作業者は若手とベテランの2名で施工していた。(初層Tig溶接は2名、SMAW溶接は若手1名で施工)
非破壊検査 (PT)		'90.4.25	浸透探傷試験記録	有意な指示がないことを確認した。
非破壊検査 (RT)		'90.4.27	放射線透過試験記録	有意な指示がないことを確認した。
耐圧試験・目視検査		'90.9.18	耐圧・漏えい試験記録	漏えいがないことを確認した。

- 一般的な施工手順通りに開先合せ及び溶接施工を実施し、溶接検査に合格している。特に不適合、異常は確認されていない。
- 溶接施工について、溶接電流は指示された範囲内である。ただし、当該溶接部の観察を踏まえると、溶接入熱については、若手が丁寧かつ慎重に溶接を行ったことから、溶接速度が遅くなり入熱が大きくなって初層溶接熱影響部の硬化を促進した可能性はある。

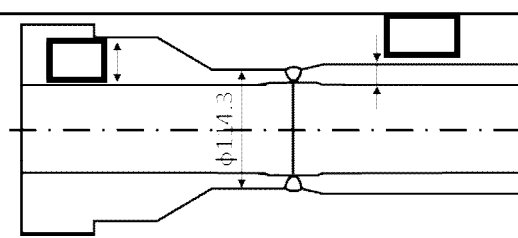
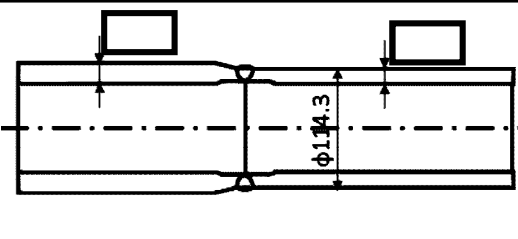
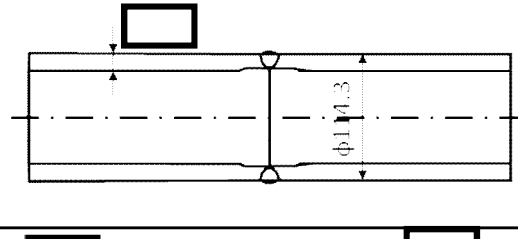
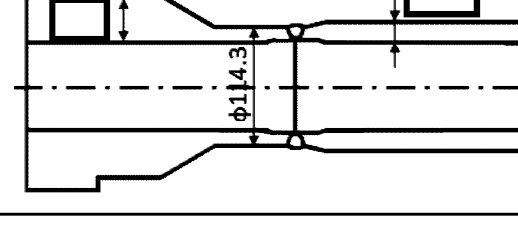
ケース	溶接方法	拘束条件	モックアップ形状
ケース1	初層Tig+SMAW (入熱量：大※1)	管台－エルボ※2

ケース2	初層Tig+SMAW (入熱量：大※1)	エルボ※2－直管

ケース3	初層Tig+SMAW (入熱量：大※1)	直管－直管

ケース4	全層Tig※3 (入熱量：中※1)	管台－エルボ※2

拘束条件 溶接方法	管台－エルボ	エルボ－直管	直管－直管
初層 Tig+SMAW (入熱量：大)	[ケース1] 300HV を超えている。	[ケース2] 300HV を超えていない。	[ケース3] 300HV を超えていない。
全層 Tig ※ (入熱量：中)	[ケース4] 300HV を超えていない。	—	—

- 本事象の当該管溶接部と同様の方法である初層**Tig+SMAW**で溶接され、かつ形状による剛性の影響から溶接時の変形領域の狭い「管台－エルボ」の形状では、**300HV**を超える硬さを確認した。
- 全層**Tig**で溶接した場合は、「管台－エルボ」の形状でも**300HV**を超える硬さに至らないことを確認した。

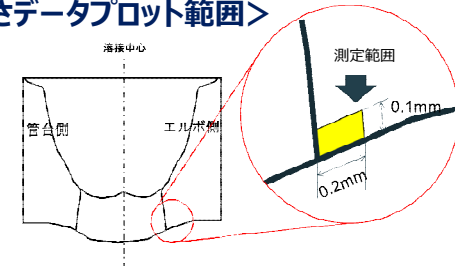
<硬さデータプロット範囲>

∅ 溶接時における形状による剛性の影響について確認するために製作したモックアップの硬さ測定結果は以下のとおり。

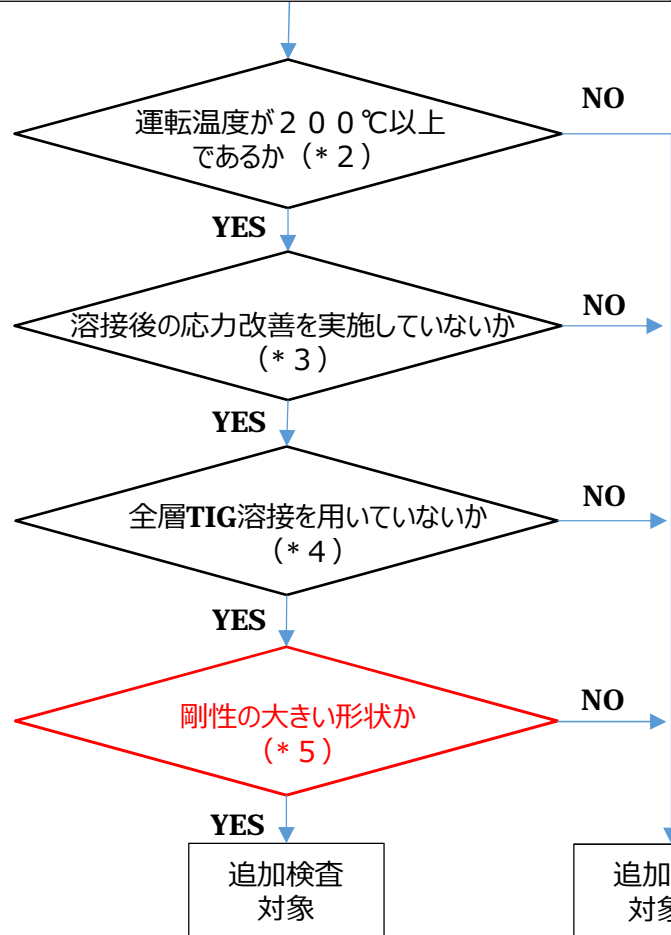
- 当該部は入熱条件及び形状による剛性が特異であったことを踏まえ、以下の選定フローで追加検査を実施する。
- なお、大飯3号機については、大飯4号機の考え方にに基づき追加検査を実施することとする。

(* 1) PWR環境中のSCCの進展が認められていないステンレス鋼、
初層溶接部が接液しない又は除去されている部位は対象外とする。

(* 2) PWR環境中のSCCの進展への温度の影響を考慮し、
運転温度200℃以上の溶接部は抽出対象とする。

(* 3) 残留応力の影響を考慮し、溶接後の応力改善 (バフ研磨や
ピーニング) を実施していない溶接部は抽出対象とする。

(* 4) 全層TIG溶接は硬化が小さいことを確認していること及び、初層入熱量が
小さくできることで、応力についても小さくできることから、全層TIG溶接を
用いていない溶接部は抽出対象とする。

(* 5) 管台-エルボの形状では当該管と同程度の硬さが再現されたことから、
形状による剛性が大きい管台を含む溶接部を抽出対象とする。

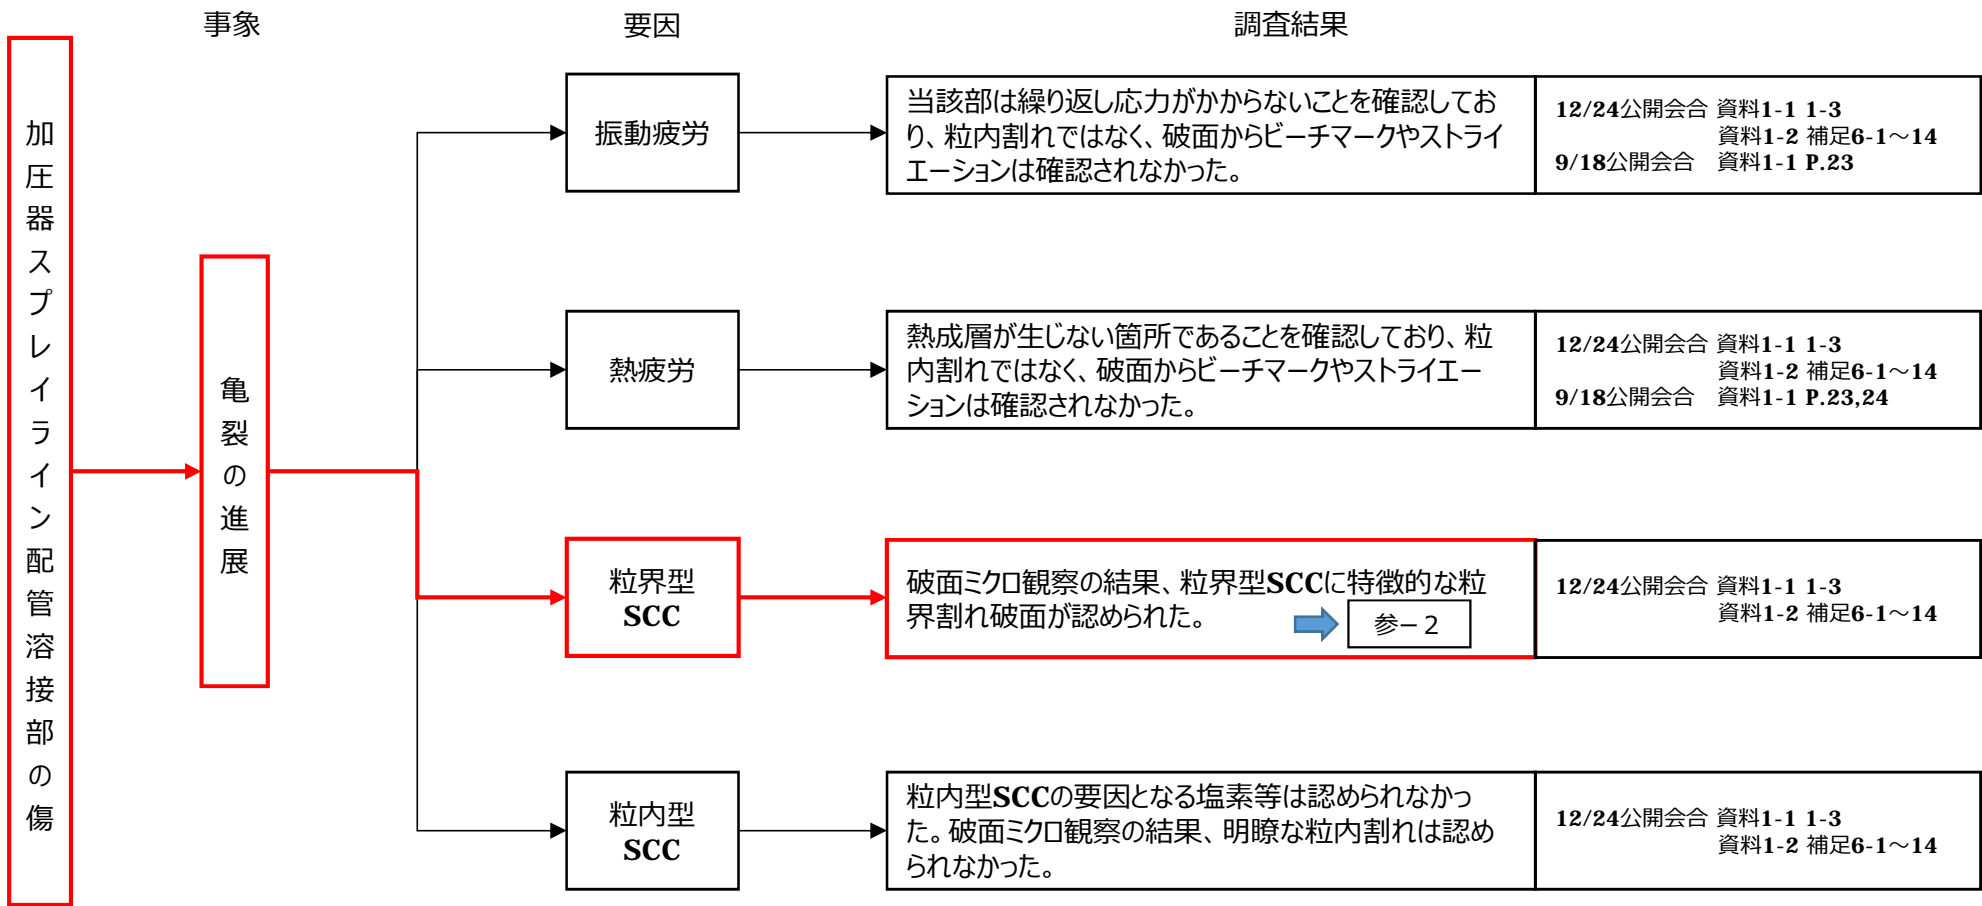
亀裂進展要因のF T図 (1/2)

∅ 亀裂進展要因については、粒界型SCCと判断した。

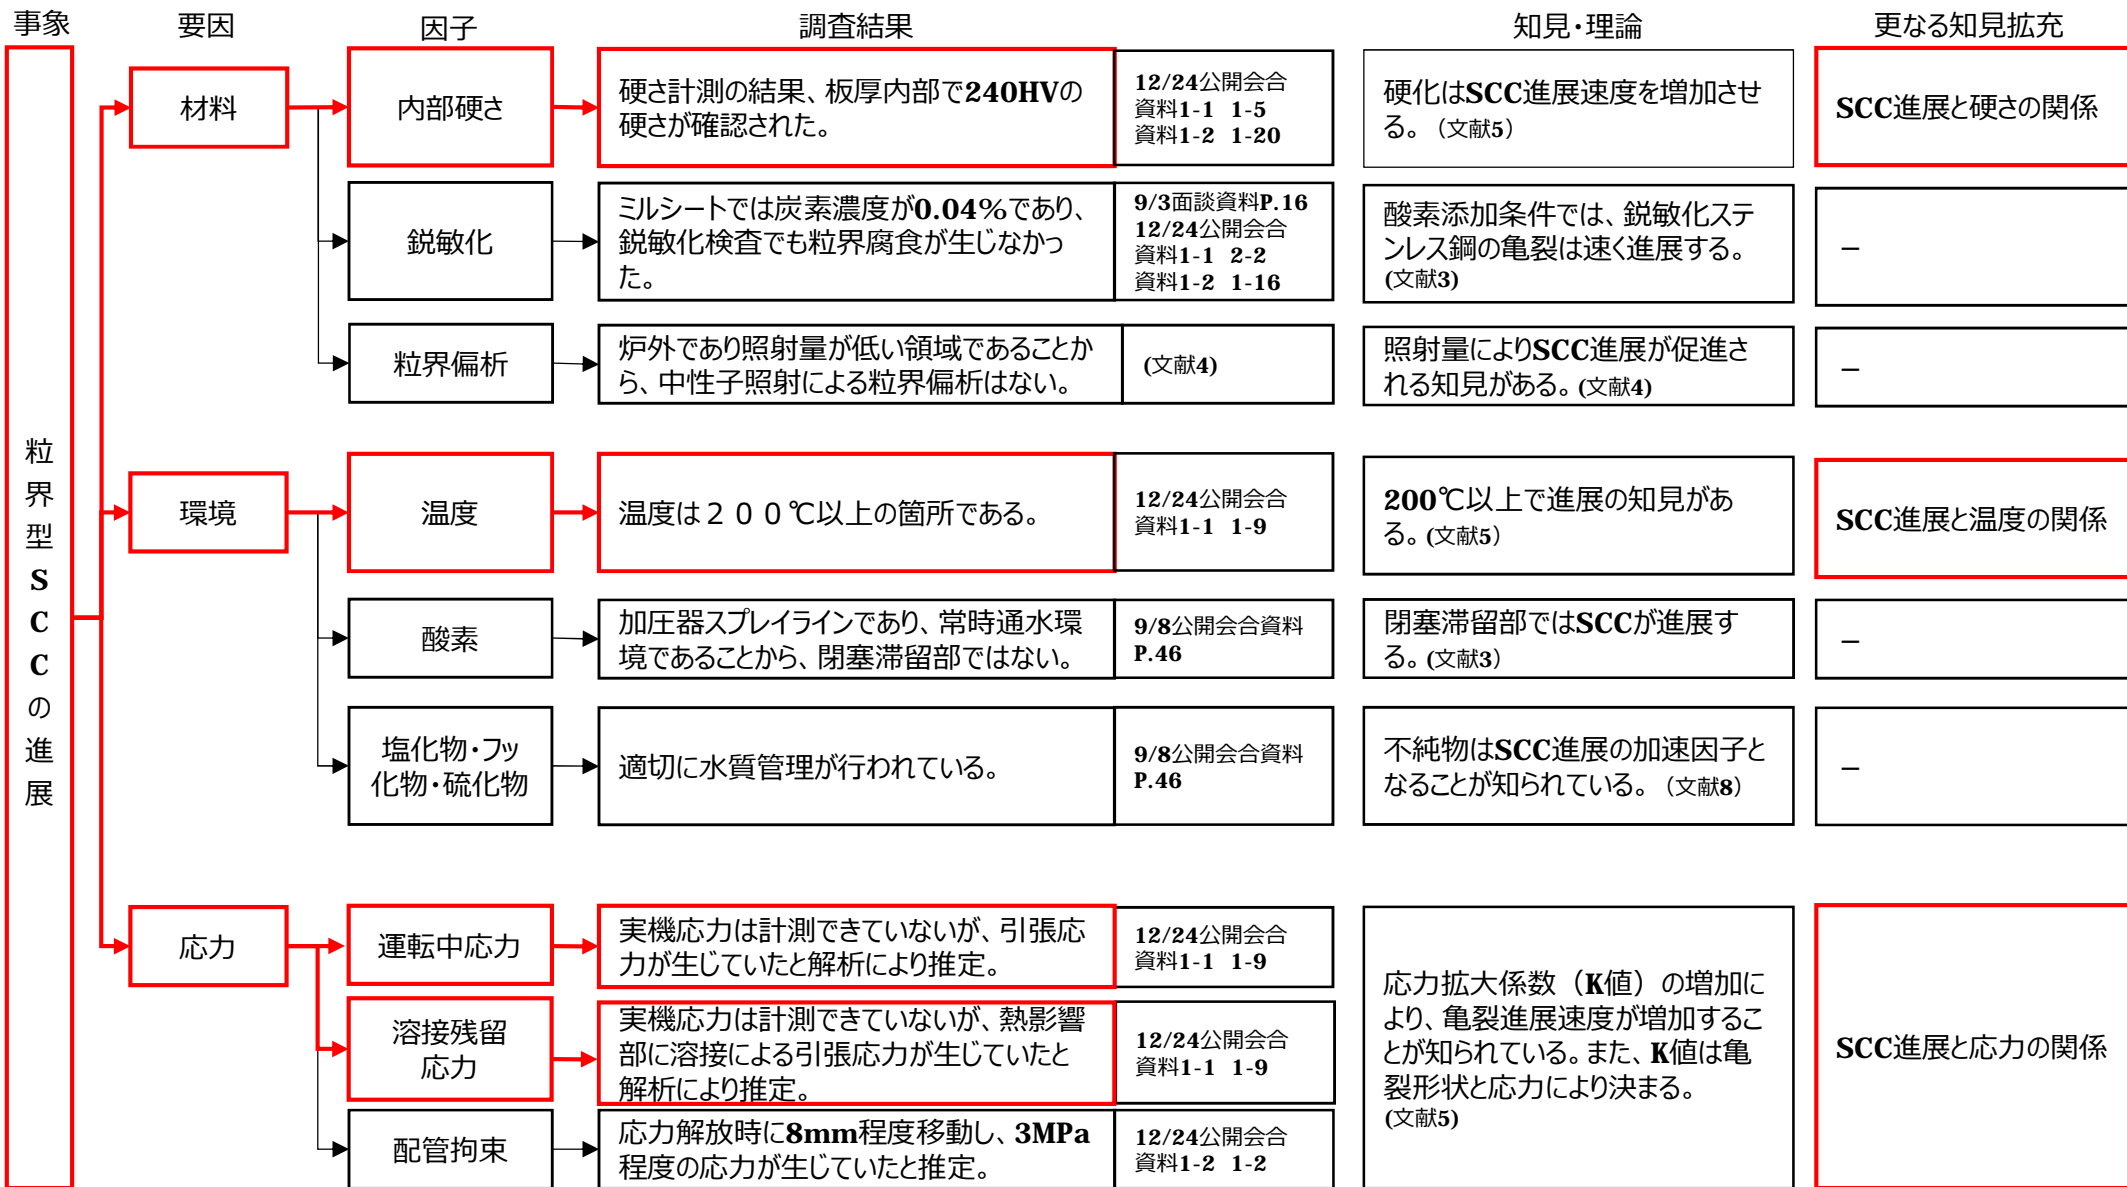
亀裂進展要因のFT図 (2/2)

○ 進展については、SCCの3要素が揃っていることを確認した。

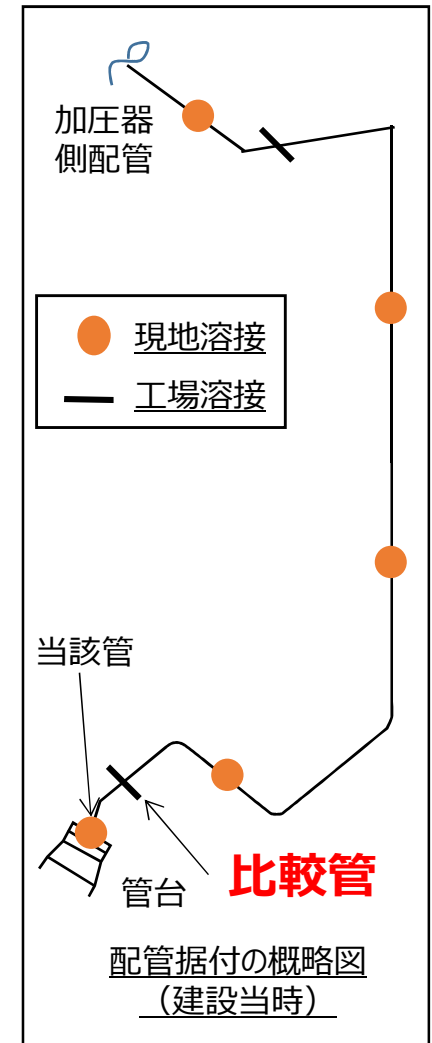
手順		実施日	確認した記録	確認結果および特記事項
材料確認	配管	'89.7.12	素材チェックシート ミルシート	規格通りの材料であった。
	エルボ	'89.6.12		
開先合せ検査		'89.11.17	開先検査記録	図面指示通りの開先合せ精度であった。
溶接		'89.11.29	溶接施工記録	溶接指示通りの施工であった。
非破壊検査（RT）		'89.12.2	放射線透過試験記録	有意な指示がないことを確認した。
非破壊検査（PT）		'89.12.12	浸透探傷試験記録	有意な指示がないことを確認した。
耐压試験・目視検査		'90.9.18	耐压・漏えい試験記録	漏えいがないことを確認した。 （サイトで実施）

○ 一般的な施工手順通りに開先合せおよび溶接施工を実施し、溶接検査に合格している。特に不適合、異常は確認されていない。

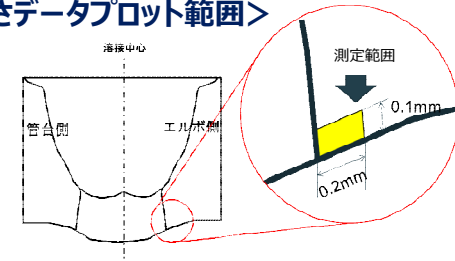
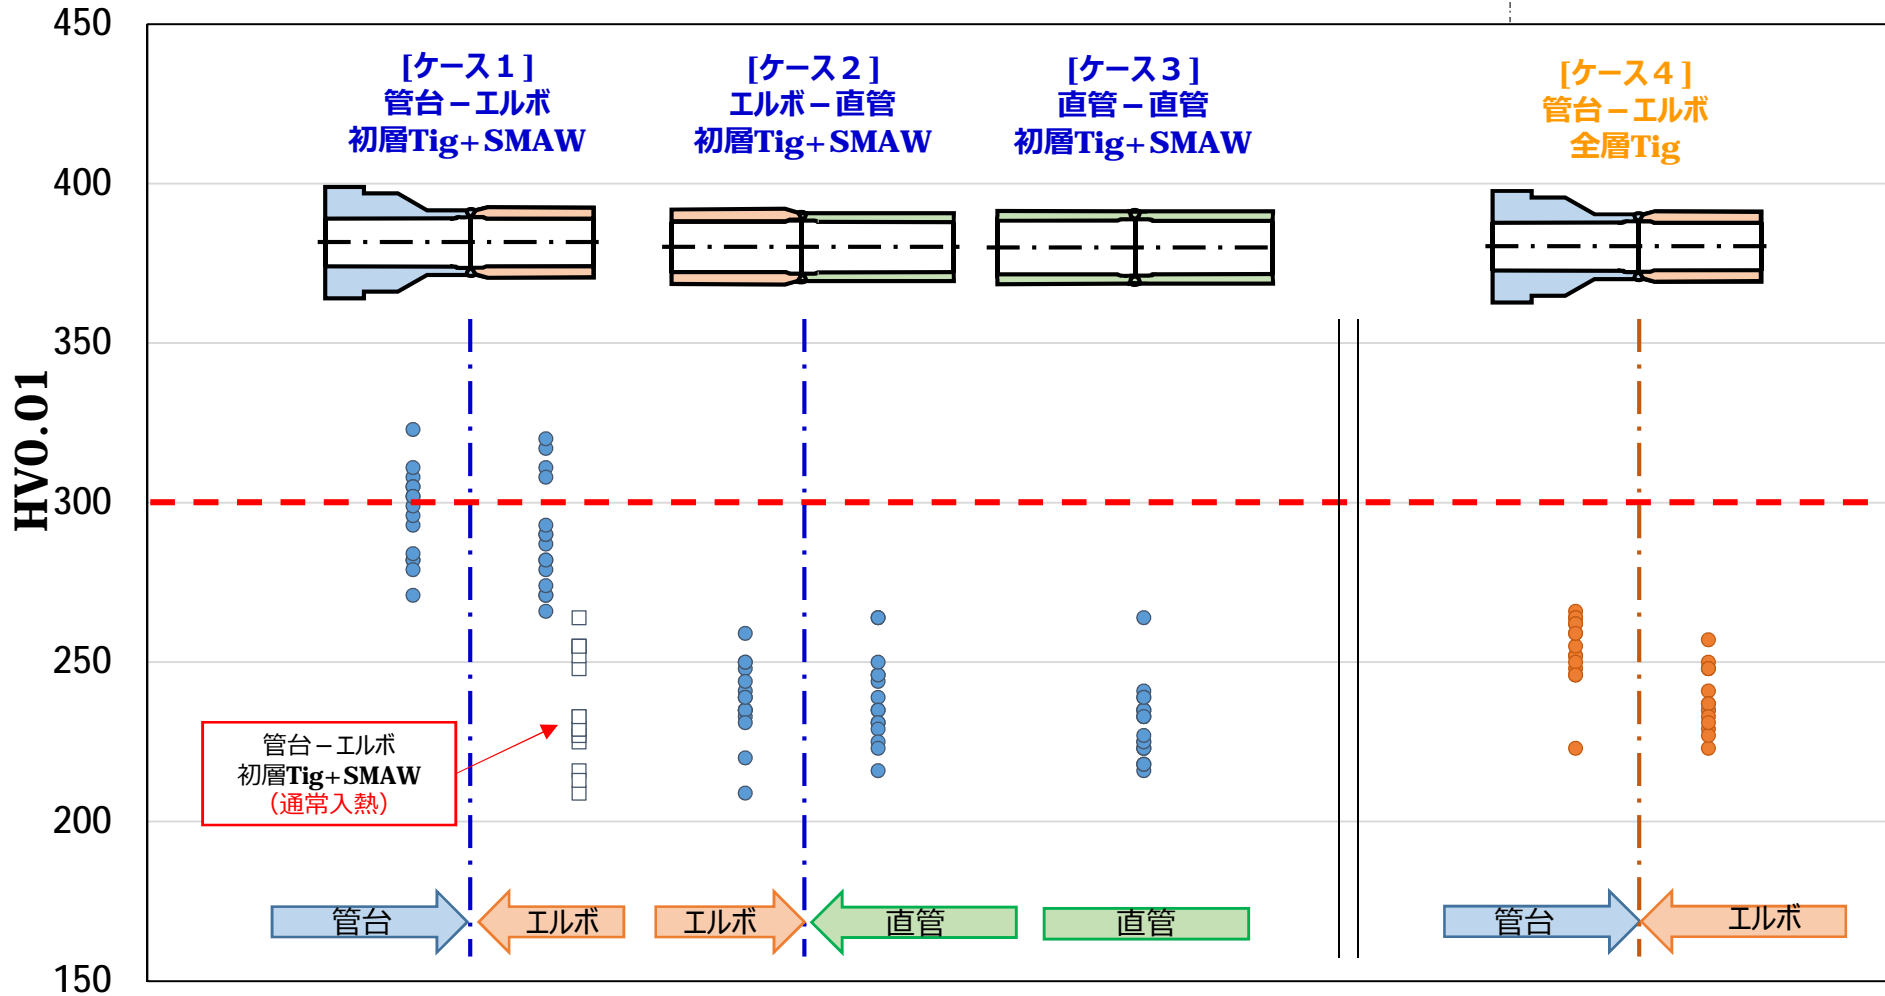
<硬さデータプロット範囲>

○ 溶接時における形状による剛性の影響について確認するために製作したモックアップの硬さ測定結果は以下のとおり。

管台 - エルボ
初層Tig+SMAW
(通常入熱)

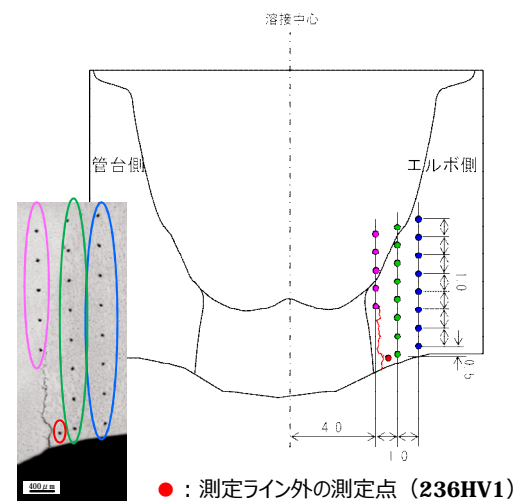
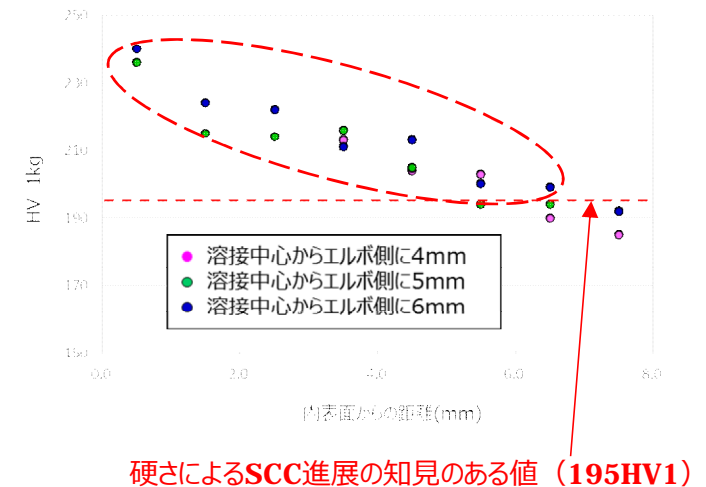
図2 実機内部硬さ計測結果※

- 追加検査を実施する溶接部は、初層溶接の大入熱により特異に硬化する箇所を対象としている。
JSME維持規格における試験カテゴリ**B-J**の**B9.31**「母管と管台の溶接継手（100A以上）」のうち、**1次冷却材管管台（セットイン）**の溶接継手は両U開先であり、今回割れが発生した部位の開先と異なり、初層溶接部は接液しない構造であることから、対象外としている。
- これまでの公開会合でも示した通り、特異な硬化が認められた初層溶接部近傍に対して、最終溶接部の近傍は硬さが低下する傾向が確認されており、図2に示す実機内部硬さ計測結果においても、同様に硬さが低下する傾向を確認している。
- なお、記録は残っていないものの、当該部は溶接内面の浸透探傷検査を実施しており、標準的な施工としてバフ施工を実施していると考えている。

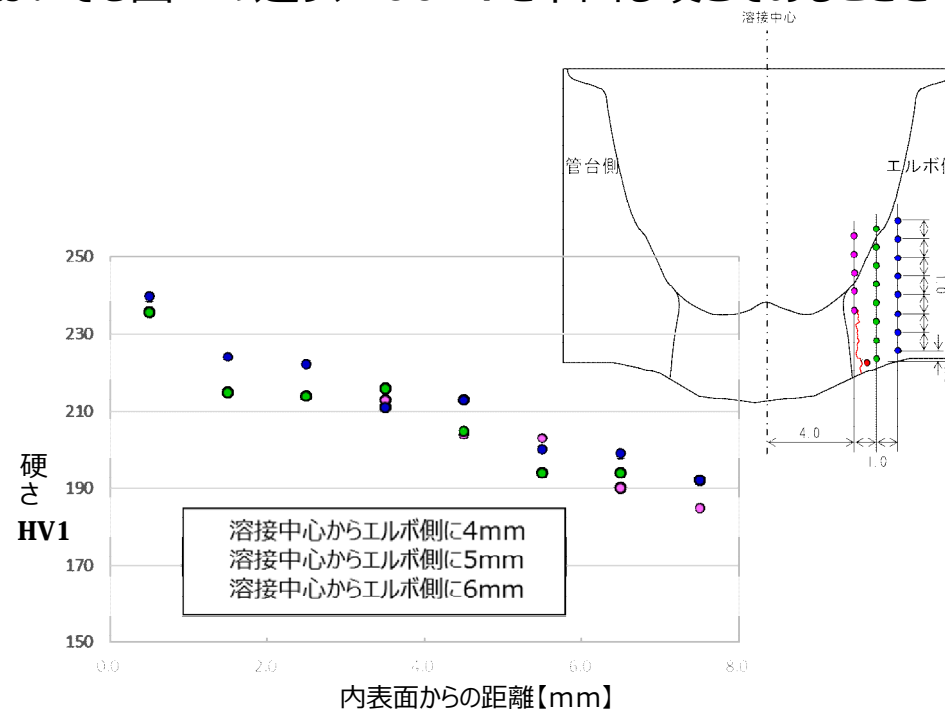
図2 実機硬さ計測結果 (溶接部近傍)

- これまでの研究において、PWR環境中のSCC亀裂進展速度の温度依存性を検証しており、図1のとおり200°Cでの進展速度は、硬度300HVの場合10年で2mm程度、250HVの場合100年で1mm程度の進展速度である。
- 配管の硬さについては、今回事象の発生箇所のように極表層では300HVを超える硬さが生じる可能性は有るが、一方、配管内面においては当該箇所においても図2の通り、250HVを下回る硬さであることを確認している。

- 配管の内面の硬さを踏まえ、仮に粒界割れが生じた場合でも想定される傷は小さいことから、200°C未満の箇所は対象外とする。

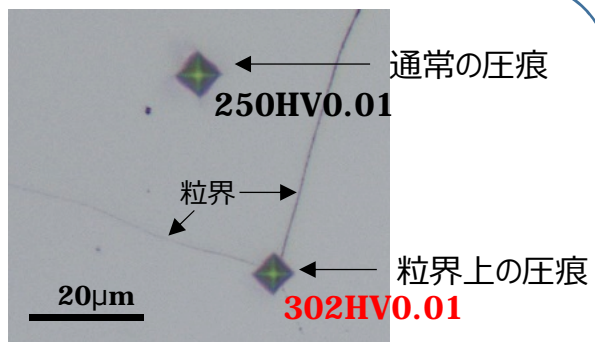
モックアップ (SUS316 製配管の周方向溶接部近傍) での検証結果

- 当該部の硬さは、標準偏差の3倍 (3σ) に収まらないため、外れ値であると判断した。
- ビッカース硬さ計の圧痕が粒界上に触れた場合、外れ値を示すことが想定されたため、これをモックアップで検証した。
