# 高性能容器(HIC)の長期健全性確認について

2018年3月23日

東京電力ホールディングス株式会社

# 高性能容器(HIC)の長期健全性確認に係る コメント回答

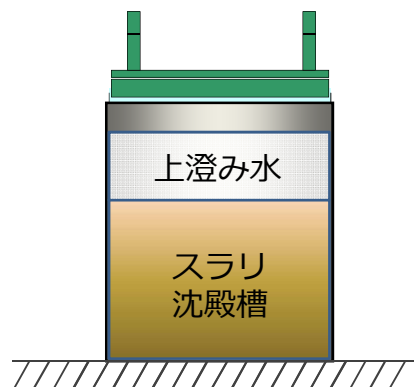
通常保管時  
(スラリが上澄み水と沈殿槽に分離)

- HIC静置時及び落下時の破壊要因を想定し、各々の要因に対する健全性評価を実施。
- 評価の結果、いずれの状態においても5000kGyのβ線照射により破損しないことを確認。

状態	要因	概要	頁
通常保管時	スラリ自重	発生応力が弾性域にあることを確認	P3
	クリープ	クリープが発生しても、破断に至る前にひずみが鋼製容器に拘束	P4
	クラック	スラリ自重及びクリープ評価の結果より発生しないと評価	P4
落下時	衝撃荷重	解析の結果、HICが破壊しないことを確認	P5
	クラック	落下時はクラックが発生していないためクラックを考慮した評価は不要であり、また落下したHICは未使用HICに取替えるため、落下により発生するクラック評価も不要	P5

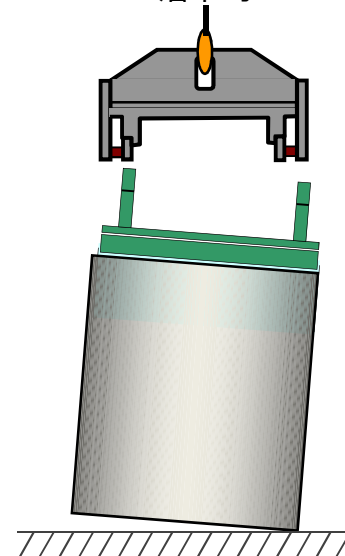
落下時

- 落下解析により得られた最大ひずみがβ線を5000kGy照射した材料の許容ひずみ未満であるため、落下によりHICが破損しないと評価。
- 落下時はクラックが発生していないためクラックを考慮した評価は不要。
- なお、万が一落下した際は念のためHICを未使用のものに変更→**落下により発生するクラック評価は不要**

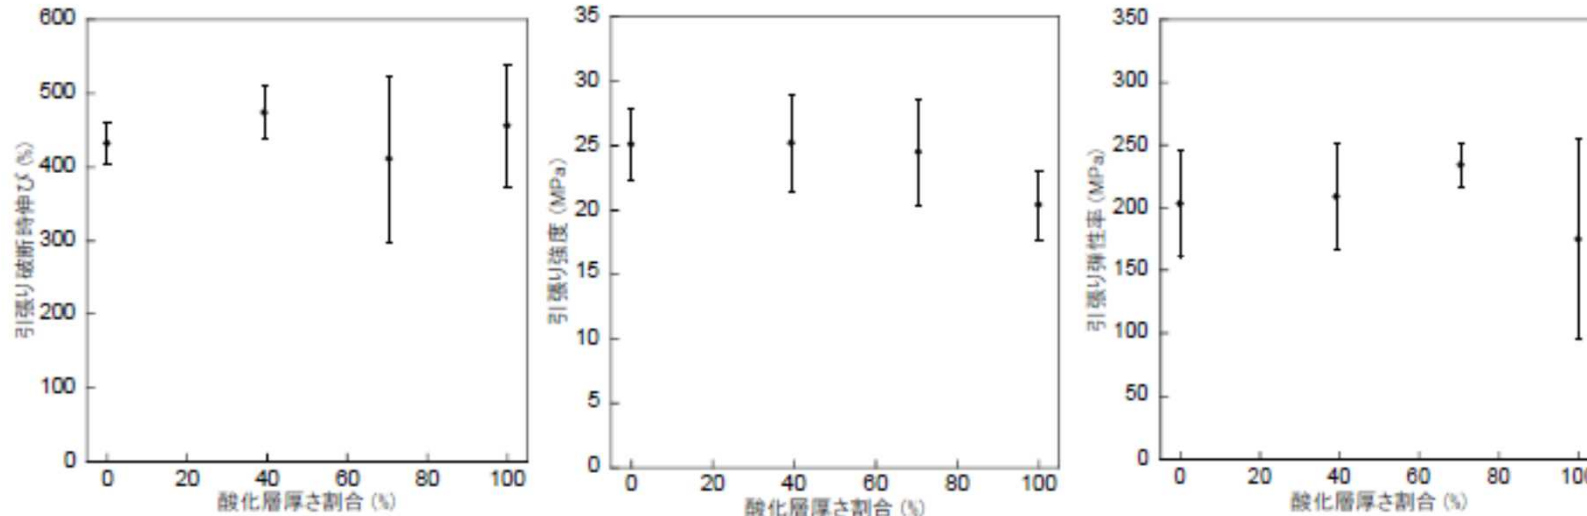
## 酸化層厚さ割合に対し、各引張り特性に顕著な違いは見られない

- 本評価の試験片は電子線を加速照射して実機HICの劣化状況を再現した上で材料試験を実施し、材料の許容値を設定している。
- ポリエチレンの放射線劣化は主に酸化に起因している(スライド12参照)
- 加速照射により、HIC表面の酸化層厚さは薄くなる結果となるが、下図に示す通りポリエチレンを使用した試験で、引張り特性に対する酸化層厚さの影響は小さいことを確認した。
- 以上より、加速照射された試験片を用いて許容値を評価しても、問題ないと考えられる。

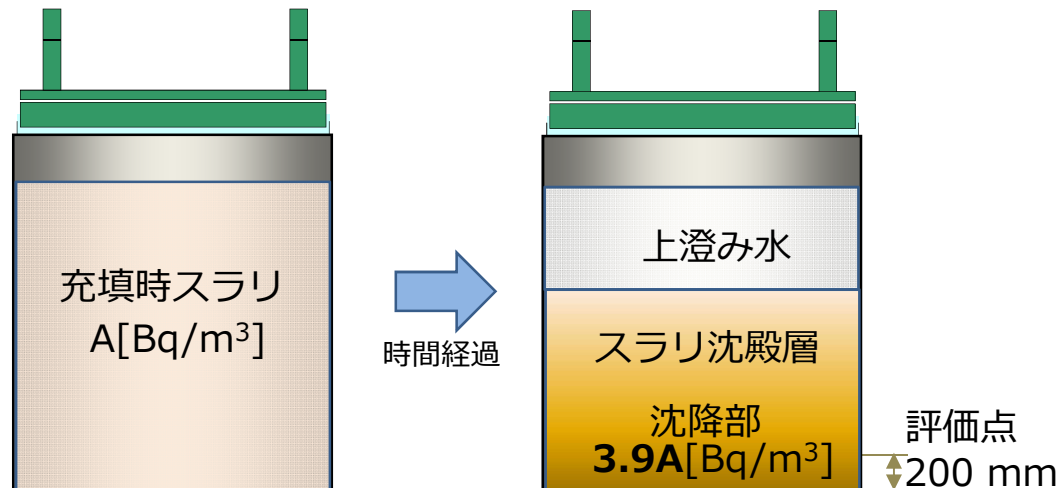
- 炭酸塩スラリ沈降を考慮した線源強度を採用
  - HICに充填された炭酸塩スラリは、保管後上澄み水とスラリ沈殿層に分離され、かつスラリ沈殿層の線源強度は沈降の影響により下層部の方が高くなる。
  - 実機の下層部より採取したスラリから線源強度を求め、HICが吸収線量5000KGyに到達する保管期間を評価した結果、Sr-90濃度が最大の炭酸塩スラリHICは、約10年の保管期間で吸収線量5000kGyに到達することを確認した。→**落下に対し10年間健全性を有することを確認。**
  - なお、5000kGyの到達年数が保管期間10年の約20基に対しては、H32年より実施予定の安定化処理を優先的に実施検討

Sr-90濃度 最大HIC	Sr-90濃度 (3.9A)	吸収線量5000kGy に達する保管期間
PO646393-190	2.0E+14Bq/m <sup>3</sup>	10年

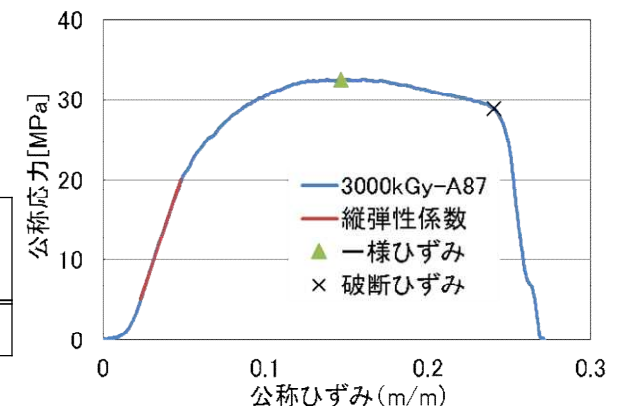
試験の結果、各積算吸収線量における破断時の許容値は以下の通り。

照射面における積算吸収線量	未照射(参考)	3,000kGy	4,000kGy	5,000kGy
許容値(一様ひずみ)	9.2%	8.2%	9.6%	8.2%

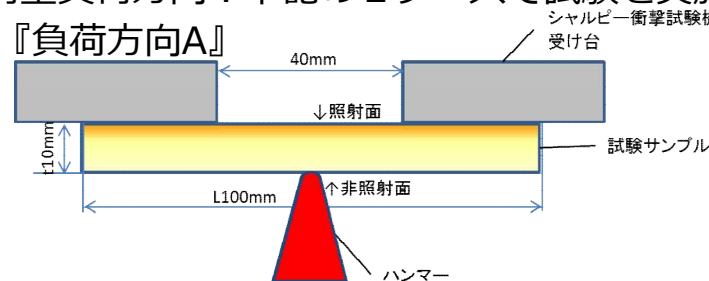
『**荷重方向A**』  
HIC外面(非照射面)から力が加わり照射面が曲げにより周方向に引っ張られる。試験後の照射面のひずみ量を測定

- 荷重方向Aの試験結果 : いずれの条件において、照射面に割れが発生した。
- 荷重方向Bの試験結果 : いずれの条件において、非照射面に割れの発生は無かった。

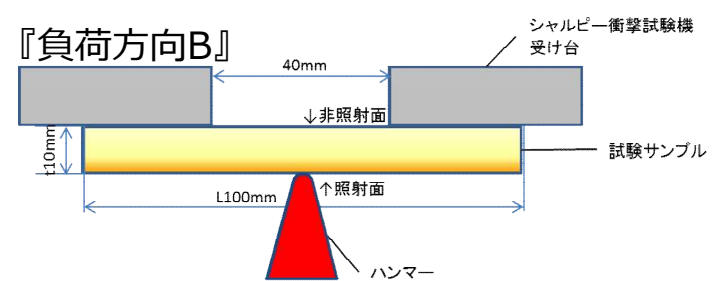
『**荷重方向B**』  
HIC内面(照射面)から力が加わり非照射面が曲げにより周方向に引っ張られる。試験後の非照射面のひずみ量を測定

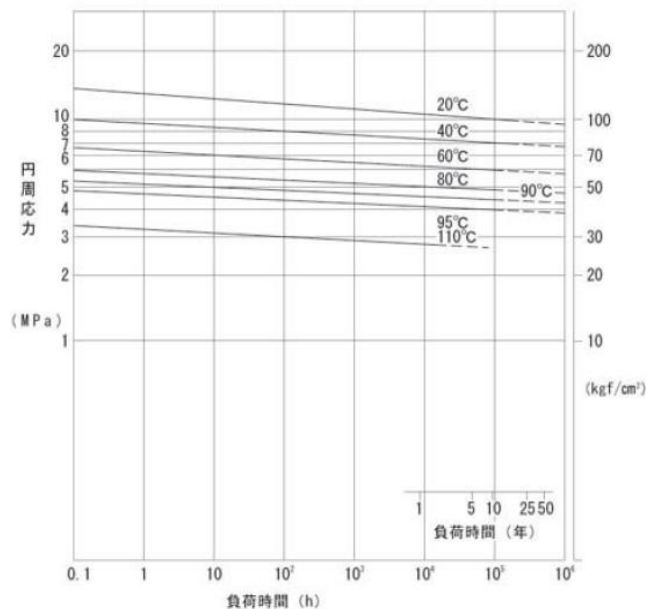
クリープ試験結果

- HIC保管条件（発生円周応力約2MPa、40℃）ではクリープ破壊は発生しないと評価。また、クリープによりひずみが増大しても、HICの変形は外側の鋼製容器に拘束されるため問題無いと評価。
