1号機 PCV水位低下に関わる関連パラメータ推移

【報告の概要】

1. 降雨と物揚場排水路PSFモニタの状況

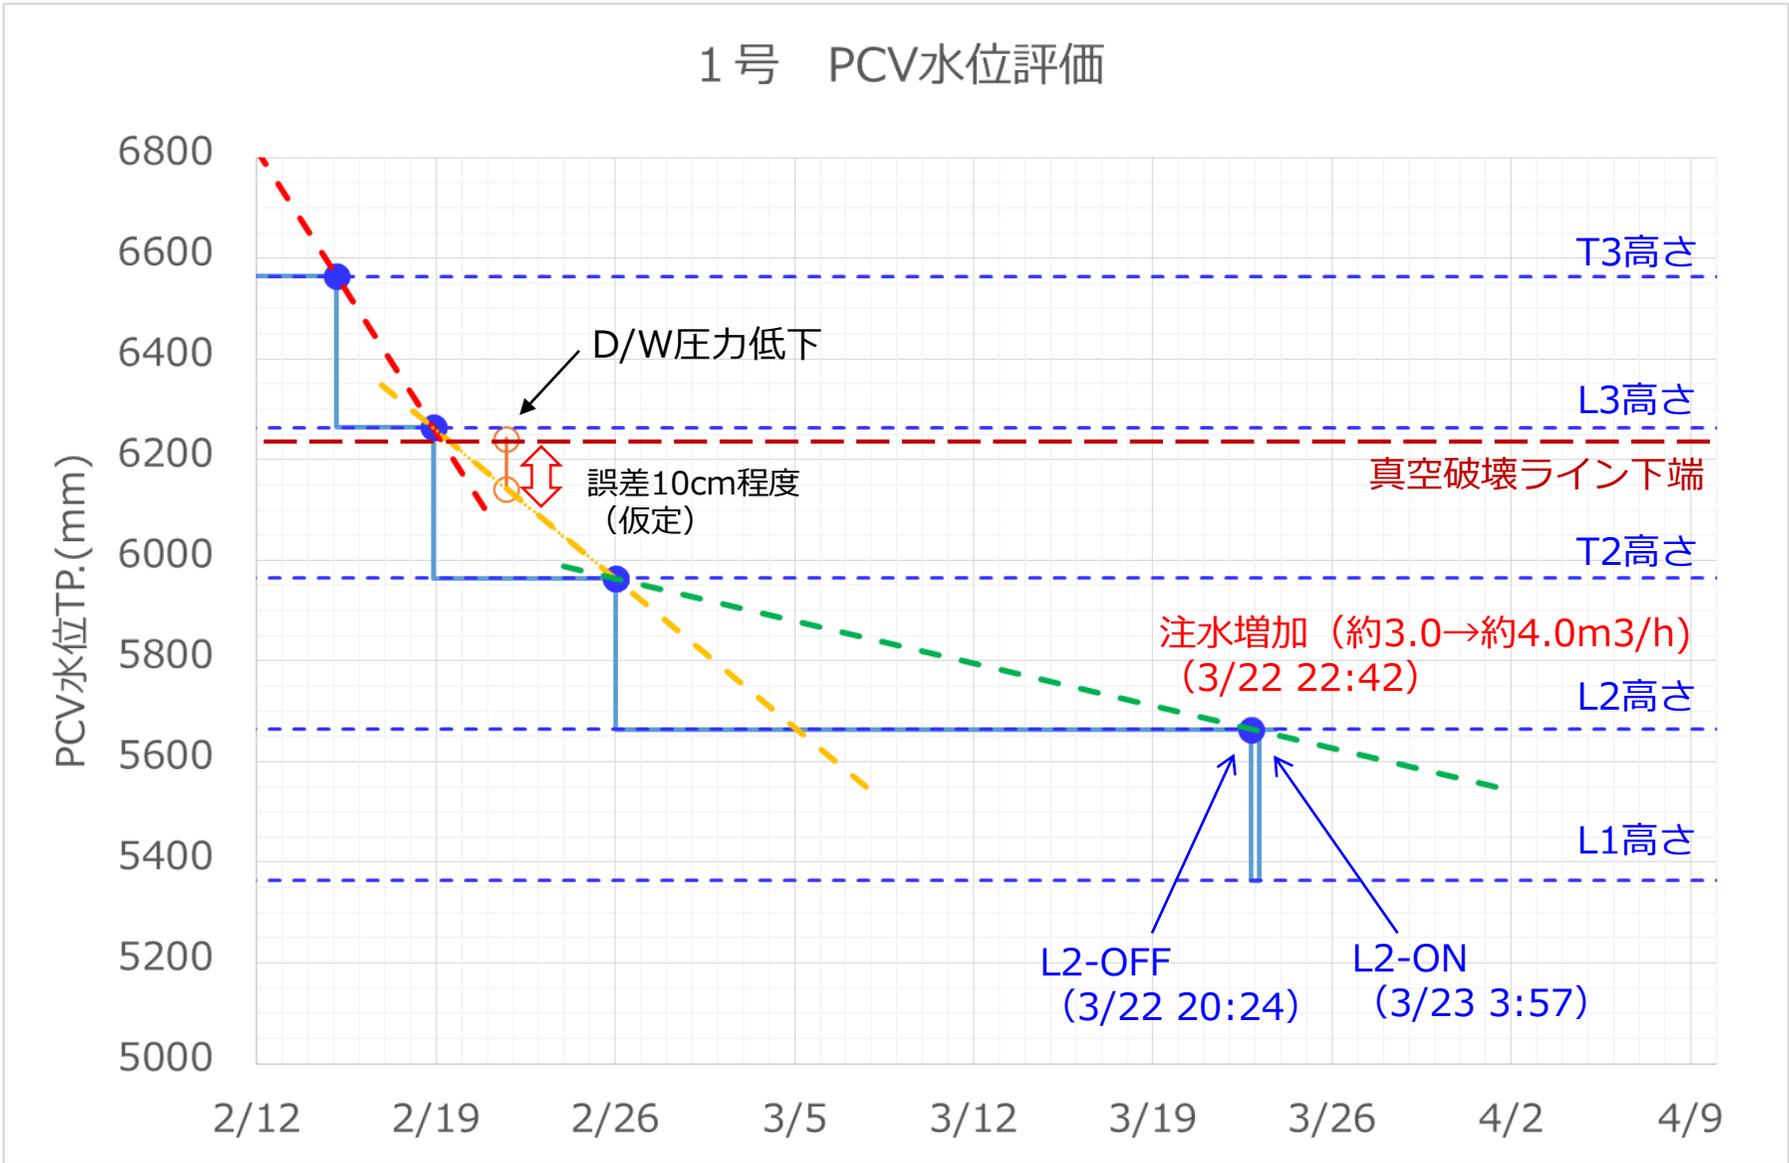
1号機 PCV水位低下に関わる関連パラメータ推移

※ PCV内の温度は、過去の実績から、液相（水没状態）の方が気相（露出状態）と比較して、数℃程度高いことがわかっており、温度計が露出したものと推定

▶ 各種パラメータを確認した結果、PCV水位低下以外は有意な影響はないと評価

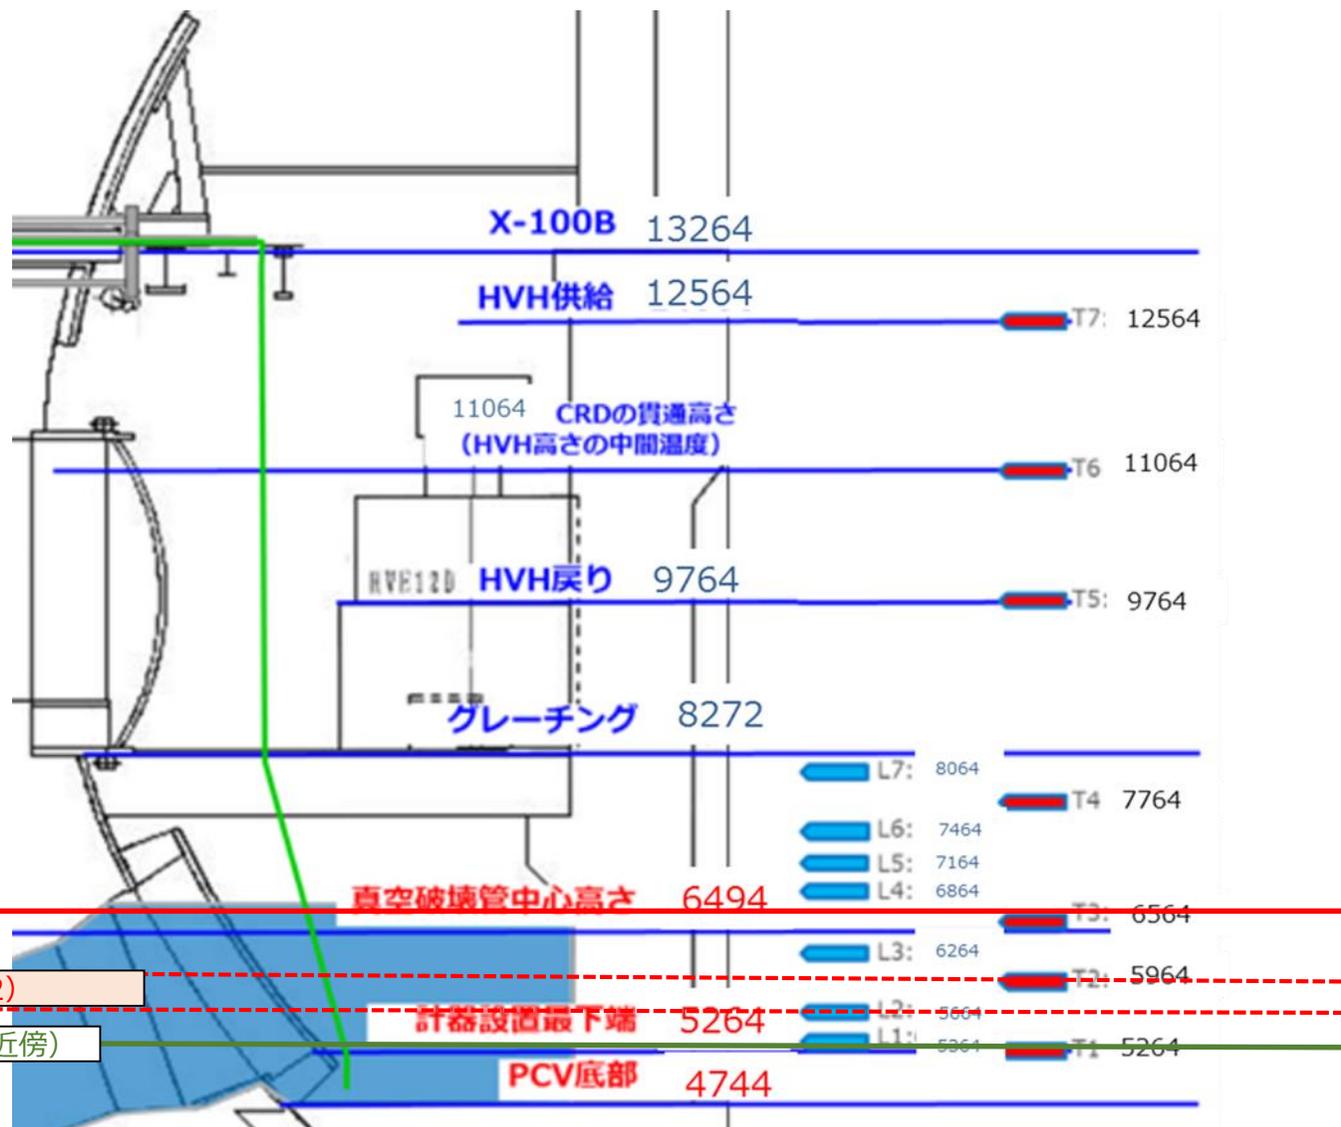
2/13の地震前の水位

当面のPCV水位の範囲 (L2~T2)

注水停止試験の経験水位 (T1近傍)
