東海再処理施設の安全対策に係る廃止措置計画認可変更申請対応について

ガラス固化技術開発施設(TVF)における固化処理状況について

— 結合装置の取付再調整に向けた対応状況 —

TVF 結合装置の取付再調整の状況について

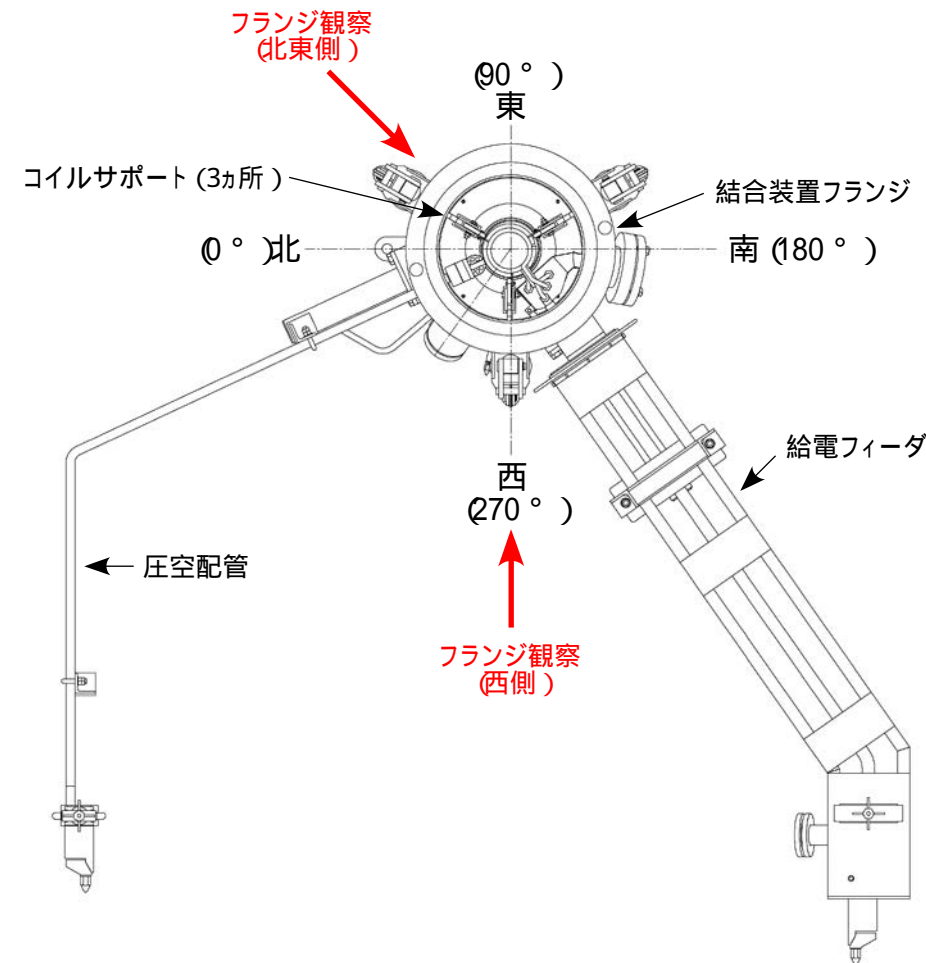
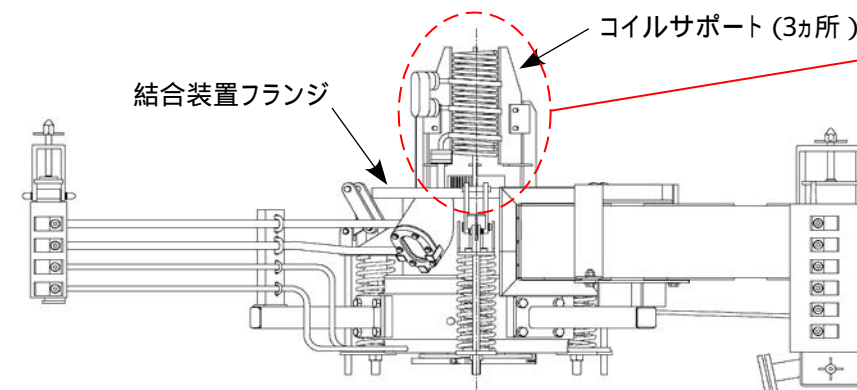
【結合装置上面図】

結合装置フランジ面に欠損や凹凸は確認されなかった
また、異物についても確認されなかった

コイルサポートに割れ等の異常はなく、
また、干渉痕も確認されなかった

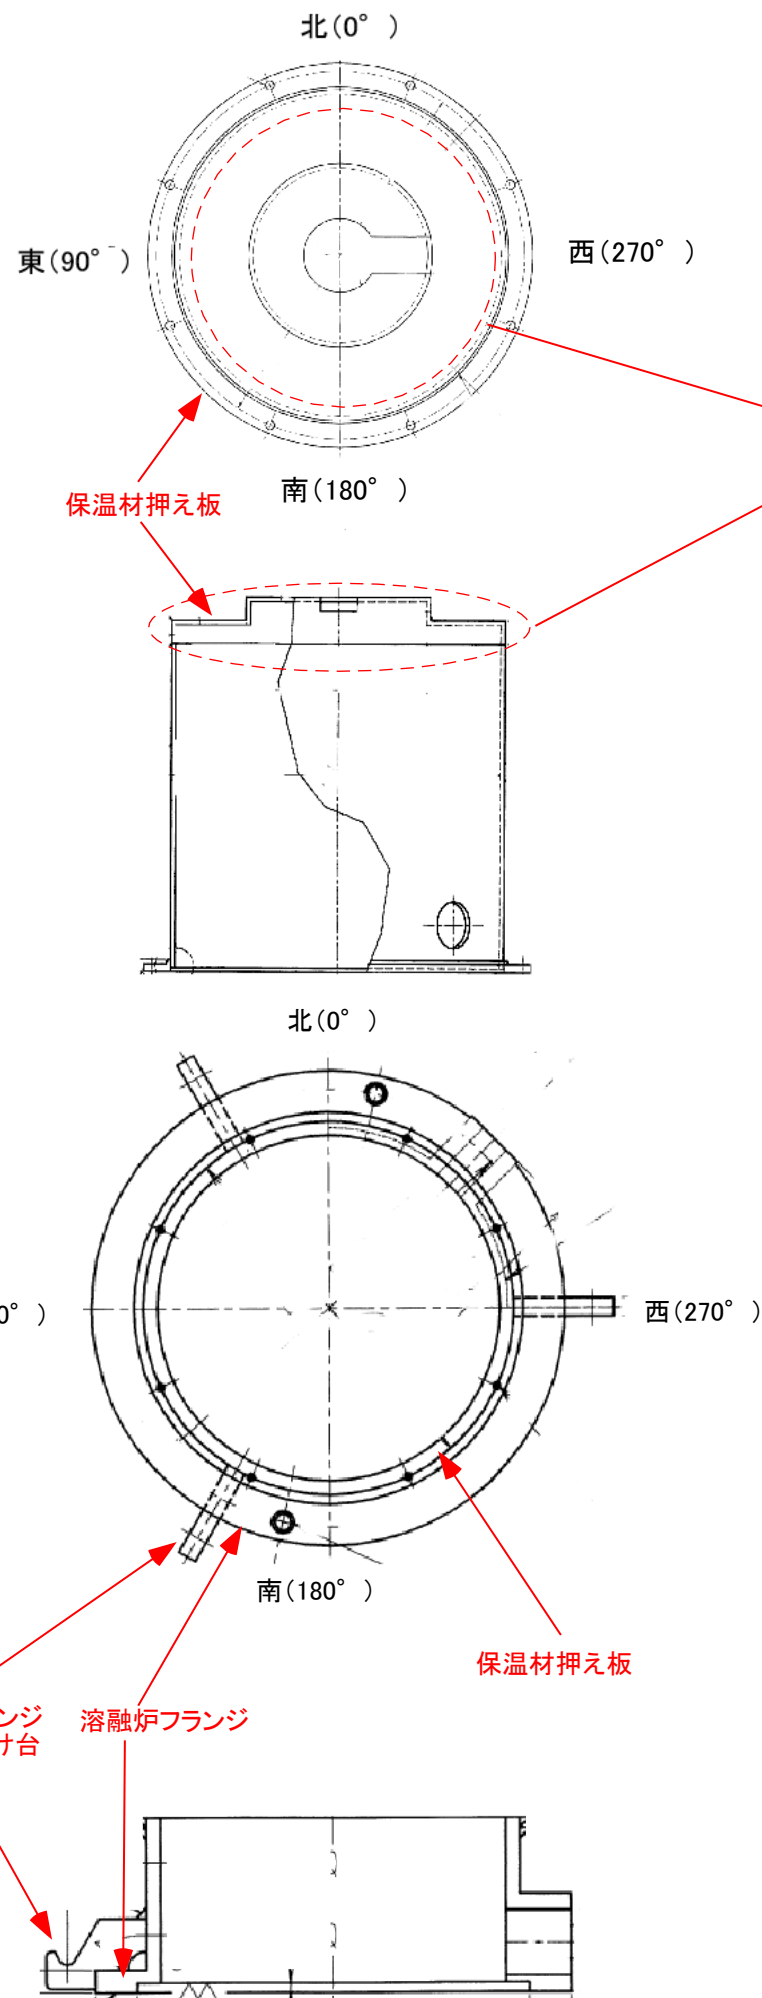
【保温材押え板内部】

溶融炉フランジ面に欠損や凹凸は確認されなかった
また、異物についても確認されなかった

以上より結合装置フランジ面、溶融炉フランジ面に欠損や凹凸は確認されず、異物についても確認されなかった。

また、コイルサポート及び保温材押え板についても、割れ、変形及び干渉痕も確認されなかったことから、要因ではない。

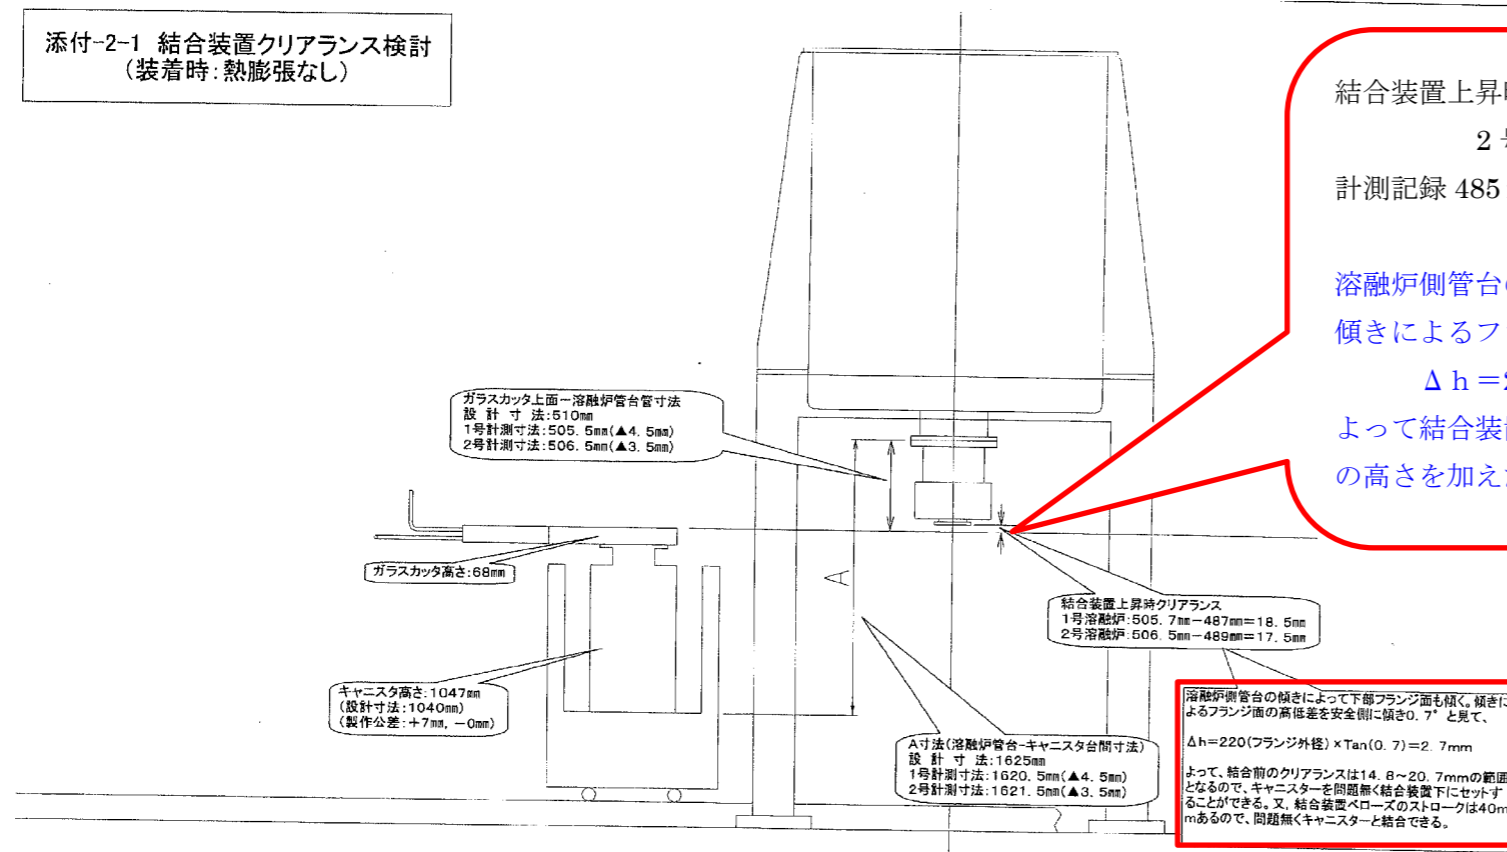
結合装置上昇時クリアランス (装着時:熱膨張無し)

2号溶融炉更新: 506.5 mm - 485 mm (計測記録) = 21.5 mm

よって結合装置ベローズ上昇後のクリアランスは 20.2 mm ~ 22.8 mm に各スペーサの高さを加えた範囲となる。

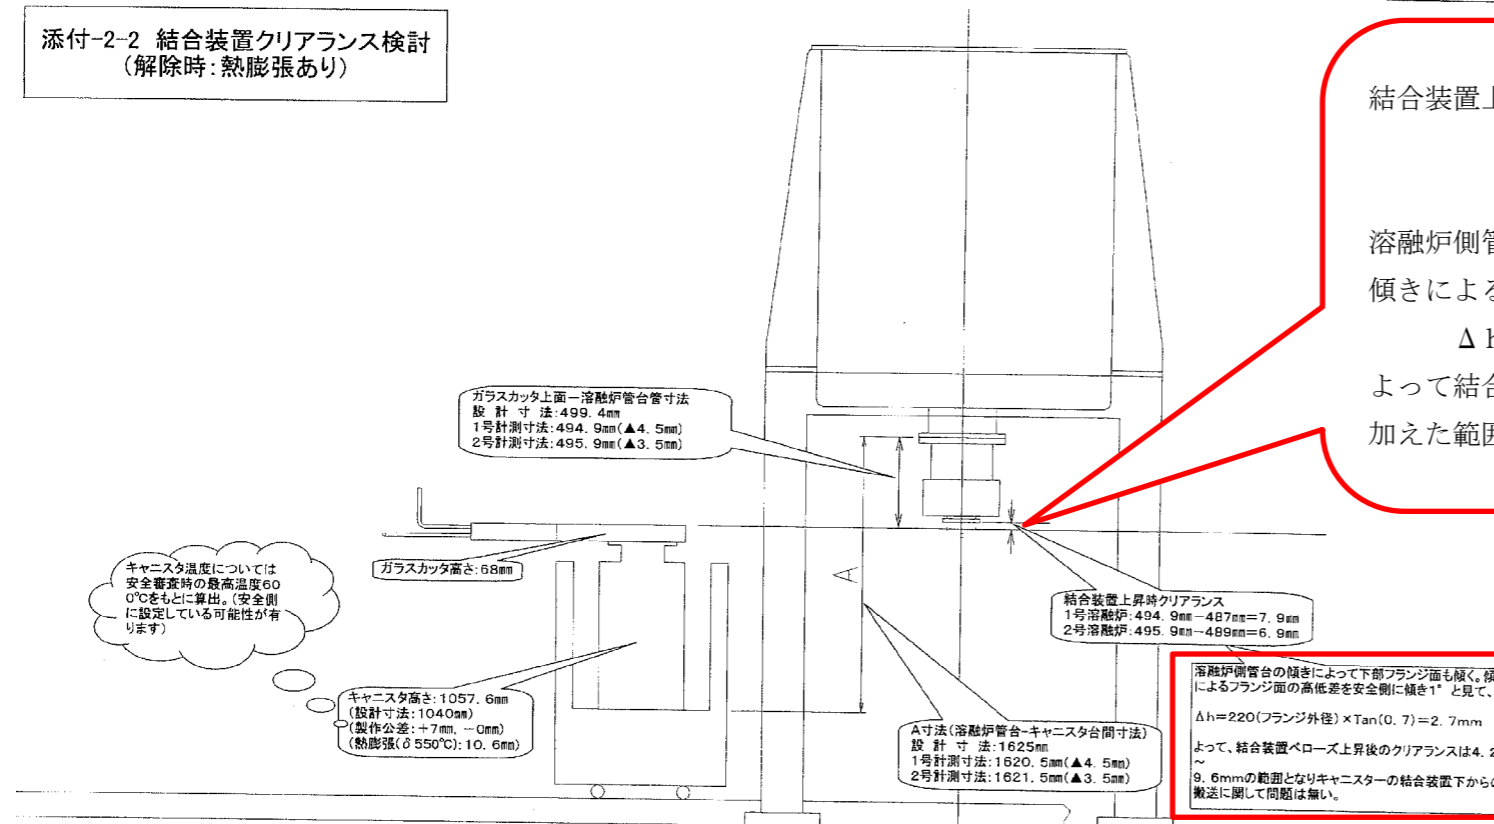
結合装置上昇時クリアランス (解除時:熱膨張あり)

2号溶融炉更新: 495.9 mm - 485 mm (計測記録) = 10.9 mm

よって結合装置ベローズ上昇後のクリアランスは 9.6 mm ~ 12.2 mm に各スペーサの高さを加えた範囲となる。

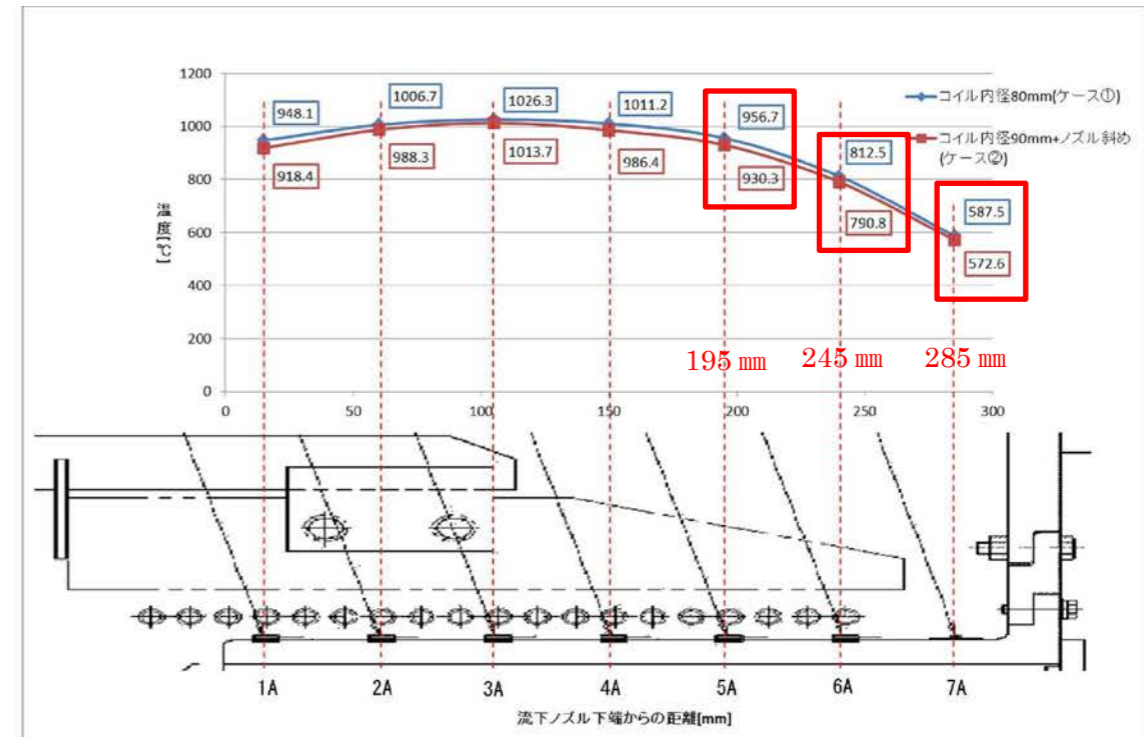
図 10 ケース①とケース②の温度分布の比較

流下ノズルが 1.2° 傾くことにより近い側と遠い側で、流下ノズルの温度に差が生じるかを確認した。各コイル径の 90 度 270 度方向の差を表 11、各ケースの流下ノズルの温度分布を図 10、図 11 に示す。コイル内径 90mm では、ノズル下端が 270 度方向に近づきノズル上部が 90 度方向に近づくように傾けているため、温度計位置 1 の B 側と温度計位置 5~7 の A 側の温度が変化すると考えられる。変化は、冷却水に冷やされているコイルに近いことによる輻射の影響が大きくなる場合は温度が低く、一方コイルとノズルが近くなることにより発熱密度が高くなるのが大きく影響する場合は温度が高くなると考えられる。ノズル温度への影響を輻射と発熱密度のどちらが支配するかを確認するためには、前述でも述べたように、流下ノズル周辺の境界条件を詳細に模擬した解析などが必要ではあるが、加熱性能に与える影響評価には不要である。以上の試験の結果により、両者の間で 90 度と 270 度の温度差に有意な差は認められないことから、流下ノズル傾きが流下ノズル温度に与える影響は小さいと考えられる。

全段加熱 1000℃到達から 30 分後 流下ノズル温度分布 90° 方向 (A)

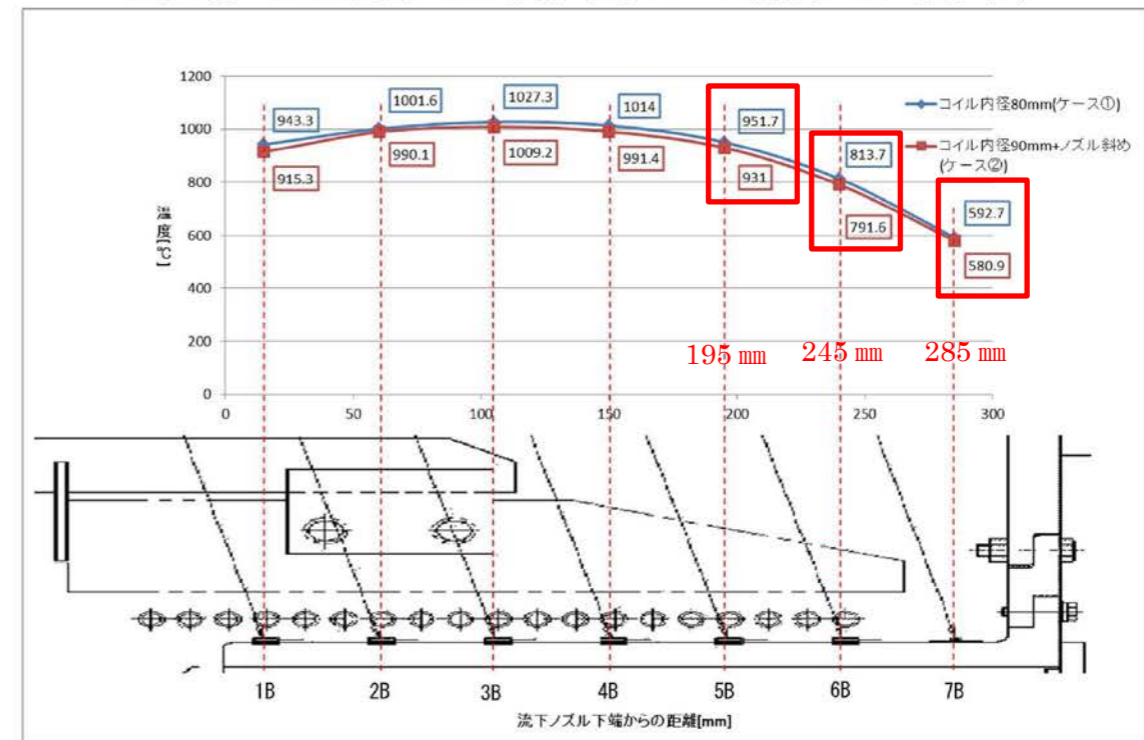
図 11 ケース①とケース②の温度分布の比較

全段加熱 1000℃到達から 30 分後 流下ノズル温度分布 270° 方向 (B)

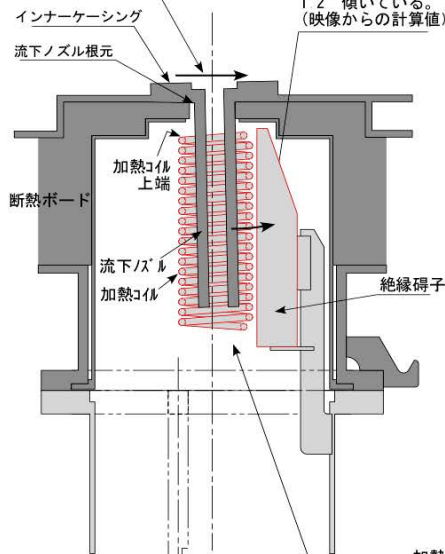
流下ノズルが根本部から水平に
約3.5 mmズレている。

流下ノズルが
1.2° 傾いている。
(映像からの計算値)

以下の改良を行うことにより、流下ノズルと加熱コイルの間隔を約10 mm広げる。
・加熱コイルの内径を10 mm大きくする。
・加熱コイルを流下ノズルが傾いている方向へ5 mm水平にオフセットする。

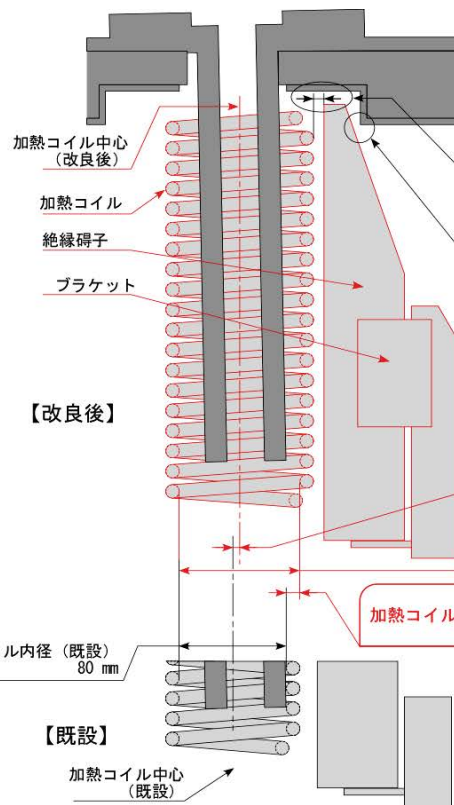
加熱コイル径拡大のイメージ図

① 加熱コイル中心を
5 mmオフセット

② 加熱コイル内径 (改良後)
90 mm (片側5 mm拡大)

① + ②
加熱コイルと流下ノズルの間隔を
10 mm拡大

加熱コイル内径 (既設)
80 mm

【既設】
加熱コイル中心 (既設)

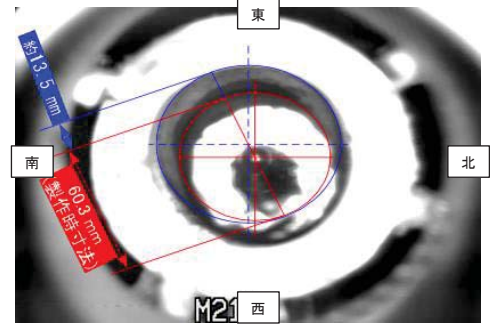
② 流下ノズル根本部の観察結果
観察結果

② 流下ノズル根本部

- 流下ノズルの根本付近と加熱コイル上部の間隔は、最も広い箇所では約13.5 mm。
- 流下ノズル根本部のズレは、北西側に約3.5 mmと推定。
