(2)開削調査箇所(南側)

①F-1断層とその上位に認められる小断層の関連性(4/7)

**(2)開削調査箇所(南側)****②F-1断層と小断層の累積性(1/9)**

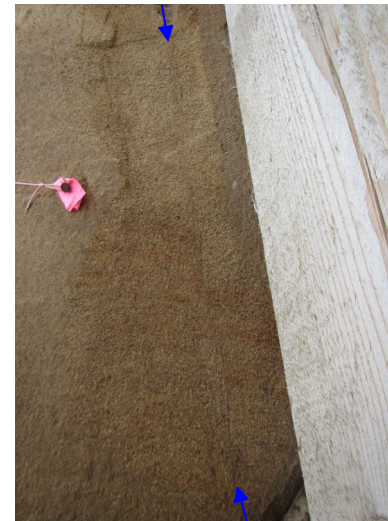
東落ち正断層(2) 拡大写真

- 小断層はF-1断層の上盤側に発達し、南側壁面においても同様のものが認められることを踏まえると、撓曲構造の形成に起因する副次的なものと考えられる。
- これらのことから、小断層は、F-1断層に関連するものと判断される。

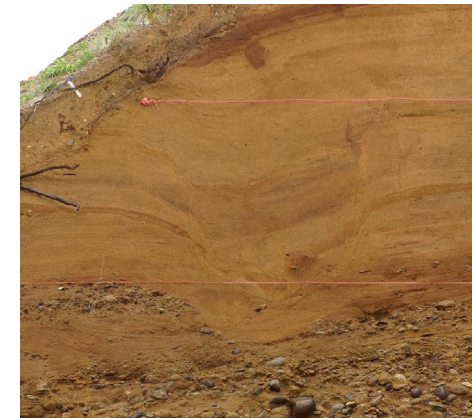
正断層構造を形成する断裂群(④) 拡大写真

- なお、F-1断層の上盤側に認められる正断層構造を形成する断裂群(上図④の範囲)は、砂層中のみに認められ、以下のとおり、露頭下方から系統性をもって連続する状況ではないことから、地震等の何らかの外的作用による砂層の側方移動に伴い、形成されたものと推定される。
  - ・下方に向かい変位量が減少する。
  - ・下位の礫混じり砂層上部では変位が認められない。

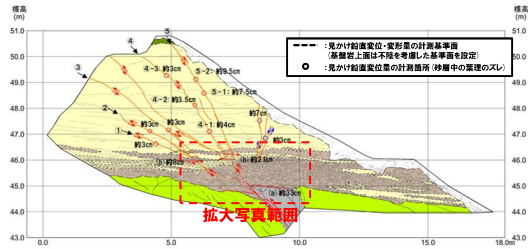
開削調査箇所(南側) 南側壁面 拡大写真(見かけ鉛直変位・変形量計測箇所)

- 基盤岩上面(a) : 約33cm
- M1ユニット下部の礫混じり砂層の上面(b) : 計約29cm (約21cm + 約8cm)

- M1ユニットの砂層中の葉理のズレ※2(c) : 計約19.5～22.5cm  
(①約3cm, ②約3cm, ③約3cm, ④約3～4cm, ⑤約7.5～9.5cm)

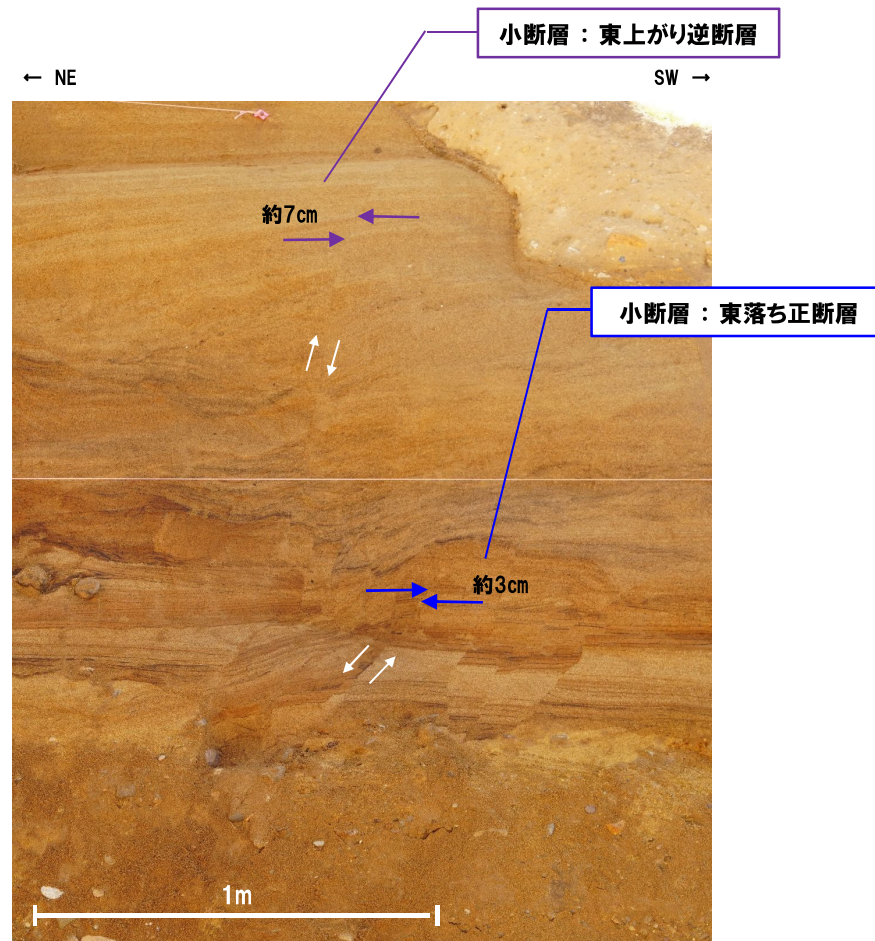
東上がり逆断層及び東落ち正断層センスの小断層 見かけ鉛直変位量計測箇所

- 開削調査箇所(南側)に認められる小断層のうち、東上がり逆断層センス及び東落ち正断層センスのものは、F-1断層の上盤側において、西上りの撓曲構造の直上に発達していることから、加藤(2010)を踏まえると、撓曲構造の形成に起因する副次的なものと考えられる。

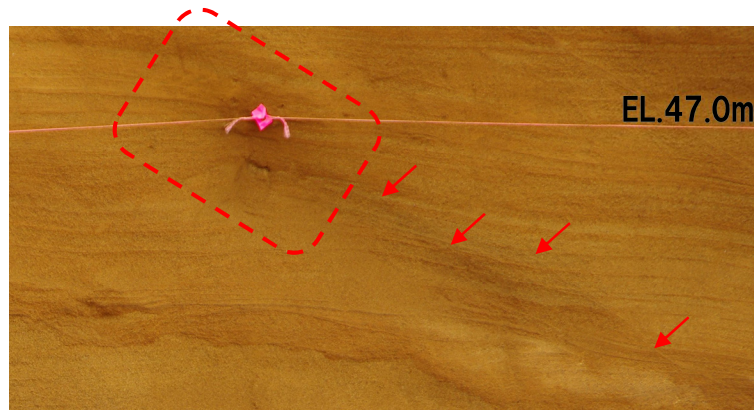
拡大写真① (①小断層延長部)

- M1ユニットの砂層中には、小断層による変位だけでなく、変形を受けている可能性が示唆される葉理が認められる(拡大写真①参照)。
- また、標高約49mの砂層中には、撓曲様の葉理(葉理(b))が認められる(次頁拡大写真参照)。
- 葉理(a)は、下位の葉理と平行であり、直線的であるため、変形を受けていないと考えられる。
- 葉理(b)は、葉理(a)に比べ、傾斜が変化する。
- 葉理(b)については、露頭下方からの系統性が認められないことから、堆積構造と考えられるが、小断層が当該箇所付近を通るため、変形を受けている可能性も示唆される。

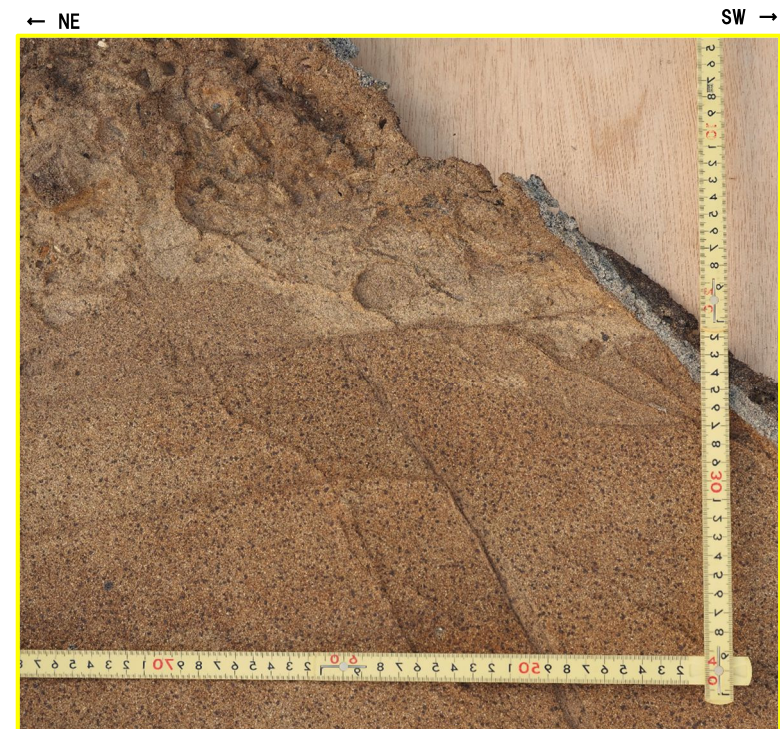
はぎとり転写試料1 写真(左右反転)(解釈線なし)

- ・小断層は、M1ユニットに変位を与えており、Ts3bユニットの基底面直下まで剪断面が連続する。
- ・小断層に見かけ鉛直変位量の減衰は認められない。
- ・Ts3bユニットの基底面に、小断層による変位は認められない。
- ・Ts3bユニット中に、剪断面は認められない。

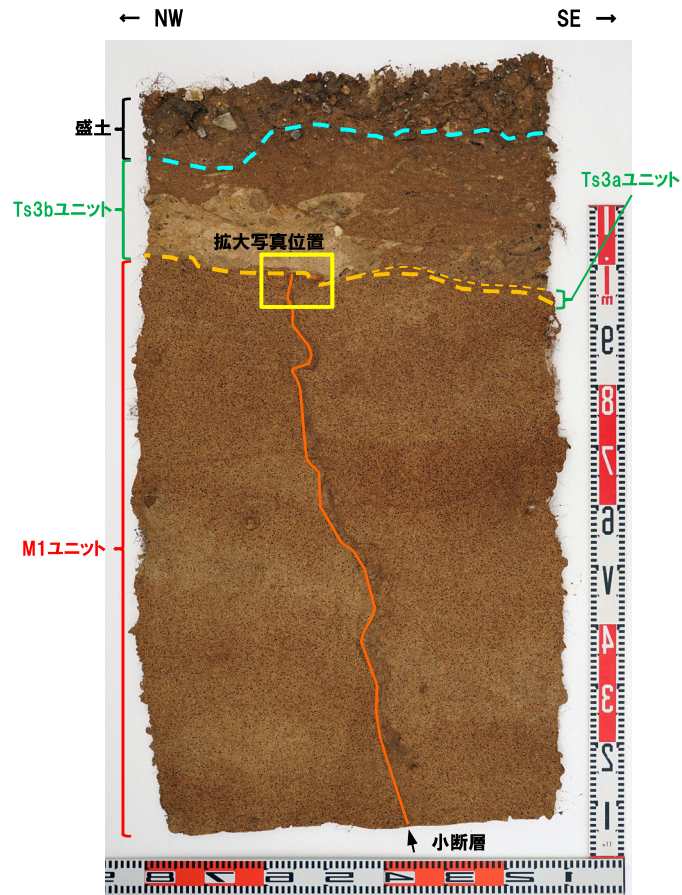
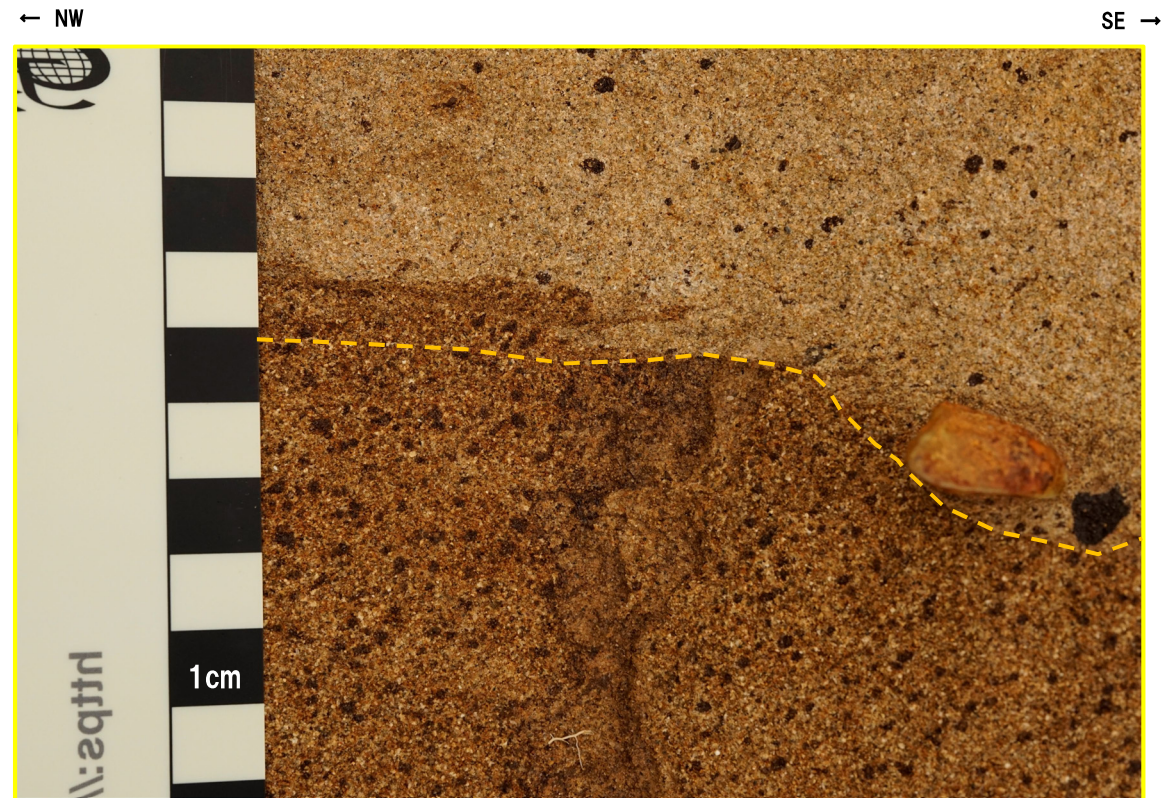
海側壁面はぎとり転写試料 写真(左右反転)  
(解釈線あり)

- ・小断層は、M1ユニットに変位を与えており、Ts3bユニットの基底面直下まで剪断面が連続する。
- ・小断層に見かけ鉛直変位量の減衰は認められない。
- ・Ts3bユニットの基底面に、小断層による変位は認められない。
- ・Ts3bユニット中に、剪断面は認められない。
