志賀原子力発電所1号機 非常用ディーゼル発電機（A）過給機の
点検結果報告について

東京電力ホールディングス株式会社柏崎刈羽原子力発電所1号機で発生した非常用ディーゼル発電機（以下「D/G」という。）（B）過給機軸固着事象に関連し、2021年10月から同年11月にかけて志賀原子力発電所1号機D/G（A）過給機の点検を実施したことから、その点検結果について報告する。

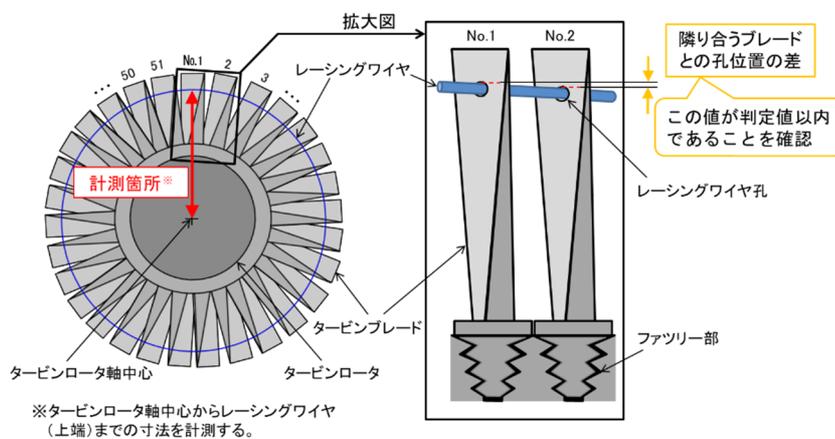
レーシングワイヤ孔計測位置概要図

本D/Gには発電機側及び反発電機側に過給機が設置されている。それぞれのタービンブレード(51枚)に対し、タービンロータ軸中心からレーシングワイヤ孔位置までの寸法を計測し、隣り合うブレードとの孔位置の差を計測する。

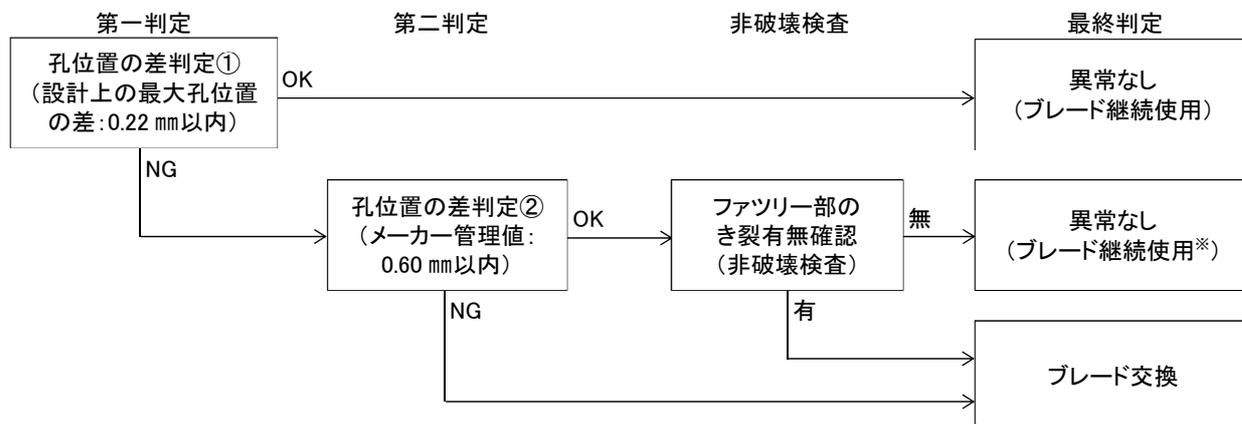
点検フロー

第一判定として計測した結果が設計上の最大孔位置の差（0.22 mm）以内であることを確認する。
第一判定を超えていた場合は、第二判定としてメーカー管理値（0.60mm）以内であり、かつ非破壊検査にてファツリー部にき裂が認められないことを確認する。

第二判定を超えていた場合、又は非破壊検査（超音波探傷試験）でき裂が認められた場合には、タービンブレードの交換を行う。

※今後の分解点検に合わせ、ファツリー部の非破壊検査を継続的に実施する。
