# 1F-1/2号機SGTS配管一部撤去の状況について

2022年4月20日

東京電力ホールディングス株式会社

## 2. 1/2号機SGTS配管撤去ワイヤーソーの配管噛み込み事象について **TEPCO**

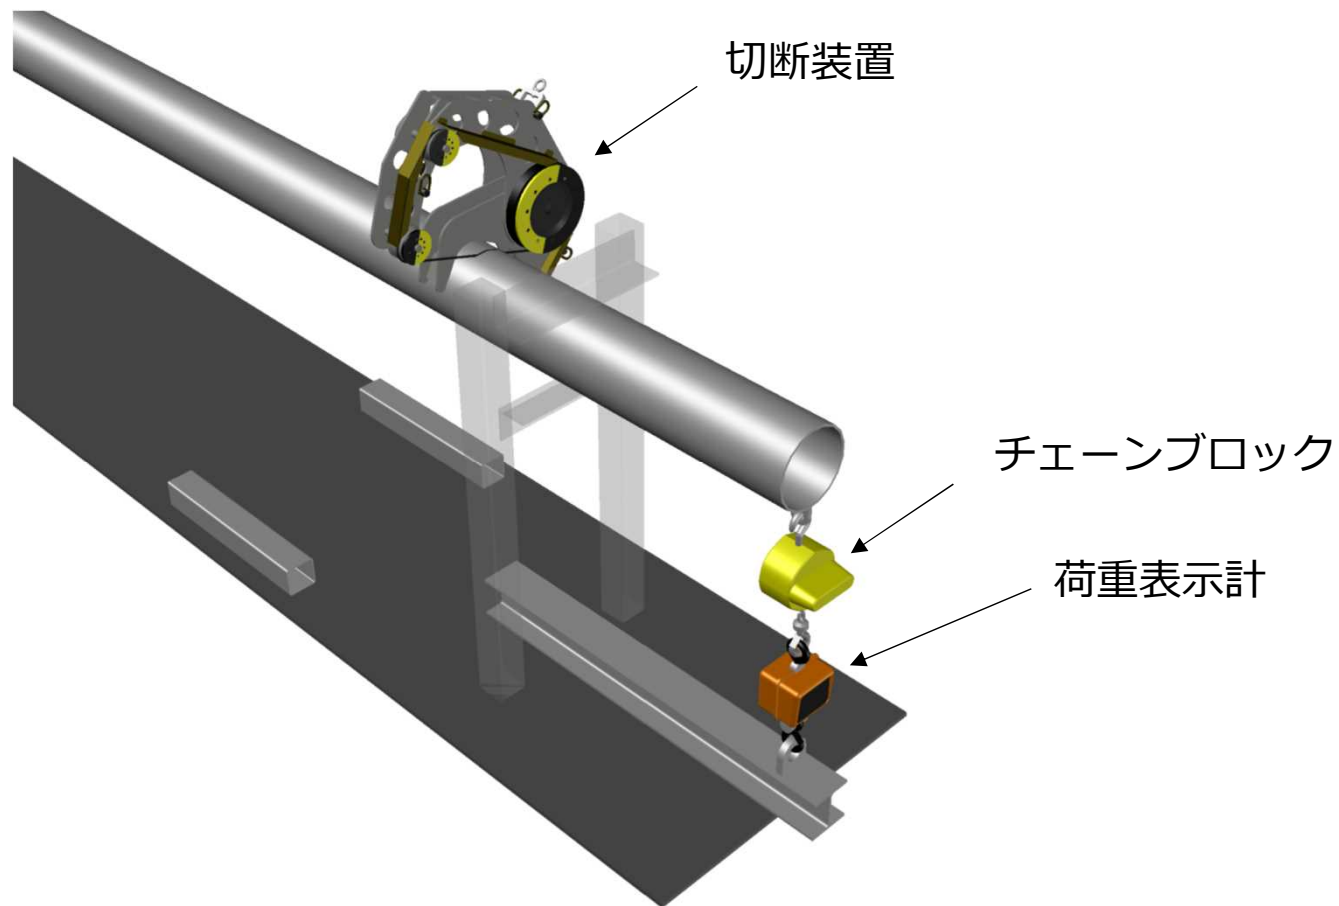
- 3月27日の配管切断時の噛み込みについて、配管が自重によって沈み込み切断面へ圧縮力が加わった可能性が高いことから、模擬配管を用意し、噛み込み事象の再現性確認及び対策の検証を行う。
- 配管の自重は、配管端部に取り付けた、チェーンブロックにて荷重をかけて、実機を模擬する。

- 構外にて、模擬配管を用いて噛み込み事象の再現性確認及び対策の検証を行う。

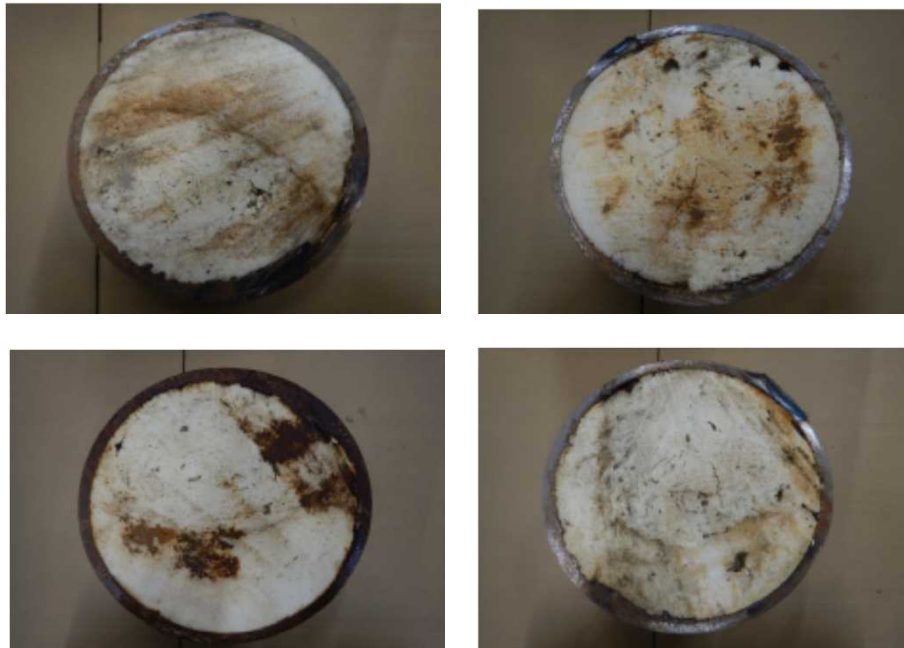
モックアップ場保管のサンプル品

- 配管撤去準備作業として、2021年9月8日～9月26日にかけて発泡ウレタンを注入。
- 実施計画変更申請時に参考としていた要素試験時のウレタン注入配管は、手作業でウレタンを注入し、県外へ運搬を実施するなど実機と異なる条件で扱ったものであり、8ヶ月で一部に隙間が見られた。
- 現在経過観察しているウレタン注入配管は実機と同じウレタン注入装置で注入を実施し、運搬も実施しておらず、実機と同様の条件のものである。
- 注入後、7ヶ月程度経過しているため、状態変化について2021年7月の構外モックアップ時の注入済ウレタン（厚さ約100～300mm,約9か月经過）を2022年4月に確認。
- 結果として、ウレタンの状態変化による隙間が発生していないことから問題が無いことを確認した。
- この結果からSGTS配管のウレタンについても隙間は発生していないと想定するが、切断後に確認し検証を行う。

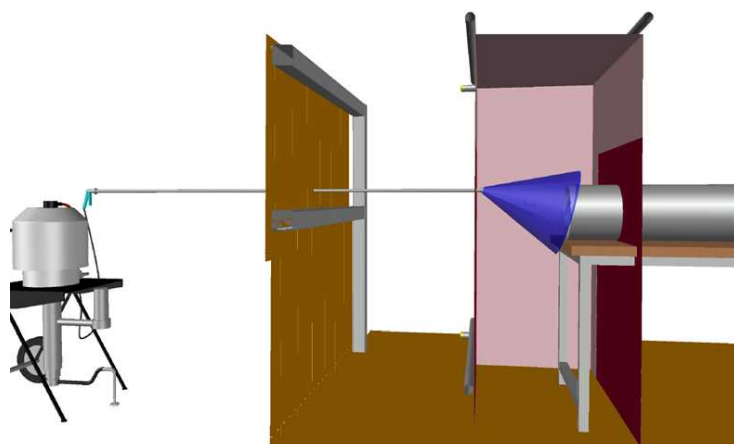
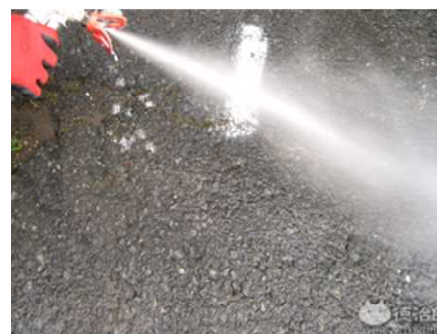
噴射イメージ図

予め飛散防止剤に着色剤を混合し、青色に着色させた。エアレスにてミスト状となった飛散防止剤を配管端面に散布し、発泡ウレタンと配管内面の接触面全面が着色されていることを確認した。

配管切断後、4号カバー内への搬送までのダスト飛散対策として、配管吊降ろし後に以下を実施する。

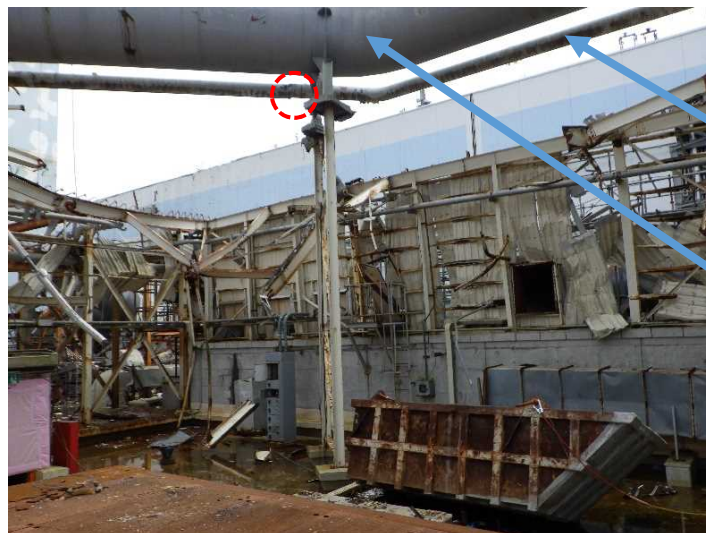
SGTS配管下部エリア

- 4月19日、現場調査の一環として、SGTS配管の状況を確認することを目的に、当該配管の写真撮影を行いました。その後、撮影した写真の確認を行っていたところ、3月27日の作業において、刃が噛み込み、切断作業を中断した配管部分に歪みを確認した。
- 4月20日、SGTS配管の歪み拡大防止の観点から、準備が整い次第、SGTS配管をワイヤーで主排気ダクトに固定する処置を講じる。
- なお、周辺ダストモニタやモニタリングポストの指示値に有意な変動がないことを確認しており、環境への影響はありません。
