平成 20 年 12 月 2 日
日本原子力研究開発機構
原子力科学研究所

J R R - 3 原子炉施設の自動停止について

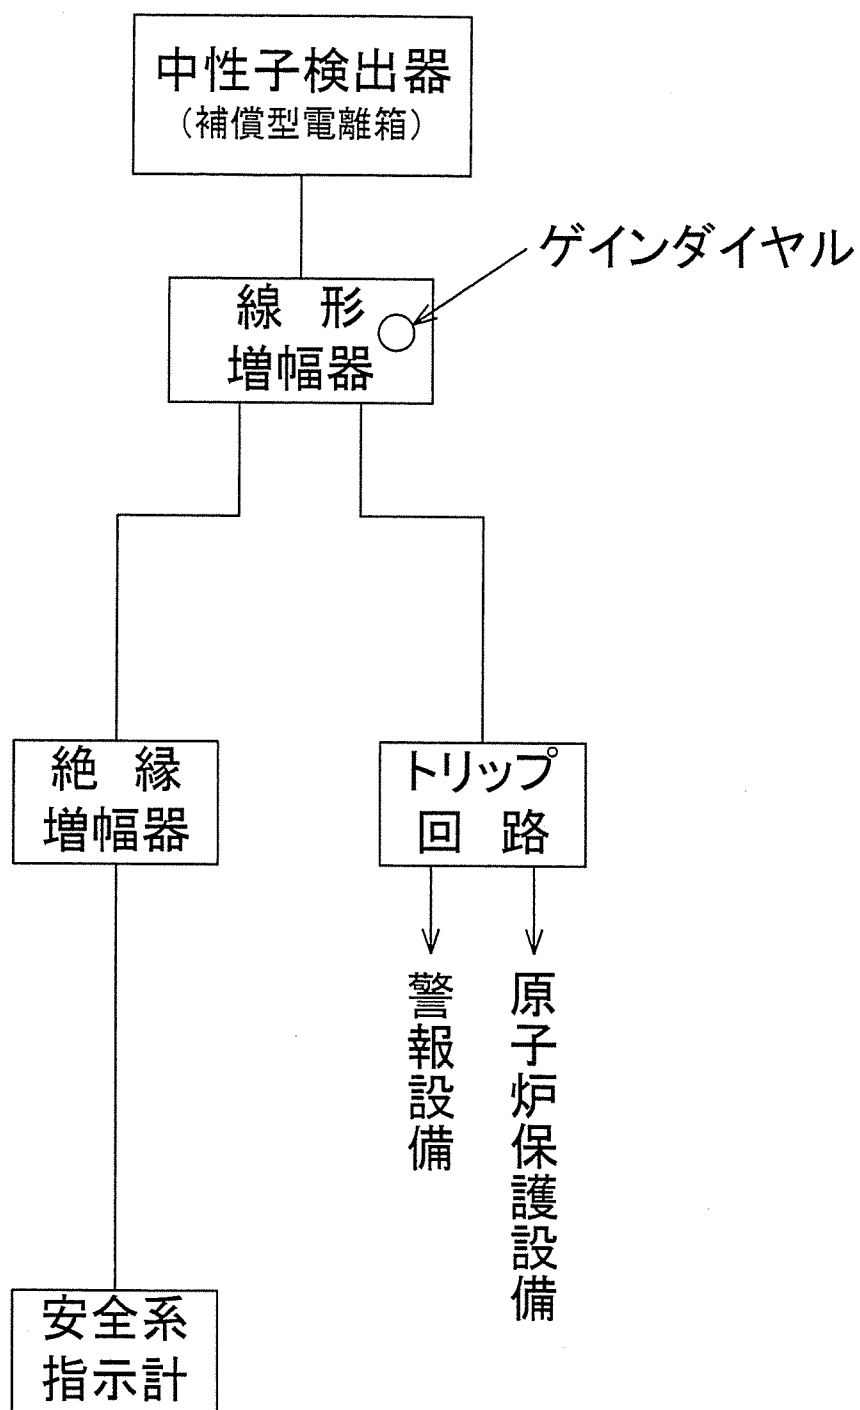
安全計B系説明図

原子力科学研究所 J R R - 3 (定格出力 20 MW) は、施設共用運転 (R 3 - 20 - 05 サイクル) のため、平成 20 年 12 月 1 日 11 時に原子炉を起動し、18 MW で運転中であった。14 時 48 分頃、安全計出力指示値を熱出力指示値に合わせるため、安全計 B 系の線形増幅器のゲイン調整を行ったところ、「安全系中性子束高」のスクラム信号が発生し、原子炉が自動停止した。

(2) ゲインダイヤルの不良の有無を確認するため、ゲインダイヤルを操作し線形増幅器からの出力電圧の変化を観察した。ゲインダイヤルをスクラム発生時と同じ位置で操作したとき、出力電圧が急激に大きくなる異常な変動が確認された。

以上の調査により、本事象は、ゲインダイヤルの不良によりスクラム信号が発生したものと判断した。

予備の線形増幅器及び安全計 A 系のゲインダイヤルに異常のないことを確認する。安全計 B 系の線形増幅器を予備の線形増幅器に交換する。交換後、機能試験を実施する。
