川内原子力発電所 2 号炉審査資料	
資料番号	QSN2-PLM40-特別点検 (RV)
提出年月日	2022 年 10 月 26 日

川内原子力発電所 2 号炉 特別点検
(原子炉容器)

補足説明資料

2022 年 10 月 26 日
九州電力株式会社

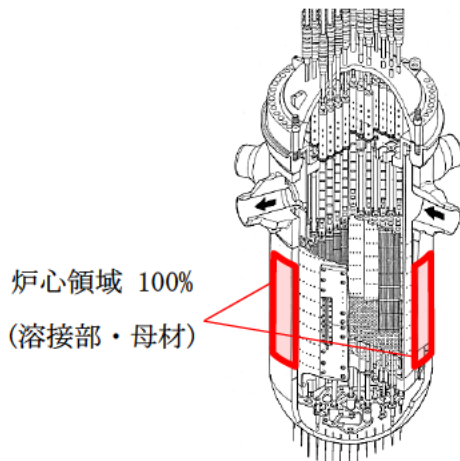
図3.1.2.1 試験対象（炉心領域）

この点検により、斜角法70° でDAC20%を超える反射波は検出されなかったことから、PTS評価の観点から考慮すべき欠陥が原子炉容器内表面近傍に無く、既往のPTS評価で安全側に包含できていることを確認できた。

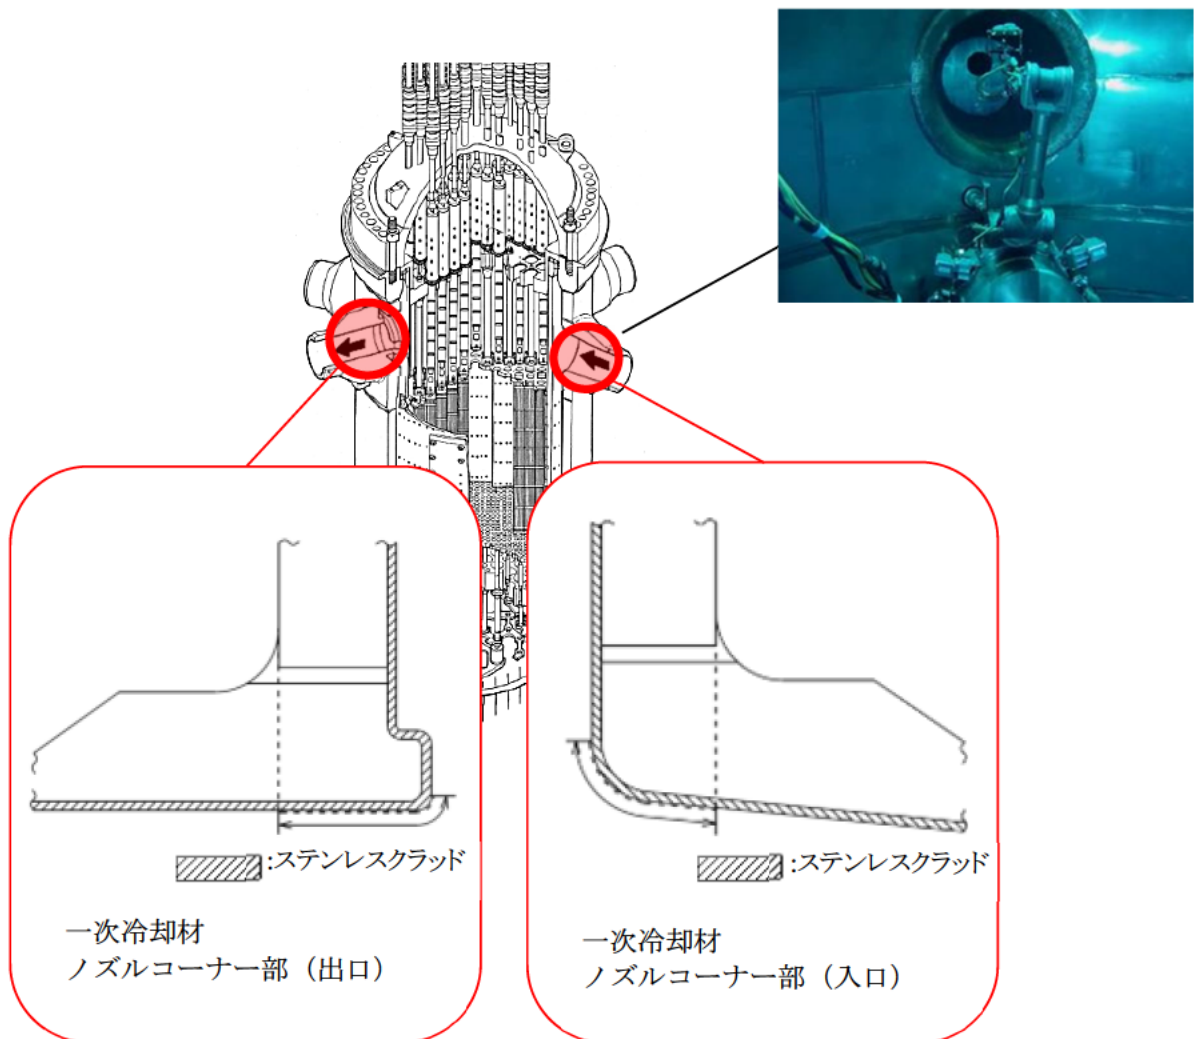
図3.2.2.1 試験対象(一次冷却材ノズルコーナー部)及び探傷画像(イメージ)

透磁率変化（溶接金属中のフェライト偏析などによる局所的な材質のばらつき等により生ずる）に起因したノイズ信号及び形状変化によるノイズ信号が検出されたものの、割れに起因した欠陥信号は検出されなかった。

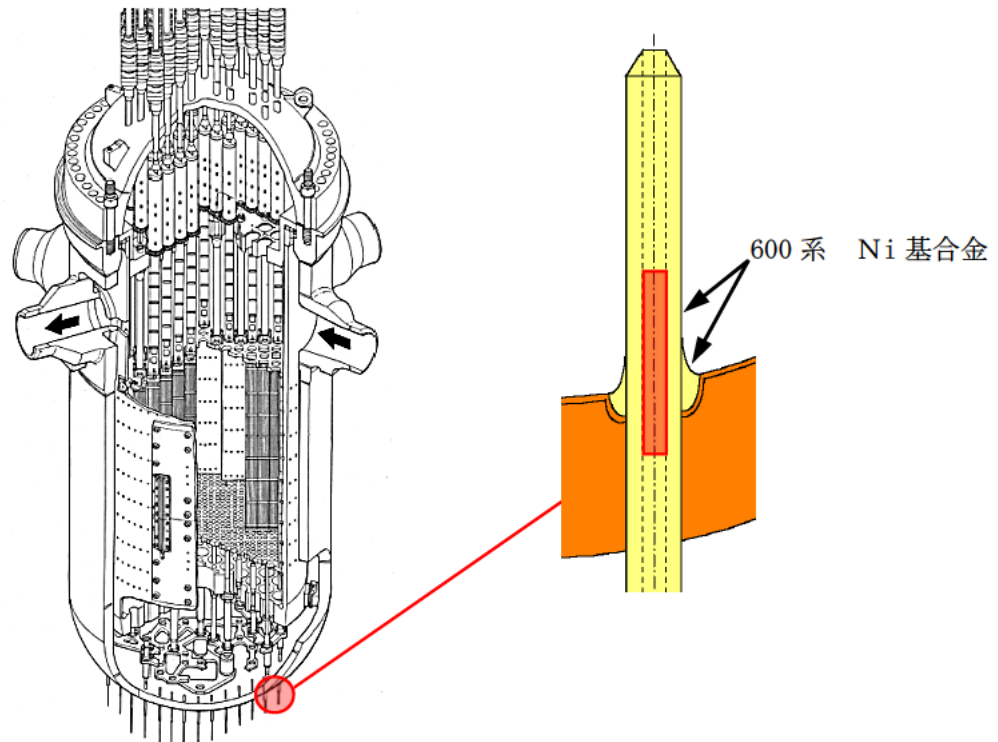
図3.3.1.2 試験対象 (BMI)

今回の特別点検では、SCCの発生が懸念されるBMI内面の熱影響部、及び溶接部を試験範囲（図3.3.1.2）とすることで、WJPによるSCCに対する予防保全対策の有効性を確認している。

炉内計装筒内面に対するECTでは、透磁率変化に起因したノイズ信号はほとんどなく、割れに起因した欠陥信号も検出されなかった。溶接部については、0.025mm幅のワイヤが識別可能な目視試験（MVT-1）により、割れ状の欠陥がないことを確認できた。

今回の特別点検では、BMI内面ECT、溶接部MVT-1により欠陥が認められなかったことから、WJPは600系Ni基合金のSCCに対する予防保全対策として有効に機能していることを確認できた。
