川内原子力発電所1号炉審査資料	
資料番号	QSN1-PLM40-特別点検 (RV)
提出年月日	2022年10月26日

川内原子力発電所1号炉 特別点検  
(原子炉容器)

補足説明資料

2022年10月26日  
九州電力株式会社

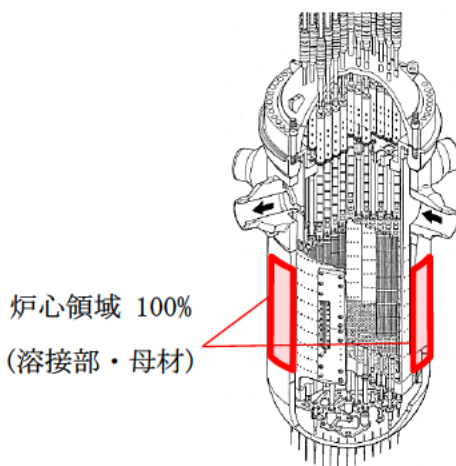
図3.1.2.1 試験対象（炉心領域）

試験対象は図3.1.2.1に示すとおり、維持規格（JSME S NA1-2008）A-5210の定義に従い、炉心の有効高さを直接囲んでいる範囲とした。試験対象範囲における原子炉容器内表面の中性子照射量は、2020年3月末時点で $4.65 \times 10^{19} \text{n/cm}^2 (E > 1 \text{MeV})$ 、運転開始後60年時点で $8.85 \times 10^{19} \text{n/cm}^2 (E > 1 \text{MeV})$ 程度と評価している。また、試験部の材質は、ASME SA533 Gr.B Class1である。なお、実際の探傷は、炉心領域を十分包含できるように、炉心領域外にある出入口ノズルコーナー部や炉心支持金物に干渉しないレベルで拡大して行なっており、中性子照射量として $1 \times 10^{17} \text{n/cm}^2 (E > 1 \text{MeV})$ を超える範囲を概ねカバーできている。

この点検により、斜角法70° でDAC20%を越える反射波は検出されなかったことから、PTS評価の観点から考慮すべき欠陥が原子炉容器内表面近傍に無く、既往のPTS評価で安全側に包含できていることを確認できた。

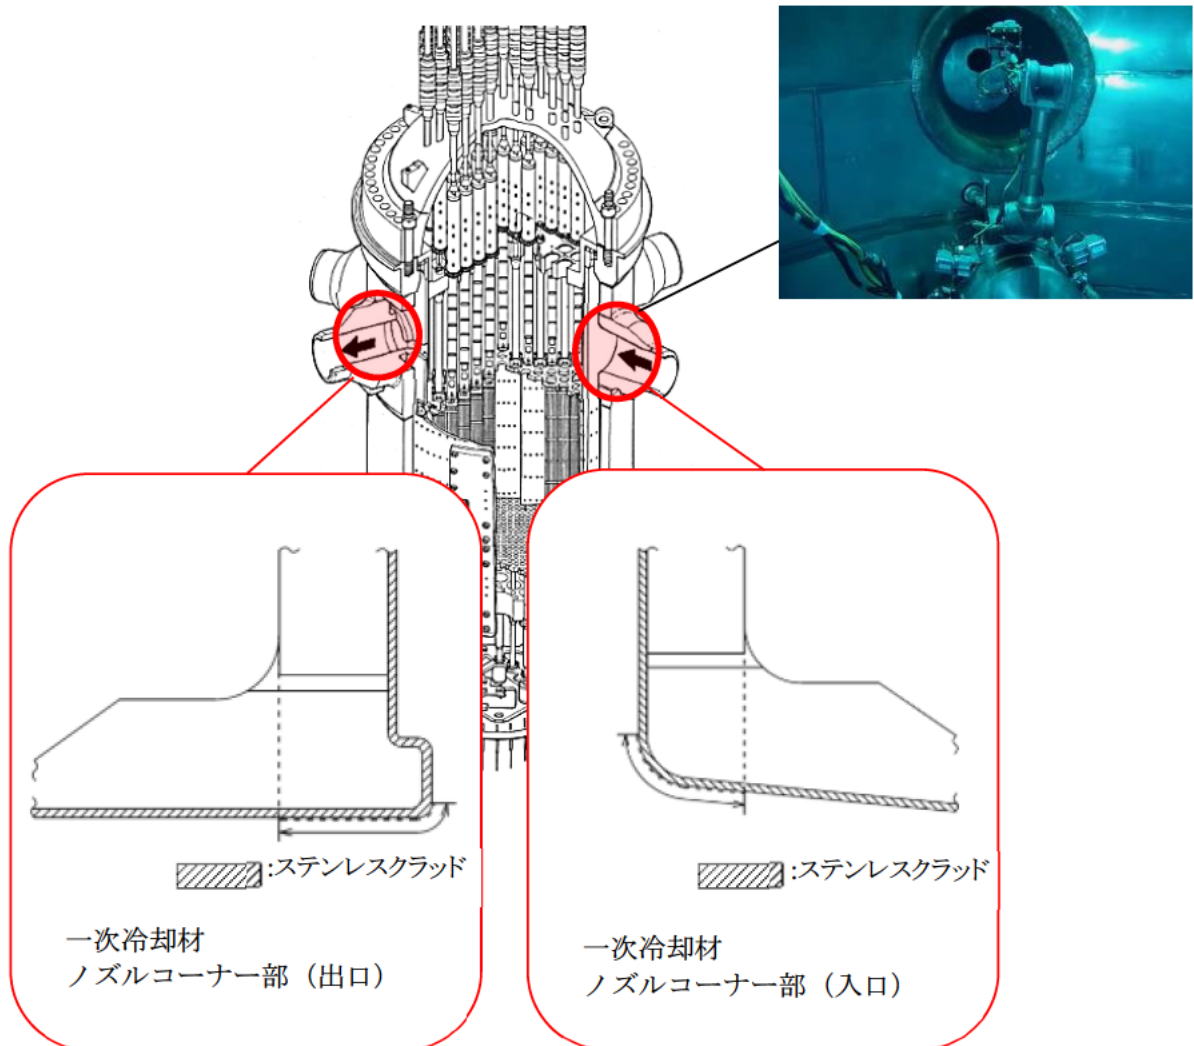
図3.2.2.1 試験対象(一次冷却材ノズルコーナー部)及び探傷画像(イメージ)

入口管台・出口管台の全数（入口管台3箇所、出口管台3箇所）を試験対象として選定している。一次冷却材ノズルコーナー部として、維持規格（JSME S NA1-2008）の表IB-2500-4（項目B3.20 カテゴリB-D）に記載されている原子炉容器管台内面の丸みの部分を対象に、この範囲のクラッド内表面を試験対象範囲とした。（図3.2.2.1）

透磁率変化（溶接金属中のフェライト偏析などによる局所的な材質のばらつき等により生ずる）に起因したノイズ信号及び形状変化によるノイズ信号が検出されたものの、割れに起因した欠陥信号は検出されなかった。

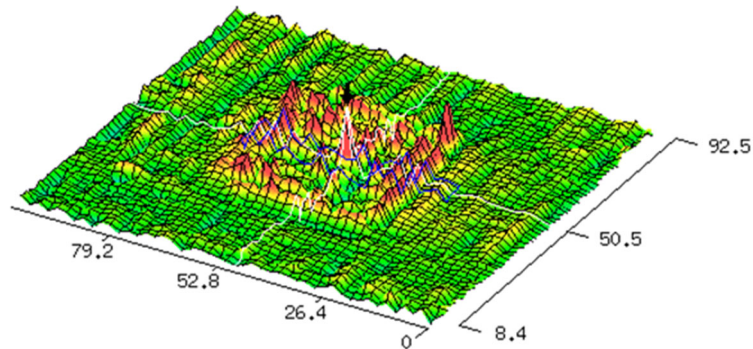
図 3.2.4.2 通常型プローブによる波形例

特別点検に際し、疲労き裂を付与した試験片を製作し、クラッド表面に開口する1mm程度の疲労き裂を十分検出できることを確認している（図3.2.4.1～3）。

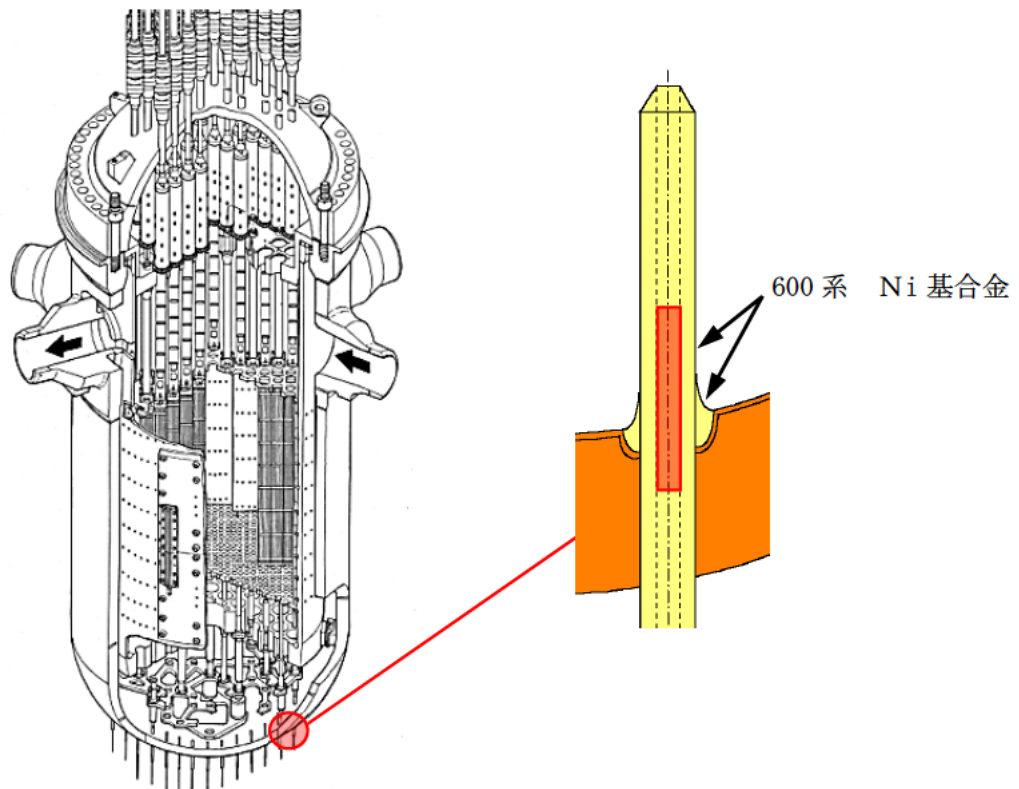
図3.3.1.2 試験対象 (BMI)

今回の特別点検では、SCCの発生が懸念されるBMI内面の熱影響部、及び溶接部を試験範囲（図3.3.1.2）とすることで、WJPによるSCCに対する予防保全対策の有効性を確認している。

炉内計装筒内面に対するECTでは、透磁率変化に起因したノイズ信号はほとんどなく、割れに起因した欠陥信号も検出されなかった。溶接部については、0.025mm幅のワイヤが識別可能な目視試験（MVT-1）により、割れ状の欠陥がないことを確認できた。
