# 志賀原子力発電所2号炉 敷地の地質・地質構造について

## 補足資料 (1/2)

2022年11月28日  
北陸電力株式会社

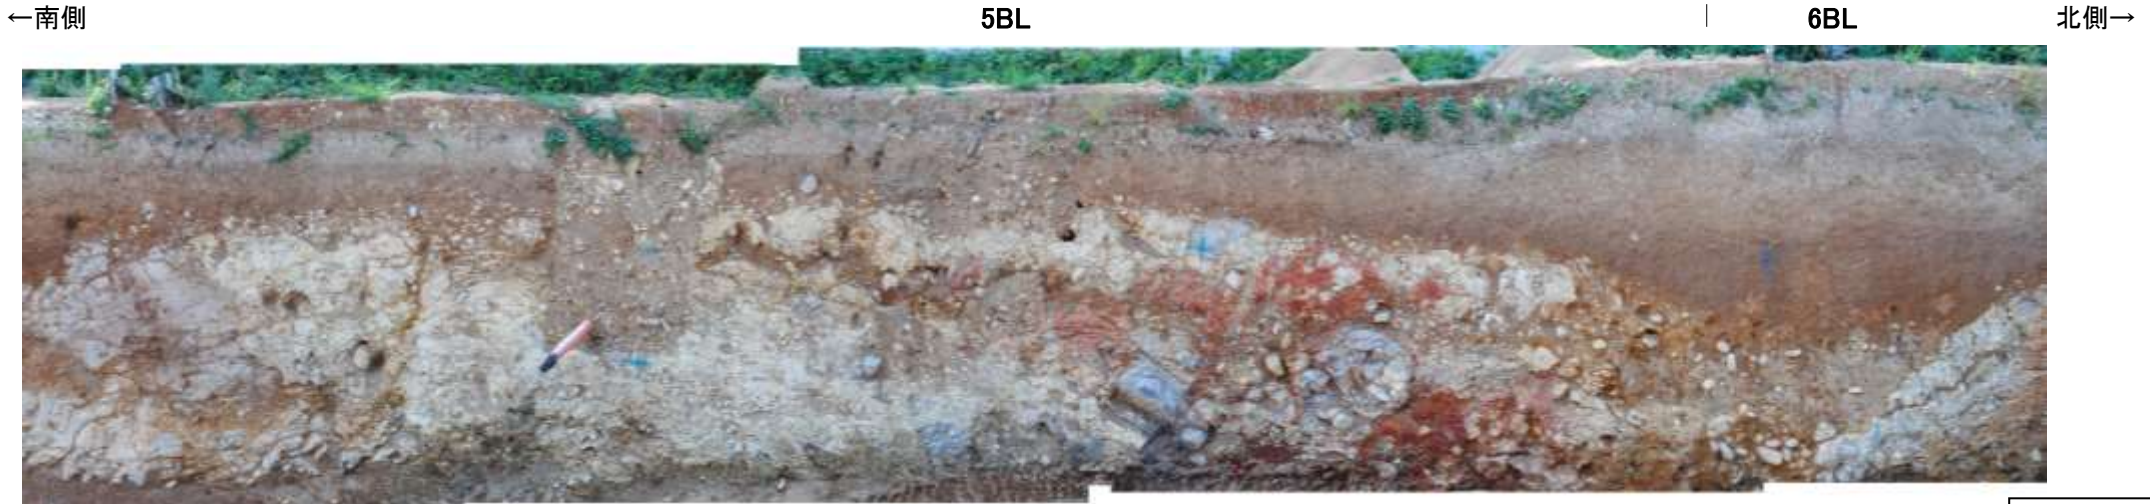
防潮堤設置時写真[5BL, 6BL]①

・防潮堤基礎[5BL]には、断層は認められない。

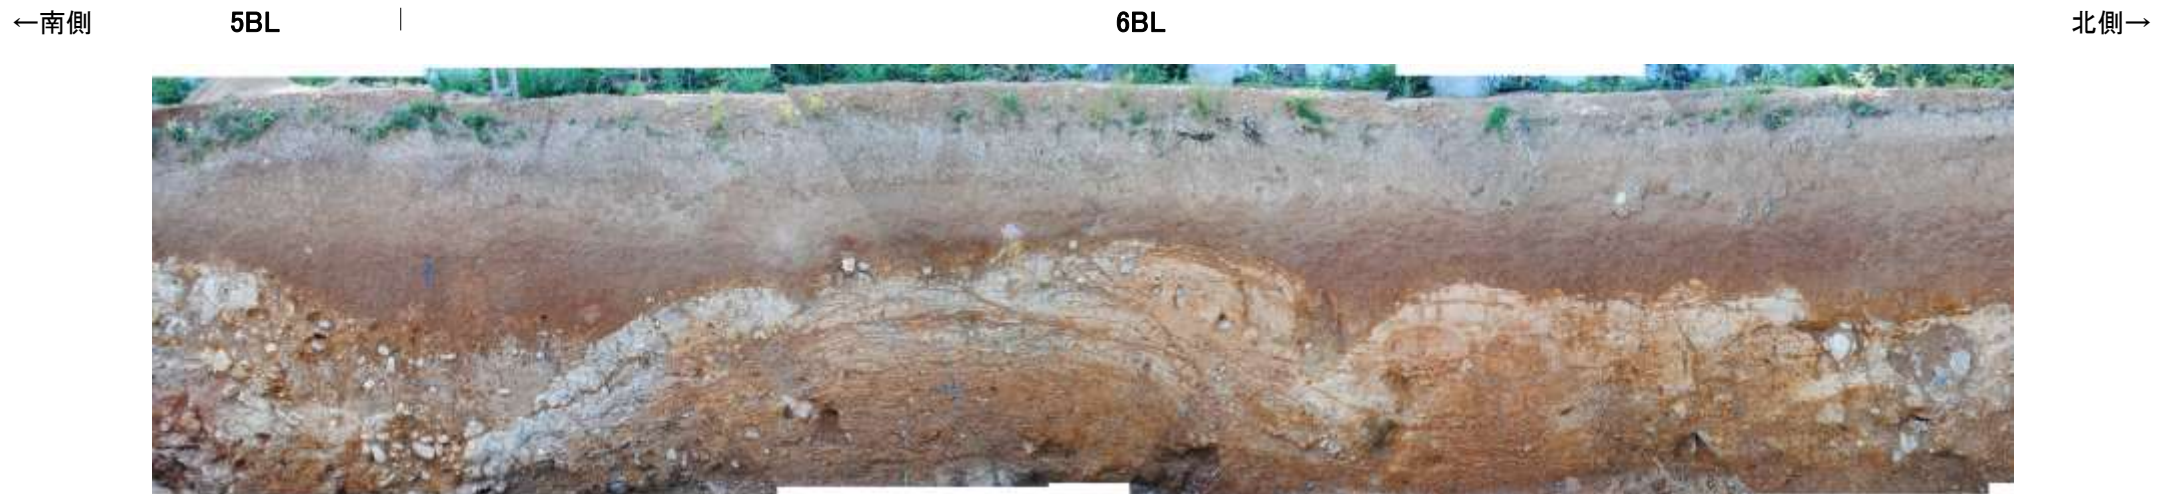
防潮堤設置時写真[5BL, 6BL]②

・防潮堤基礎[6BL]には、断層は認められない。

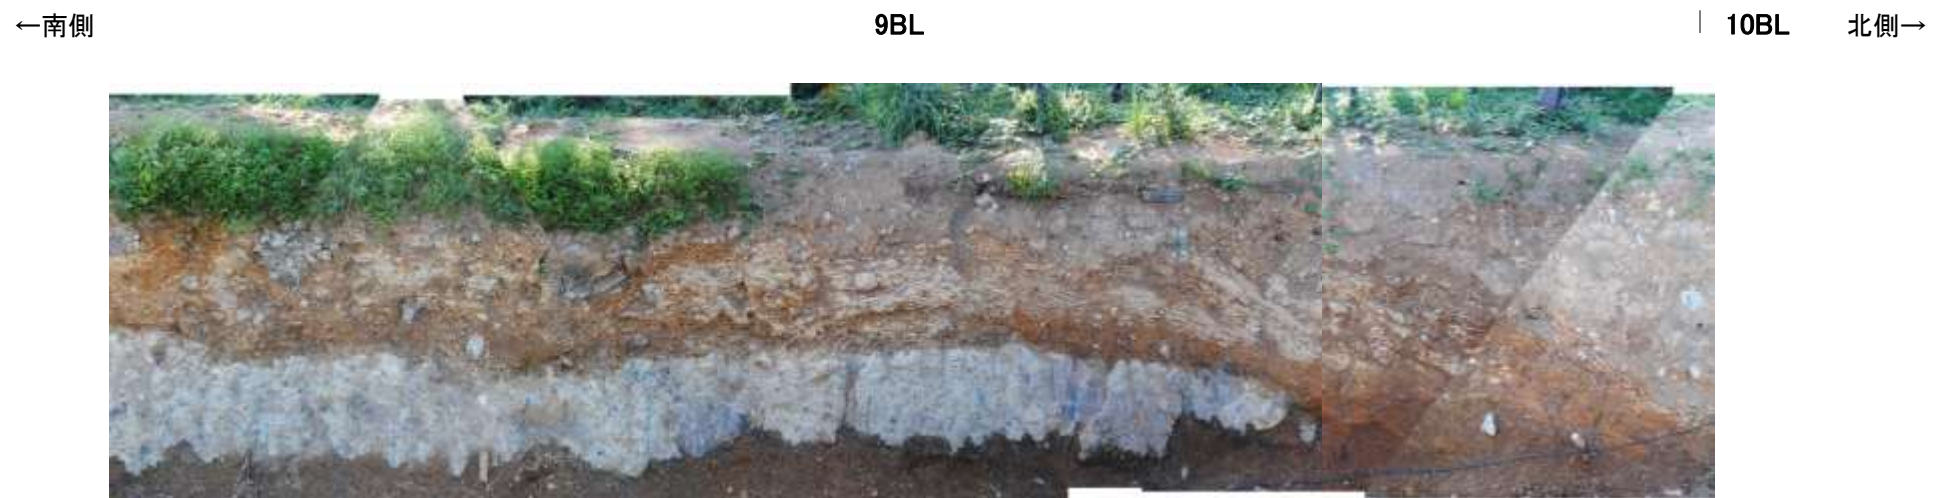
防潮堤設置時写真[9BL, 10BL]①

・防潮堤基礎[9BL]には、断層は認められない。

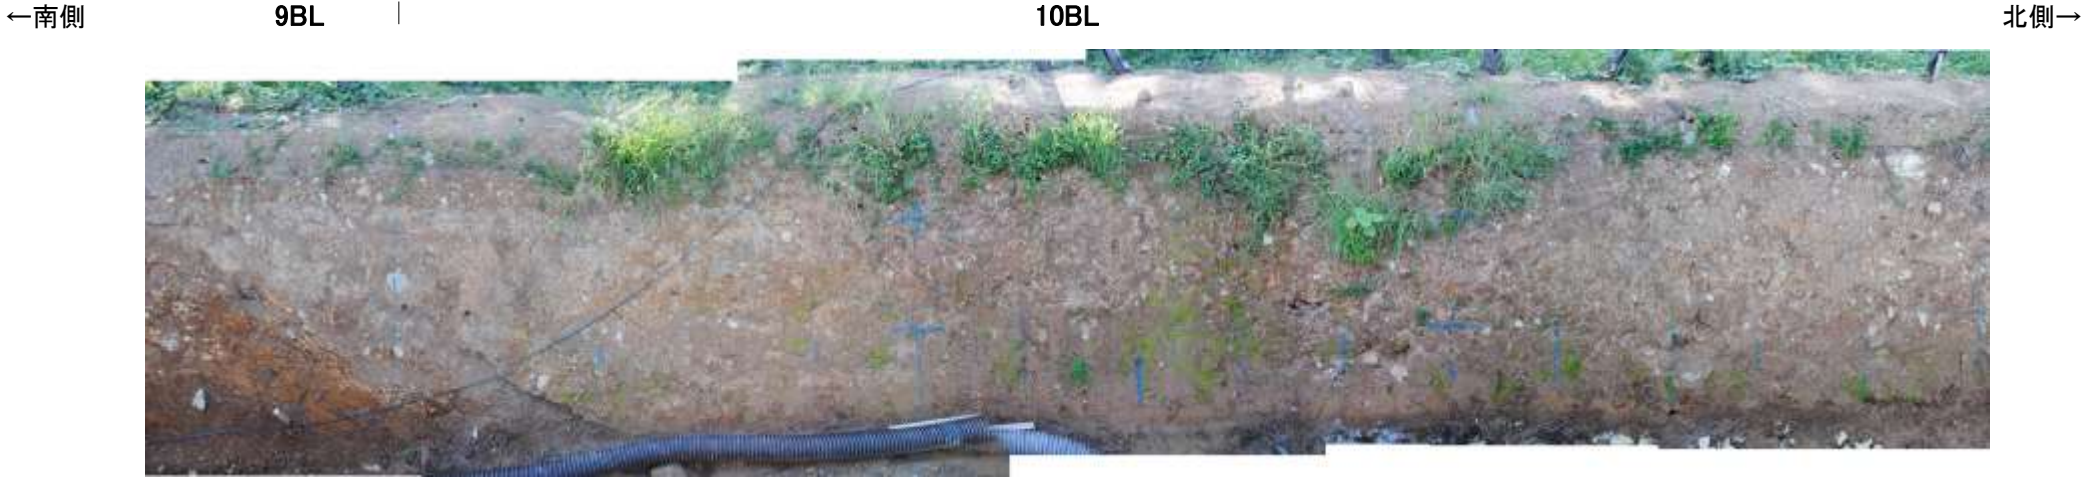
防潮堤設置時写真[9BL, 10BL]②

・防潮堤基礎[10BL]には、断層は認められない。

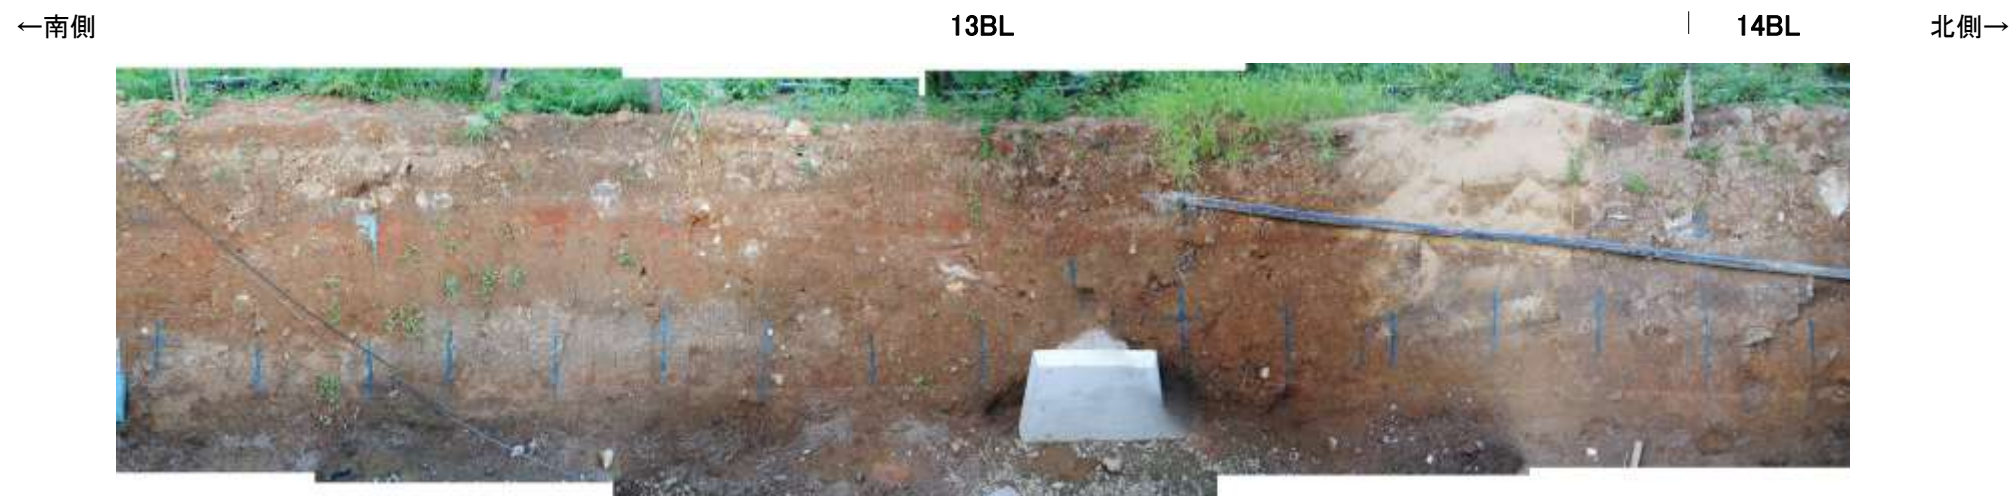
防潮堤設置時写真[13BL, 14BL]①

・防潮堤基礎[13BL]には、断層は認められない。

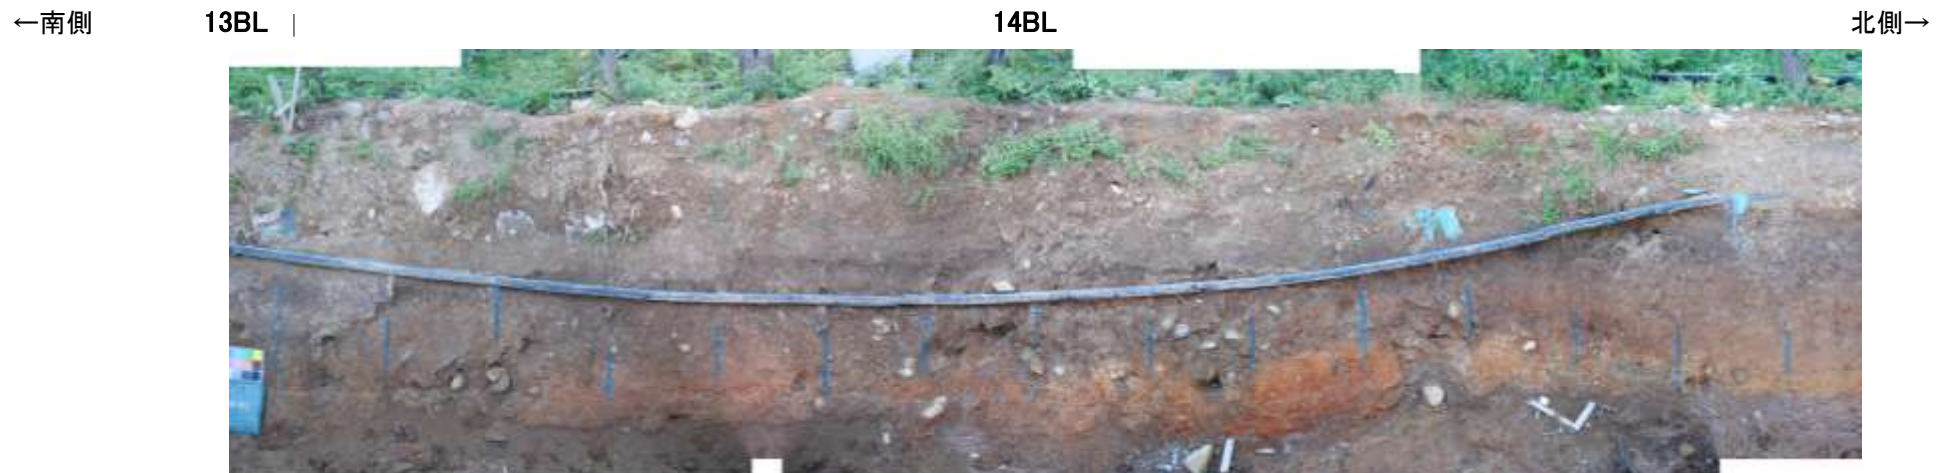
防潮堤設置時写真[13BL, 14BL]②

・防潮堤基礎[14BL]には、断層は認められない。

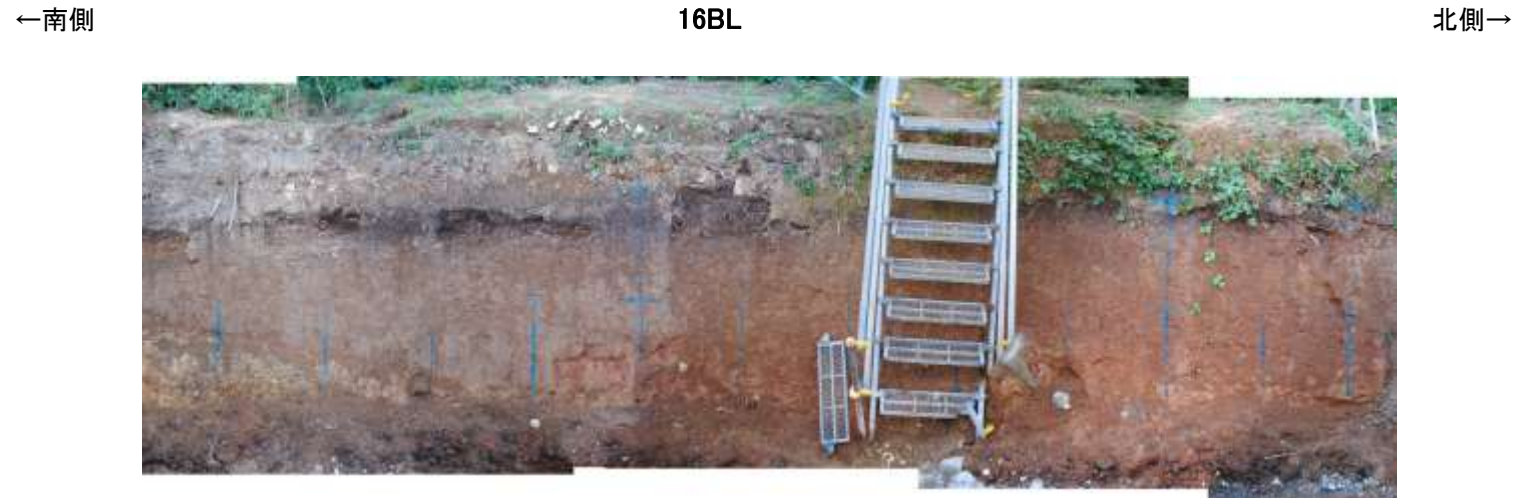
防潮堤設置時写真[16BL]

・防潮堤基礎[16BL]には、断層は認められない。

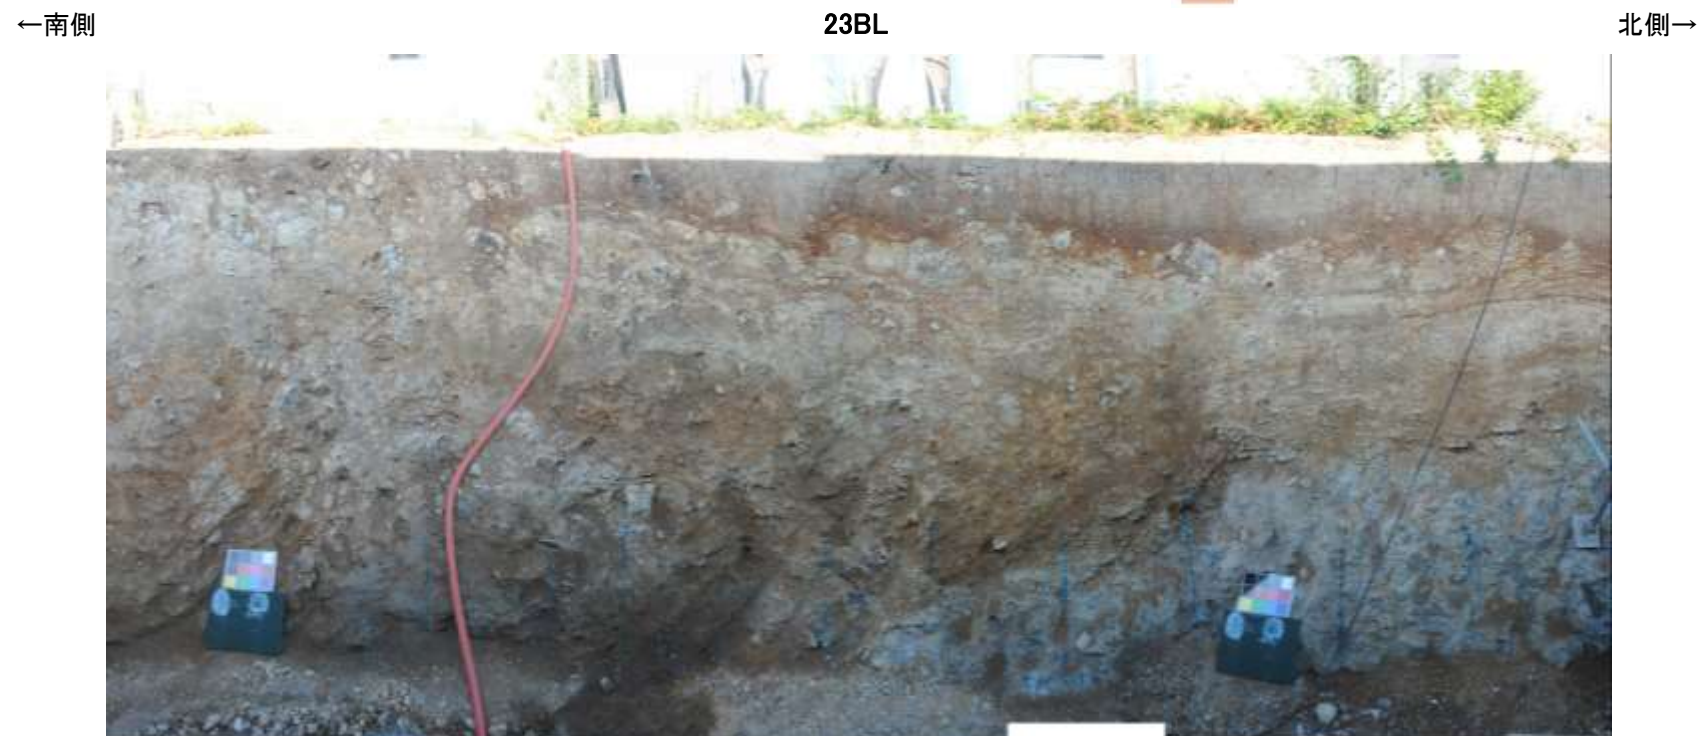
防潮堤設置時写真[23BL]

・防潮堤基礎[23BL]には、断層は認められない。

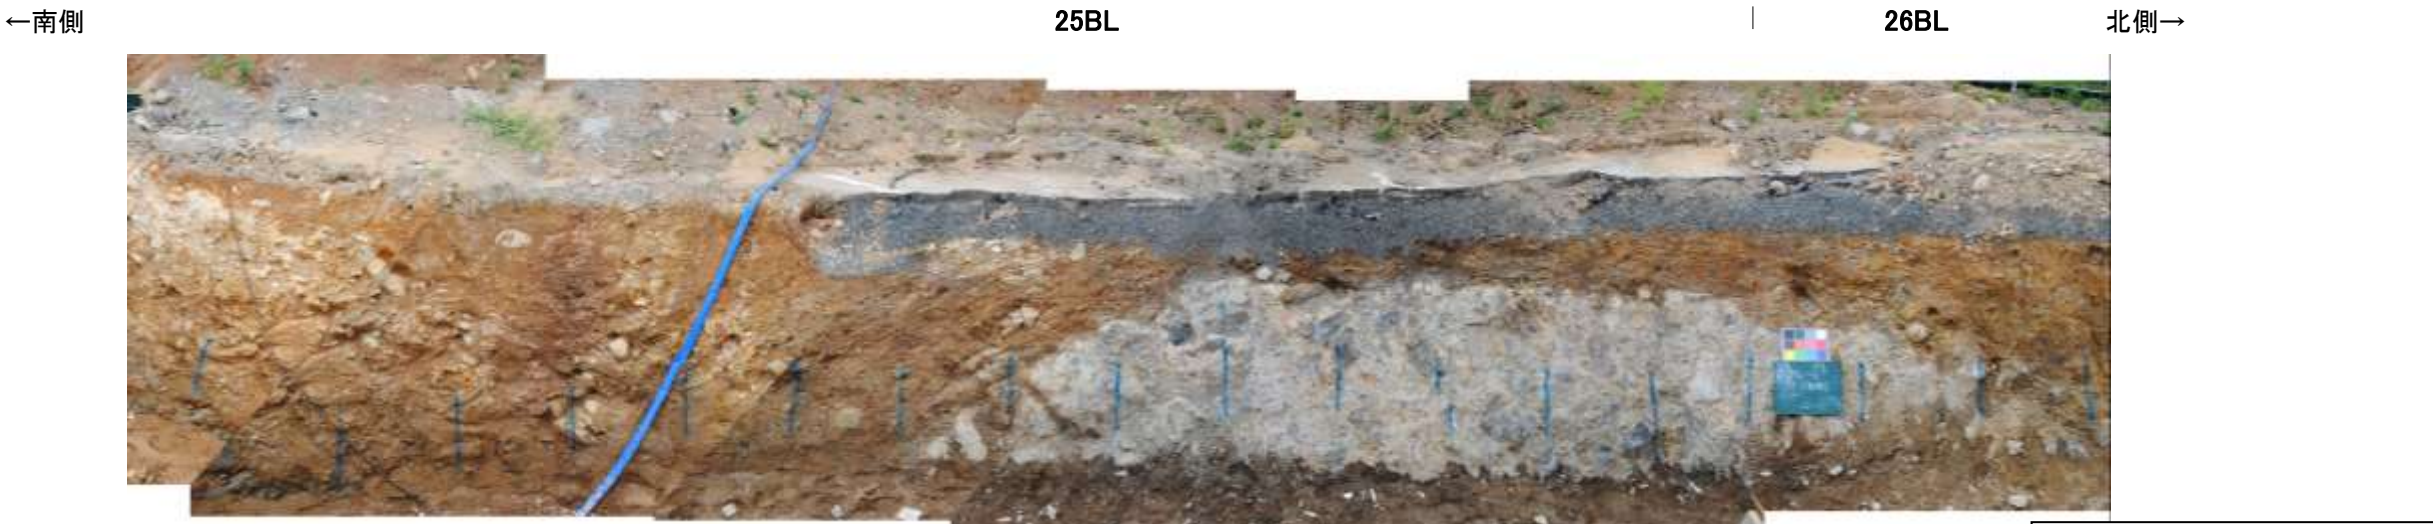
防潮堤設置時写真[25BL, 26BL]①

・防潮堤基礎[25BL]には、断層は認められない。

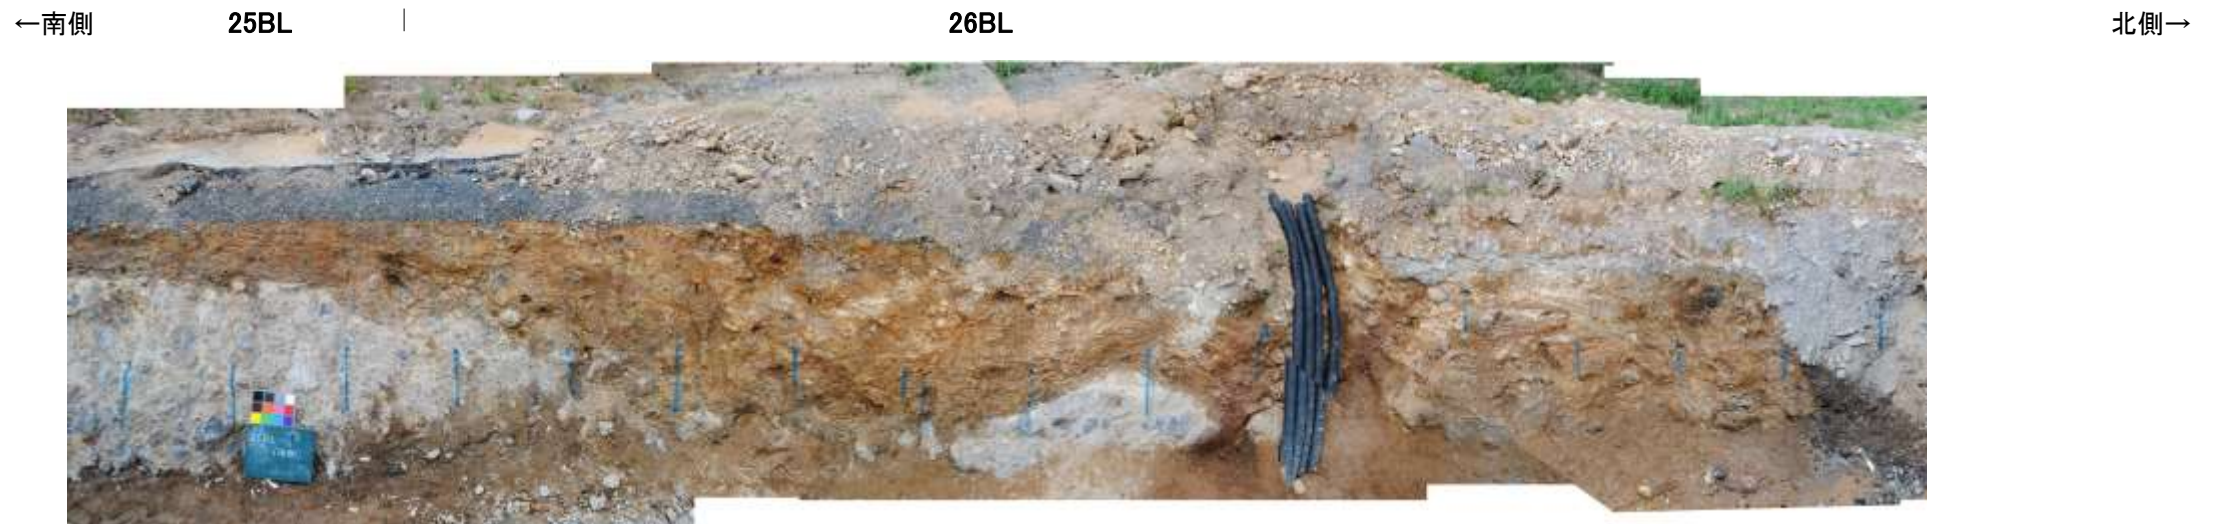
防潮堤設置時写真[25BL, 26BL]②

・防潮堤基礎[26BL]には、断層は認められない。

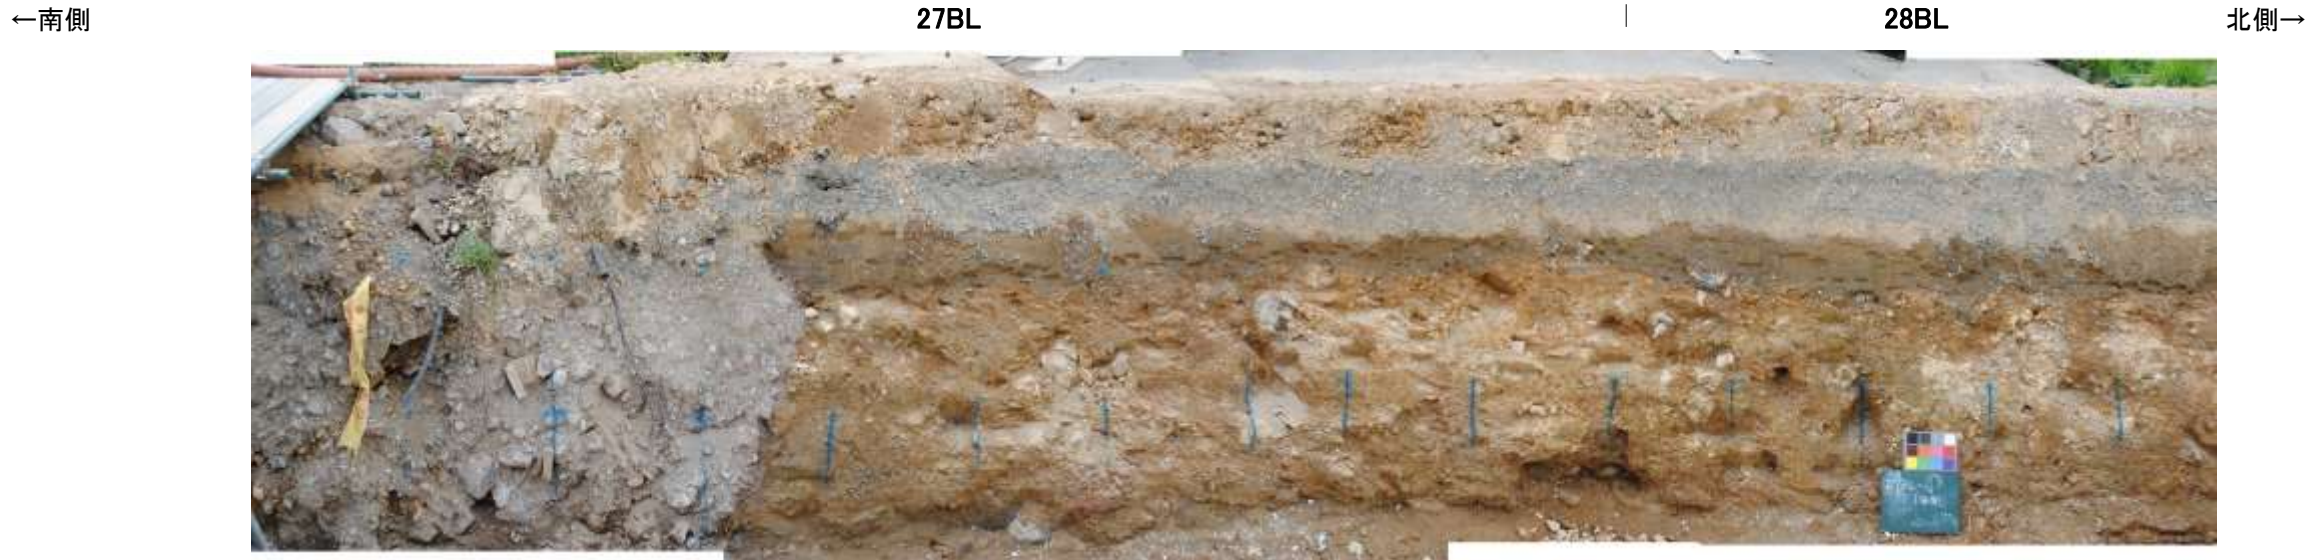
防潮堤設置時写真[27BL, 28BL]①

・防潮堤基礎[27BL]には、  
断層は認められない。

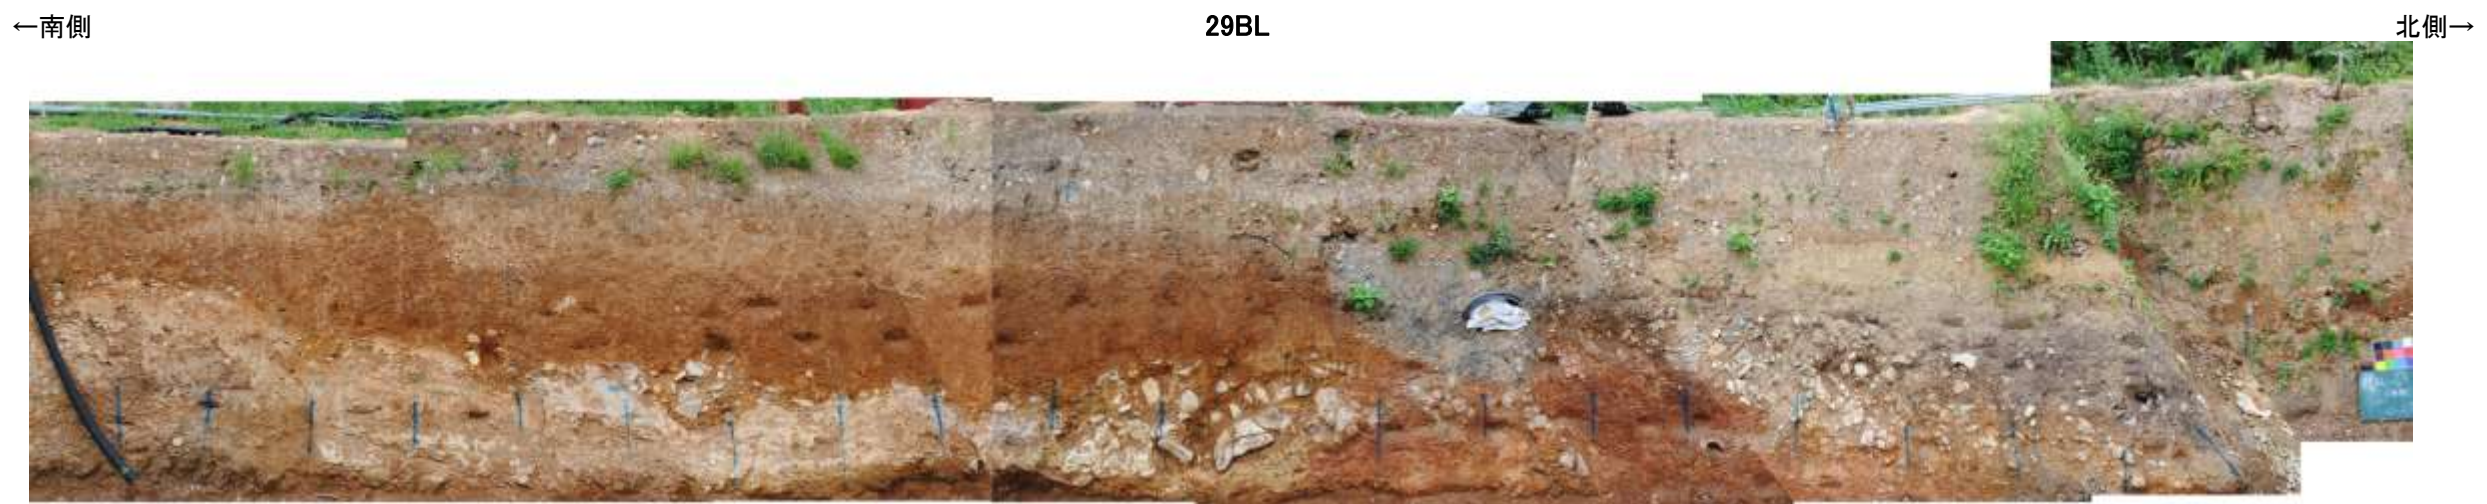
防潮堤設置時スケッチ[29BL]

・防潮堤基礎[29BL]には、断層は認められない。

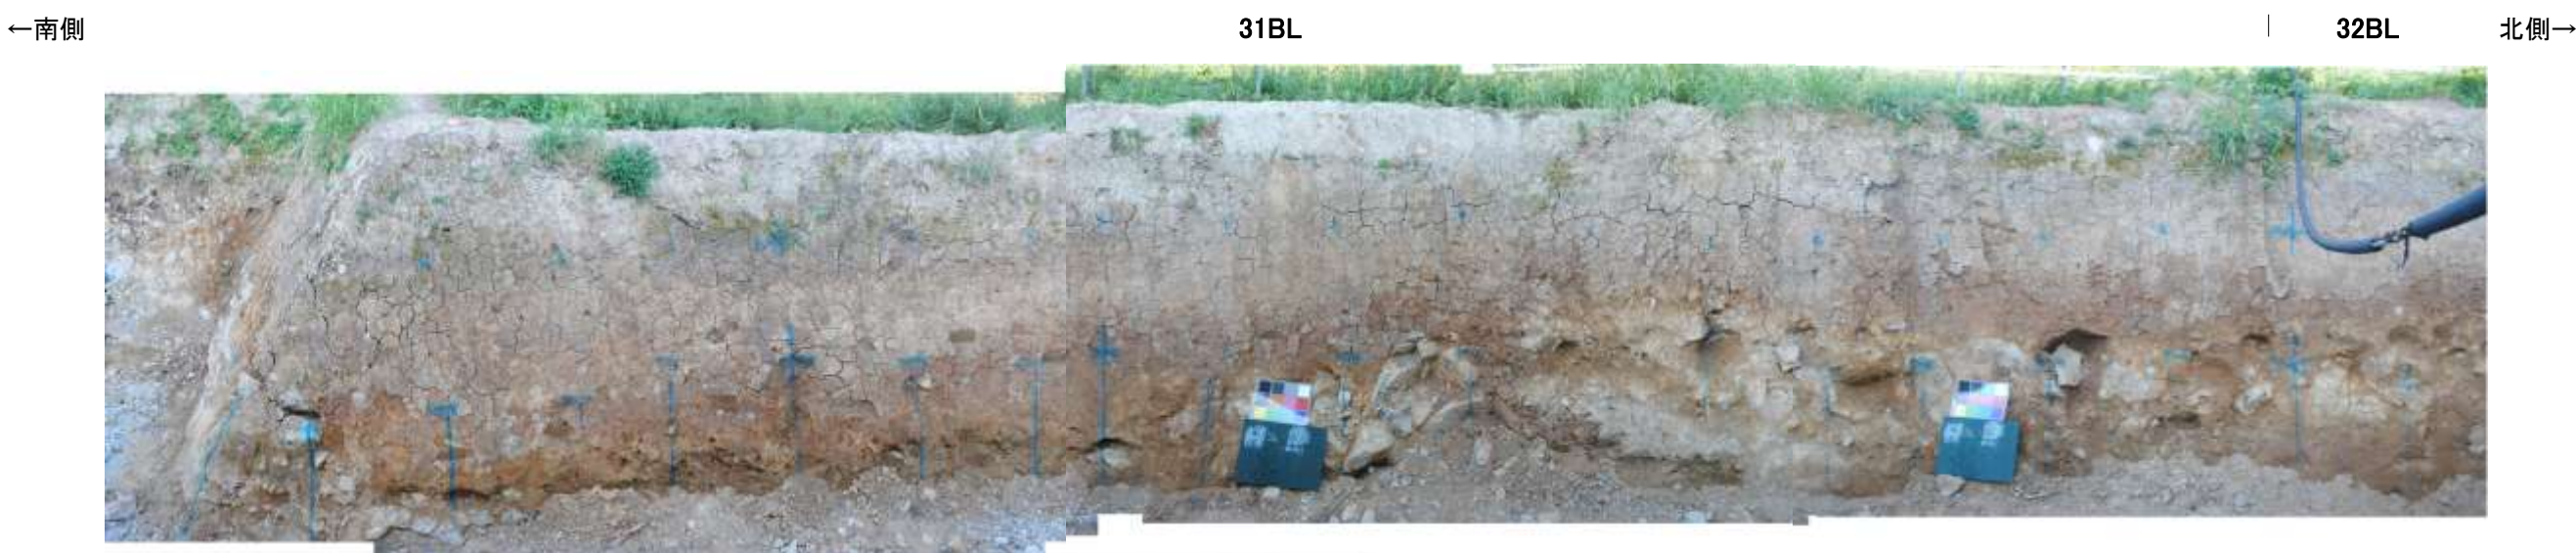
防潮堤設置時写真[31BL, 32BL]①

・防潮堤基礎[31BL]には、断層は認められない。

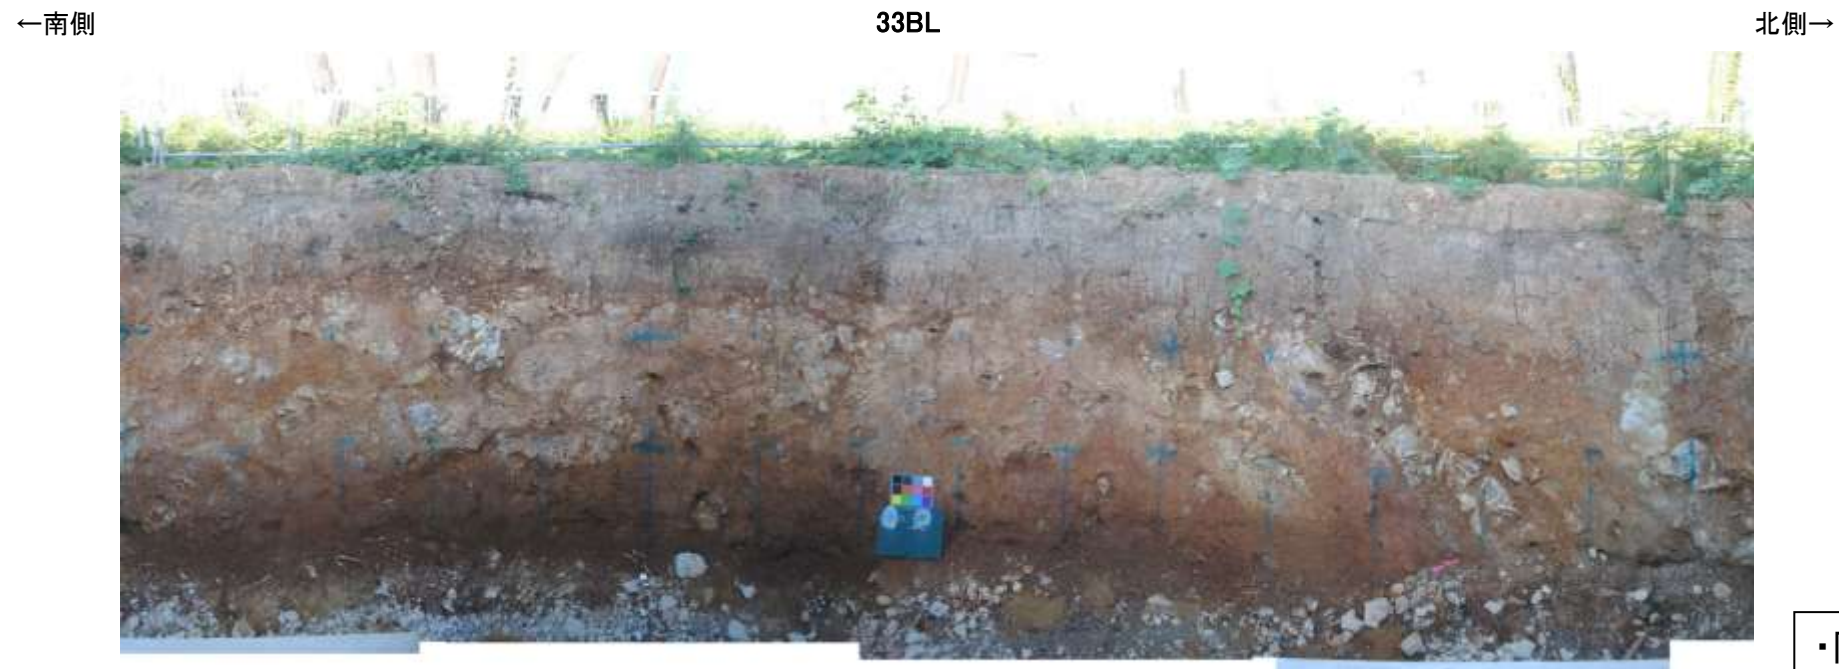
防潮堤設置時写真[33BL]

・防潮堤基礎[33BL]には、断層は認められない。

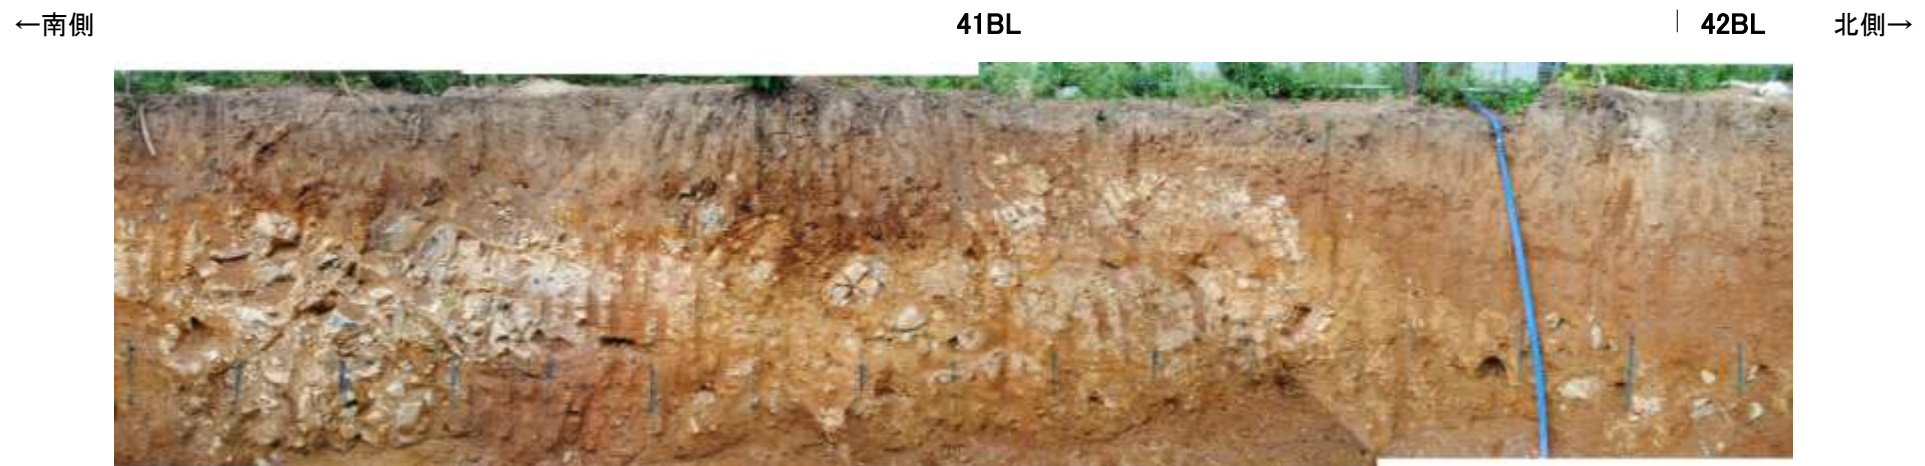
防潮堤設置時写真[41BL, 42BL]①

・防潮堤基礎[41BL]には、断層は認められない。

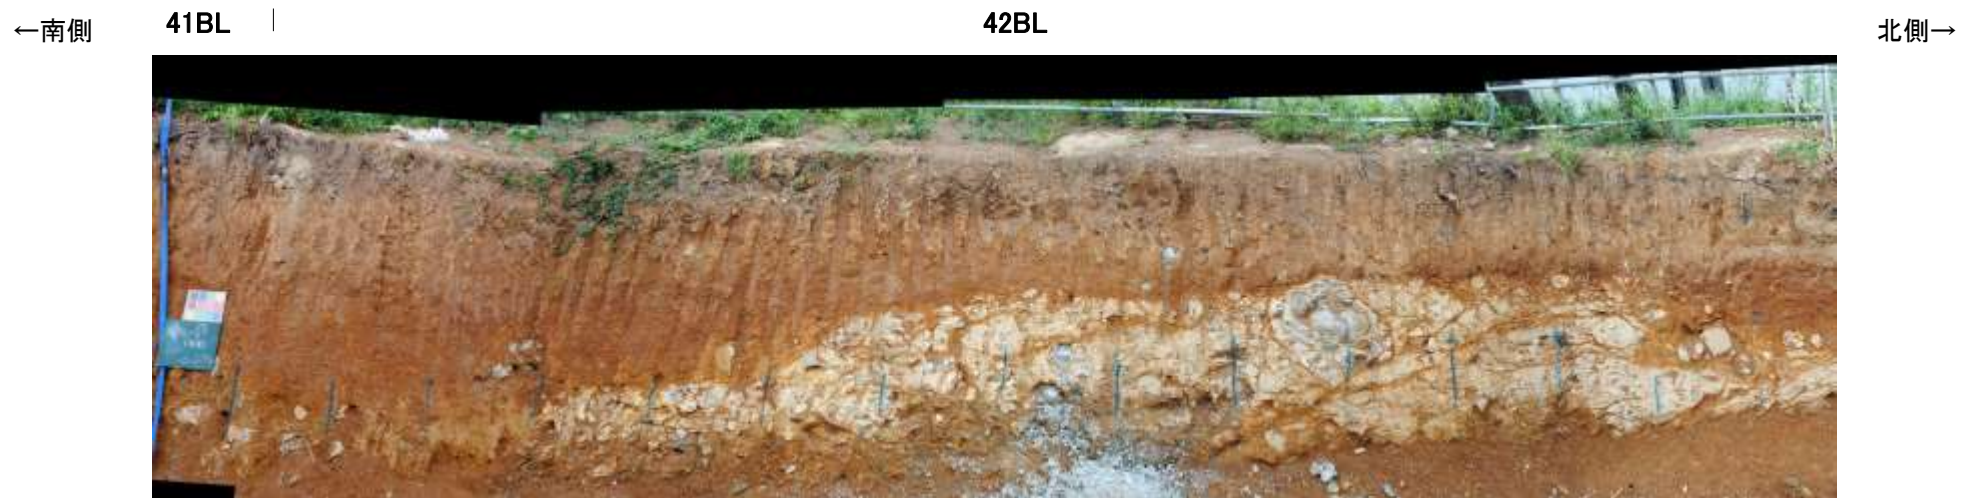
防潮堤設置時写真[41BL, 42BL]②

・防潮堤基礎[42BL]には、断層は認められない。

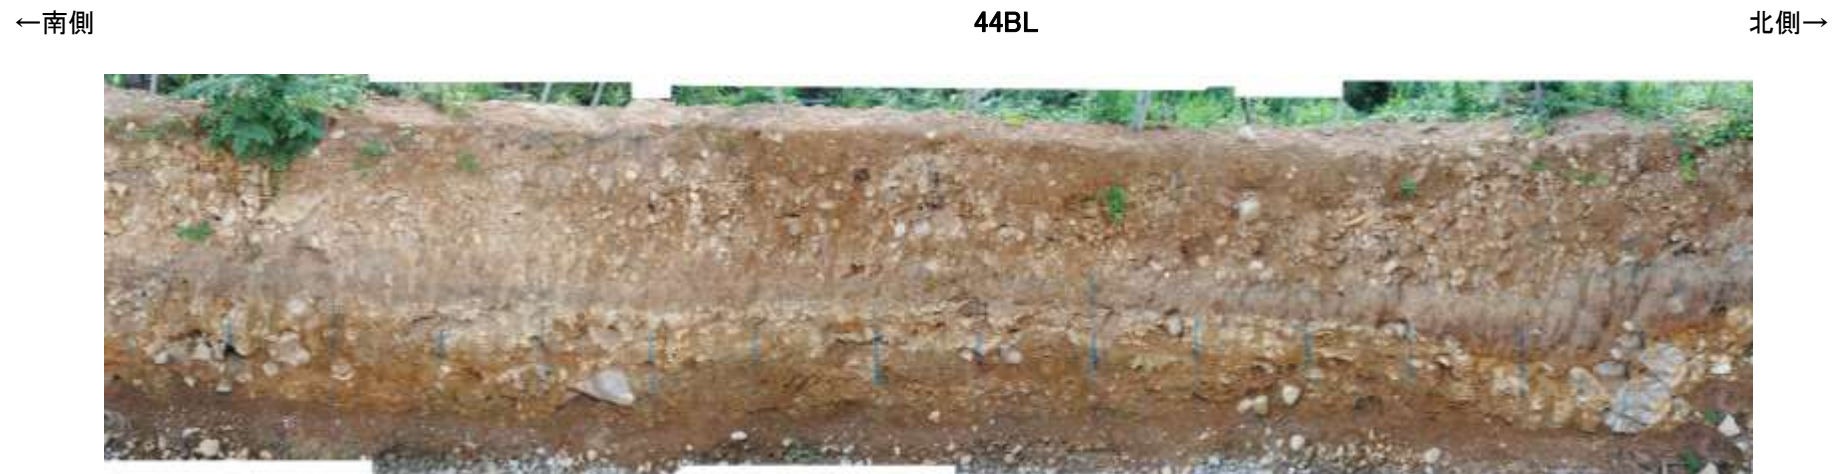
防潮堤設置時写真[44BL]

・防潮堤基礎[44BL]には、断層は認められない。

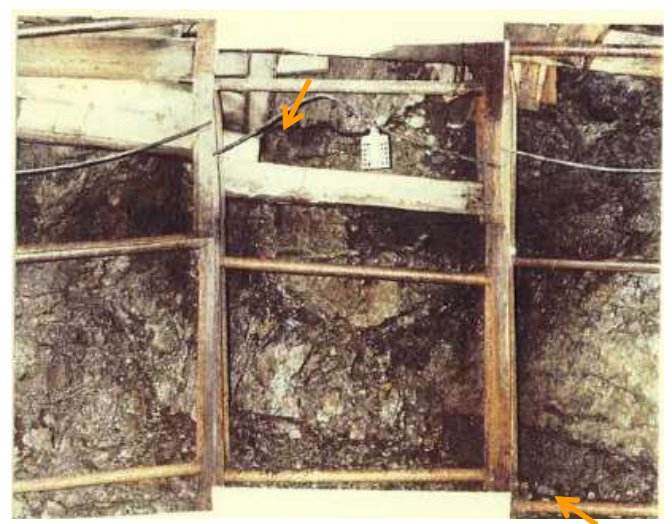
試掘坑調査結果  
(1号炉試掘坑C 68~70m付近)(北側側壁)

①岩片混じりの粘土※1。  
厚さ0.1~3cm。赤褐色ないし黄褐色を呈する。走向傾斜はN70° W/80° NE。

この事例における破碎部の幅は5cm(①+③-1)である。
