志賀原子力発電所1号機 高圧炉心スプレィディーゼル発電機過給機の 点検結果について（報告）

東京電力ホールディングス株式会社柏崎刈羽原子力発電所1号機で発生した非常用ディーゼル発電機（B）過給機軸固着事象に関連し、2022年11月から同年12月にかけて志賀原子力発電所1号機高圧炉心スプレィディーゼル発電機（以下「HPCS D/G」という。）過給機の点検を実施したことから、その点検結果について報告する。

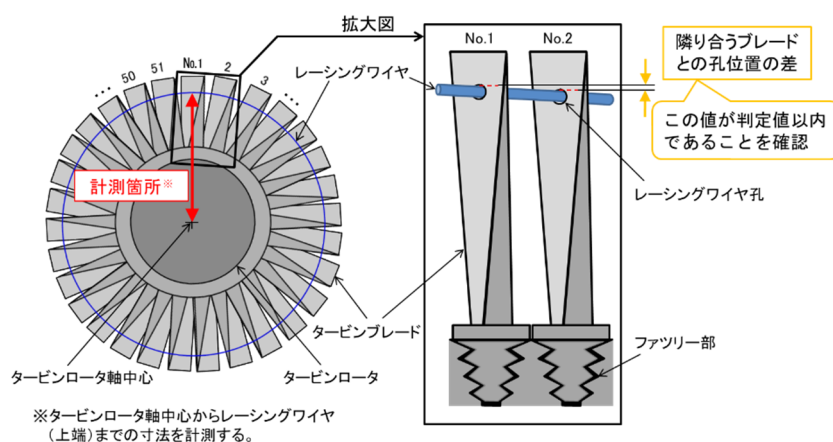
レーシングワイヤ孔計測位置概要図

本HPCS D/Gには発電機側及び反発電機側に過給機が設置されている。それぞれのタービンブレード（51枚）に対し、タービンロータ軸中心からレーシングワイヤ孔位置までの寸法を計測し、隣り合うブレードとの孔位置の差を計測する。

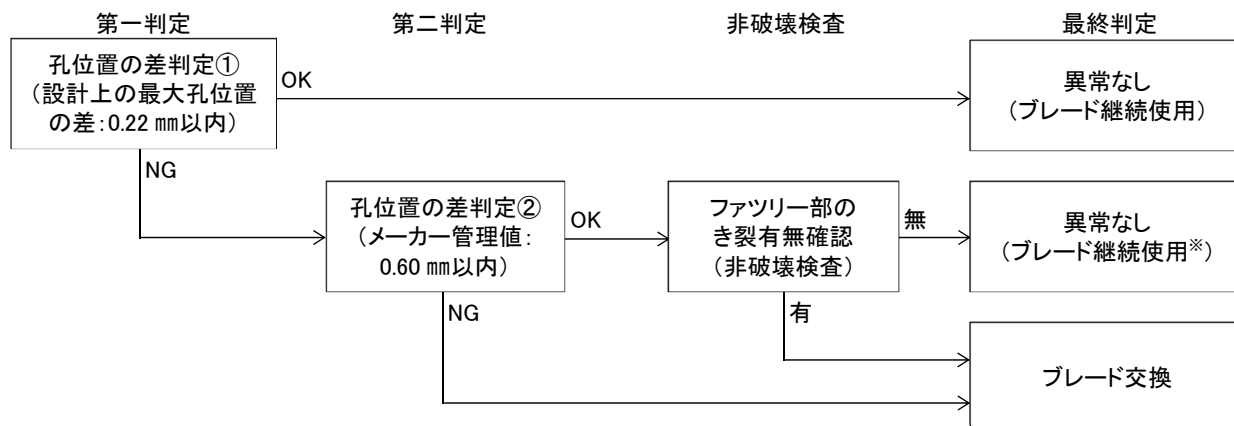
点検フロー

第一判定として計測した結果が設計上の最大孔位置の差（0.22 mm）以内であることを確認する。
第一判定の判定値を超えていた場合は、第二判定としてメーカー管理値（0.60mm）以内であり、かつ非破壊検査にてファツリー部にき裂が認められないことを確認する。

第二判定の判定値を超えていた場合、又は非破壊検査（超音波探傷試験）でき裂が認められた場合には、タービンブレードの交換を行う。

※今後の分解点検に合わせ、ファツリー部の非破壊検査を継続的に実施する。
