高浜発電所 4号機 原子炉自動停止について (原因調査の状況)

2023年2月27日

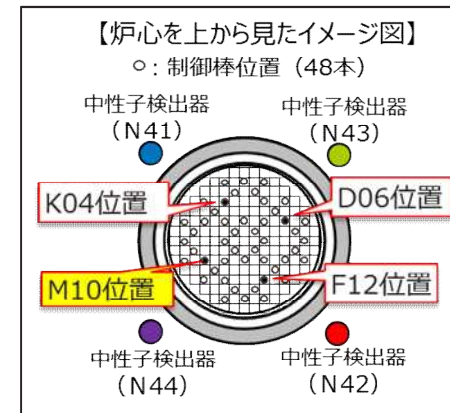
1 本 (M 1 0 位置) 挿入の N I S 出力

M 1 0 位置の制御棒を単独で挿入した場合、実機と同様に N 4 4 → N 4 1 → N 4 2 → N 4 3 の順で N I S 出力が低下し、実機の N I S 出力トレンドと同様の挙動であることを確認した。

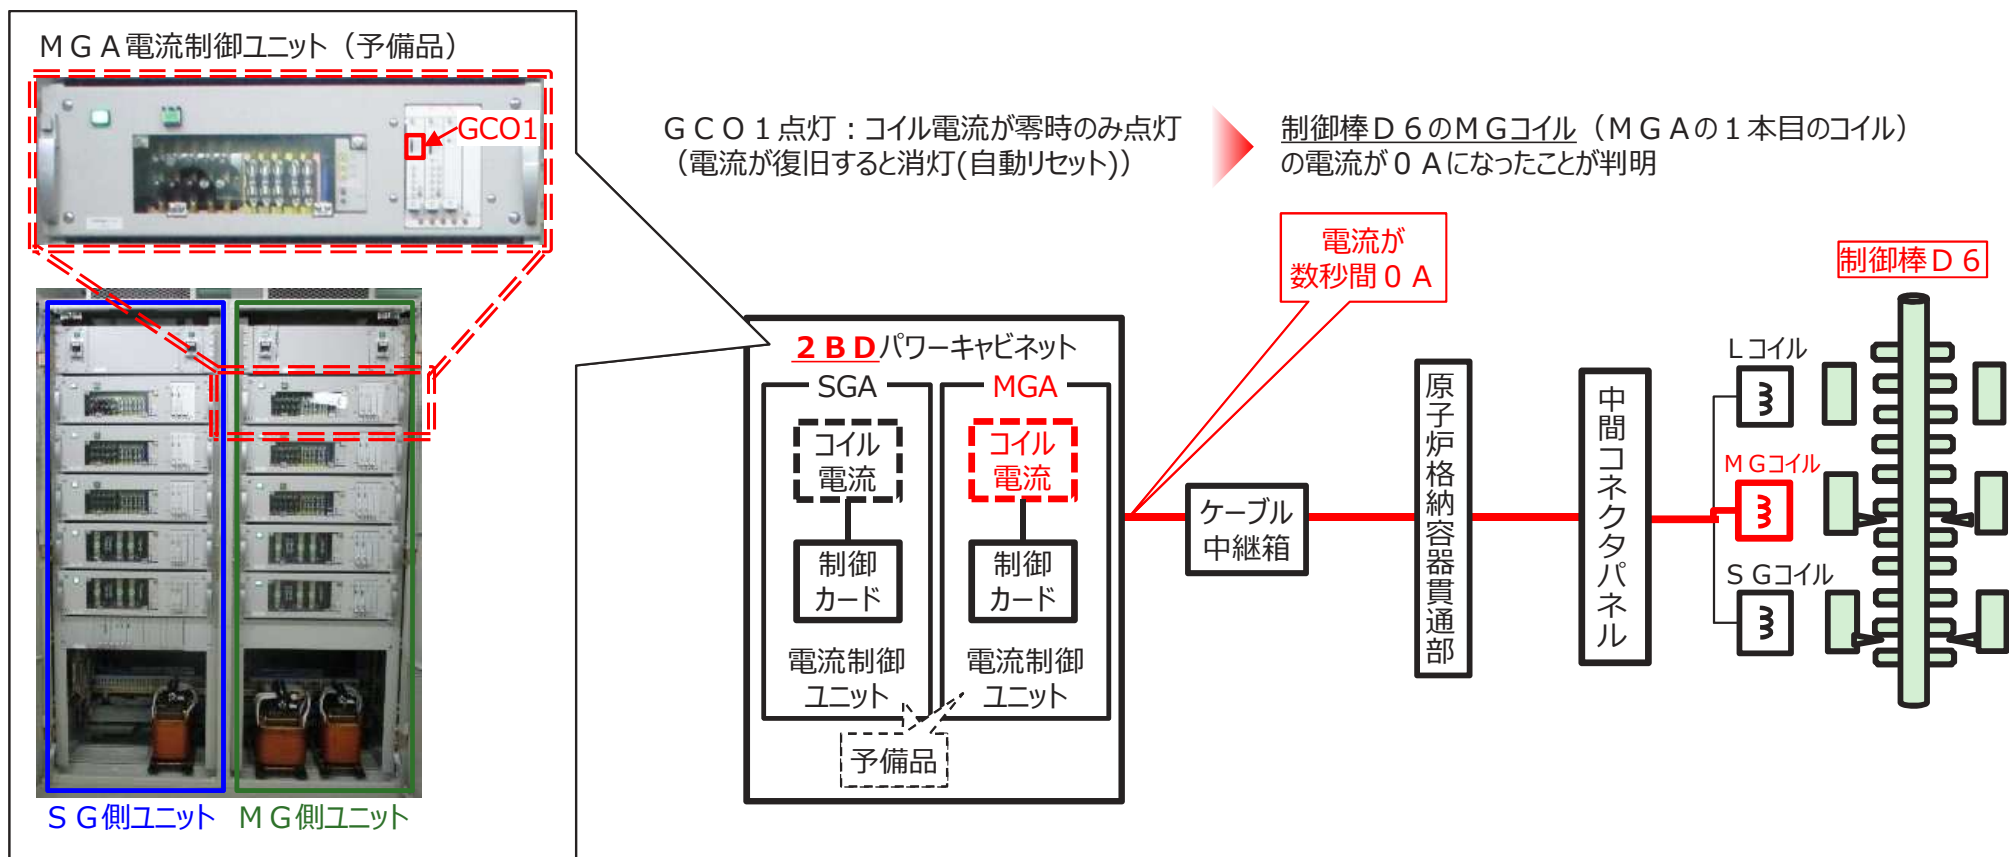
- メーカー工場詳細調査対象以外の範囲について、「CRDM重故障」警報の原因調査のために、2BD盤に予備品の電流制御ユニットを装着し、コイルの電流値等について計測器を用いて連続監視を行っていたところ、2月12日08:51に「CRDM重故障」警報が再発
- 直ちに現場確認を実施したところ、2BD盤で「重故障」表示灯が点灯しており、その盤内を確認すると、予備品を使用しているMGA電流制御ユニットにてD6制御棒の異常を示す「GCO1」の点灯を確認（その後、数秒後に消灯）
- 計測された電流波形データを確認したところ、2月12日08:51および09:02に、D6制御棒のMGコイル電流の変動が見られ、数秒間0Aとなっていることを確認

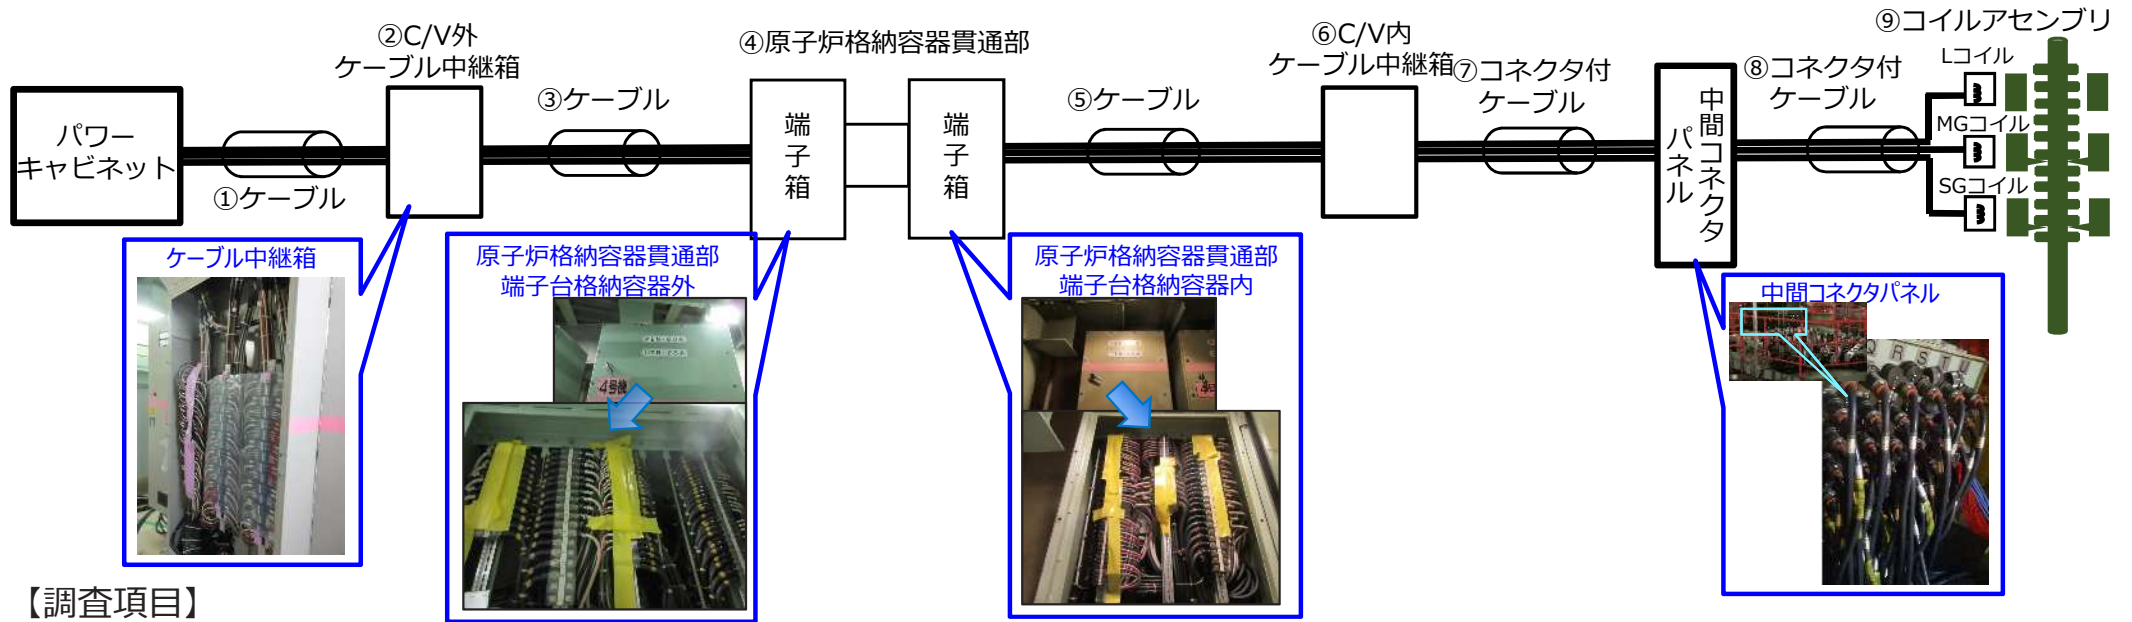
2 B D盤外のケーブルについて、各接続箇所での切り分けを実施し、詳細点検を実施した結果、異常はなかった。

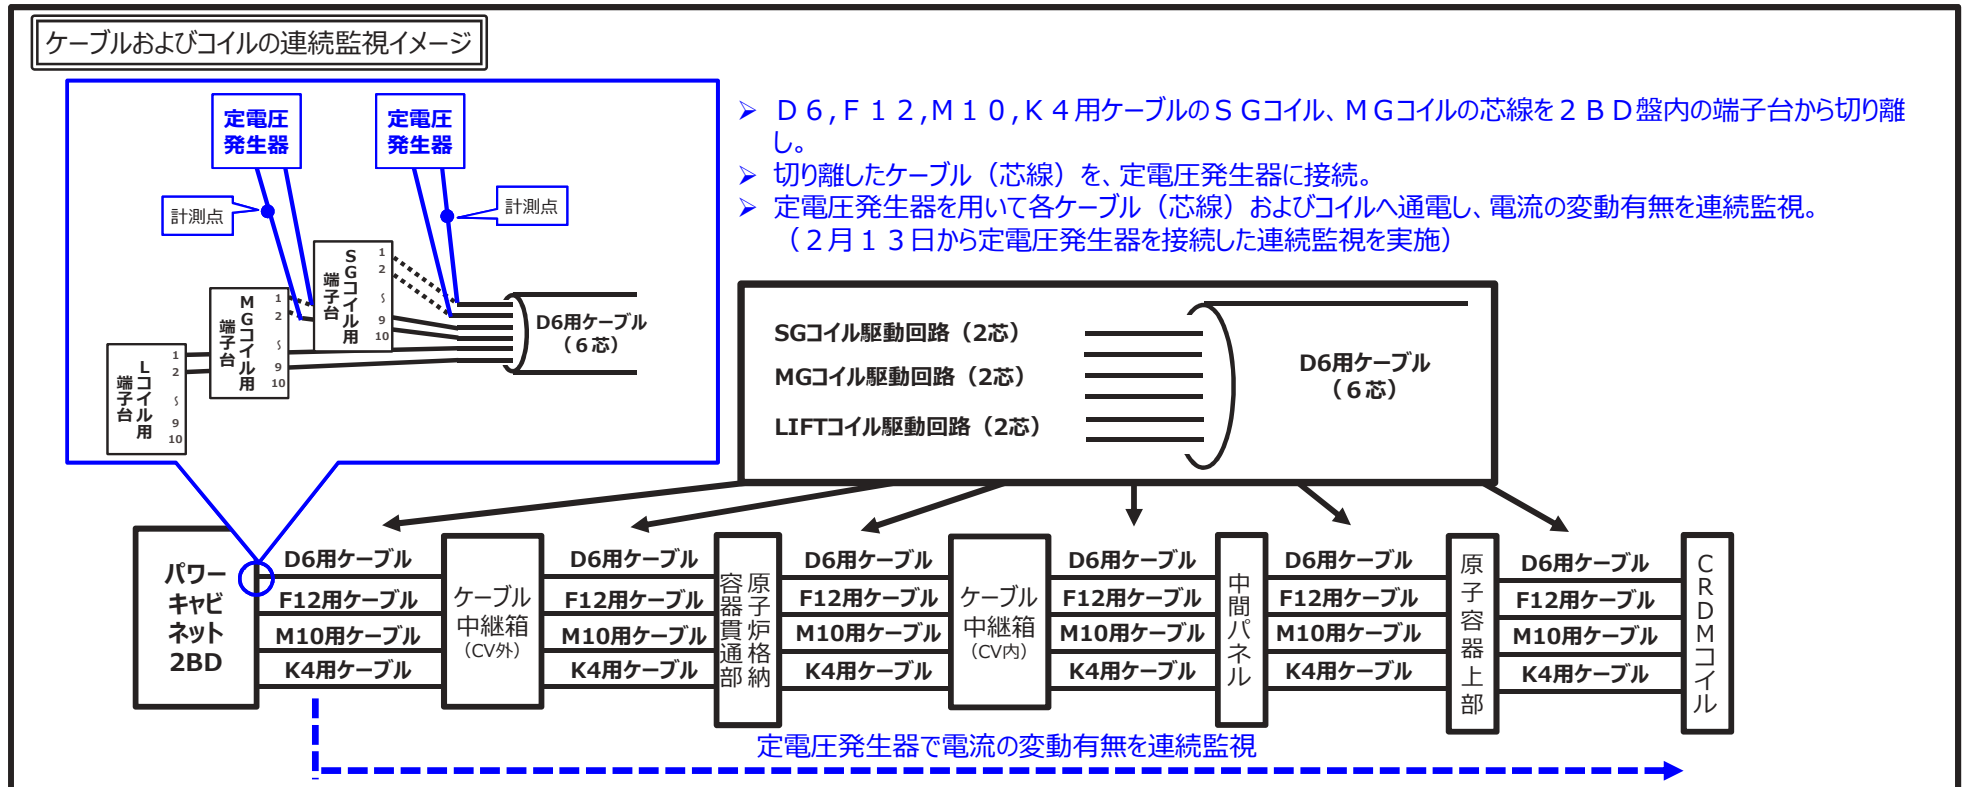
- 2月13日から2BD盤のSGAおよびMGA電流制御ユニットと連動する制御棒（D6, F12, M10, K4）のケーブルを2BD盤から切り離し、定電圧発生器を用いて各ケーブル（芯線）およびコイルへ通電した上で電流変化を連続監視した。
- 2月16日、19日、20日、21日に以下のコイル駆動回路について電流変動があることを確認した。
 - ✓ 2月15日～16日：M10制御棒のMGコイル
 - ✓ 2月18日～19日：K4制御棒のSGコイル ※：重故障警報発信（電流2.0A以下）相当の変動有り
 - ✓ 2月19日～20日：M10制御棒のSGコイル、D6制御棒のMGコイル※、K4制御棒のSGコイル
 - ✓ 2月20日～21日：M10制御棒のSGコイル、K4制御棒のSGコイル

⇒ D6、M10、K4制御棒において、パワーキャビネット～コイル間で電流変動が発生する可能性がある。

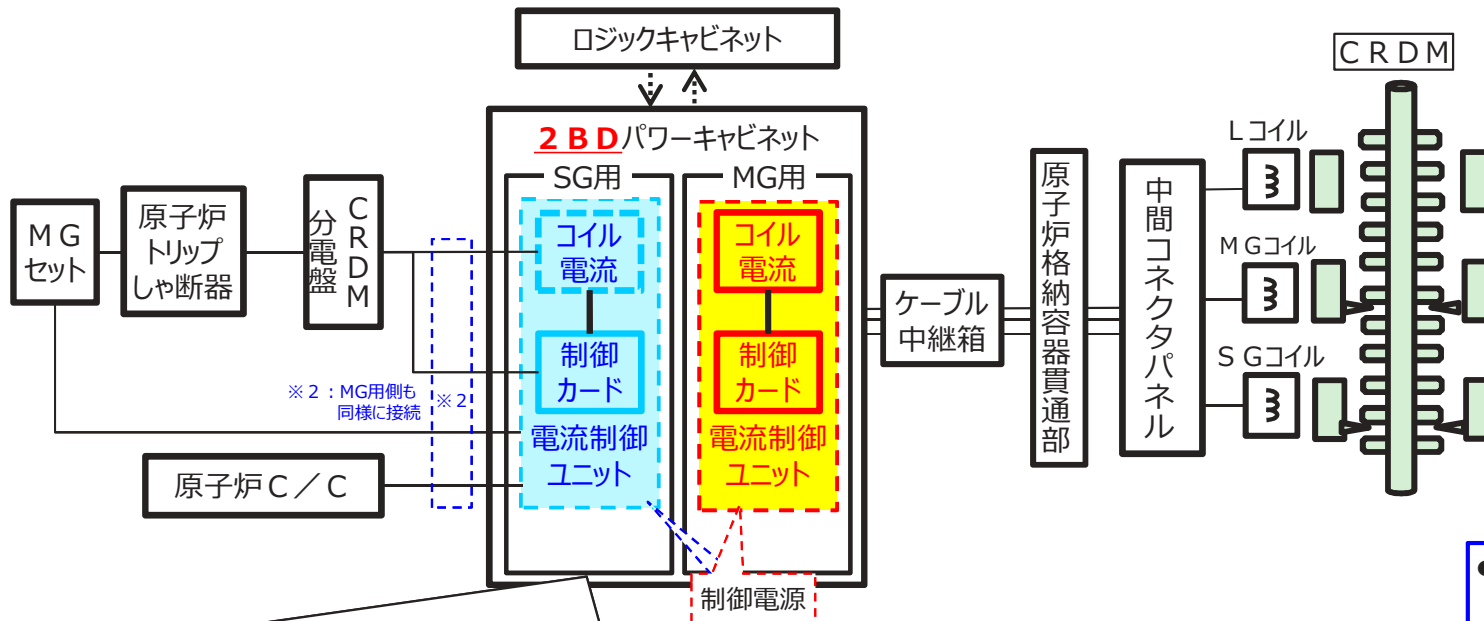
制御棒アドレス図

復旧する電源は計8個あるが、最後の8個目（SGB主電源）の復旧を行ったところ、電源投入を実施したSGBと連動していないMGCおよびSGCと連動する停止バンクの制御棒2本（G7およびJ7）が部分挿入した。※1

● G7
 ✓ 2/5の部分挿入：228ステップ ⇒ 約186ステップ
 ✓ 2/7の部分挿入：228ステップ ⇒ 約222ステップ

● J7
 ✓ 2/5の部分挿入：228ステップ ⇒ 約222ステップ
 ✓ 2/7の部分挿入：228ステップ ⇒ 約222ステップ

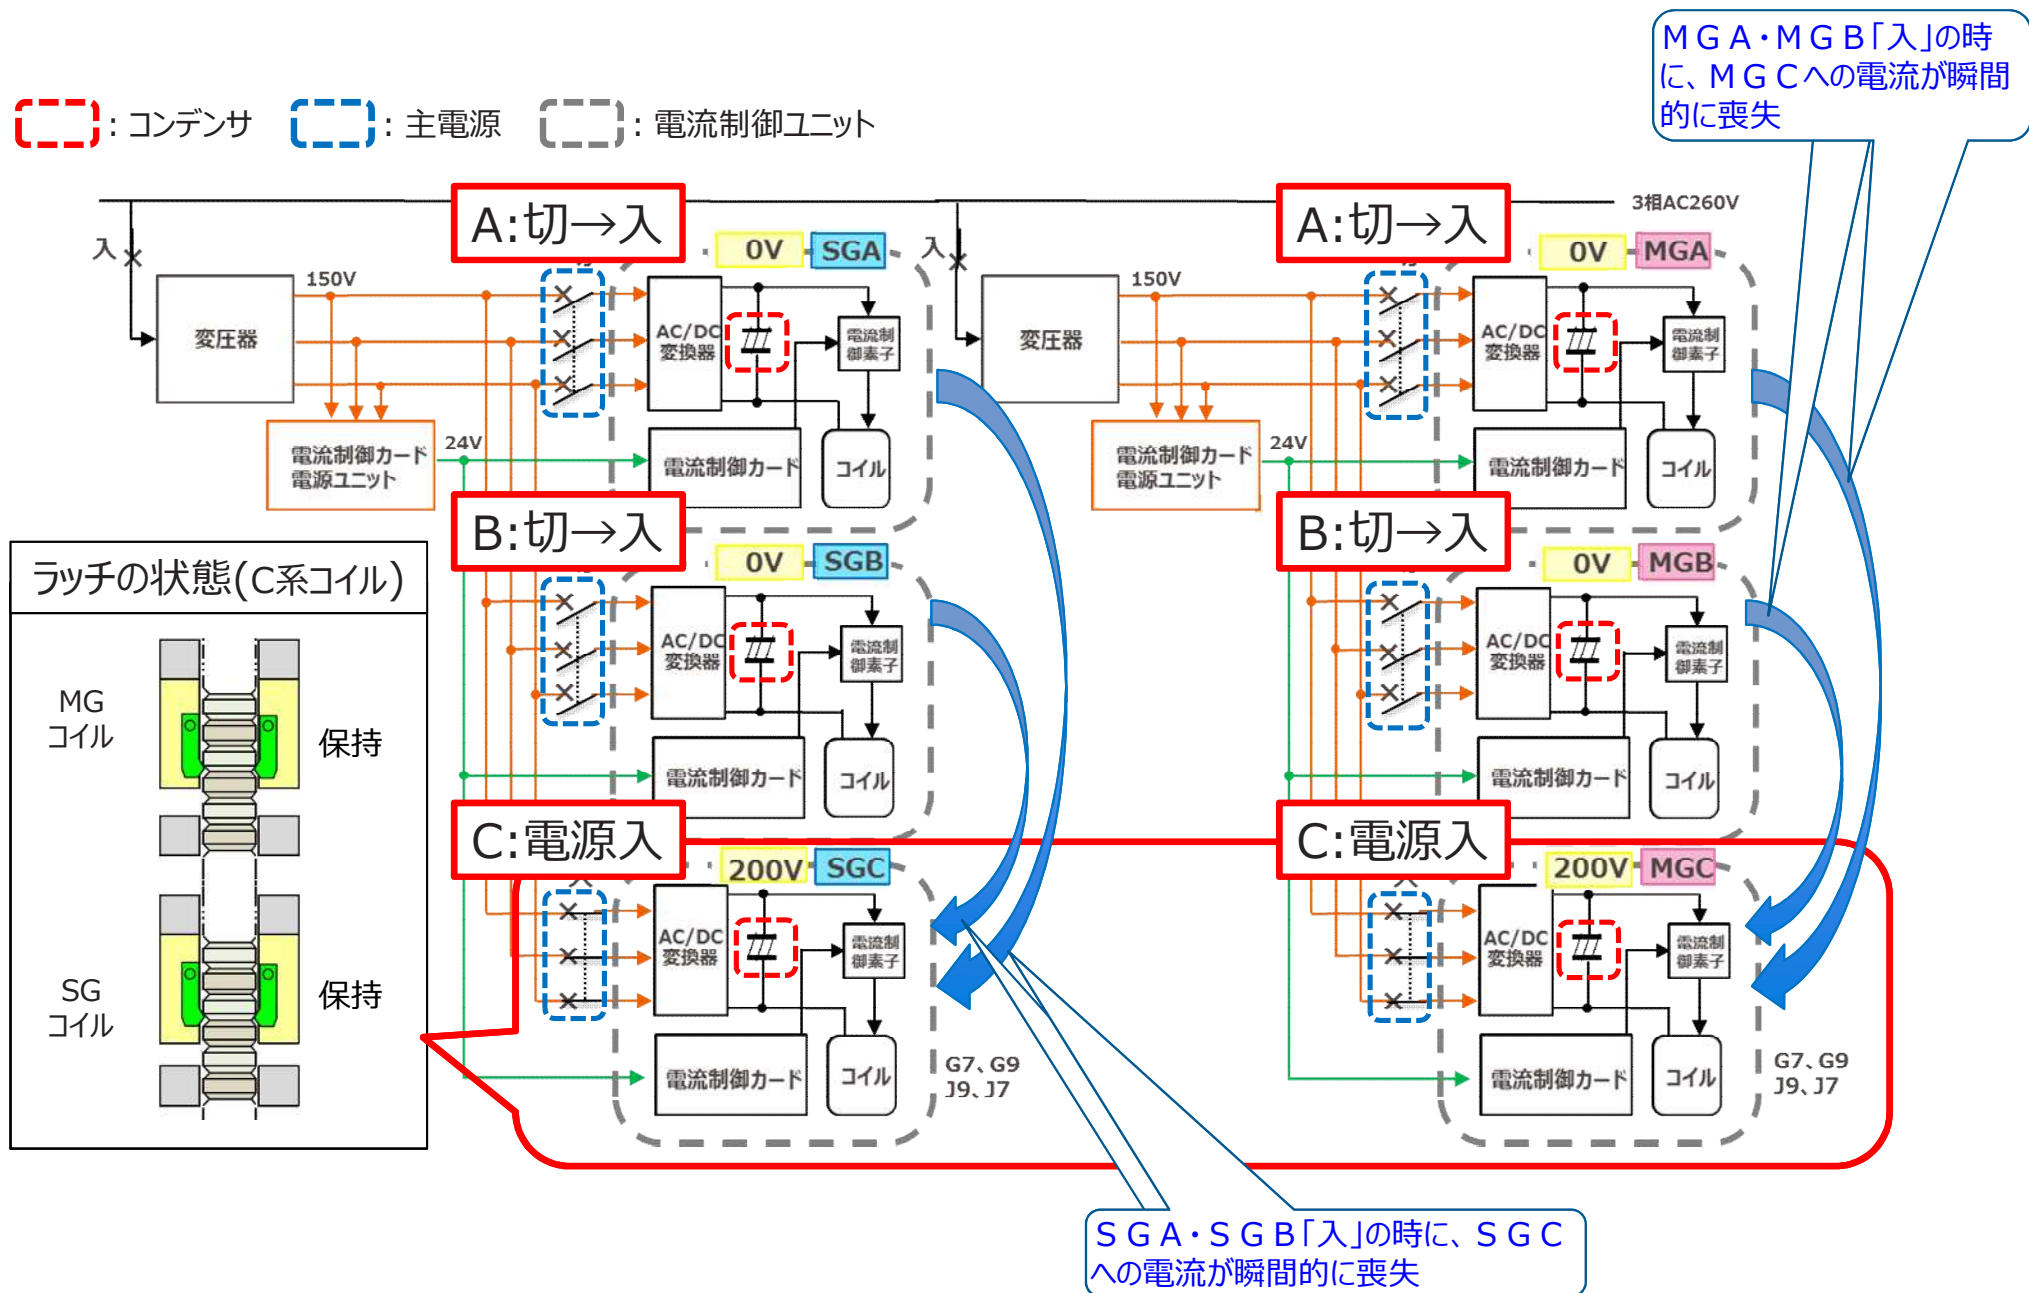
2BD盤のMGA・SGA・MGB・SGBの制御電源および主電源を順に復旧（切⇒入）していた。（電源2種（主電源・制御電源）×4ユニット=計8個）
 復旧順序は次のとおりであり、2月5日では⑧のタイミングで、2月7日では⑦のタイミングで事象が発生した。
 ①MGA制御電源 ⇒ ②MGB制御電源 ⇒ ③MGA主電源 ⇒ ④MGB主電源 ⇒
 ⑤SGA制御電源 ⇒ ⑥SGB制御電源 ⇒ ⑦SGA主電源（2/7事象） ⇒
 ⑧SGB主電源（2/5事象）

- ① MGA、MGBのMGコイルの電源投入の際に、MGCのMGコイルの電流が瞬間的に喪失
その後電流が回復したが、MGラッチは開放したまま※ ※：MGコイルの電流が4.4Aの電流が流れるもののSGコイルにより生じる磁力により、その電流ではMGラッチは開放状態が継続
- ② SGA、SGBのSGコイルの電源投入の際に、SGCのSGコイルの電流が瞬間的に喪失
制御棒が挿入開始
- ③ 電流回復により、MG・SGの両コイルにより、制御棒をつかみ、挿入は停止
