高浜発電所 4号機 原子炉自動停止について (概要版)

2023年3月3日

<事象概要>

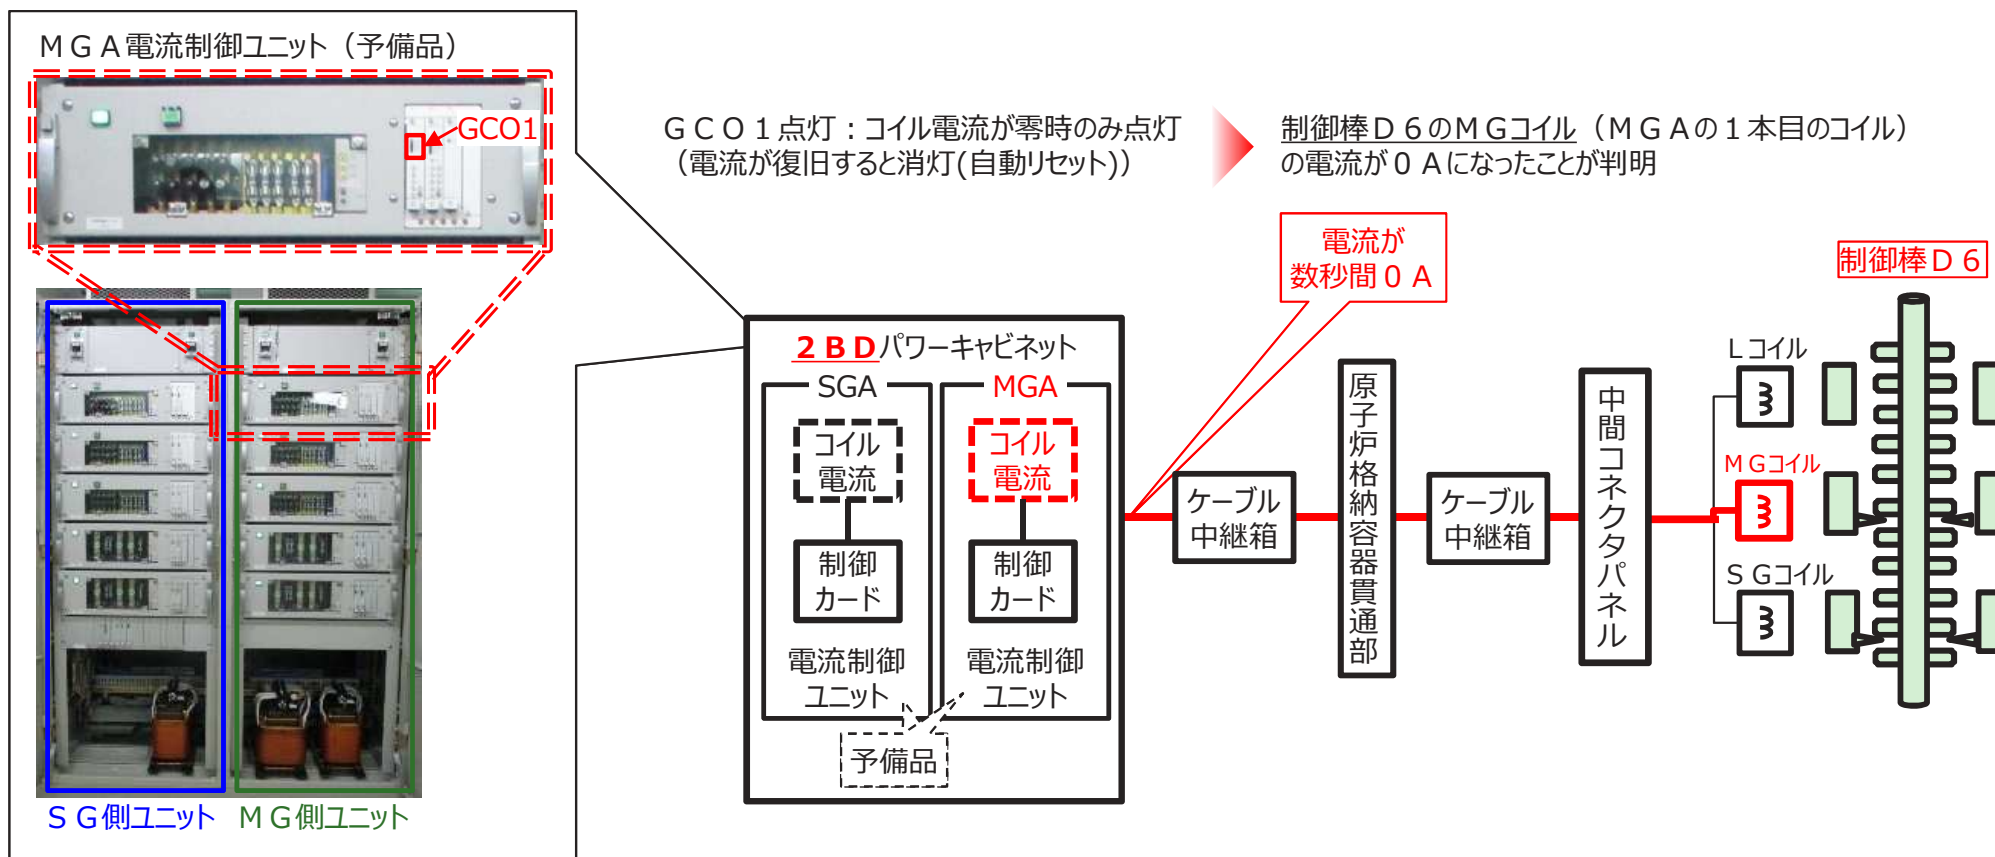
➤ D 6 制御棒の電流低下の再発状況

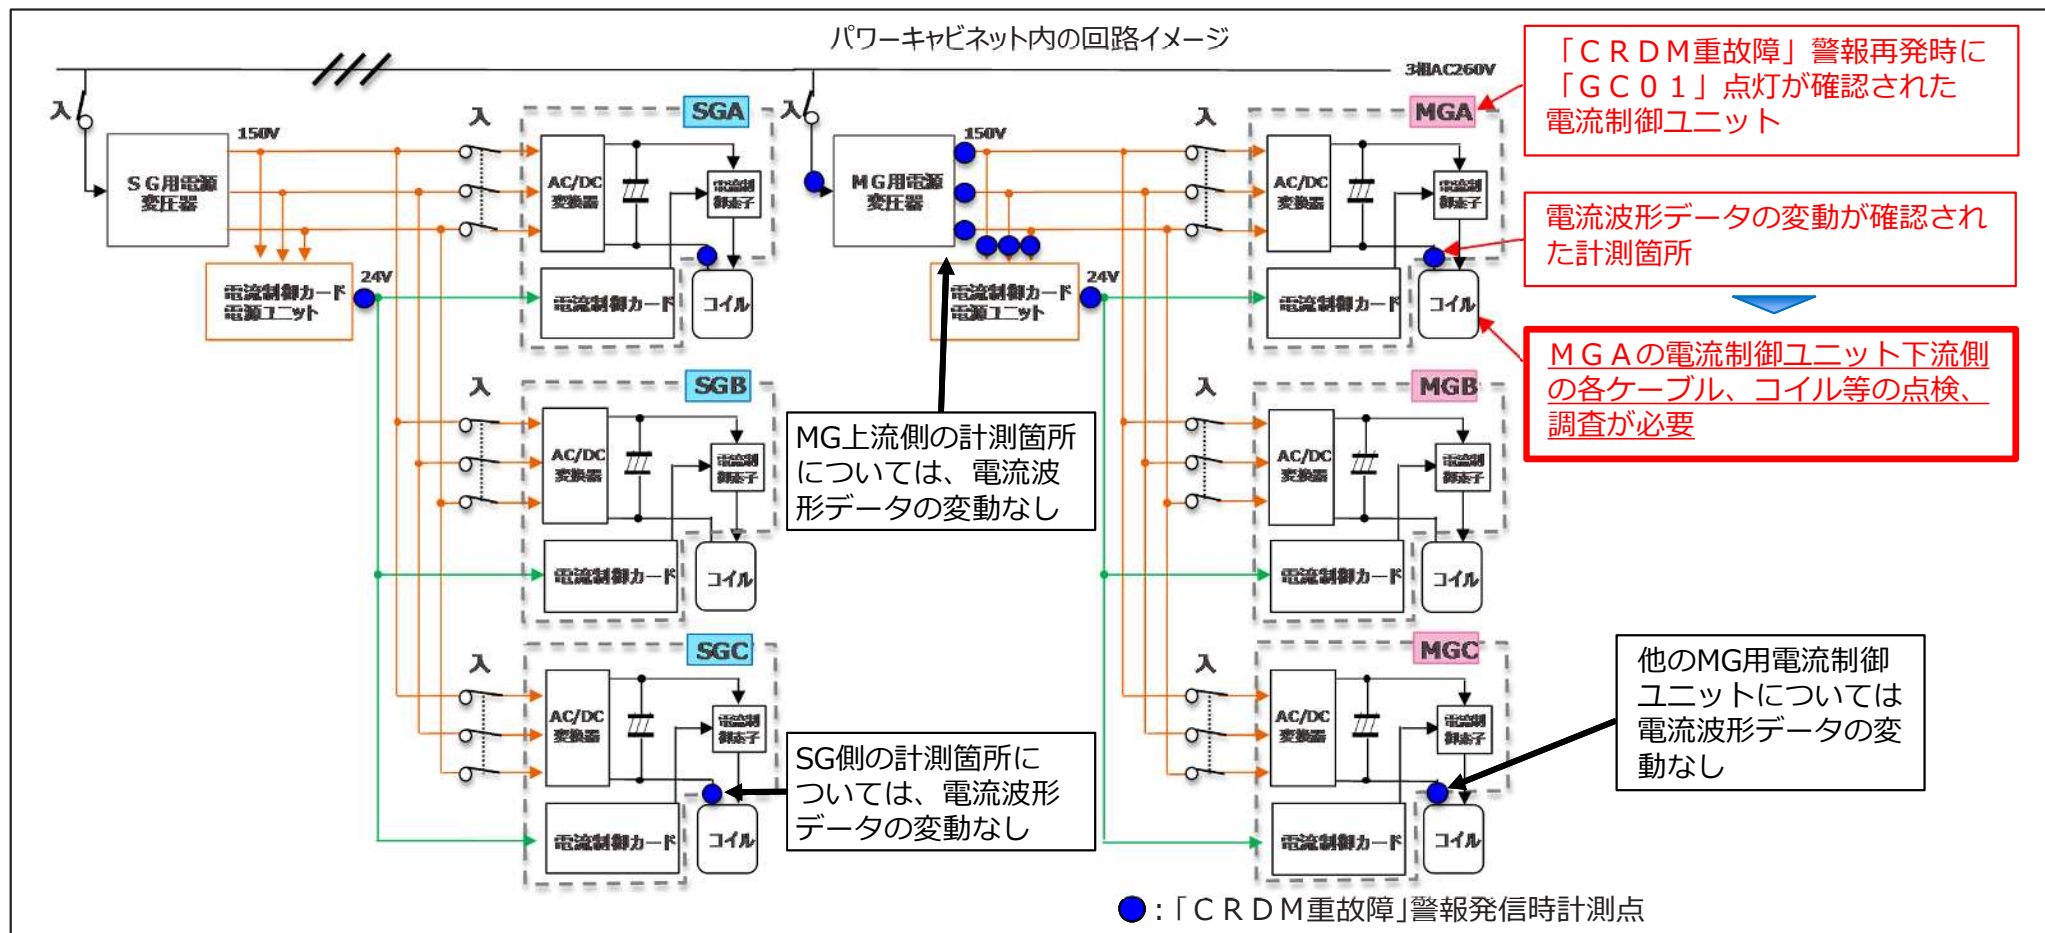
- 「CRDM重故障」警報の発信を踏まえた調査範囲の絞り込み
 - ✓ 計測器を用いたコイルの電流値等の連続監視中は、電流制御ユニットから下流側のコイル出力電流の他に、電流制御ユニット上流側の2BD盤内のMG用電源変圧器や電流制御カード電源ユニットの入出力電圧も計測。
 - ✓ 2月12日08時51分および09時02分に計測された波形データを確認したところ、異常な変動があったのは、電流制御ユニット下流側のD 6 制御棒のMGコイル電流波形のみであった。なお、電流制御ユニットの上流側にあるMG用電源変圧器や電流制御カード電源ユニットの入出力波形に変動はなかった。
- ⇒ これまでの調査結果から、「CRDM重故障」警報発信時には電流制御ユニット下流側のみで電流の異常な変動が発生していること、その変動は予備品の電流制御ユニットに取り替えた後に発生していることから、SGAとMGAの下流側各ケーブル・コイル等の調査が必要と判断した。

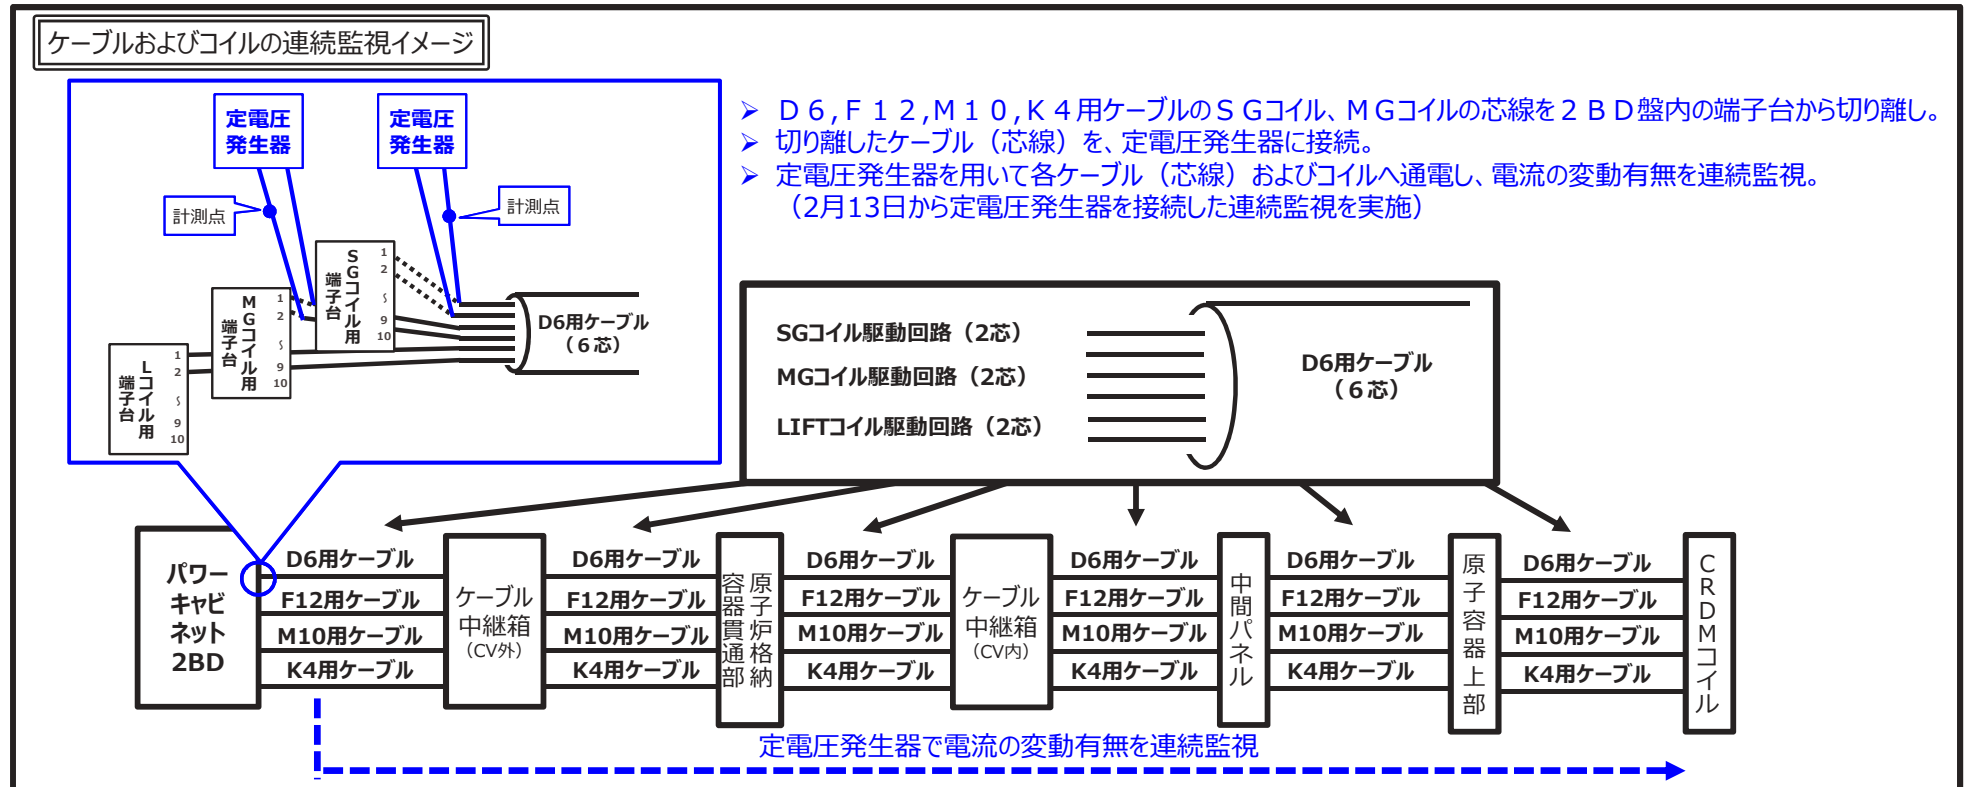
- 2月13日から2 B D盤のS G AおよびM G A電流制御ユニットと連動する制御棒（D 6, F 1 2, M 1 0, K 4）のケーブルを2 B D盤から切り離し、定電圧発生器を用いて各ケーブル（芯線）およびコイルへ通電した上で電流変化を連続監視した。
- 2月16日、19日、20日、21日に以下のコイル駆動回路について電流低下があることを確認した。
 - ✓ 2月15日～16日：M 1 0 制御棒のM Gコイル
 - ✓ 2月18日～19日：K 4 制御棒のS Gコイル ※：「CRDM重故障」警報発信（電流2.0A以下）相当の低下有り
 - ✓ 2月19日～20日：M 1 0 制御棒のS Gコイル、D 6 制御棒のM Gコイル※、K 4 制御棒のS Gコイル
 - ✓ 2月20日～21日：M 1 0 制御棒のS Gコイル、K 4 制御棒のS Gコイル

⇒ D 6、M 1 0、K 4 制御棒において、パワーキャビネット～コイル間で電流低下が発生する可能性がある。

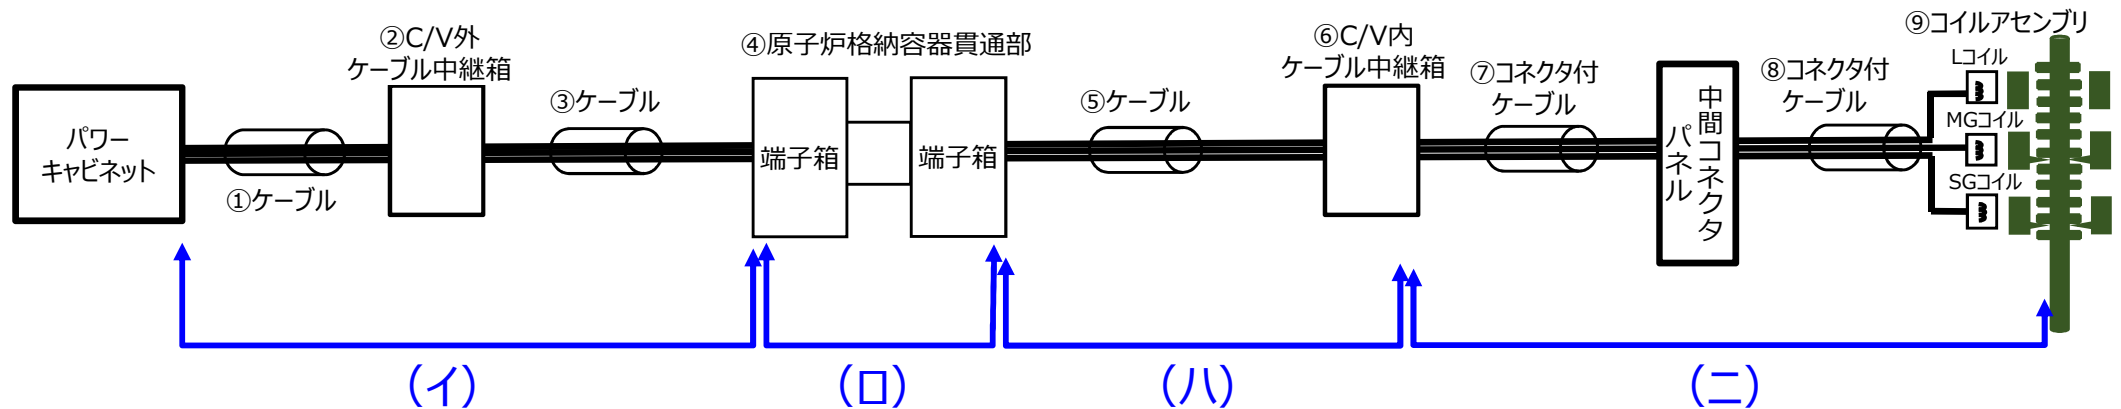
- 以下の回路を対象に、下図（イ）～（二）それぞれを切り離した状態で、定電圧発生器を用いて通電し、電流変化の有無を連続監視（2月23日～）

2月24日～25日の間に、（ロ）原子炉格納容器貫通部の端子箱～端子箱の間において、異常な電流低下を確認

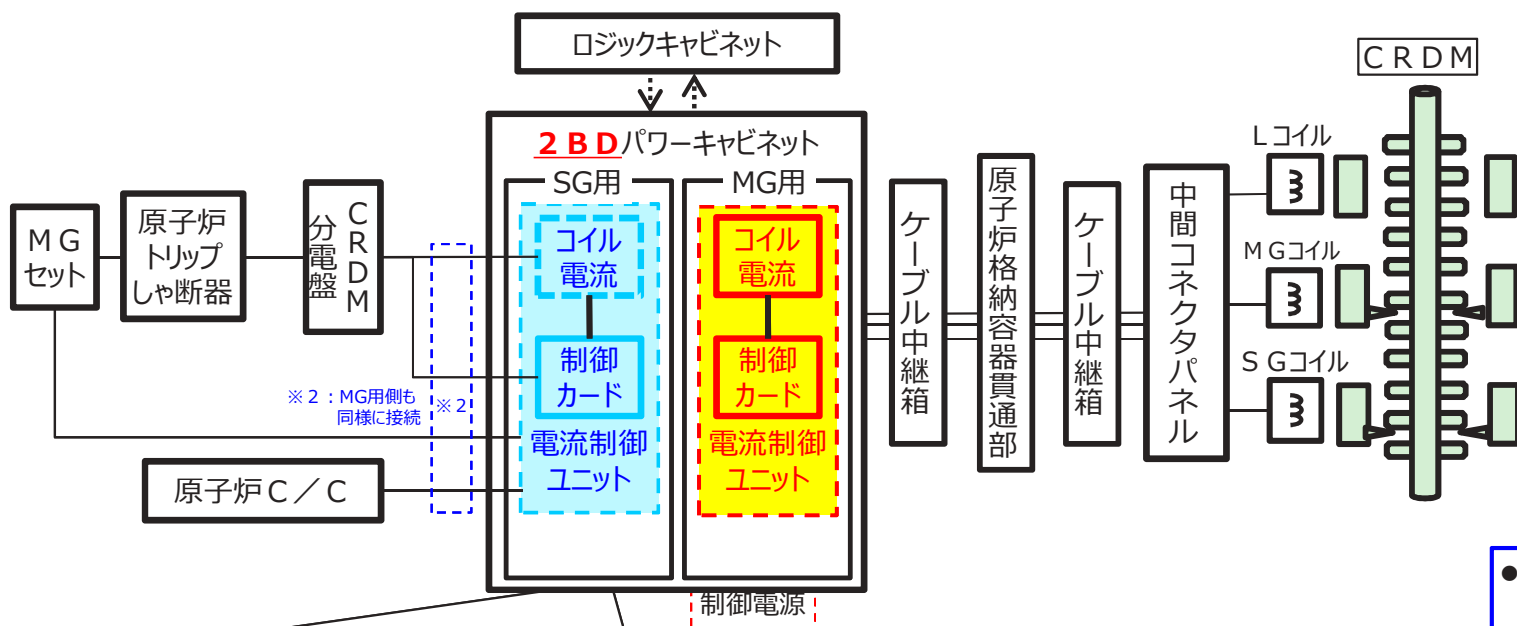
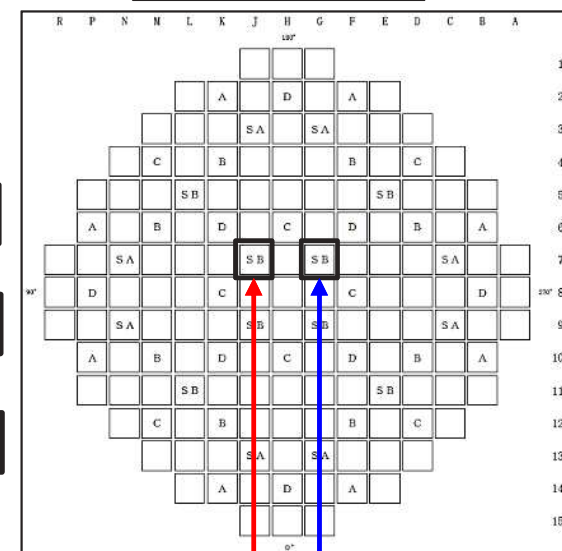
制御棒アドレス図

復旧する電源は計8個あるが、最後の8個目（S G B主電源）の復旧を行ったところ、電源投入を実施したS G Bと連動していないM G CおよびS G Cと連動する停止バンクの制御棒2本（G 7およびJ 7）が部分挿入した。※1

※1：2月5日の事象を受け、2月7日に再現試験を実施したところ、7個目（S G A主電源）の電源投入を行った際、2月5日と同じ制御棒2本（G7およびJ 7）が部分挿入し、事象の再現が認められた。

- G 7
 - ✓ 2/5の部分挿入：228ステップ ⇒ 約186ステップ
 - ✓ 2/7の部分挿入：228ステップ ⇒ 約222ステップ

- J 7
 - ✓ 2/5の部分挿入：228ステップ ⇒ 約222ステップ
 - ✓ 2/7の部分挿入：228ステップ ⇒ 約222ステップ

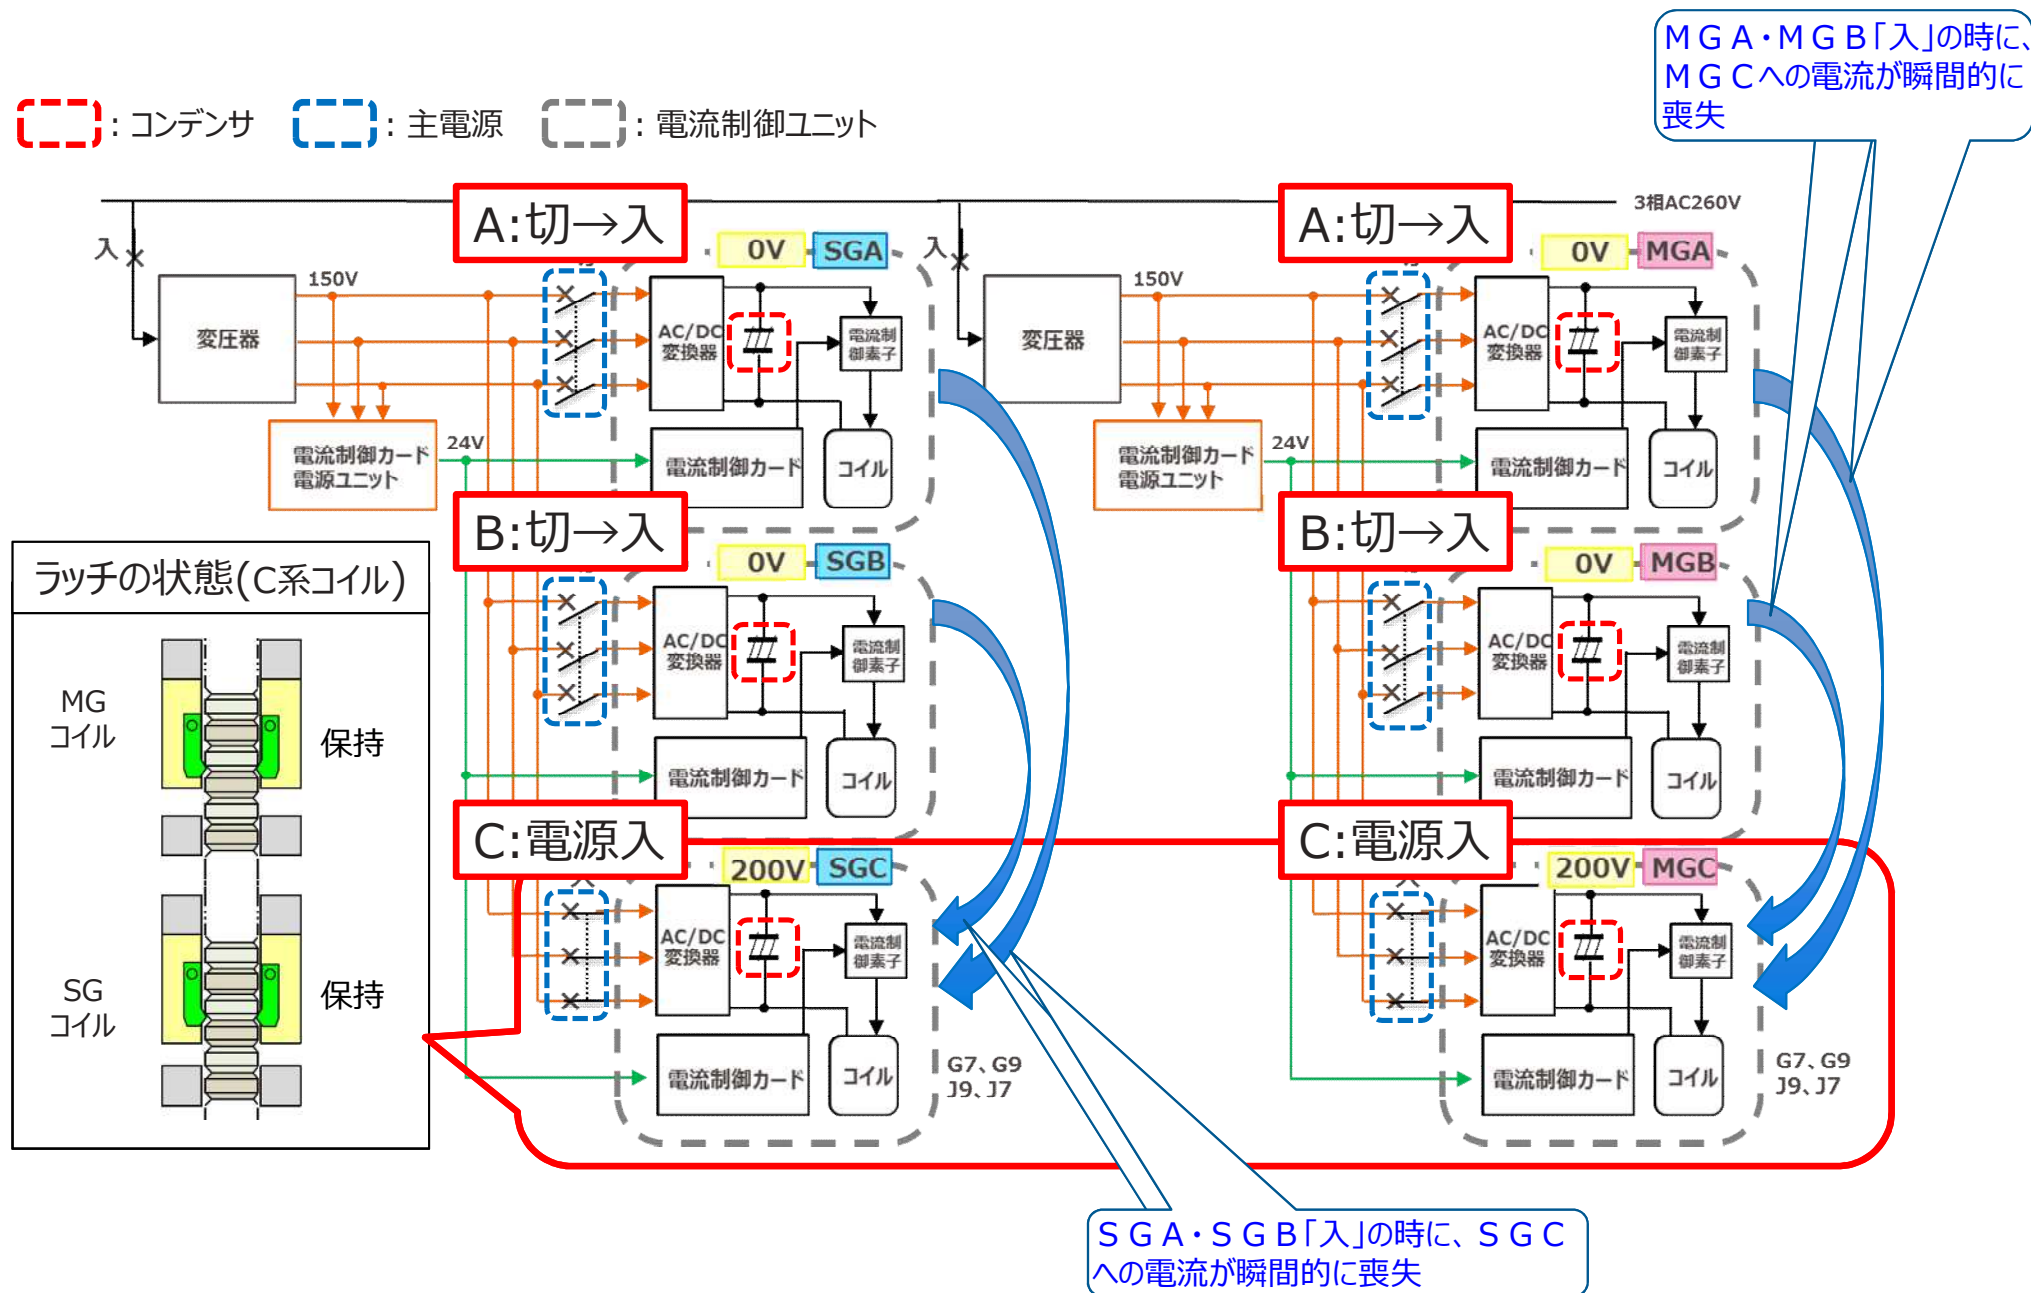
➤ CRDM (2BD盤) の回路図

➤ 推定メカニズム

- ① MGA、MGBのMGコイルの電源投入の際に、MGCのMGコイルの電流が瞬間的に喪失
その後電流が回復したが、MGラッチは開放したまま※ ※：MGコイルの電流が4.4Aの電流が流れるもののSGコイルにより生じる磁力により、その電流ではMGラッチは開放状態が継続
- ② SGA、SGBのSGコイルの電源投入の際に、SGCのSGコイルの電流が瞬間的に喪失
制御棒が挿入開始
- ③ 電流回復により、MG・SGの両コイルにより、制御棒をつかみ、挿入は停止

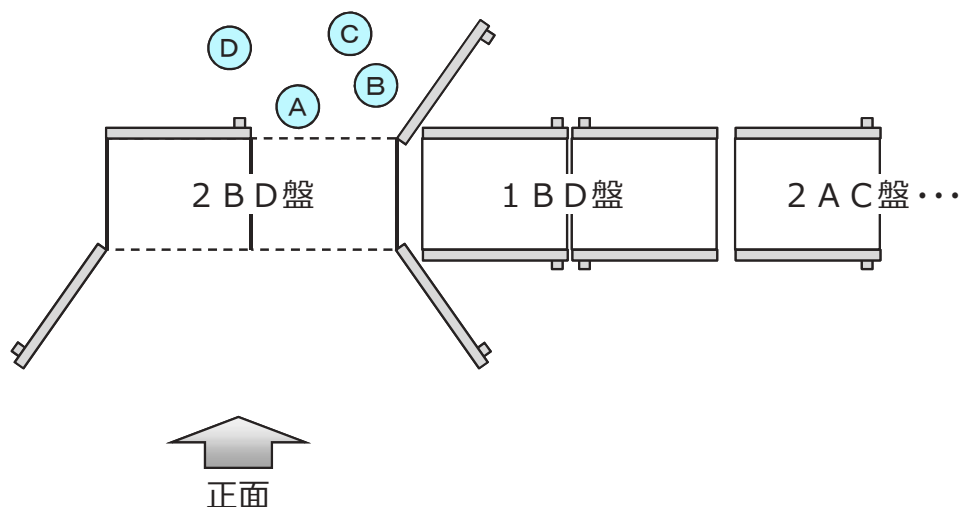
点検時の作業員配置

点検に伴うスイッチ操作時は、作業員全員がパワーキャビネットの裏側に配置し、盤内の作業を行っていた。

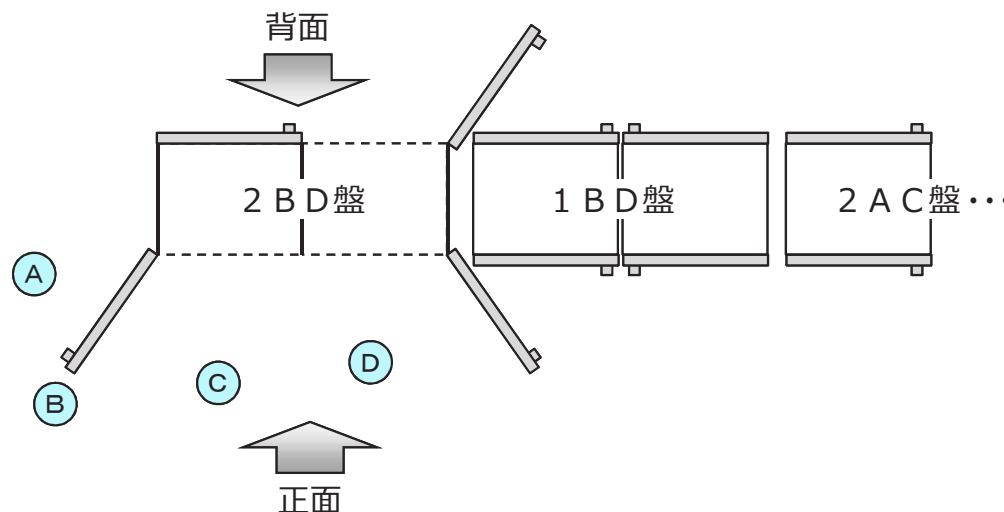
原子炉自動停止時の作業員配置

原子炉自動停止時は、作業員全員がパワーキャビネットの正面側に移動しており、関係者は作業を行っていない。

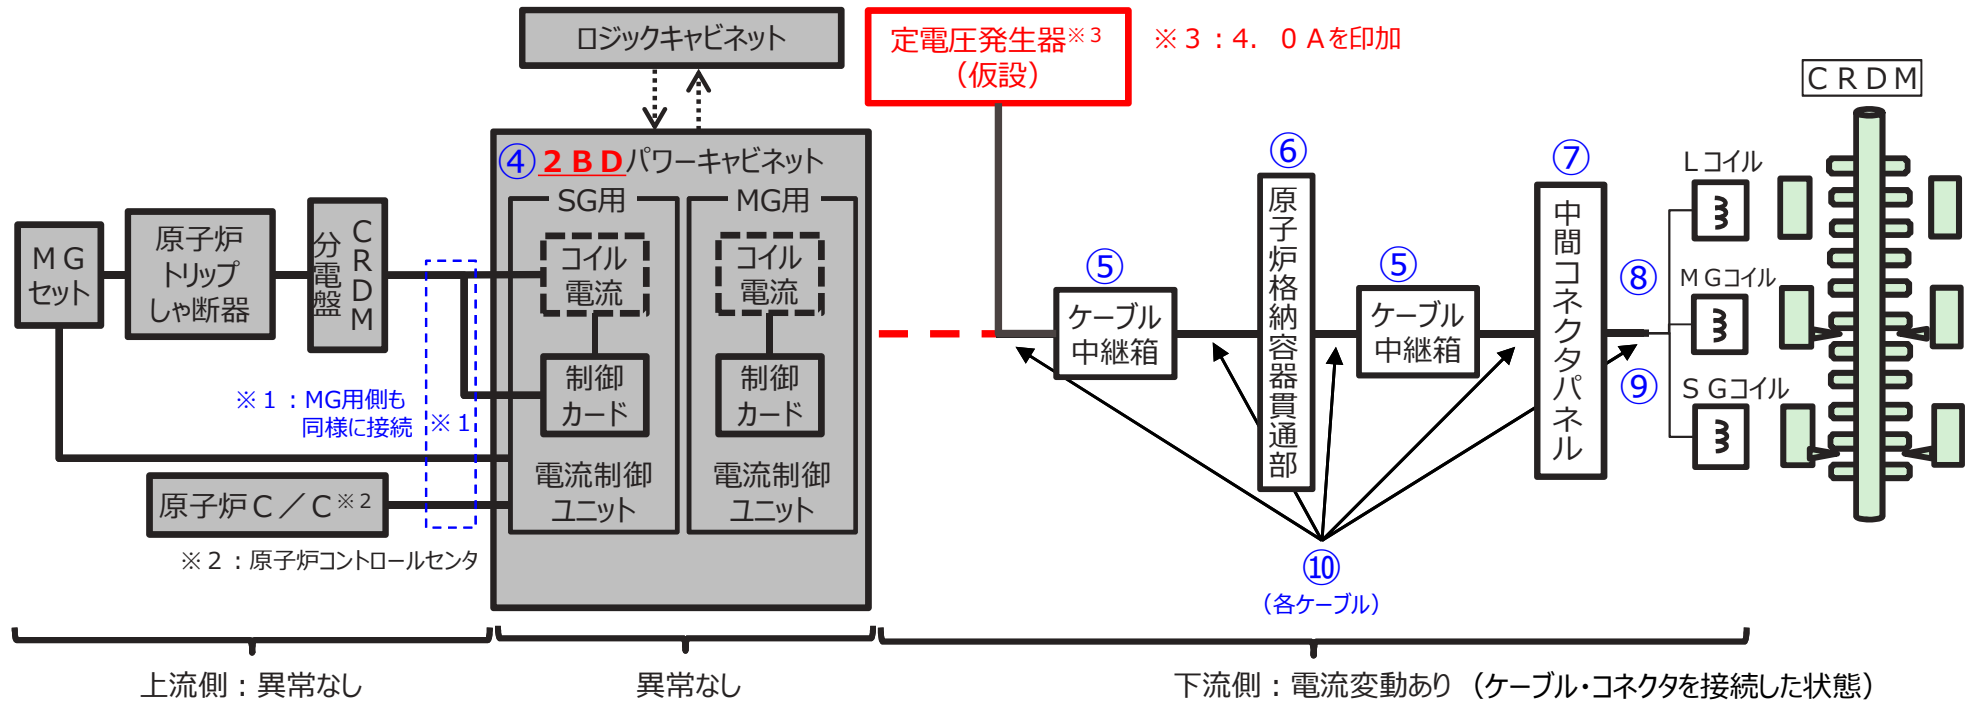
点検部位	点検内容	点検箇所 (測定箇所)	判定基準	点検結果	
④～⑩	各部を接続した状態	予備品の電流制御ユニットへ取替後のコイル電流変動確認	パワーキャビネット	電流値に異常な変動がないこと	電流低下あり (連続監視)
⑤～⑩	ケーブル・コネクタを接続した状態	定電圧発生器を用いたコイル電流変動確認	ケーブル	電流値に異常な変動がないこと	電流低下あり (連続監視)
⑤、⑩	ケーブル中継箱 (C/V内・C/V外)	各区分ごとに切り離れた状態 定電圧発生器を用いたコイル電流変動確認	ケーブル	電流値に異常な変動がないこと	異常なし (連続監視)
⑥	原子炉格納容器貫通部		原子炉格納容器貫通部		電流低下あり (連続監視)
⑦、⑧、⑨、⑩	中間コネクタパネル、MGコイル、SGコイル、各ケーブル		ケーブル		異常なし (連続監視)
⑥	原子炉格納容器貫通部	導通抵抗測定 (触手含む)	原子炉格納容器貫通部		異常あり (単体)
