高浜発電所4号機の原子炉自動停止について
(「PR中性子束急減トリップ」警報発信に係る原子炉施設故障等報告書の提出)

2023年3月7日
関西電力株式会社

添付資料：高浜発電所4号機の原子炉自動停止の原因と対策

高浜発電所4号機の原子炉自動停止の原因と対策

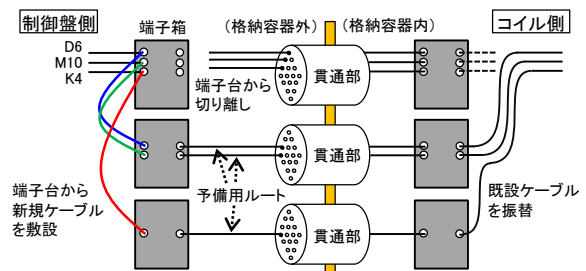
原子炉が自動停止した「PR中性子束急減トリップ」警報発信の原因は、点検のために可動ラッチのコイルの電源を切り、保持ラッチのみで制御棒を保持していたところ、原子炉格納容器貫通部内で接続している電気ケーブルに接触不良が発生したことにより、制御棒駆動部のコイルに供給する電流値が低下し、保持ラッチが開放され、制御棒1本(M10)が挿入されたためと推定しました。

また、電気ケーブルの接触不良の原因は、原子炉格納容器貫通部出口(格納容器内側)と端子台の間において、貫通部出口側電気ケーブルに、コイル側電気ケーブルが覆いかぶさっていたことにより、原子炉格納容器貫通部内から引き抜かれる方向に力が働いていたためと推定しました。

- 3本の制御棒(D6、M10、K4)の原子炉格納容器貫通部の端子箱(原子炉格納容器外側)から同貫通部の端子箱(原子炉格納容器内側)までの電路について、電流低下が認められた電気ケーブルを介さず、予備用として敷設されている他の原子炉格納容器貫通部のルートに変更します。
- 今回の事象を踏まえ、原子炉格納容器貫通部のケーブルに関する点検・保守方法や、ケーブル敷設時の注意事項を社内マニュアルに反映します。
