## 伊方3号機 燃料漏えいに係る状況について

**伊方発電所3号機 1次冷却材中のよう素濃度の上昇について  
(漏えい燃料の特定調査の結果)**

### 伊方発電所3号機 漏えい燃料の概要

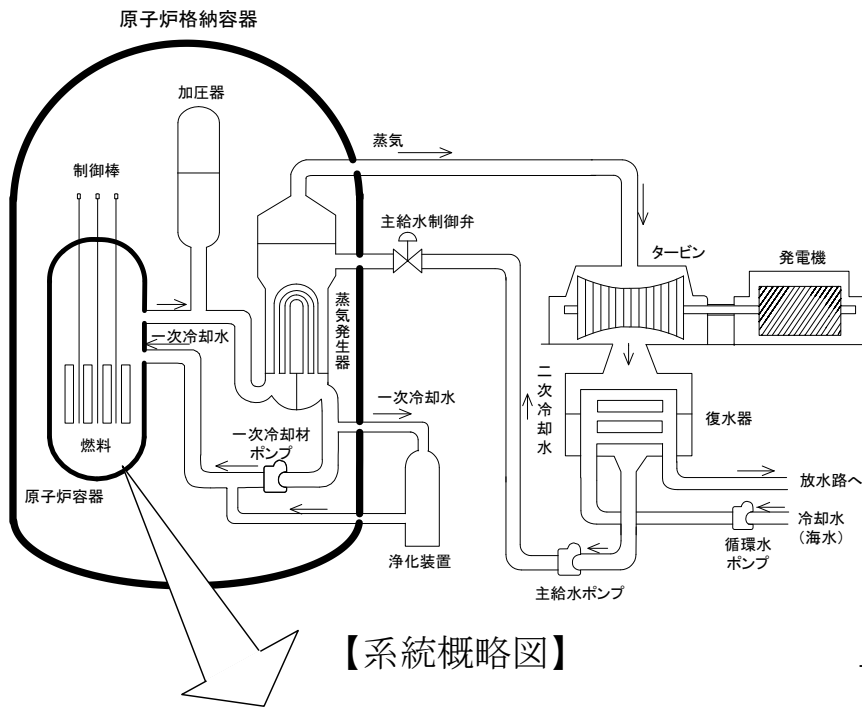
【系統概略図】

漏えい燃料の概要		
燃料タイプ	17×17A型ステップ2高燃焼度燃料 (従来A型※)	
初期濃縮度	4.8wt% (ガドリニア入り)	
全長	約4m	
全幅	約21cm×約21cm	
支持格子数	9個	
燃料被覆管	材質	ジルコニウム基合金
	外径	約9.5mm
	肉厚	約0.6mm
