福島第一原子力発電所

1号機及び2号機非常用ガス処理系配管の一部撤去について

2023年3月28日

東京電力ホールディングス株式会社

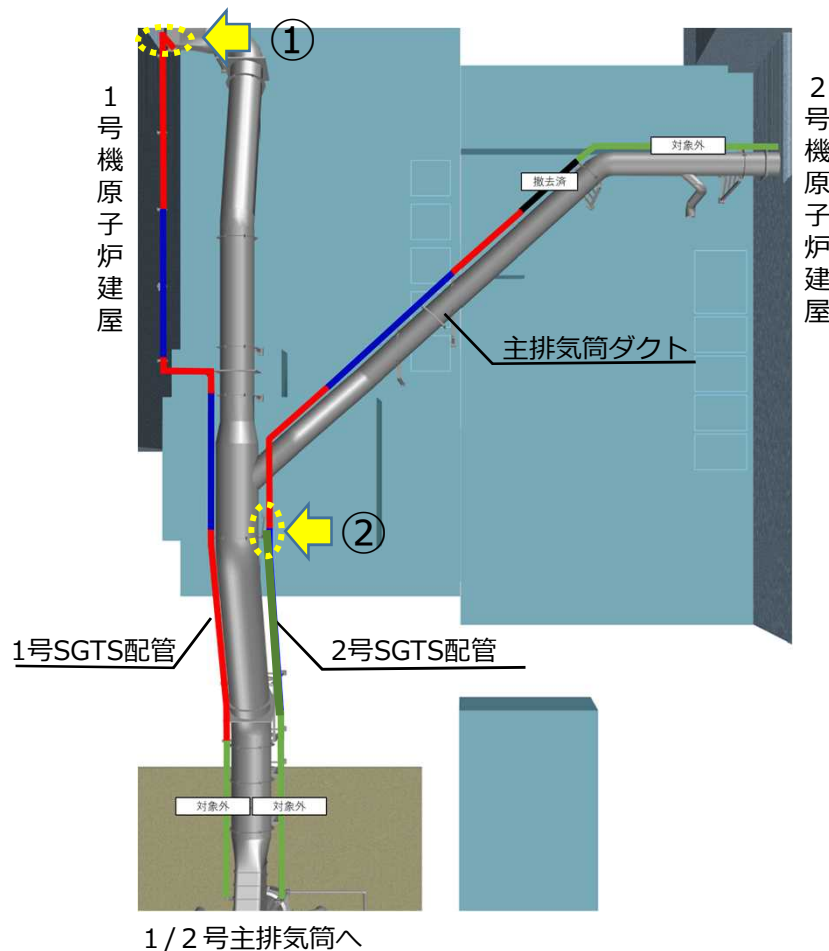
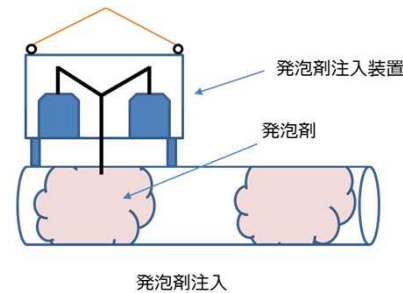
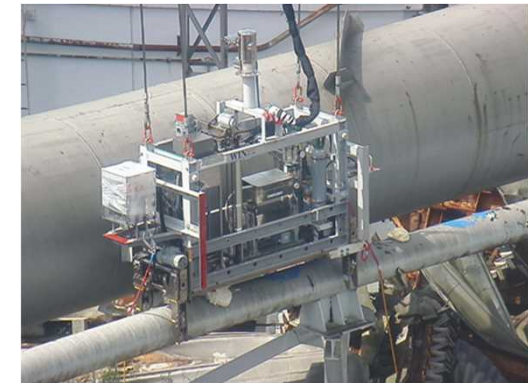
写真：2021年9月ウレタン注入時

- ①1号SGTS配管：3月2日完了。鉛直配管のため、念のため実施。
 ②2号SGTS配管：2月24日完了。切断位置の変更に備えて実施。
 配管内部に水素が無いことを、穴開け時の測定にて確認した。

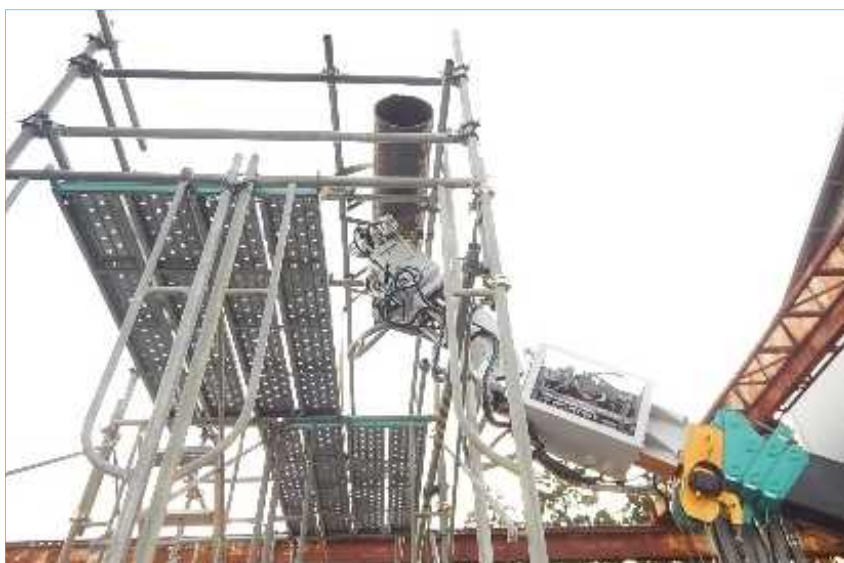
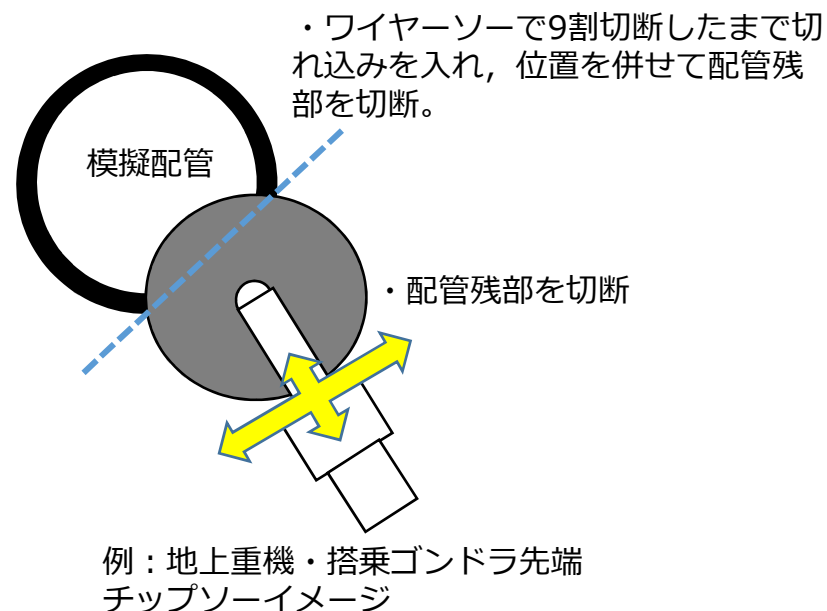
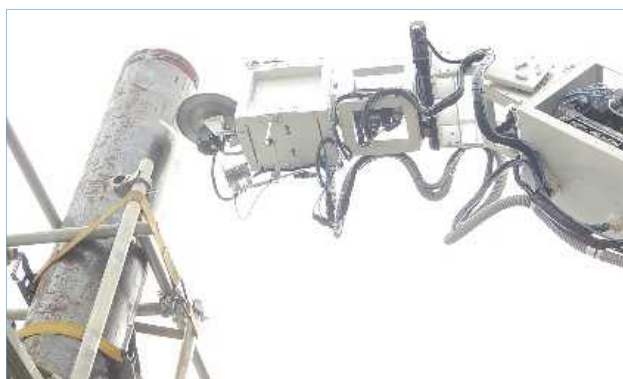
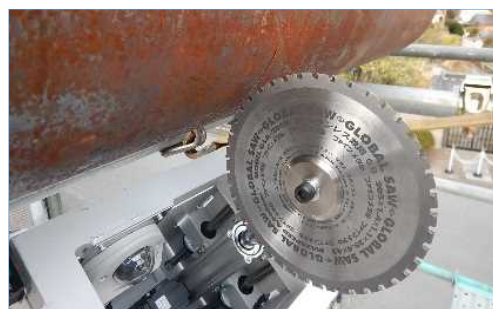
- ・ワイヤーソーの切断痕の位置に，地上重機先端の切断装置の刃を合わせ切断を実施
- ・配管の外周及びサポートの切断を実施
- ・位置合わせの習熟のため反復練習を実施

- 【切断】
- ①ワイヤーソーで9割切断した状態を模擬し，配管残部を切断
 - ②配管の外周を切断
 - ③サポートを切断
