# ALPS処理水希釈放出設備 B群循環攪拌運転時のA群タンクの水位低下について

2023年4月5日

東京電力ホールディングス株式会社

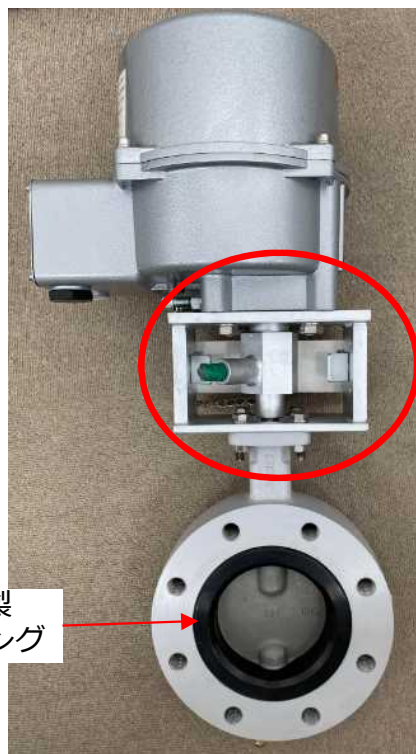
写真1 弁全体

- 当該MO弁はスプリングリターン方式のバタフライ弁であり、“開”は電動、“閉”はバネにより動作する。
- また、電動機側と弁体側の駆動軸を結合するカップリングボルトの締め込みを緩めることにより、手動操作への切り替えが可能。

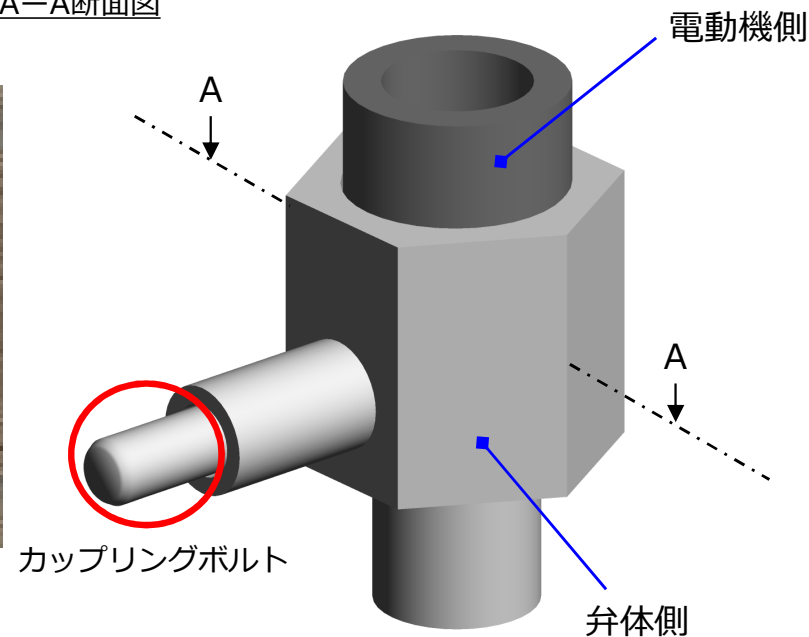
カップリング部概略図

※写真は100A 対象弁は200A (駆動部は200Aも同一機構)

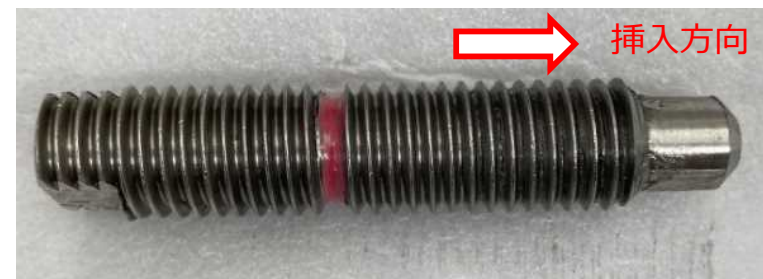
カップリングボルト外観

- 保護カバー警告書き“手動操作切替時はネジ上に赤線が完全に見えるまで緩める”  
⇒電動機側と弁体側の結合が外れることを意味した警告書き
- これに対し、カップリングボルトの締め付けを行った作業員は、警告書きとは逆の当該の赤線が見えなくなるところまで締め込めば電動機側と弁体側の結合は十分であると勘違い

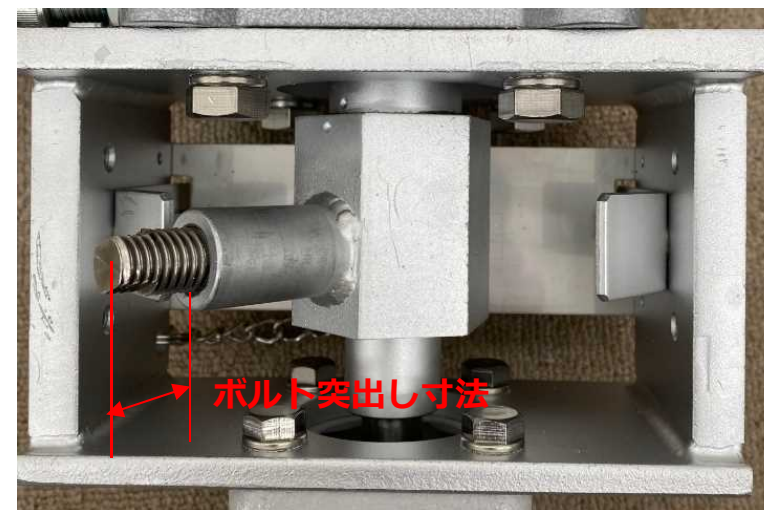
駆動部C P部

シートパス弁

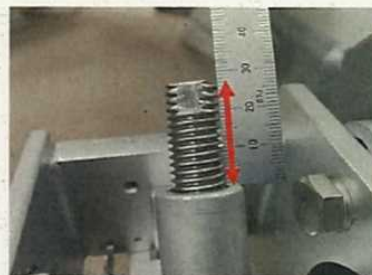
1. 弁点検	<p>c. 電動解除ボルトに合いマークをつける。</p> <ul style="list-style-type: none"> <li>・漏えい確認の終了したMO弁の電動解除ボルトに合いマークをつける。</li> <li>・合いマークをつけ終えたMO弁の保護カバーを復旧する。</li> </ul>
