PWR1次系ステンレス鋼配管粒界割れの 知見拡充に関する2022年度の検討状況について (亀裂発生メカニズム・亀裂有り健全性評価)

原子力エネルギー協議会
(ATENA)

2023年 4月 20日

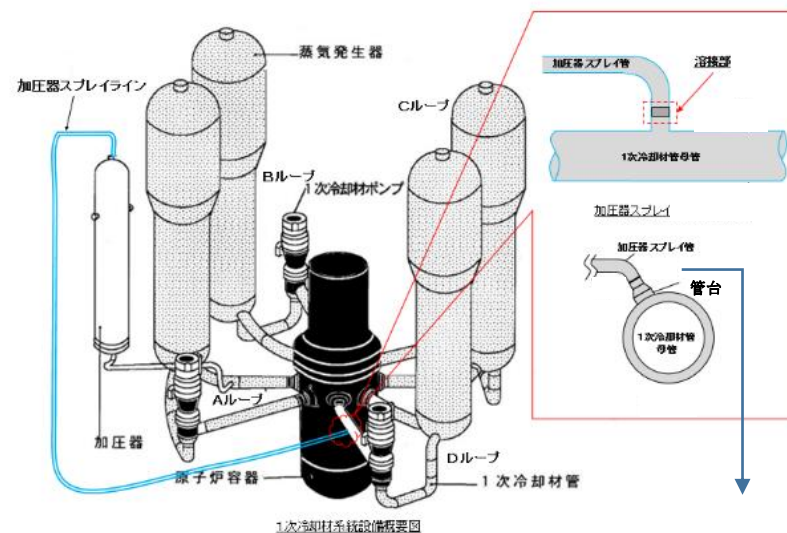
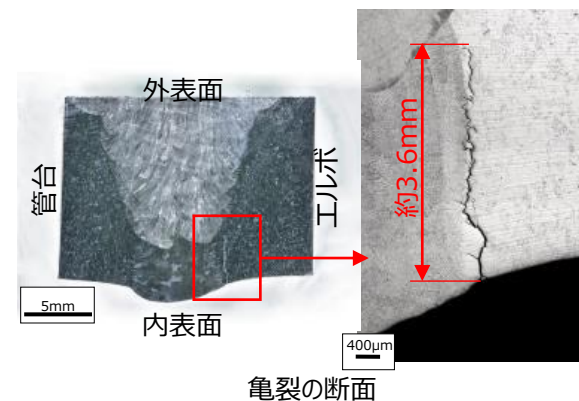
配管溶接部の割れの概要

- 供用期間中検査 (ISI) にて、加圧器スプレイラインの1次冷却材管台と管継手 (エルボ部) の配管溶接部に有意な指示が認められた。その後の破壊調査により、**溶接熱影響部にて長さ60mm、深さ4.4mmの亀裂**があることが明らかとなった。

- 過大な溶接入熱と、管台-エルボ部の剛性の影響が重畳し、表層近傍において特異な硬化と応力が影響したことにより割れが発生と推定。
(現時点で、初期欠陥が認められていないが、溶接により微細な割れが発生していた可能性が否定できていない)
- また、**亀裂進展**に対しては、硬化したオーステナイト系ステンレス鋼の割れが進展する既存知見と合致しており、**粒界型SCC**と推定。

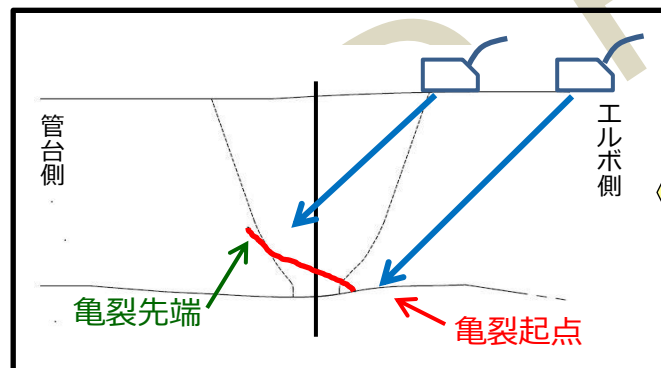
現地フェーズドアレイUT結果

- 超音波探傷検査による非破壊試験で、亀裂の深さについては適切に評価。
 - 亀裂はエルボ側から管台側の方向に溶接部を進展していると推定したが、破壊調査の結果、亀裂はエルボ側母材の溶接部境界で板厚方向に進展していた
- ⇒ **ATENAとして、亀裂性状の誤認に対する検討が必要であると認識。**

現地フェーズドアレイUTでは、亀裂はエルボ側から管台側の方向に進展していると推定

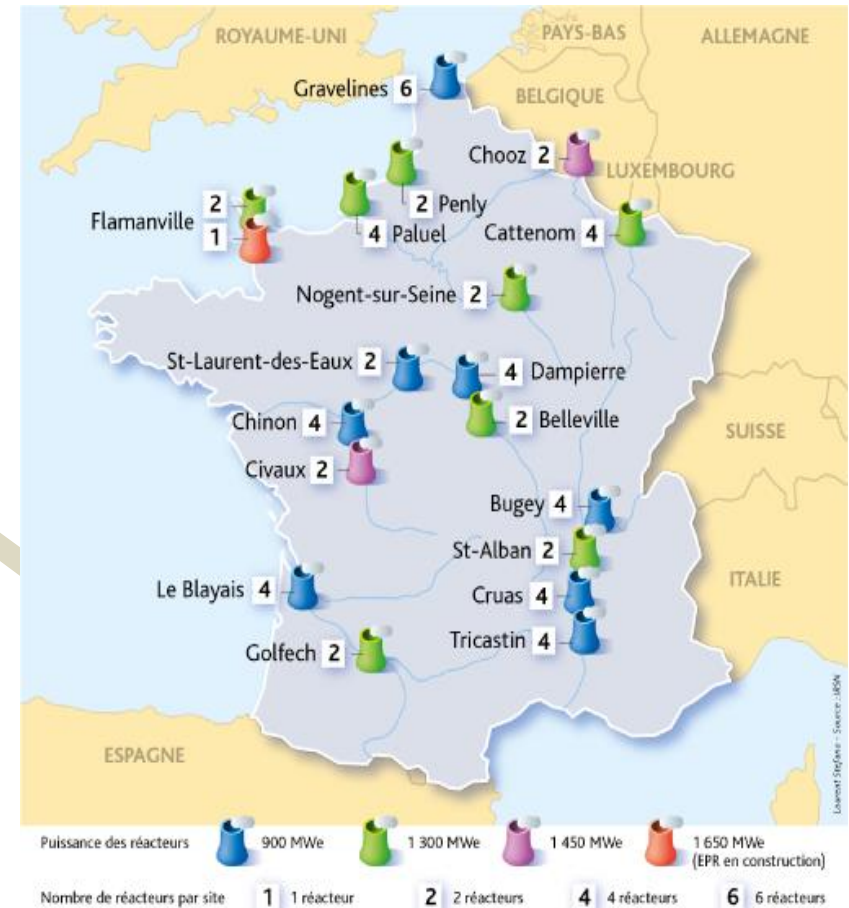
RIS(SIS)配管とRHR配管の溶接熱影響部

プラント	型式	出力	運開年	状況
Civaux1号機	N4	1561MW	2002年	<ul style="list-style-type: none"> 2021年10月21日に、10年毎点検で安全注入系（RIS）配管エルボの溶接部近傍に複数の亀裂指示を確認。 応力腐食現象による割れ（SCC）と報告。 配管を切り出した調査（以下、詳細調査）を行い、RIS配管と余熱除去系（RRA）配管の溶接部近傍のSCCを報告。
Civaux2号機	N4	1561MW	2002年	<ul style="list-style-type: none"> RIS配管において複数の欠陥指示を確認（2021年12月公表）。
ChoozB2号機	N4	1560MW	2000年	<ul style="list-style-type: none"> RIS配管において欠陥指示を確認（2022年1月公表）。 詳細調査の結果、RRA配管とRIS配管の溶接部近傍のSCCを確認。
ChoozB1号機	N4	1560MW	2000年	<ul style="list-style-type: none"> 配管において欠陥指示を確認。
Penly1号機	P'4	1382MW	1990年	<ul style="list-style-type: none"> RIS配管において欠陥指示を複数確認（2022年1月公表）。 詳細調査の結果、RRA配管とRIS配管の溶接部近傍のSCCを確認。
Cattenom3号機	P'4	1362MW	1991年	<ul style="list-style-type: none"> 一次冷却系の配管の欠陥指示を報告（2022年4月公表）。
Chinon B3号機	CP2	954MW	1987年	<ul style="list-style-type: none"> 一次冷却系の配管の欠陥指示を報告（2022年4月公表）。 詳細調査の結果、RIS配管においてSCCは確認されなかったが、RRA配管の溶接部でSCCを確認。 起点は溶接欠陥であり、一般的な事象でないと報告⇒本事象から除外。
Flamanville2号機	P'4	1382MW	1987年	<ul style="list-style-type: none"> 一次冷却系の配管の欠陥指示を報告（2022年4月公表）。 起点は溶接欠陥であり、一般的な事象でないと報告。

Golfech1号機	P'4	1363MW	1991年	<ul style="list-style-type: none"> 一次冷却系の配管の欠陥指示を報告（2022年4月公表）。
Cattenom1号機	P'4	1362MW	1987年	<ul style="list-style-type: none"> RIS配管においてSCCによる亀裂を複数確認（2022年11月公表）。そのうち2つの亀裂は最大深さ4.7mmと6.1mm。

➤ 特定の設計 (新しいプラント) に欠陥が集中している。

- 詳細な破壊調査による原因究明を実施。
- 亀裂が見つかった配管を交換（2022年11月時点で6基完了、4基実施中）。
- SCCに最適化された検査手法で、今後全プラントを検査。
- 検査手法としてTotal Focusing Method/Full Matrix Capture (TFM/FMC)他を検討。
（新たな検査手法は現時点で規格化（RSE-M）されていない。）
- 全プラントの検査は2025年までに完了見込み。

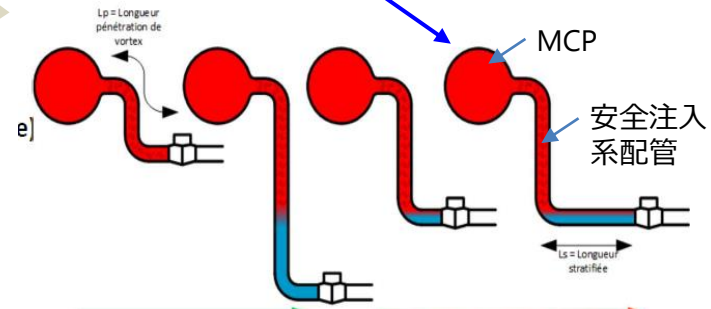
亀裂が多く認められたN4プラントの設計（検査員の線量低減のため水平配管を長くした）

- 補修溶接や、通常と異なる溶接が影響した可能性。
- 発生への酸素の寄与。
- **熱成層が繰返し応力の要因となった？**
（特定の設計に亀裂が集中）

- **熱成層による応力が、IGSCCの主たる要因**である可能性を認める。
- 全てのプラントについて検査終了後、定期的な検査を計画。
- 検査には、亀裂進展速度と、破壊評価を考慮。

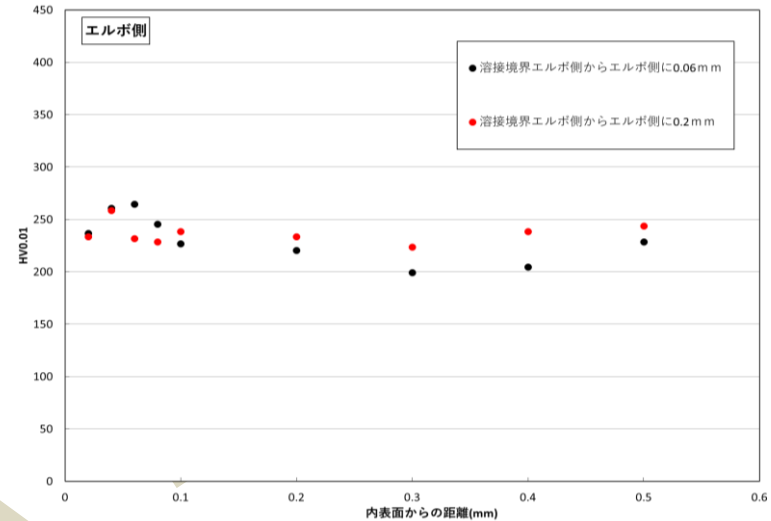
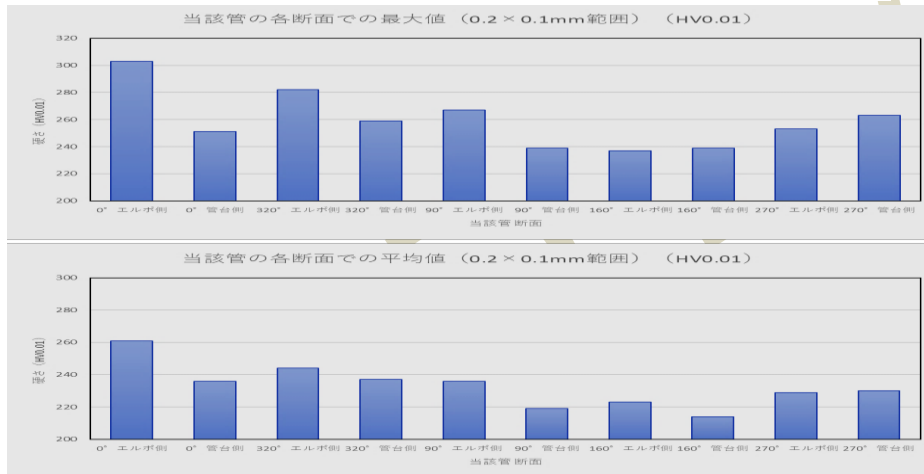
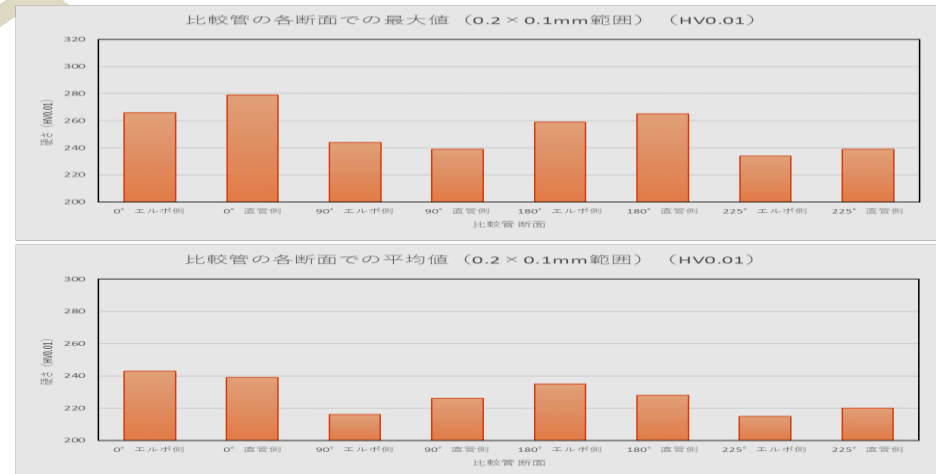
比較管0°エルボ側の硬さ計測(HV0.01)

- ミクロ硬さ（HV0.01）からは、比較管0°エルボ側、また、他の断面と比べても当該管0°エルボ側の主亀裂周辺での内表層側では硬化（最大303HV0.01）の傾向が大きい。

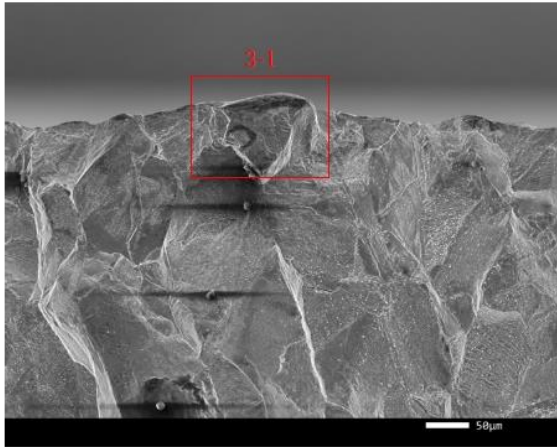
図 3.3.2.3-7-8 当該管(T-2-1)の破面 SEM 観察結果 (視野 3)

- 内表層部の起点側に着目してSEMでの拡大観察及びEDS分析を行ったが、溶接欠陥に起因するような影響ある元素は認められなかった。

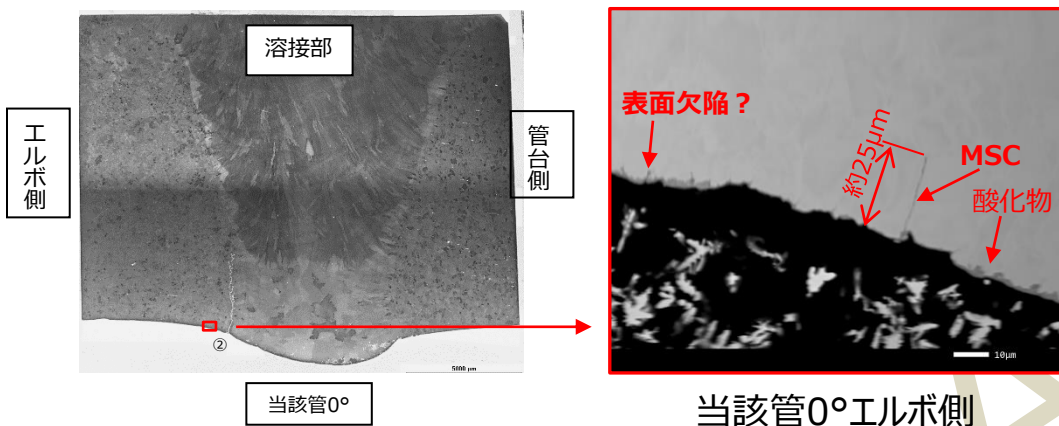
- 断面マクロ・ミクロによる観察の結果、溶接欠陥は確認されなかった。
- その他の事項としては、MSCが確認された。

Microstructurally Small Crack(MSC) :
ここでは、「非破壊検査では検出されない、1結晶粒程度の微細な裂け目」と定義

- 溶金とHAZの境界近傍に形成。
- 微細な表面欠陥をとして形成？
- MSCから粒界割れ亀裂への移行には特異な硬さが重要な役割を果たしたと推察。

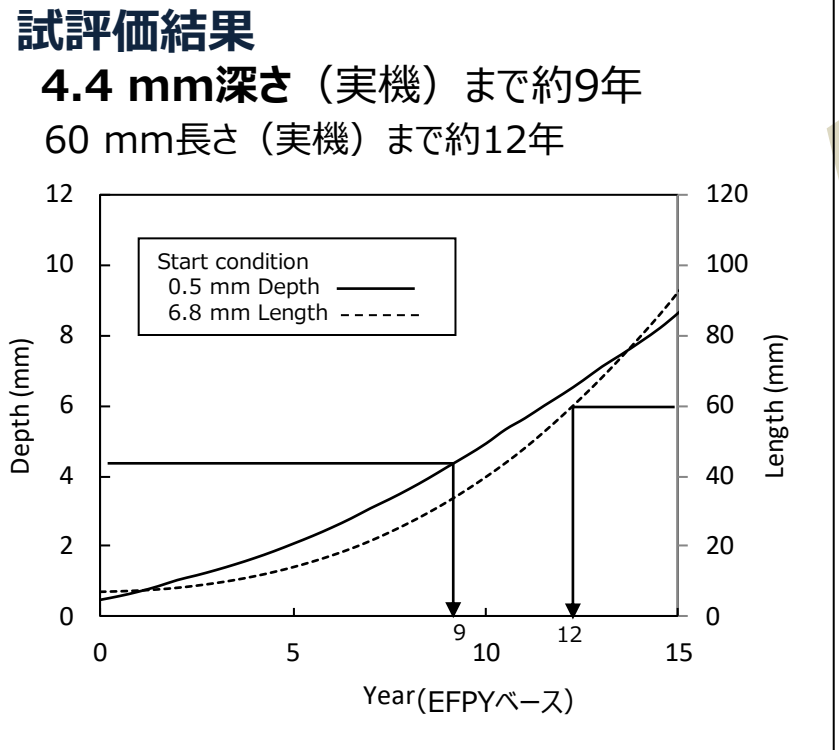
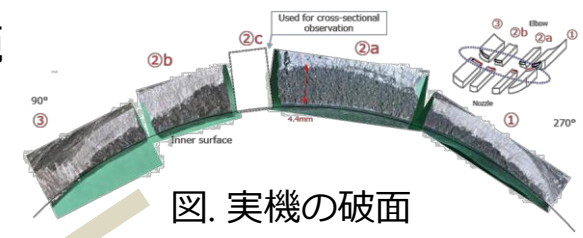
図. 実機の破面

初期亀裂：
0.5 mm深さ（発生部に認められた大粒径のサイズ）
6.8 mm長さ（実機の深さ/長さ比率）
 （4.4/60の実機アスペクト比）

- 初期亀裂に至る期間は評価困難。
- EFPY 19.3年に対して、9年で4.4 mmの主亀裂の深さ(実機事象の深さ)に至った。
