PWR1次系ステンレス鋼配管粒界割れの 知見拡充に関する2022年度の検討状況について (亀裂発生メカニズム・亀裂有り健全性評価)

面談資料

原子力エネルギー協議会
(ATENA)

2023年 4月 27日

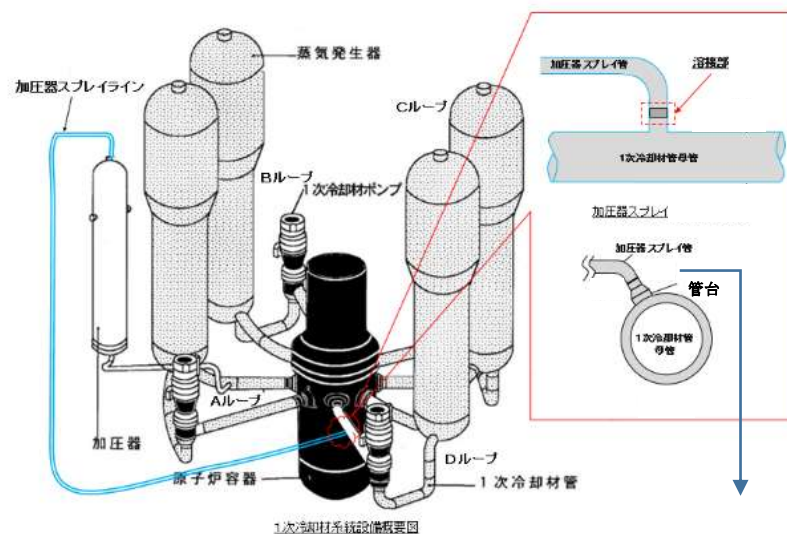
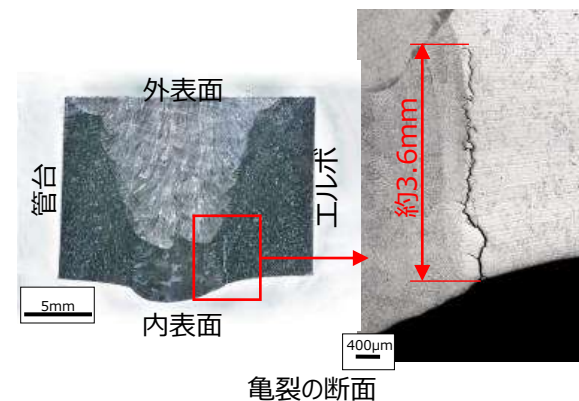
配管溶接部の割れの概要

- 供用期間中検査 (ISI) にて、加圧器スプレイラインの1次冷却材管台と管継手 (エルボ部) の配管溶接部に有意な指示が認められた。その後の破壊調査により、**溶接熱影響部にて長さ60mm、深さ4.4mmの亀裂**があることが明らかとなった。

- 過大な溶接入熱と、管台-エルボ部の剛性の影響が重畳し、表層近傍において特異な硬化と応力が影響したことにより割れが発生と推定。
(現時点で、初期欠陥が認められていないが、溶接により微細な割れが発生していた可能性が否定できていない)
- また、**亀裂進展**に対しては、硬化したオーステナイト系ステンレス鋼の割れが進展する既存知見と合致しており、**粒界型SCC**と推定。

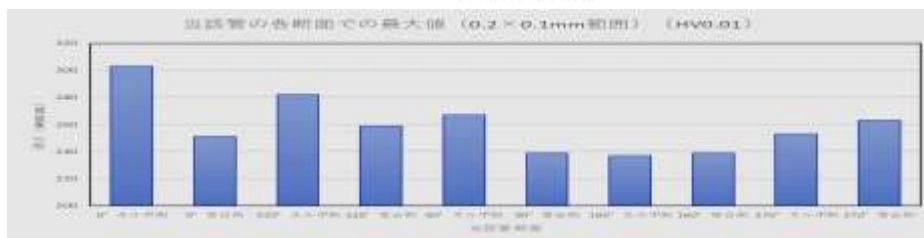
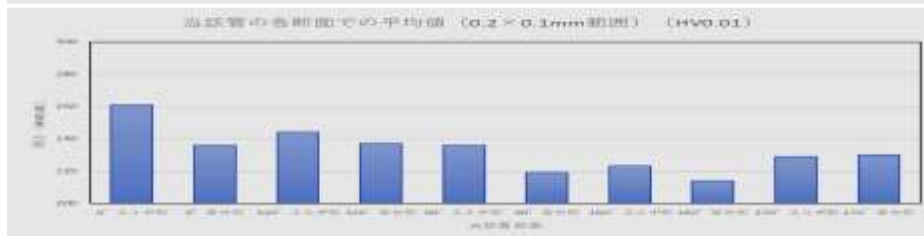
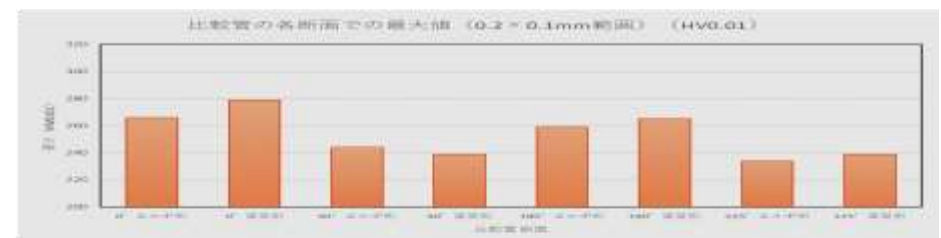
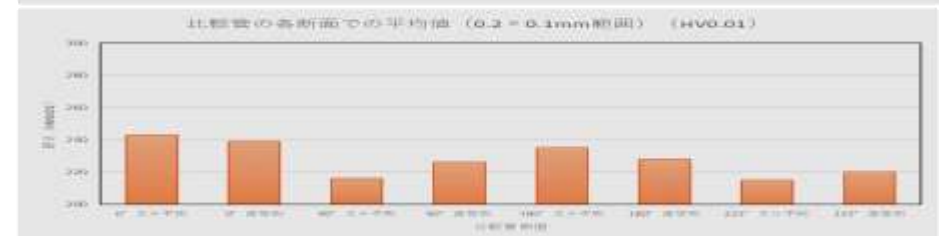
- ミクロ硬さ（HV0.01）からは、比較管0°エルボ側、また、他の断面と比べても当該管0°エルボ側の主亀裂周辺での内表層側では硬化（最大303HV0.01）の傾向が大きい。

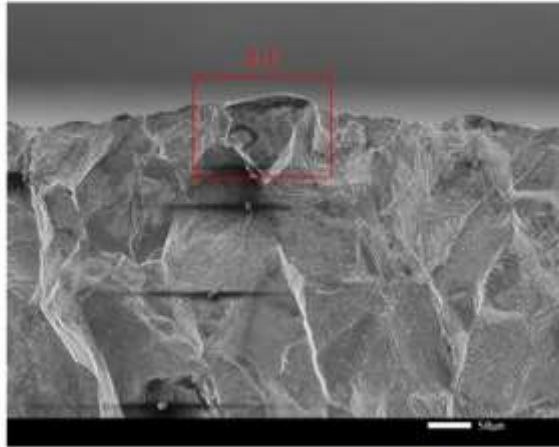
図 3.3.2.3-7-8 当該管(T-2-1)の破面SEM観察結果 (視野3)

- 内表層部の起点側に着目してSEMでの拡大観察及びEDS分析を行ったが、溶接欠陥に起因するような影響ある元素は認められなかった。

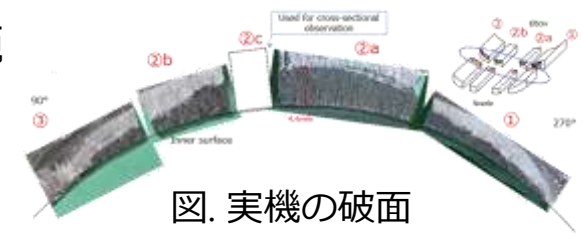
図. 実機の破面

初期亀裂：
0.5 mm深さ（発生部に認められた大粒径のサイズ）
6.8 mm長さ（実機の深さ/長さ比率）
 （4.4/60の実機アスペクト比）
