# 東京電力福島第一原子力発電所の廃炉及び事故調査に係る打合せ

2023年5月10日

原子力規制庁

# 1号機 原子炉格納容器内部調査の状況について

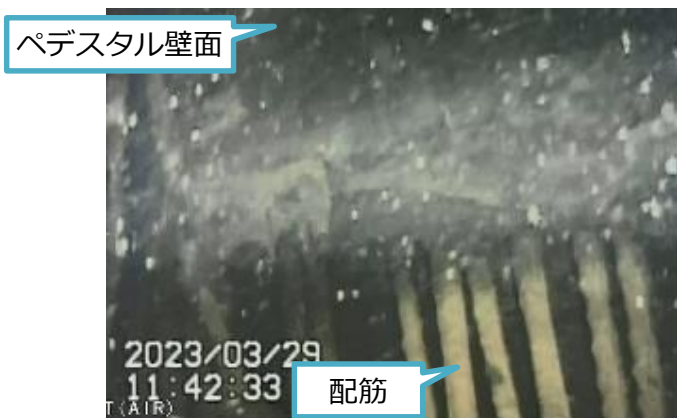
写真1. ポイント⑪ペDESTAL基礎部

- ペDESTAL内側下部のコンクリートが一部消失している箇所（床面より1m程度）には配筋を確認
  - 配筋には、垂直方向の引っ張り荷重を支持する縦筋と、周方向の引っ張り荷重を支持する横筋が存在するが、縦筋は大きな変形がなく当初の形状を維持<写真1>
  - 配筋は、製造時に施工されている格子状の凹凸が確認され、製造・据え付け時の寸法が維持されていると推定<写真1,2>
- 配筋露出箇所の上部には、棚状堆積物が存在し、それより上部にはコンクリートが残存<写真3>

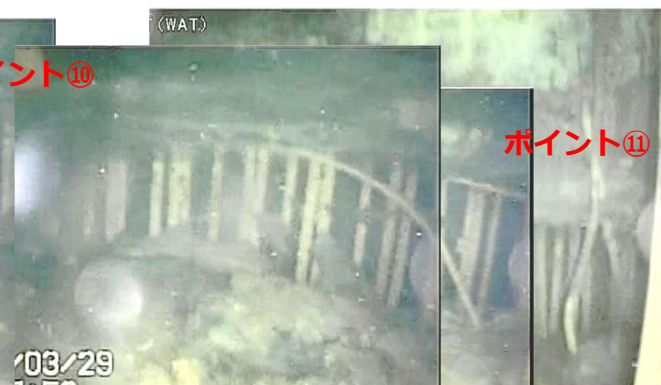
写真2. ポイント⑨、⑩ペDESTAL基礎部  
画像処理：東京電力ホールディングス(株)

- 調査箇所⑧、⑨、⑩については、ROVが到達できなかったものの、調査箇所⑤にて撮影した映像や、ROVが遊泳中に撮影した映像からペDESTAL基礎部の状態を確認 <写真1,2>
- 確認した基礎部の状態は他の調査箇所と似ている状態であり、ペDESTAL内側下部のコンクリートが一部消失している箇所には配筋を確認 <写真1,2>
- 配筋より奥については、一部（調査箇所⑦）においてインナースカートに至るまでのコンクリートの消失を確認 <P28\_写真5参照>

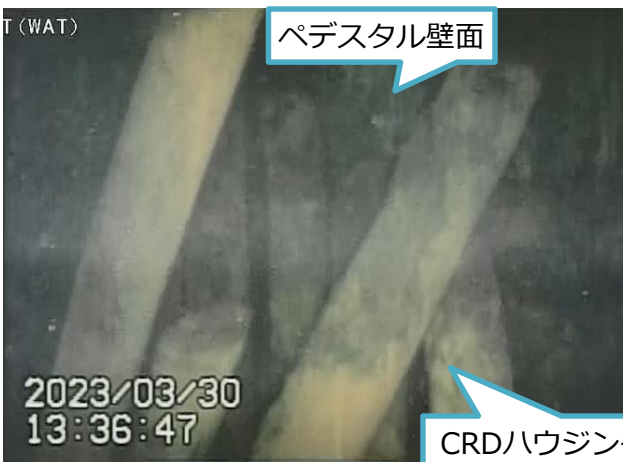
写真2. CRDハウジングと思われる構造物

- ペDESTAL内底部には、CRDハウジング以上に大きな構造物は確認されず、CRD交換機については本体は確認されず、CRD交換機レール・車輪を部分的に確認 <写真1,2>
- ペDESTAL内底部には、床面全域にわたり高さ1 m未満の堆積物があり、CRDハウジング等の上部の構造物が部分的に落下しているのを確認 <写真2,3>

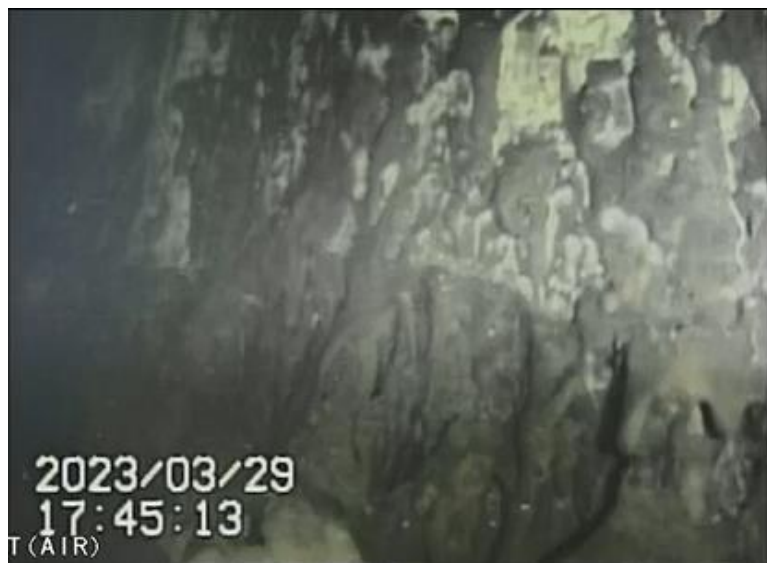
写真1 棚状堆積物のない壁面の状況

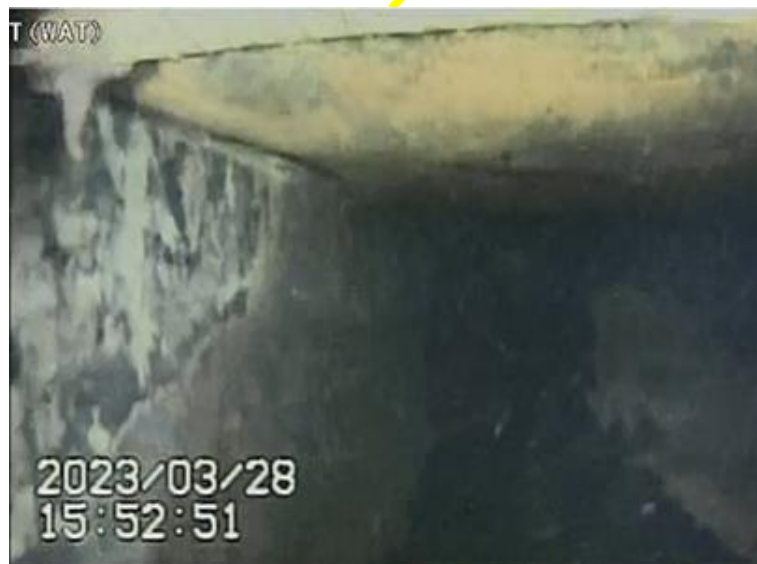
写真3 開口部内部の左側の壁の状態
