2023年4月19日  
京都大学複合原子力科学研究所

## 研究用原子炉（KUR）の主排気設備のダクトの一部亀裂について

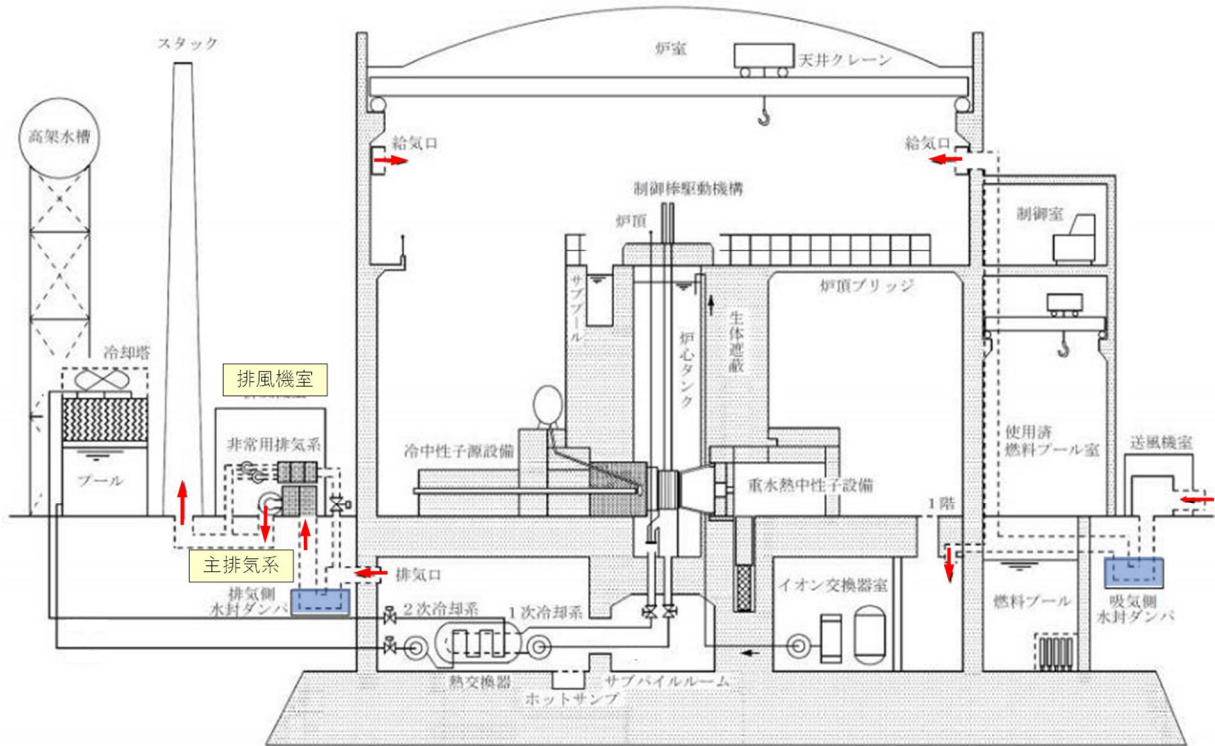
図1 KUR 炉室断面（排気系統の説明）

主排気設備(図1、図2)は排風機、排気チェンバ及びダクトで構成され、KUR炉室からの空気を取り込み、排気チェンバを通した後に浄化した空気をスタック(煙突)から外に排出するための設備である。今回亀裂が見つかったのはKUR炉室から出て水封装置(非常時に排気系統の一部に水を注入することで炉室内の気密を保つための装置)を通った後の排気チェンバ内のダクトの一部である。排気はその後、フィルタ(HEPAフィルタなど)、排風機、煙道を通してスタックから外部に排出される。
